## DECISSIONS I SÍNTESI DE LA INFORMACIÓ RECOLLIDA

assignatura: PROJECTES  
activitat: PROJECTE FINAL de CARRERA  
curs: 2007-08  
JOSE LUIS PULIDO ESCOBAR - CARLOS SEDEÑO VILA

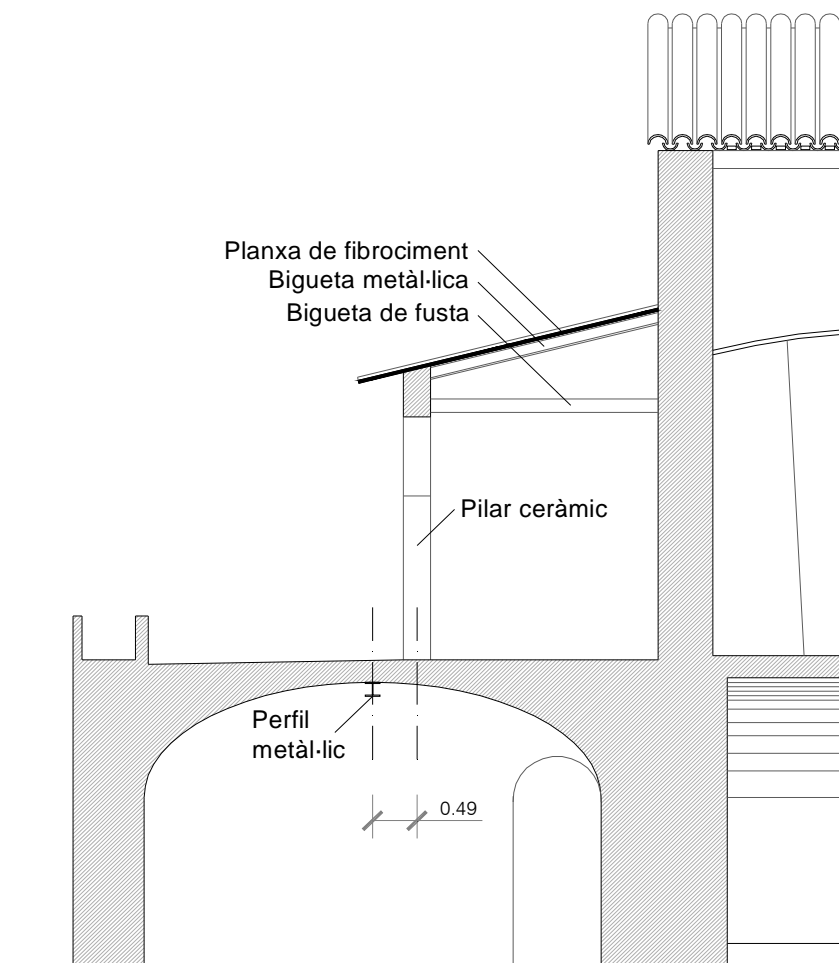
### **Pilars del porxo (H.22)**

Després d'haver fet els aixecaments gràfics pertinents, ens adonem que el sistema estructural d'aquesta zona està mal resolt, ja que tenim una sèrie de pilars que exerceixen una càrrega puntual sobre d'una volta. També hem pogut observar que hi ha una biga metàl·lica que intenta fer de reforç per aquestes càrregues, però està desplaçat de l'eix on actuen els pilars de manera que no treballa.

Per poder arribar a una conclusió respecte a la solució que hi podíem donar s'ha considerat diversos factors. Aquest porxo està format per pilars ceràmics que subjecten una petita coberta. S'ha de tenir en compte que la coberta està formada per planxes de fibrociment que cal enderrocar, biguetes de fusta sense cap funció estructural i biguetes metàl·liques en un estat avançat d'oxidació que cal substituir. D'altra banda, el porxo en si mateix és una coberta plana transitable que s'ha de reconstruir per tal d'impermeabilitzar-la correctament.

Considerant tots aquests factors, s'arriba a la conclusió que la millor solució és l'enderroc del porxo. Els pilars els desplaçarem a l'eix del reforç i aquest serà l'adequat per les càrregues que ha de suportar. També s'ha de dir que és continuarà executant el reforç per sota la volta ja que el gruix d'aquesta no ens permet executar-lo embegut.

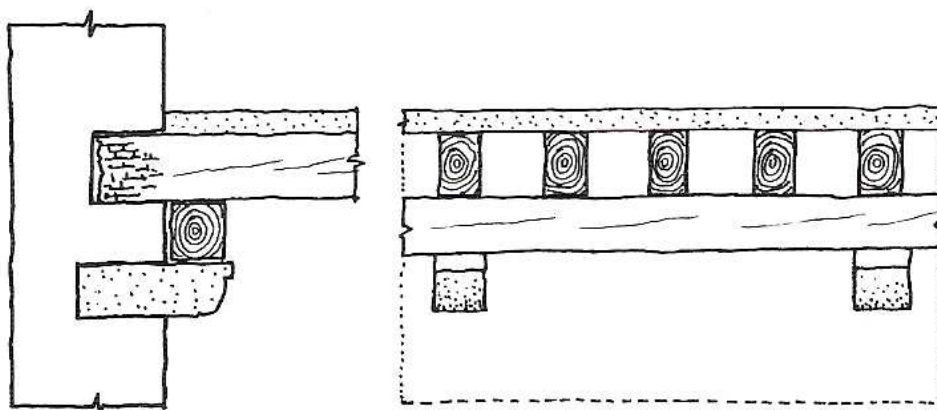
Dibuix 1: Suport de bigues amb pudrició del cap

Els cap de les bigues en els encastaments a la paret són els punts on apareixen més habitualment els defectes. El nombre de solucions possibles en aquest cas és molt extens. Tot i així, la consolidació del cap es realitzarà mitjançant el sistema Beta que consisteix en l'eliminació de la fusta deteriorada, que ha perdut la seva capacitat mecànica original, i la substitució per un nou material capaç de restablir les funcions perdudes.

Hi ha d'altres solucions possibles per aquesta patologia, com per exemple fer un estintolament sobre una línia adossada al mur (Dibuix 1), mitjançant la col·locació d'un biga de fusta que al mateix temps recolza sobre una mènsula de pedra encastada al mur. Tanmateix, aquesta solució té l'inconvenient principal que la càrrega que transmet al mur queda descentrada respecte el seu eix, el que provoca una flexió que afavoreix a un possible desplom del mur.
