# L'ESGLÉSIA DE SANTA HELENA DE RODES. RECERCA ARQUEOLÒGICA I RESTAURACIÓ ARQUITECTÒNICA

J.A. ADELL  
J. BURCH  
C. CARRASCAL  
M. MATARÓ  
A.M. PUIG  
E. RIU  
G. VIEYRA

## 1. INTRODUCCIÓ

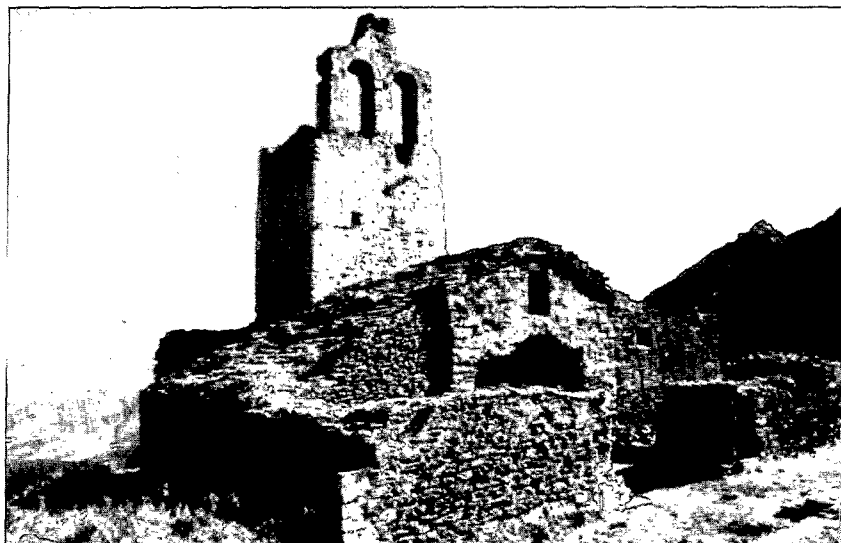
Fig. 2 Vista general de l'església de Santa Helena abans de la restauració arquitectònica. Foto: Jordi S. Carrera.

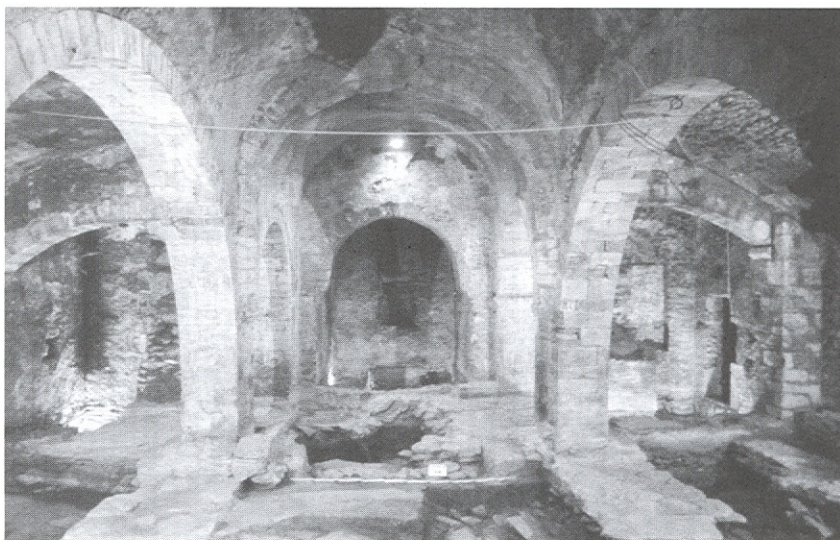
Fig. 3. Interior de l'església finalitzada l'excavació arqueològica. Foto: Jordi S. Carrera.
