**FITXA Nº1:****Patologia:**

Assentaments diferencials de les fonamentacions, fissura en murs de tancament.

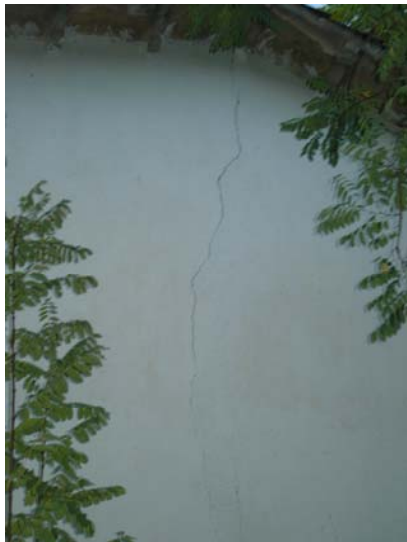
-Vista esquerra façana sud.

Fissures i esquerdes que apareixen en diferents zones de la paret de tancament. Aquestes provoquen el trencament dels murs estructurals i elements de divisions interiors i/o en punts on s'uneixen elements de tancament i d'estructura.

En els anys que es va construir l'escola la forma més usual de construcció dels fonaments era que amb la mateixa base del mur s'encastés en el terreny i fes la funció de fonament. Moltes vegades aquests són insuficients per les càrregues que han de transmetre al terreny i pateixen aquests assentaments. Aquesta patologia es veu agreujada quan el terreny que ha suportar la fonamentació no té les mateixes característiques resistents en el llarg de la fonamentació.

Per tal de donar una possible solució per aquesta patologia, seria necessària la col·locació de testimonis per tal de veure l'evolució d'aquesta i els moviments que pateix. Si aquesta no es pogués fer es podria optar per tancar l'esquerda amb una massilla elàstica per tal de tancar la fissura. En el cas que hi hagués un mínim moviment el que es podria fer seria col·locar alguns tirants dins del mur per evitar que aquesta esquerda s'obri més. S'ha col·locat un testimoni de guix i sembla que en quatre mesos aquesta no ha patit cap moviment. De totes formes, i per més seguretat, s'optarà per tancar l'esquerda amb un material elàstic i col·locar els tirants dins el mur per ajudar a evitar que s'obri més.

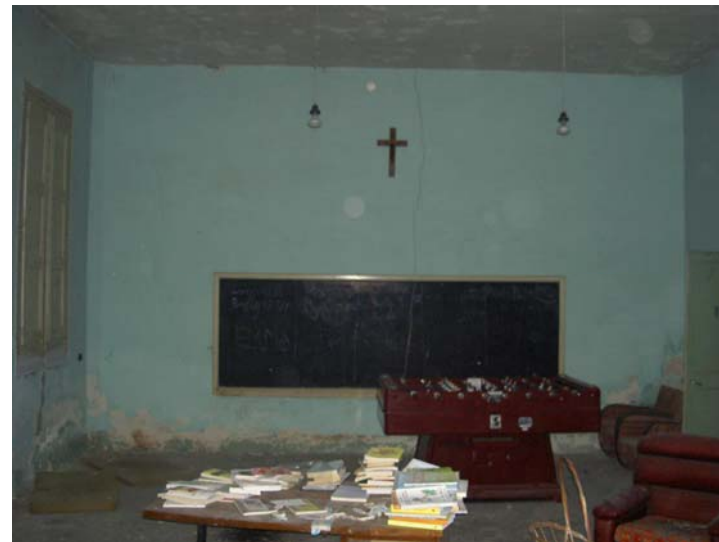
-Vista part interior del mur.

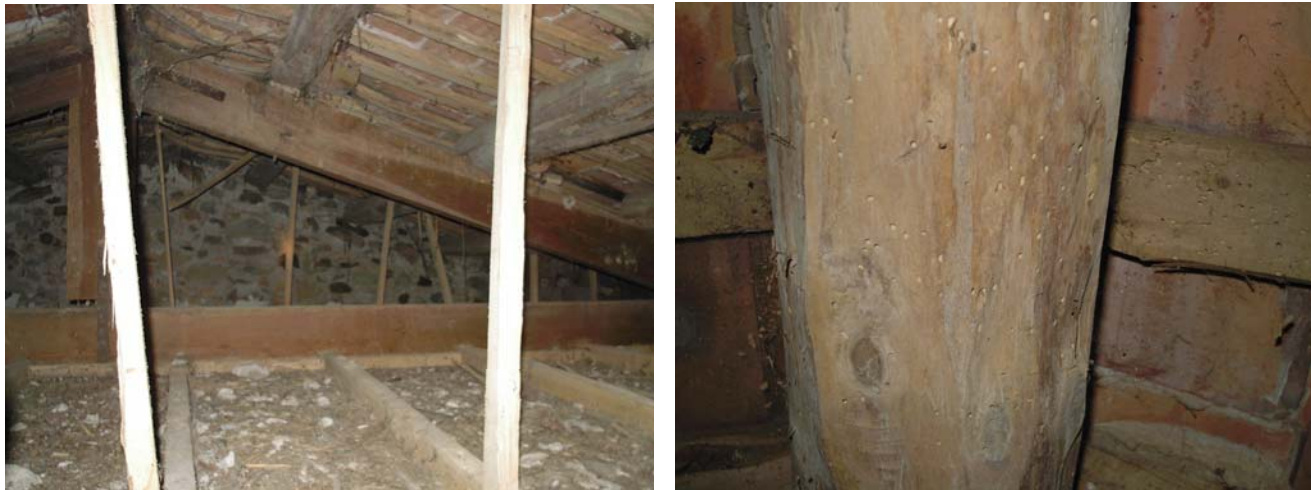
-Llates de la coberta trencades per l'acció dels corcs.

-Bigues, encavallades i llates atacades pels corcs.

Corcs en la totalitat de la fusta de la coberta. Encavallades, bigues, llates i estructura de fals sostre.

L'estat de la fusta de diferents elements que formen la coberta com poden ser les encavallades, les bigues, les llates i l'estructura del fals sostre es troben afectades per l'atac de corcs. Observant-les a simple vista es pot veure com la seva superfície està plena d'orificis realitzats pels corcs. De totes formes quan es fa la prova de picar la fusta per esbrinar el seu estat intern no sembla molt afectades.

Els corcs han perforat els diferents elements de fusta que componen la coberta i amb aquest factor han fet disminuir la resistència mecànica de la fusta. Aquest factor s'ha de tenir en compte ja que tant les encavallades com les bigues són elements estructurals i d'elles depèn la seguretat de l'edifici.

Pel què fa referència a l'estat que presenten els elements estructurals com són les encavallades i les bigues, es creu que és possible la seva conservació sempre i quan no hagin perdut un màxim del 10% de la seva secció. Les que no complissin aquests requisits s'haurien de substituir. Això es pot comprovar a partir d'una prova ben simple que és la de punxar amb algun punxó la fusta i veure la facilitat de penetració. Referent a les llates que suporten la solera seria necessari fer un anàlisi individual de cada una d'elles i determinar quines són les que estan poc afectades i les que més. Les que estiguessin més afectades s'haurien de substituir. Analitzades les peces a substituir s'hauria d'aplicar algun tractament insecticida a les que no es canvien, un posterior massillat dels diferents orificis i un pintat final per tal de completar la seva protecció amb algun producte que les protegís dels atacs d'aquests insectes.

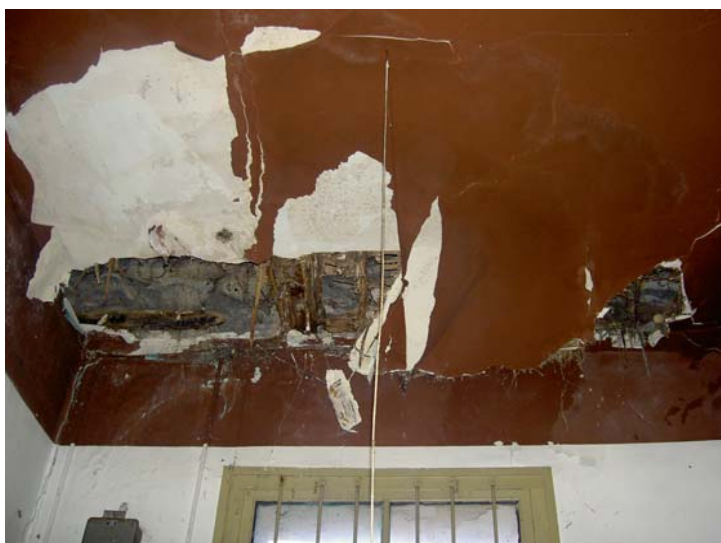
-Fals sostre de l'entrada de la vivenda del professor.

Humitats en diferents punts del fals sostre i parts altes del mur.

L'estat del fals sostre en alguns punts és realment dolent. Es poden observar en varies zones taques importants d'humitats i fins i tot hi ha alguns punts en que el fals sostre ha cedit. Es creu que és degut a l'accés de humitat que ha patit. Aquesta a fet que es podrís l'estructura d'encanyissat en que es sostenia el guix i ha acabat cedint i ha caigut. Dir que les zones on ha cedit es poden observar taques importants d'humitat en la part superior del mur.

El fet de que la coberta estigui en bastant mal estat, que tingui algunes teules trencades,... fa que l'aigua filtri en el sotacoberta, caient l'aigua directament sobre el fals sostre. També i pot haver ajudat que en aquestes zones el ràfec estigui en força mal estat. Aquest fet ha fet que apareguin les taques d'humitat i fins i tot fer-ne baixar algun tros.

Per tal de donar una bona solució al problema, i veient l'etat actual en que es troba la coberta, la millor solució seria fer de nou tota la coberta per tal de solucionar be el problema de les filtracions d'aigua. També seria bo col·locar algun tipus d'aïllament que en aquest moment brilla per la seva absència produint un pont tèrmic important.

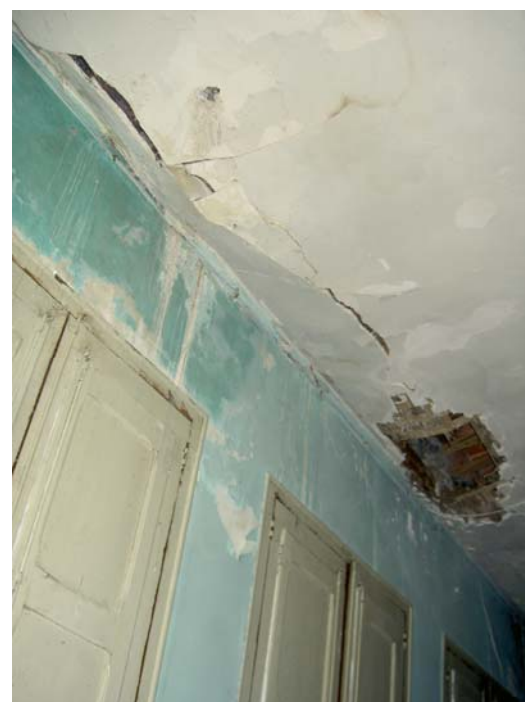
-Humitats en el mur i fals sostre de la zona de l'escola que ha cedit degut a la humitat

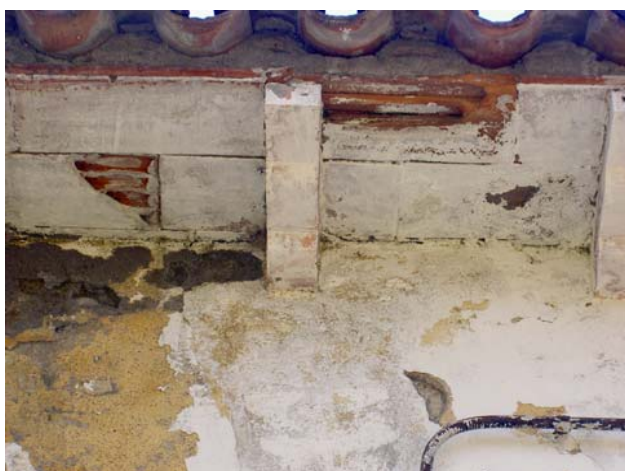
-Encadellats del ràfec petats

Mal estat del ràfec i d'alguns dels seu components.

El ràfec actual estar en molt mal estat. Aquest estar format pels següents elements: primerament te uns colls de formigó armat els quals alguns d'ells estan força malament ja que l'aigua a filtrat dins seu afectant al ferro, el qual s'ha oxidat i fins i tot al augmentar de volum ha petat el formigó com es pot observar en les fotografies. Sobre aquest colls de formigó s'hi recolza un encadellat ceràmic que com ells en alguns punts també es veu molt afectat per l'acció dels agents atmosfèrics i es troba en pèssim estat. A més aquest encadellat inicialment anava revestit amb morter, el qual la majoria d'ell ja a saltat causant un efecte visual molt desmillorat.

La causa principal del mal estat del ràfec es creu que pot ser per dos factors: un seria el fet de patir les diferents agressions dels agents atmosfèrics com poden ser les glaçades, pluges, nevades, boires humides i prolongades,... per un altre cantó també pot ser que l'hagi ajudat a degradar-se el fet de que la coberta estigués en molt mal estat en la zona propera del ràfec. Això feia que l'aigua de pluges filtrés en el seu interior. Això ha fet que aquest al llarg de temps hagi patit agressions per dos punts fent que es degradés més ràpidament.

Aprofitant que en l'apartat anterior ja s'ha dit que per les diferents circumstàncies esmentades anteriorment s'hauria de fer la coberta nova per assegurar-ne la seva correcta funcionalitat la millor solució seria refer de nou tot el ràfec. L'encadellat ceràmic el substituiria tot per rajol massís mentre que els colls de formigó potser només se'n haurien de substituir alguns. El problema serà trobar-ne alguns d'iguals. Si això no fos possible el que faria seria substituir-los per uns altres de fusta tractada i protegia contra les humitats i tot tipus d'insectes.

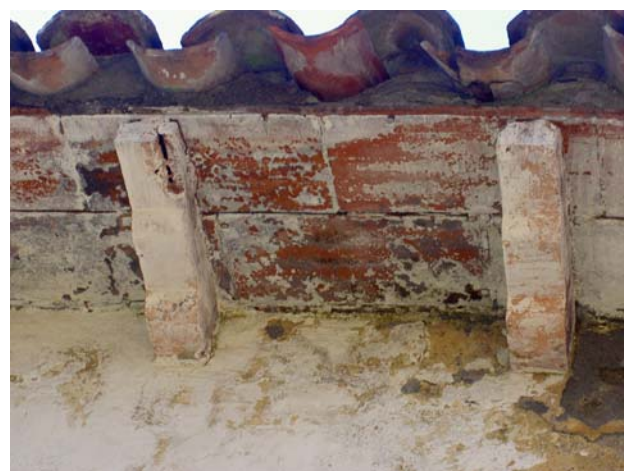
-Colls de formigó armat que l'armadura s'ha oxidat, s'ha inflat i ha acabat petant el formigó

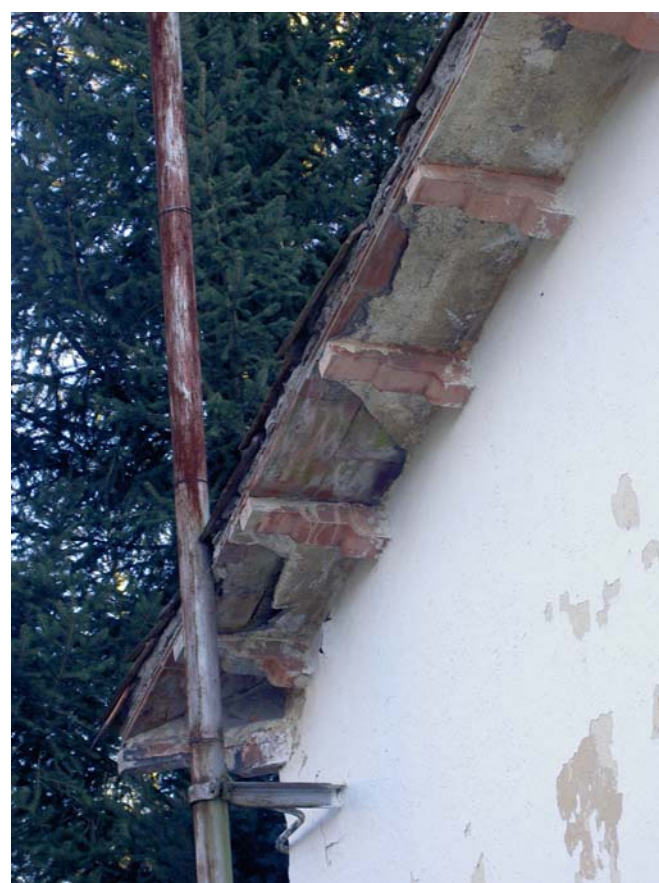
-L'arrebossat del ràfec està bufat i es desprèn amb facilitat

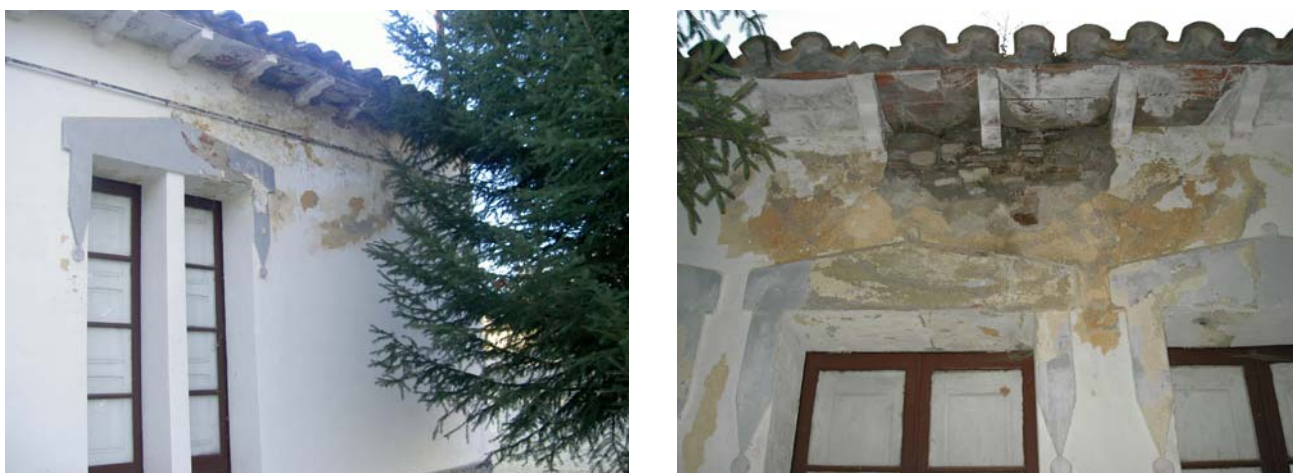
-Diferents humitats que es poden observar en les dues façanes nombrades en aquest apartat.

Humitats en diferents punts de la façana exterior.

En diferents punts de les façanes es pot observar perfectament com han estat força degradades degut a la forta humitat a que han estat sotmeses. Els efectes es mostren clarament a la façana amb taques d'humitat i en alguns casos fins i tot amb el desprendiment del revestiment de façana.

La causa principal d'aquestes humitats és que en aquests punts arriba l'aigua amb assiduitat i fa malbé la façana. Aquesta aigua pot arribar per dos punts: un seria el fet de que la coberta pateix filtracions i aquesta aigua arriba a la part superior del mur i pel seu interior després de filtrar per la mateixa. L'altre seria que degut a l'absència de canal de recollida d'aigües l'aigua repixa pel ràfec fins arribar al mur i degradant-lo

El millor tractament possible per tal d'evitar que aquestes humitats es reproduïxin més seria refer de nou la coberta i impermeabilitzar-la correctament, sobretot la zona aquesta del ràfec. D'aquesta forma evitem que l'aigua pugui arribar a al mur. També podria ajudar a que no tornés a passar això el fet de construir algun tipus de goteró en el ràfec i col·locar una canal de recollida d'aigües al final de la coberta.

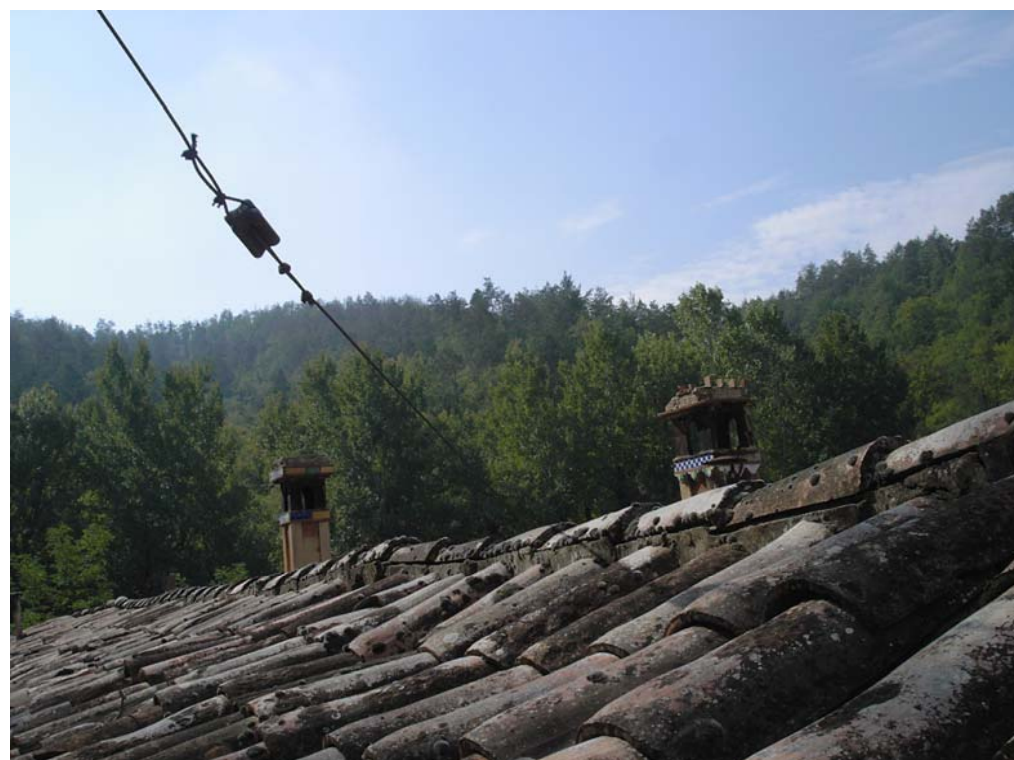
-Vista de la coberta on es poden observar els diferents microorganismes incrustats a les teules.

Fongs i líquens en les teules.

Es tracta de microorganismes incrustats en la superfície de les diferents teules el qual la seva principal característica és els diferents tons que pot arribar a adquirir segons la humitat relativa del moment.

Per començar diríem que és una superfície força horitzontal tot i tenir una certa pendent. Això facilita que les diferents partícules i materials que pugui arrossegar el vent hi quedin dipositats amb més facilitat. Aquest microorganismes queden dipositats en les teules i queden incrustats als porus de les teules. Aquest material té un gran capacitat de reproducció i més si la presència d'humitat és elevada.

La neteja periòdica és la forma més senzilla per evitar que s'incrustin aquest tipus de microorganismes. Tot i així, no estaria de més que un cop netejada la superfície de les teules se'ls hi apliqués una capa de pintura per intentar tancar-li una mica el porus.

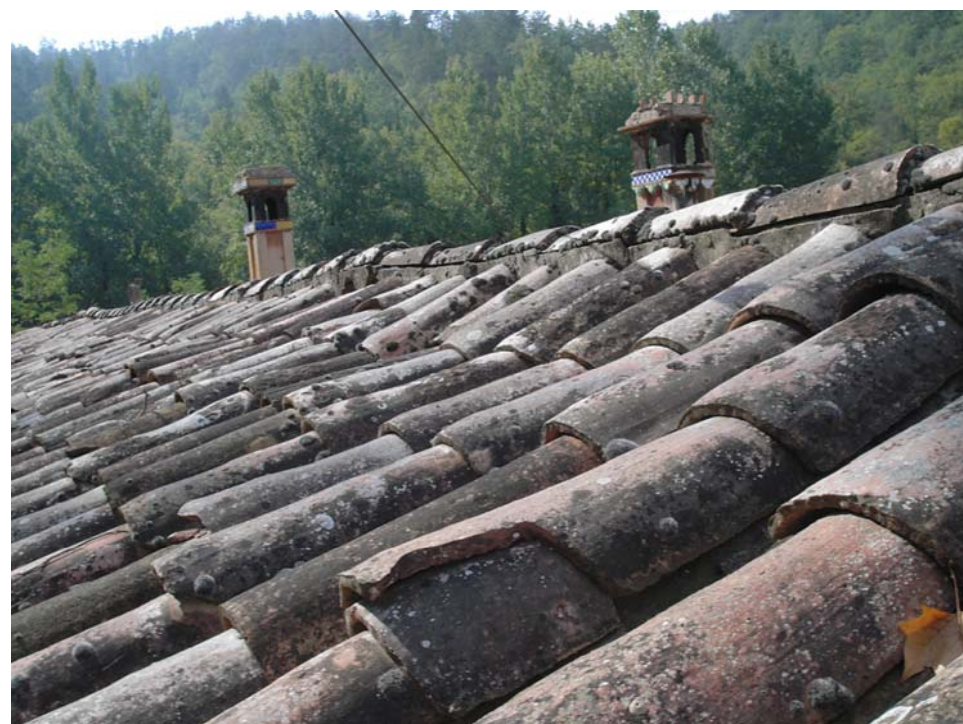
-Vista de la coberta amb algunes teules trencades.

Trencament de teules ceràmiques de la coberta.

Es tracte del trencament d'algunes teules ceràmiques de la coberta. Aquestes es solen trencar per la punta deixant un pas per l'entrada de l'aigua.

La causa principal del trencament poden ser varies com pot ser l'impacte de calamarsa en tempestes importants, l'efecte glaç-desglaç degut a la humitat de la zona i les baixes temperatures de l'hivern també la incrustació de microorganismes i vegetació en la mateixa.

Substitució de totes les peces trencades per unes altres de noves de la mateixa textura i tonalitat.

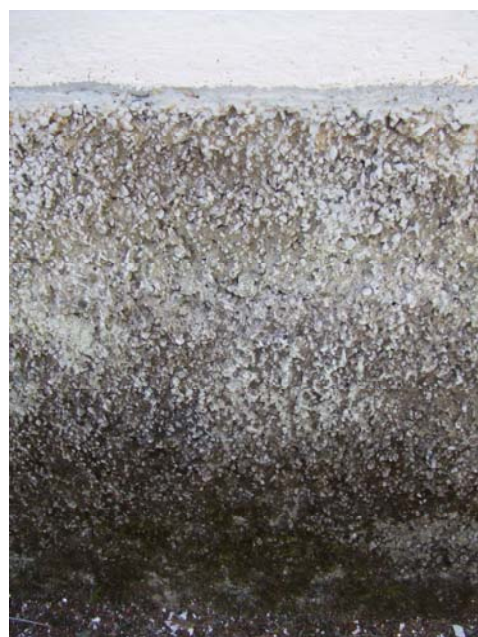
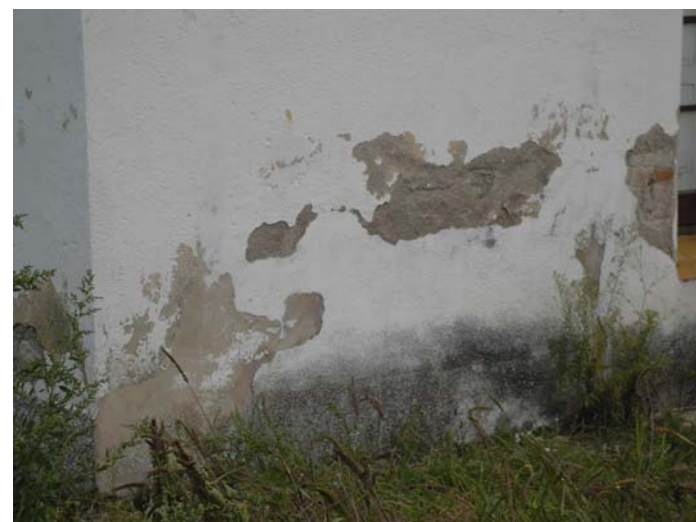
Dipòsits superficials i brutícia en la superfície exterior de l'edifici.

Es tracta de l'acumulació de material, principalment sol ser pols, en la superfície de la coberta i dels diferents murs de l'edifici. En els murs s'acumula més en l'arrebossat del sòcol degut a que l'arrebossat que té és molt més rugós. Aquest material acumulat es caracteritza per la poca cohesió que té i la poca adherència amb els diferents paraments. Aquest assoleix diferents gruíxos i sol ser de uns colors marrons i grisos.

És un simple fet causat per la pròpia natura. La pluja sorrenca, boira, sobretot el vent,... transporten tot tipus de partícules que al impactar amb l'edifici queden dipositats en ell. Aquestes queden dipositades en les zones còncaues de la superfície del mateix. Sobre aquestes substàncies si van adherint altres materials formant així aquestes pel·lícules.

La neteja superficial dels diferents paraments és suficient per tal de poder despendre aquesta capa de substàncies acumulades.

La neteja es podria dur a terme de moltes maneres tals com la neteja amb aigua a pressió, neteja manual,... o algun altre tipus de tècnica sempre i quan no danyés l'arrebossat. Crec que fent-ho manualment i amb aigua a pressió (no molt forta per no danyar l'arrebossat) seria suficient.

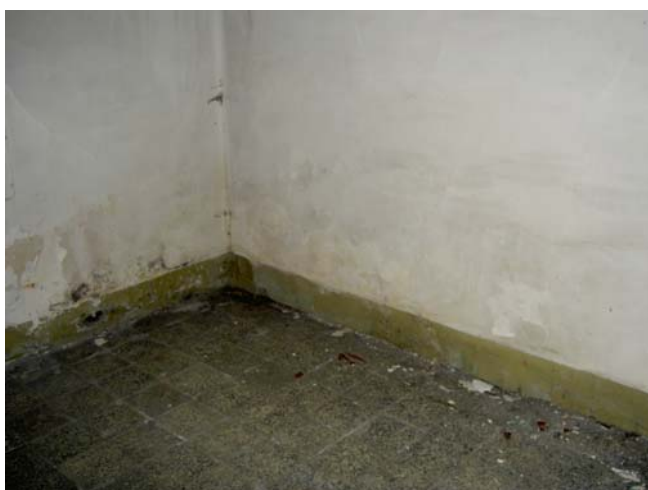
-Humitats en paviment i base mur.

Humitats en paviment i en les bases del mur.

Els efectes d'aquest mal es poden observar amb les diferents taques d'humitat que es veuen en diferents parts del paviment i del mur.

L'aigua arriba al mur i al paviment per capil·laritat amb el terreny. Això es produeix per motius físics a partir de l'absorció d'aigua a través del material per equilibrar les tensions internes entre les dues zones. Quan aquesta aigua arriba a la cara superior del paviment i a la base del mur i es manifesta amb humitats. Aquestes taques varien segons la època de l'any, temperatura i humitat.

La solució seria impermeabilitzar la base del mur amb algun producte que impedisís l'ascensió de la humitat. Aquesta impermeabilització s'hauria de fer tan per la cara interior com exterior del mur per més seguretat. Seria suficient fer-hi un arrebossat amb morter hidròfug en aquest punt i col·locar-hi alguna l'amina plàstica.

Pel que fa al paviment s'hauria d'aixecar tot el paviment, realitzar una solera de formigó per tal de donar estabilitat al paviment i de que no estigués en contacte directe amb el terreny. Estaria bé que sota aquesta solera s'hi col·loqués una capa de grava de drenatge les quals en el seu interior hi haguessin alguns tubs de drenatge que conduïssin l'aigua i/o humitats fora de l'edifici. També aniria bé col·locar-hi un plàstic separador entre grava i solera de formigó per ajudar a evitar que pugin les humitats. Per anar bé s'hauria de fer el mateix amb el paviment exterior, és a dir, aixecar-lo tot i tornar-lo a fer col·locant algun tipus d'impermeabilització entre el mur i paviment per evitar l'entrada d'aigua. Aquesta impermeabilització hauria de ser resistent a l'atac de la vegetació.

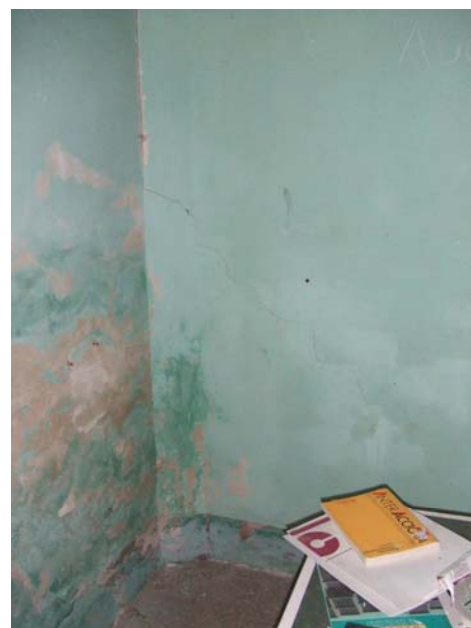
-Humitats en base de murs

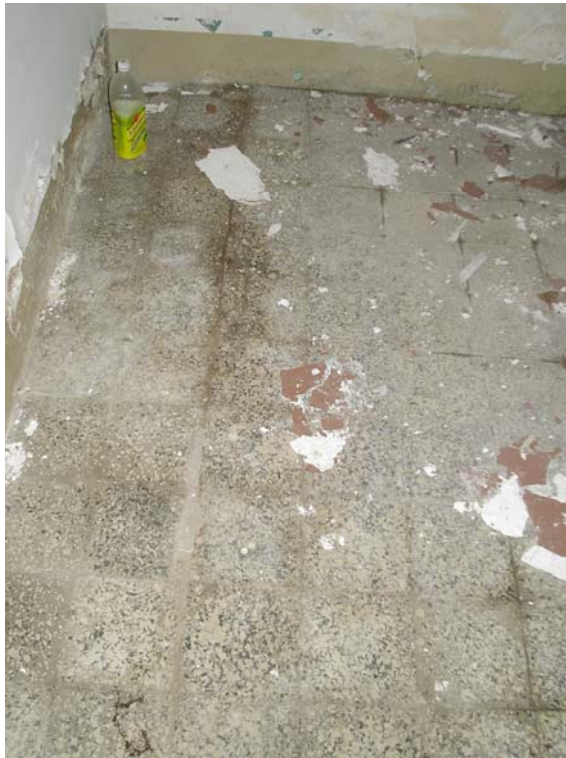
-Vista paviment habitació nord-oest

Assentaments del paviment.

Assentament del paviment de una habitació de la zona de la casa del professor.

Les causes concretes d'aquest assentament no es poden concretar ja que no s'ha pogut fer cap inspecció del subsòl de sota el paviment. De totes formes les possibles hipòtesis poden ser que degut a que aquest paviment es va realitzar directament sobre el terreny sense cap tipus de solera amb el pas dels anys aquest s'ha anat compactant i consolidant degut al pas de l'aigua i humitats i ha provocat que hagi assentat. A més, la patologia anterior que parlava d'humitats en el paviment es dona molt en aquesta zona. Per tant atorga més força a aquesta hipòtesis.

Una de les solucions seria aixecar tot el paviment, anivellar-lo, fer-hi una estesa de graves. Un cop col·locades les graves es posaria un plàstic en tot la superfície per evitar que pugin humitats i posteriorment es realitzaria una solera de formigó HM-200 amb fibres i ME d=5 de 20x20 cm. de uns 10 cm. de gruix per poder-hi col·locar posteriorment el paviment d'acabat a sobre. D'aquesta forma s'aconseguiria que el paviment tingués més estabilitat i evitaríem assentaments del mateix.

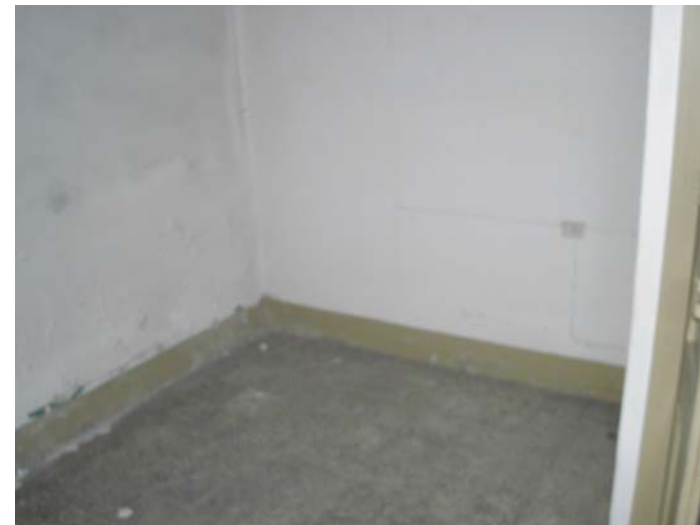
-Vista paviment habitació façana nord-est

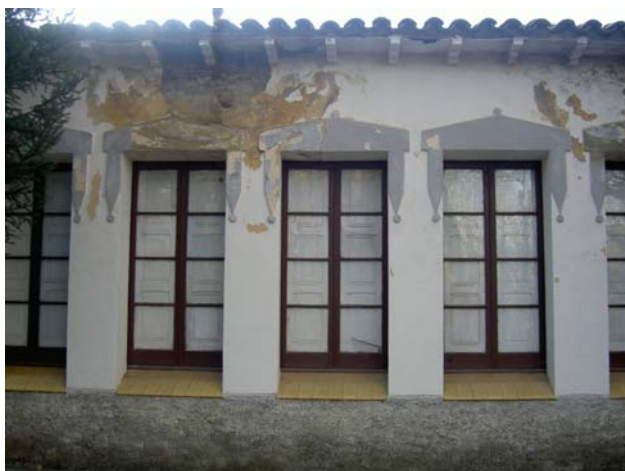
-Façana principal

-Diferents fotografies on es pot observar com ha saltat l'arrebossat de revestiment exterior.

Despreniment del morter d'arrebossat de façana.

La patologia és la del despreniment del arrebossat de morter de façana. Diríem que no és una gran superfície l'afectada però en les zones on ha saltat en el seu voltant es desprèn amb facilitat.

Les causes més evidents que provoquen la patologia són el afectes de l'ambient tal com, la pluja, la radiació solar, la humitat, les gelades, etc.

Aquests fenòmens provoquen la pèrdua de cohesió del morter amb el parament vertical. Al ser un morter de calç aquest fenomen es veu encara més augmentat, ja que els morter de calç tenen menys cohesió entre els elements que el conformen.

Un possible tractament crec que seria el de fer saltar tot el morter que ha perdut la cohesió del voltant de les zones afectades. Un cop tret, es tornaria a aplicar una capa d'arrebossat de morter de les mateixes característiques que d'existents. Un cop fet això s'hauria de repintar tota la façana. De totes formes, veient com es troben la majoria de façanes el més fàcil i convenient seria fer-lo saltar tot i arrebossar de nou totes les façanes.

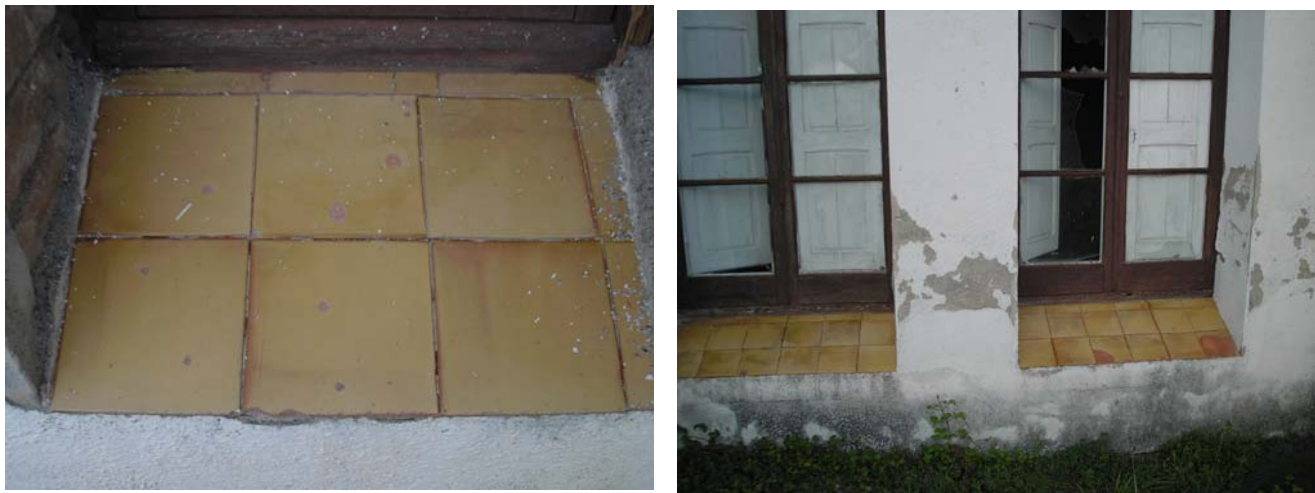
-Vista de d'ampits trencats i afectats per la patologia.

Ampits de finestres que tenen peces de ceràmica trencades.

La totalitat del ampits de finestra estan realitzats amb peces de ceràmica vitrificada. El fet és que gran part d'aquestes peces mostren diferents impactes i fins i tot n'hi ha algunes de trencades.

Els agents principal que han causat aquestes desperfectes han estat els diferents fenòmens meteorològics que es donen en la zona. Un podria ser el fet de un tempesta intensa amb calamarsa la qual al impactar amb l'ampit l'hi provoca fissures o petits trencaments. Si a això i afegim el fet de la penetració de l'aigua per aquestes impactes o petites fissures ja existents units amb el fenomen de glaçades hivernals ha fet que aquestes peces s'anessin trencant i malmetent.

Un tractament especial per aquests tipus de patologia no hi és. El que es podria fer seria canviar les diferents peces dels ampits que estiguessin trencades per unes de noves. El problema seria trobar peces de la mateixa dimensió i color, ja que aquestes són fetes de fa molts anys i dubto que es poguessin trobar. Per tant, crec que la millor solució seria la de canviar per complet els diferents ampits de les finestres per unes peces noves. Aquestes les posaria d'algun material poc porós i que estigués preparat per anar a l'exterior com podria ser el gres.

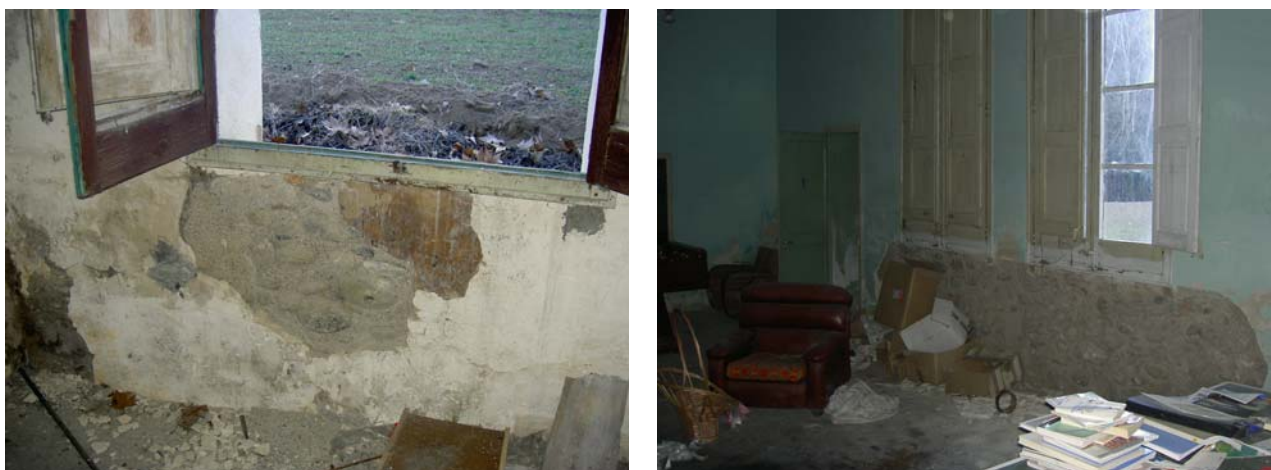
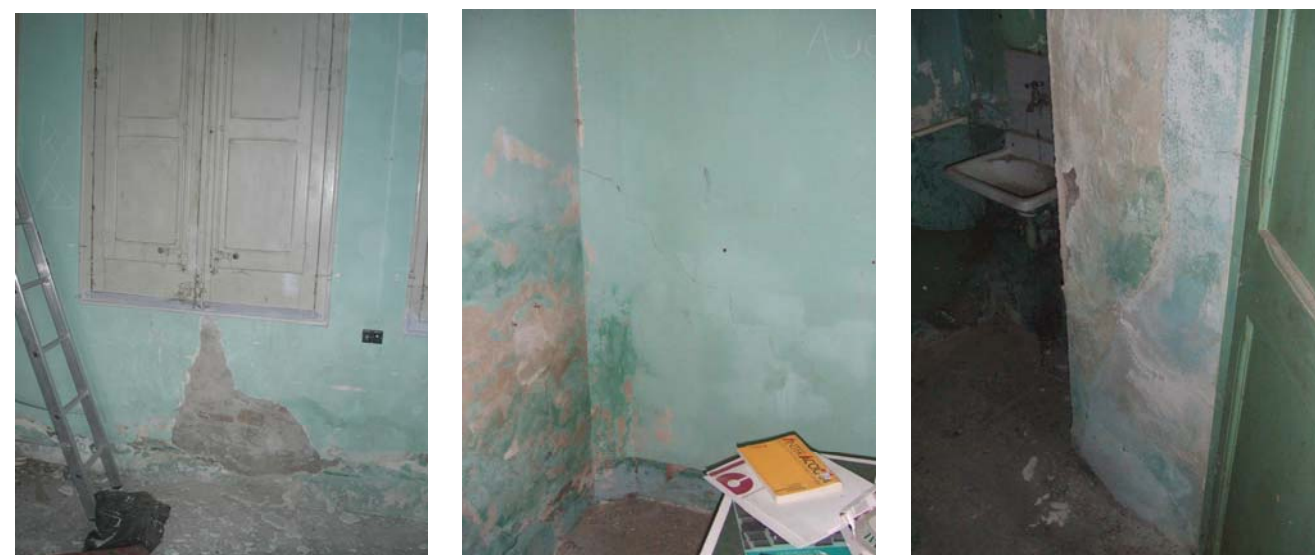
Despreniment i/o bufat del revestiment interior (guix).

En varies zones de l'edifici es pot observar com part del revestiment interior que esta realitzat amb guix, o bé ha saltat o s'ha bufat (quan el piques sona buit en els seu interior). Això fa que en algunes zones quedi totalment al descobert el mur de d'argamassa amb còdols de riu i trossos de ceràmica al descobert.

La causa principal del bufament del guix o despreniment del mateix és la humitat. Aquesta ha pogut arribar per diferents punts. Un seria que aquesta ha pujat per diferents punts del paviment i/o les bases del mur i ha acabat afectant aquest enguixat. L'altra seria el mal estat de la coberta el que ha fet que la filtració de l'aigua al llarg del anys hagi estat continua afectant d'aquesta forma els diferents enguixats interiors. L'ultima seria l'efecte destructor d l'home perquè hi ha algunes zones que a simple vista no es veu cap senyal d'humitat i aquest enguixat ha saltat. Això i per la forma de la clapa que a saltat és el que fa pensar que l'efecte de l'home és el més probable d'algunes d'aquestes clapes.

Veien l'estat general en que es troba l'enguixat la millor solució seria fer saltar tot l'enguixat i tornar-lo a fer tot de nou. Això si, abans de fer tot això el que s'hauria de fer seria solucionar tots el problemes d'humitats que té l'edifici.

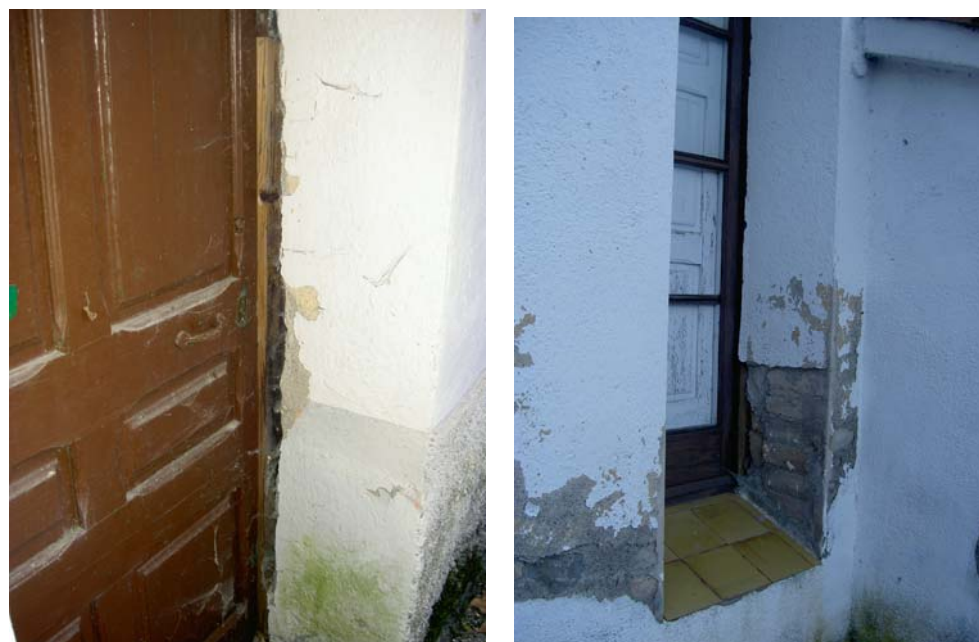
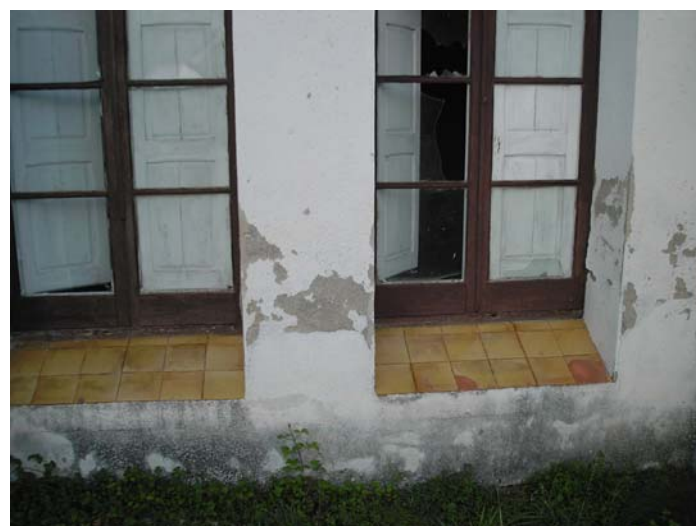
-Imatges on es pot observar el mal estat de la fusteria exterior

Mal estat de la fusteria exterior.

Totes les finestres de l'edifici es troben en mal estat, amb la fusta més o menys podrida i alguns vidres trencats. Pel que fa a les portes diríem que tant els bastiments com les fulles també es troben en bastant malt estat.

La principal causa que ha fet que aquesta fusteria es deteriores és l fet de que no hagi tingut cap tipus de manteniment un període llarg d'anys. Si a aquest fet i unim la presència dels corcs això ha fet que el deteriorament fos més accelerat.

La fusteria no te cap tipus d'interès. Per tant , per donar una correcta solució a la patologia, seria convenient el canvi de totes les obertures per unes de noves, però abans de col·locar les noves peces seria interessant aplicar un insecticida a les peces de fusta que es quedin en l'edifici.

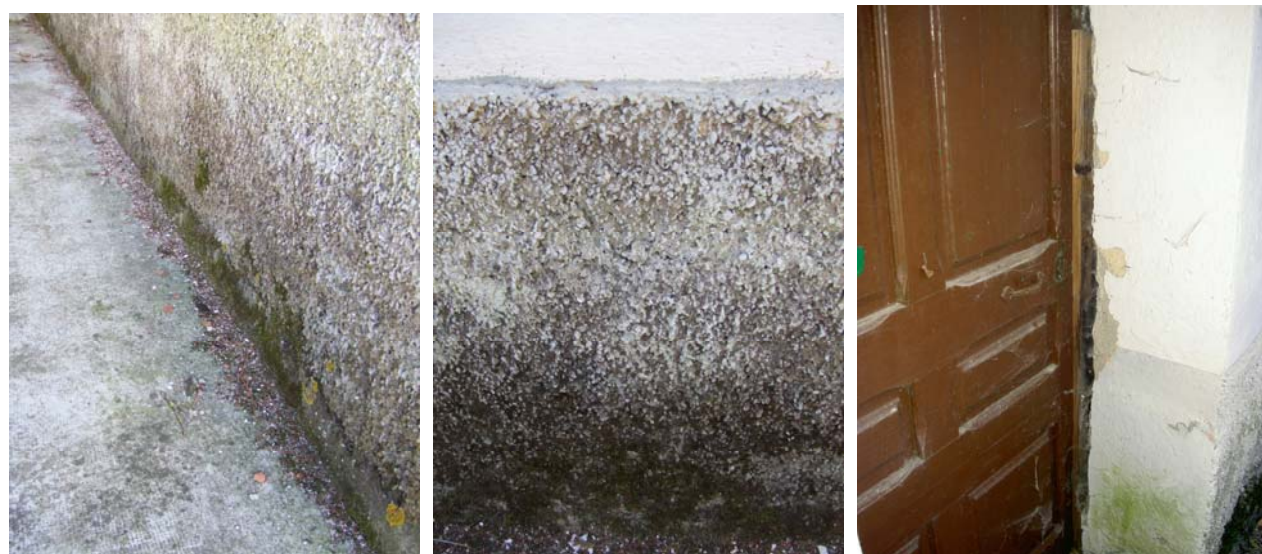
-Diferents exemples de verdets incrustat a façana.

Formació de verdets en la superfície de façana.

La principal causa és que la zona és una zona molt humida, sobretot a l'hivern quan hi ha boira amb molta freqüència i la humitat és força elevada. Si aquest fet hi afegim el que la façana est pràcticament no li toca el sol això fa que sigui encara més fàcil la formació d'aquest.

La millor solució seria la neteja periòdica de la superfície, ja que és la forma més senzilla d'eliminar tot aquest verdets. De totes formes no estaria de més aplicar algun tipus de fungicida.

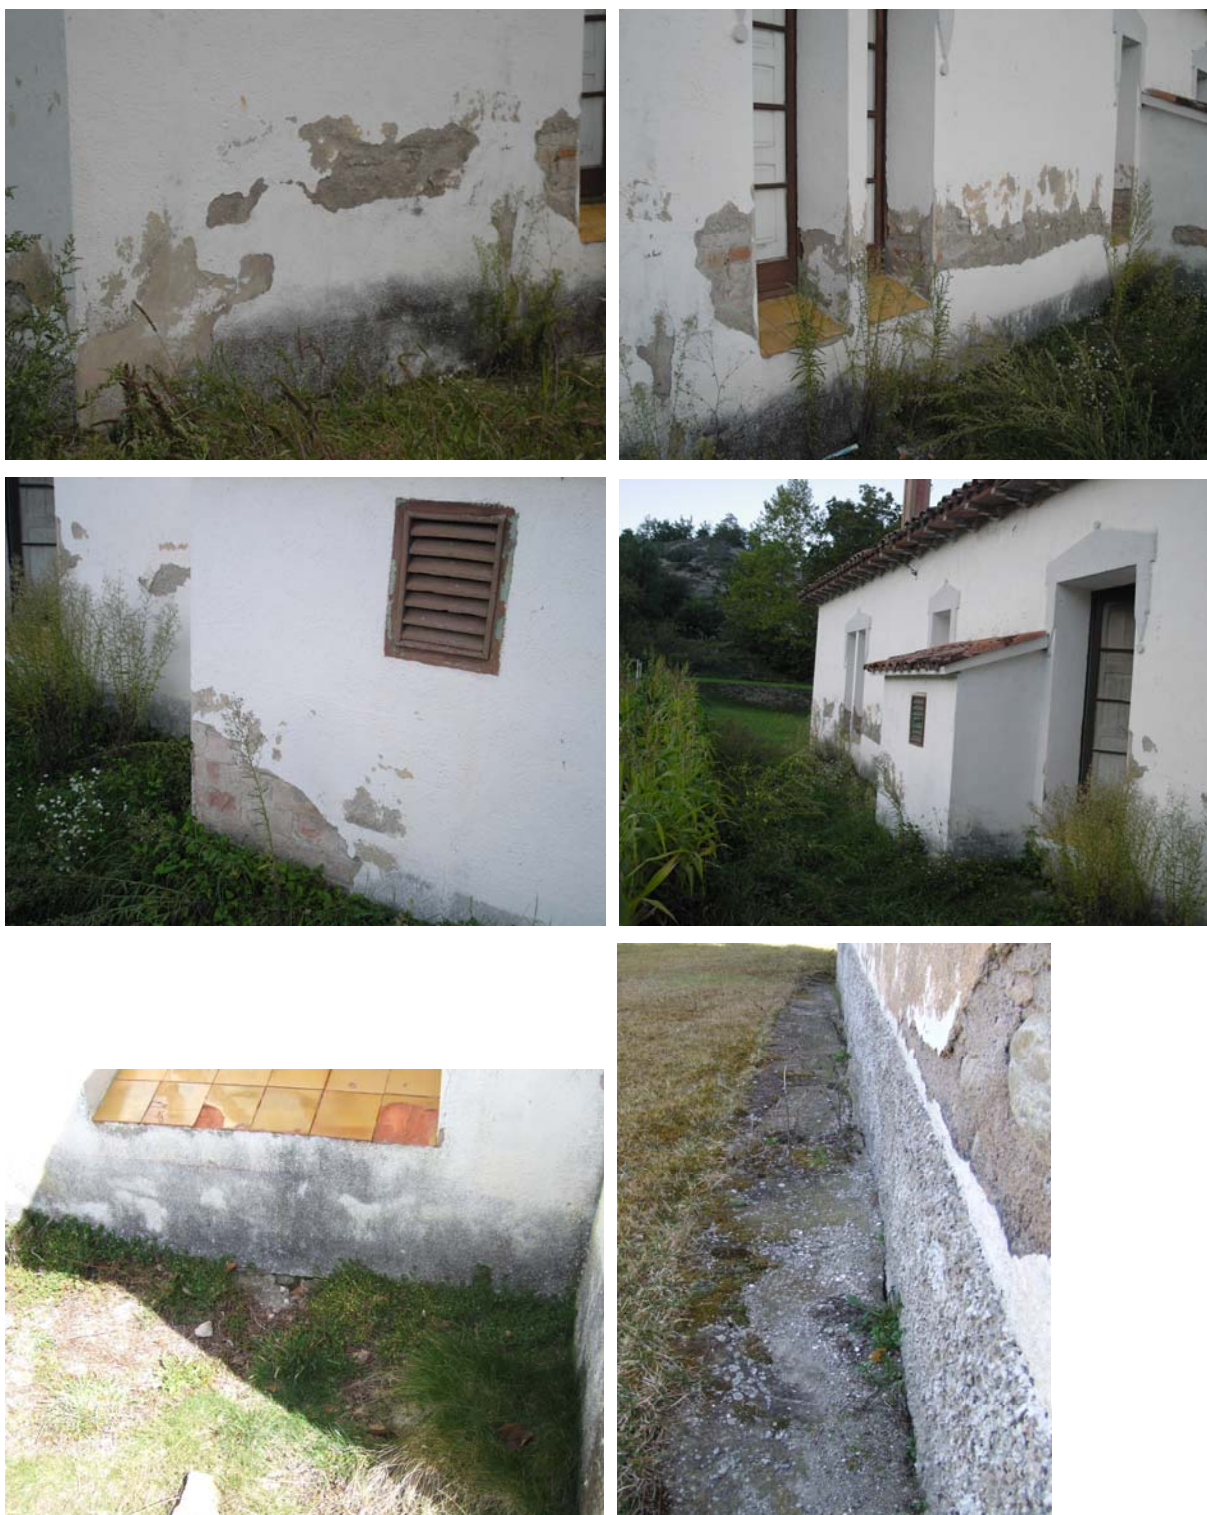
-Imatges on es pot observar com la vegetació creix en l'entrega del mur amb la vorera perimetral.

Vegetació en paraments verticals exteriors (trobada mur amb paviment exterior).

Consisteix en l'aparició de plantes en l'edifici. En el nostre cas són plantes de diferents dimensions, algunes de petites i d'altres de més grosses que apareixen en l'encontre de la vorera exterior amb el parament vertical.

La causa principal d'aquesta patologia és manteniment de l'edifici. L'exemple és que la façana principal és la més obaga i humida de totes i és la menys afectada. Això passa perquè l'espai de davant de l'escola té un bon manteniment per part de la gent del restaurant del costat per tal de tenir un espai verd arreglat al davant del restaurant, mentre que en la façana posterior i sud l'edifici colinda amb uns camps el que fa que el manteniment sigui nul i faciliti encara més la proliferació d'aquesta vegetació. El fet que aquesta vegetació creixi en aquest punt fa que aquestes esquerdes creixin i faciliti l'entrada d'aigua en el interior de l'edifici.

El tractament seria el d'aplicar algun tipus de producte fungicida per tal d'eliminar la totalitat de plantes que ataquen l'edifici. Un cop fet això s'hauria de passar a fer l'extracció mecànica de les plantes mortes. Un cop fet això crec que s'hauria de fer una vorera nova per tal de tancar les diferents esquerdes i vies obertes que fa que les espores i llavors es colin enmig dels diferents elements de l'edifici. Un cop fet això, i perquè no es tornés a repetir només caldria un bon manteniment periòdic.
