Títol: Estudi històric i patològic del Mas Vell - Rehabilitació del Mas Vell i transformació en centre d'esports d'aventura.

Document: (VOLUM 1) Estudi històric i patològic de Mas Vell

Convocatòria (mes/any): juny 2008

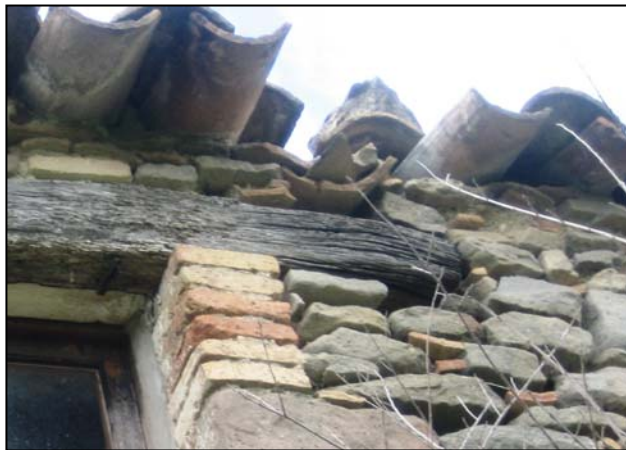
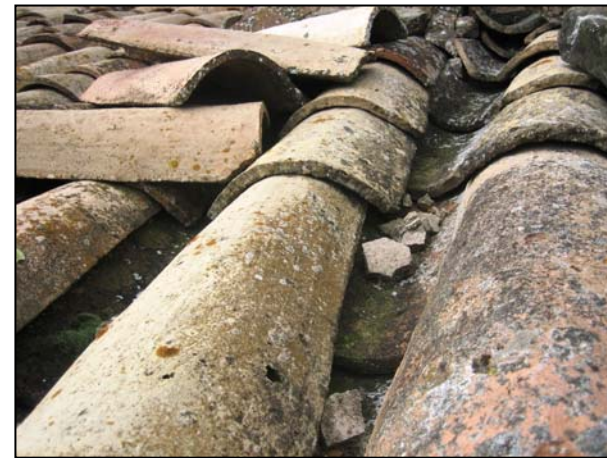
Fitxa nº2: Despreniment de teules.

Podem apreciar la manca de teules en el ràfec i teules mogudes en tota la coberta.

Substitució dels colls i taulers.
Substitució de les teules trencades o en mal estat per unes d'antigues d'altres obres o col·locar-ne de noves però envellides.
Amorterar correctament les teules.

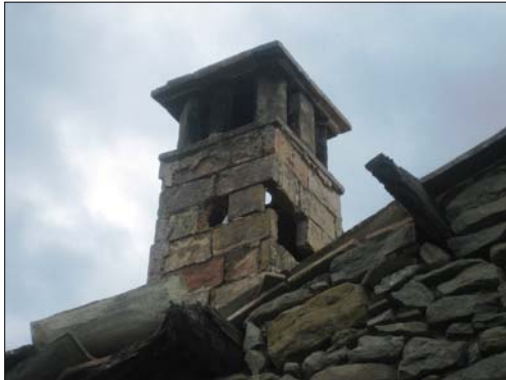
Fitxa nº3: Falta de totxos al fumeral.

En el fumeral han caigut alguns totxos i el revestiment s'ha degradat.

La solució més ràpida i econòmica és repicar la part de revestiment malmès que encara hi ha al fumeral, sanejar tota superfície afectada i col·locar els totxos caiguts, rejuntar tots els totxos del fumeral amb morter i aplicar un nou revestiment de morter de calç.

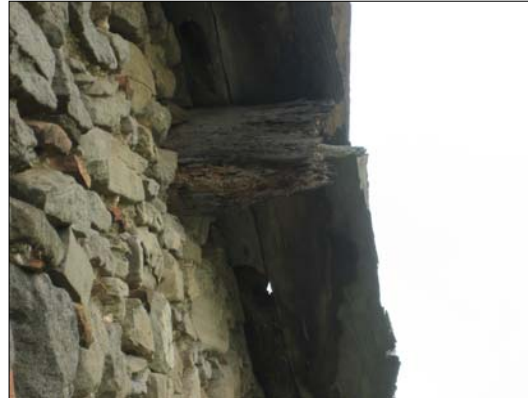
Fitxa nº4: Podriment dels colls dels ràfecs.

En la fotografia es pot apreciar com els colls dels ràfecs estan completament podrits.

L'insuficient cobriment de les teules, la manca d'algunes d'aquestes i la falta de manteniment ha provocat que l'aigua penetri fins a sota el ràfec i que conjuntament amb el sol deteriorin la fusta.

Les bigues de ràfec són una continuació de les bigues interiors, el contrast de temperatura entre interior i exterior de l'edifici provoquen unes tensions internes a la fusta i per tant un augment del seu deteriorament.

En aquest cas caldria substituir tots els colls ja que estan massa degradats i no tenen reparació.

Les bigues o colls que no sigui necessari ser substituïts es sorrejaran i s'impregnaran l'element amb un producte per a la seva protecció com olis, vernissos, productes fungicides,...

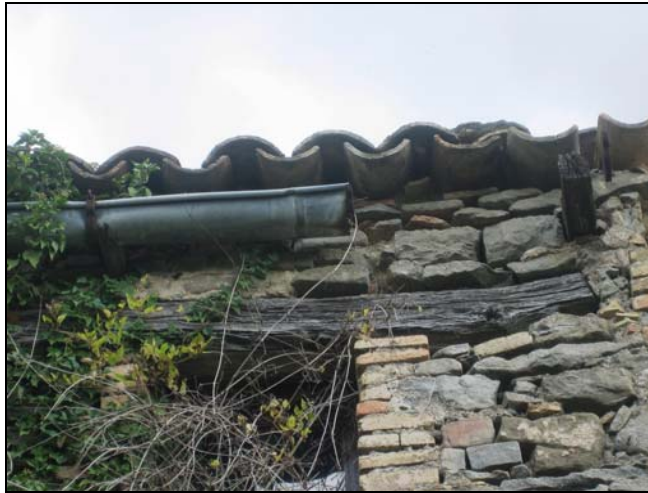
Fitxa nº5: Rovell i manca de canals.

Podem observar com les canals de les cobertes també estan malmeses.

La Degradació del propi material pel pas dels anys, l'exposició de l'element a l'intempèrie, la manca de manteniment de les gafes, de la pròpia canal i dels baixants han provocat que es rovellin i fins i tot caiguin.

La nova canal i gafes seran de coure per adaptar-se estèticament a la tipologia d'edifici.

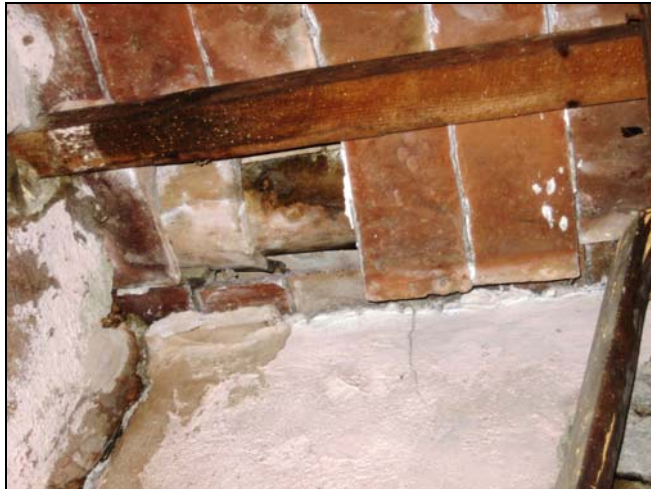
Fitxa nº6: Despreniment de rajoles.

Caiguda de rajoles a la coberta.

Pel que fa a la coberta, si el material extret es troba en bon estat de conservació es podrà reutilitzar, sinó caldrà substituir-lo per de nous però de les mateixes característiques o envellides.

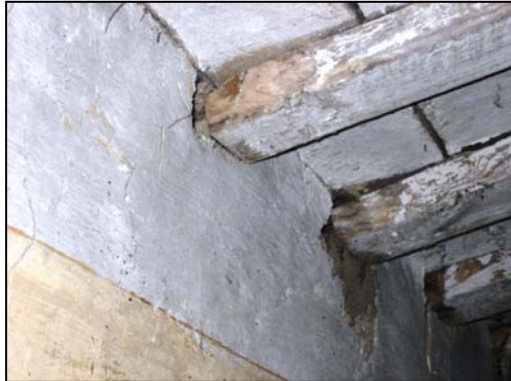
Fitxa nº7: Moviment de llates.

En la fotografia es veu com s'han mogut les llates respecte la paret.

Pel que fa a la coberta, si el material extret (llates, bigues, rajoles i teules) es troba en bon estat de conservació es podrà reutilitzar, sinó caldrà substituir-lo per de nous però de les mateixes característiques o envellides.

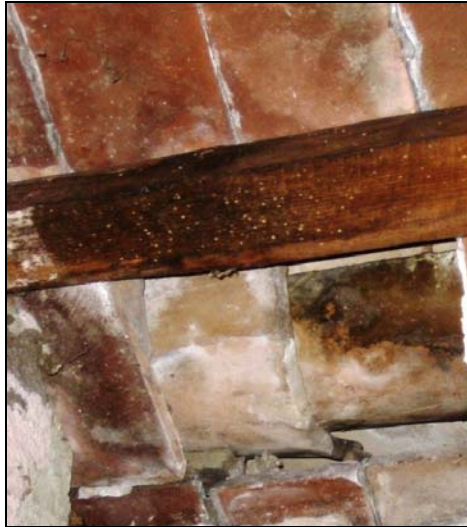
Fitxa nº8: Humitats a sota coberta.

Humitats en llates i teules.

Evitar que es produeixin nous moviments a la coberta, col·locant un cercol perimetral a les parets i substituir les bigues malmeses per altres de noves.

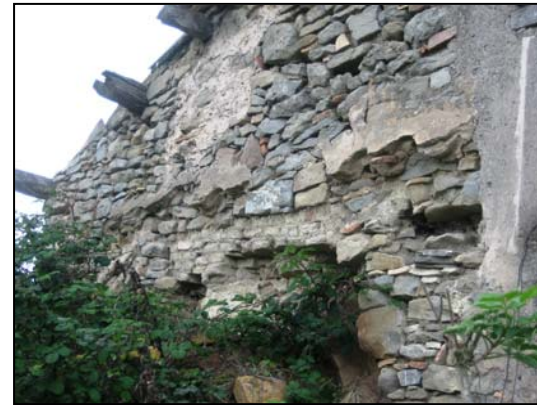
S'observa perfectament com part de les pedres s'han després i la falta de morter a les juntes.

L'estructura de l'edifici és de parets de càrrega de pedra natural sense treballar, preses amb morter de calç. Es pot observar la falta de pedres en les façanes.

El deteriorament del propi morter de les juntes, sedimentat per els agents atmosfèrics, pluja, vent, sol, gel,...

Col·locació de pedres al forat del forn de pa.

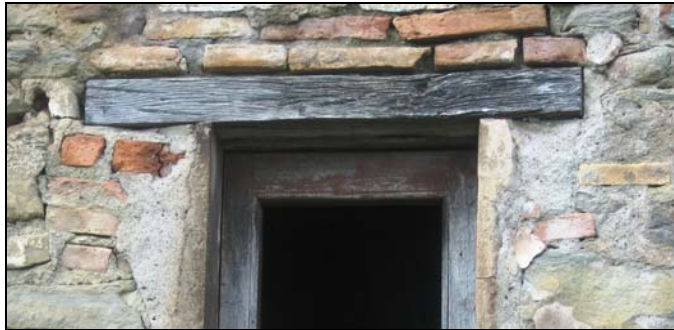
Fitxa nº10: Mal estat de fusteria exterior.

La fusteria exterior tampoc exempta de deteriorament.

En aquest cas podem veure com a la llinda d'aquesta finestra també l'afecta el deteriorament. Podem observar les diferents tonalitats de color de la seva superfície i el deteriorament de les fibres.

L'aigua de la pluja ha penetrat per sota el ràfec, en aquest procés es produeix un continu inflamament i com a conseqüència de les tensions es produeixen fissures en la fusta, debilitant-la i exposant-la més als agents atmosfèrics i diferents agents contaminants a l'atmosfera.

Els elements que estiguin massa deteriorats i no tinguin reparació es substituiran per un altre de nou, amb les mateixes característiques que l'anterior.

Tractament hidrosoluble amb sals minerals i dissolvents orgànics. Haurà de ser resistent a la radiació solar.

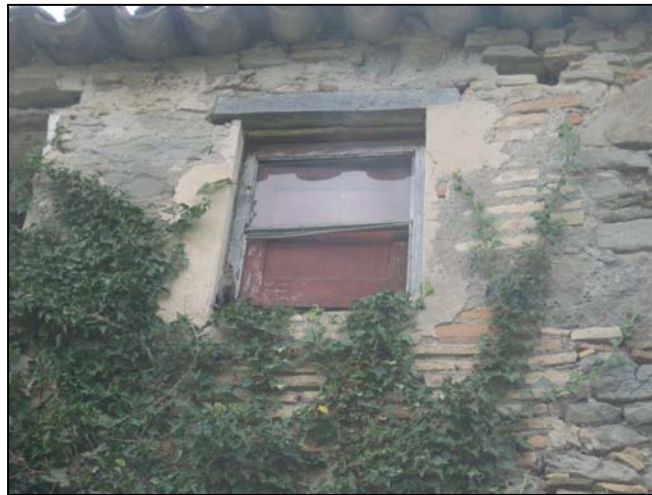
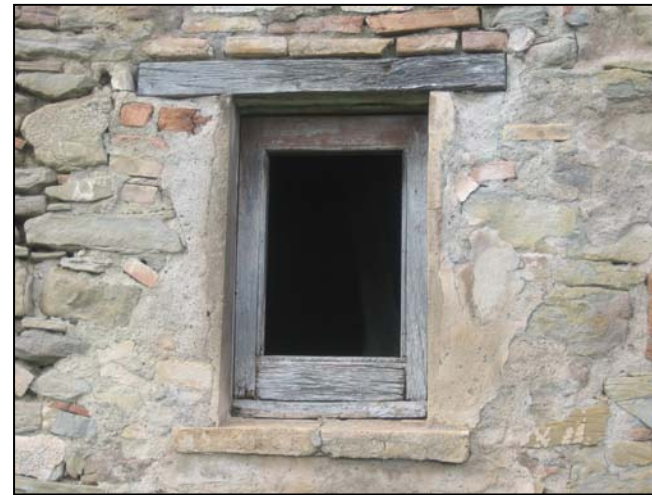
Fitxa nº11: Finestres de fusta

Tant les finestres com les portes del mas són de fusta, amb una o dues fulles batents, vidre senzill i sense porticons en el cas de les finestres. Podem observar les diferents tonalitats de color de la seva superfície i el deteriorament de les fibres.

Els vernissos aplicats amb capes molt fines deixen que l'aigua penetri fins a l'interior de la fusta, i aquesta cedeixi amb l'escalfor. En aquest procés es produeixen continus inflaments i com a conseqüència tensions, provocant que s'obrin les unions, i fins i tot provocant fissures a la fusta. La falta de manteniment provoca una degradació més ràpida.

S'aplicaran dues capes de pintura

Si la lesió és molt greu i la reparació és molt costosa o simplement és una mala solució, sempre que s'indiqui, es canviarà l'element afectat per un altre de nou, amb les mateixes característiques que l'anterior.

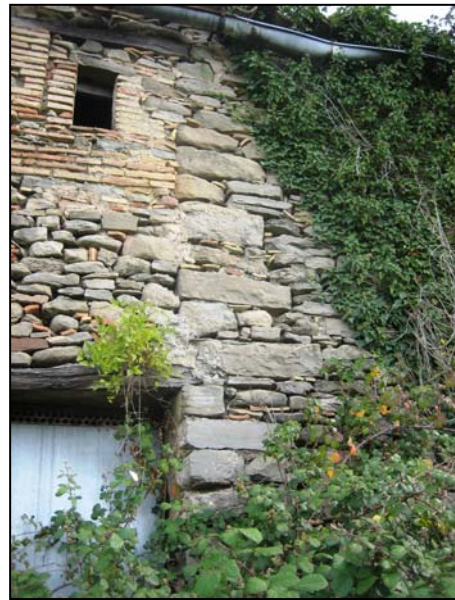
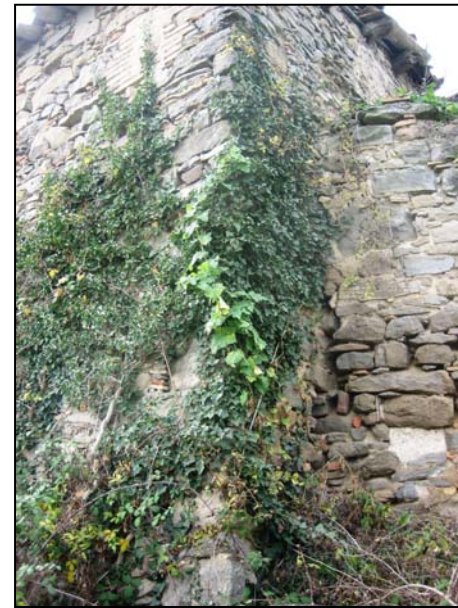
Fitxa nº12: Vegetació en façanes.

Presència de vegetació adherida a la façana.

Les parets de l'edifici són de pedra sense treballar aferrades amb morter de calç, per tant és un element rugós i amb molts porós, això fa que sigui un lloc ideal per a que s'enganxi la vegetació. A més a la palnta baixa no hi ha cap tipus de voral que separi l'edifici de la zona verda. Les plantes trepadores són una amenaça per les façanes, ja que s'arrelen als junts de les pedres i a les esquerdes. Poden produir patologies en els junts i malmetre les pedres, aporten humitats, agents biològics. Les trobem bàsicament a la façana oest.

Retirar la vegetació de la façana.
 Tractament de desinfecció amb sals d'amoni a la base de la vegetació i a façana.
 Neteja de males herbes dels vorals del mas i aplicació d'un herbicida residual.

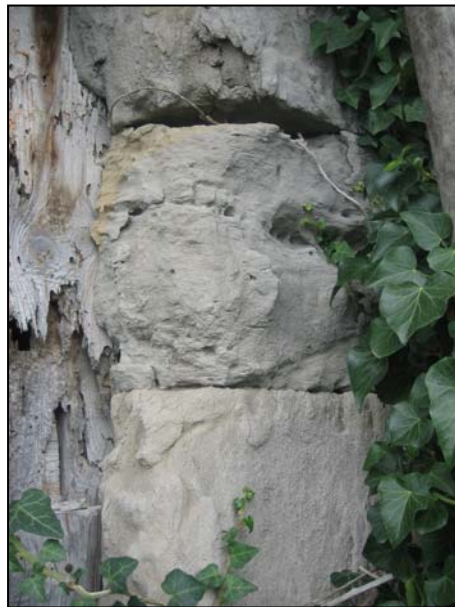
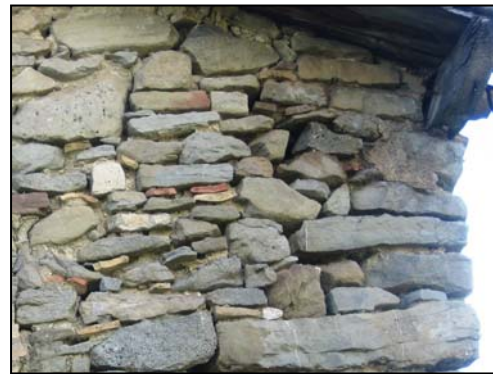
Fitxa nº13: Degradació dels materials

Veiem la degradació dels brancals de pedra i de les juntes de morter.

En aquest cas es va utilitzar per als brancals de la porta d'entrada a les corts de la façana est i podem observar la degradació d'arestes i brancals de pedra, en forma d'excamacions, i la presència de criptoeflorescències.

Deteriorament físic pels agents atmosfèrics (vent, humitats, pluja i gelades).

Si la part afectada és molt profunda s'ha de pensar en la substitució de la peça per una de nova i estèticament semblant.

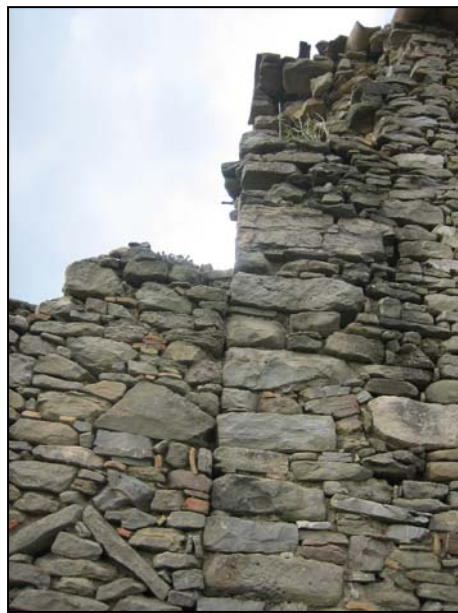
Fitxa nº14: Brutícia a les parets de pedra

La façana està formada per pedres sense treballar aferrades amb morter de calç. Aquestes pedres tenen una superfície rugosa i bastant porosa. Això fa que les partícules de pols, fum, i contaminació atmosfèrica quedi enganxada a les pedres i formi una fina capa.

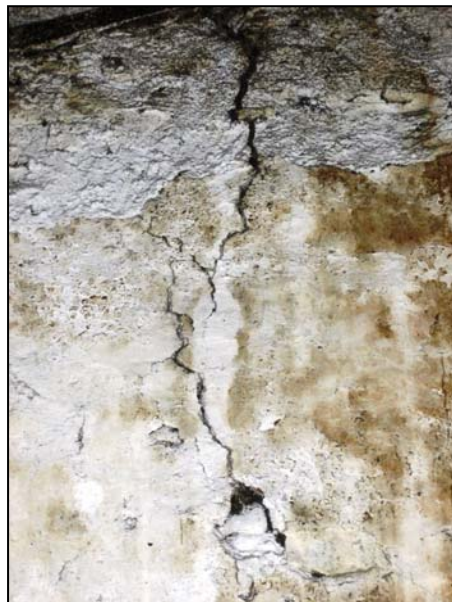
Fitxa nº15: Esquerda a mur interior.

L'estructura de l'edifici és amb parets de càrrega de pedra sense treballar i aferrades amb morter de calç, la fonamentació és molt superficial, aproximadament d'uns 60 cm de fondària i feta amb pedres i morter de calç.

S'han fet testimonis de guix a l'esquerda i s'ha observat que està morta, no hi ha nous moviments, per tant la solució és senzilla.
Repicar el revestiment una franja de fins a 15 cm als costats, rejuntarem l'esquerda amb morter de calç, col·locarem una malla de polietilè i tornarem a aplicar un revestiment de morter de calç.
Un cop fraguat pintarem el parament amb dues capes de pintura transpirable.

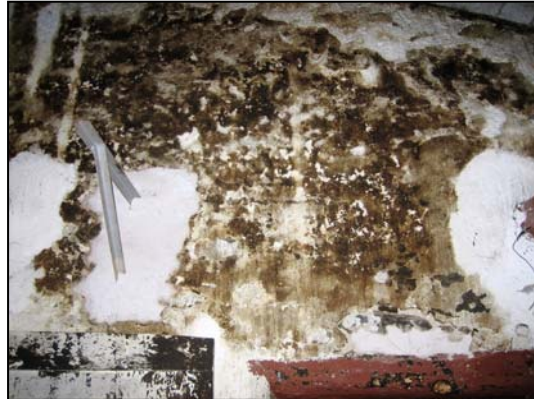
Fitxa nº16: Humitats al mur interior.

Mur interior afectat per les humitats.

Repicat i substitució del guix deteriorat.

Ventilació i renovació de l'aire de la vivenda.
