ANNEX I: Fitxes obstacles

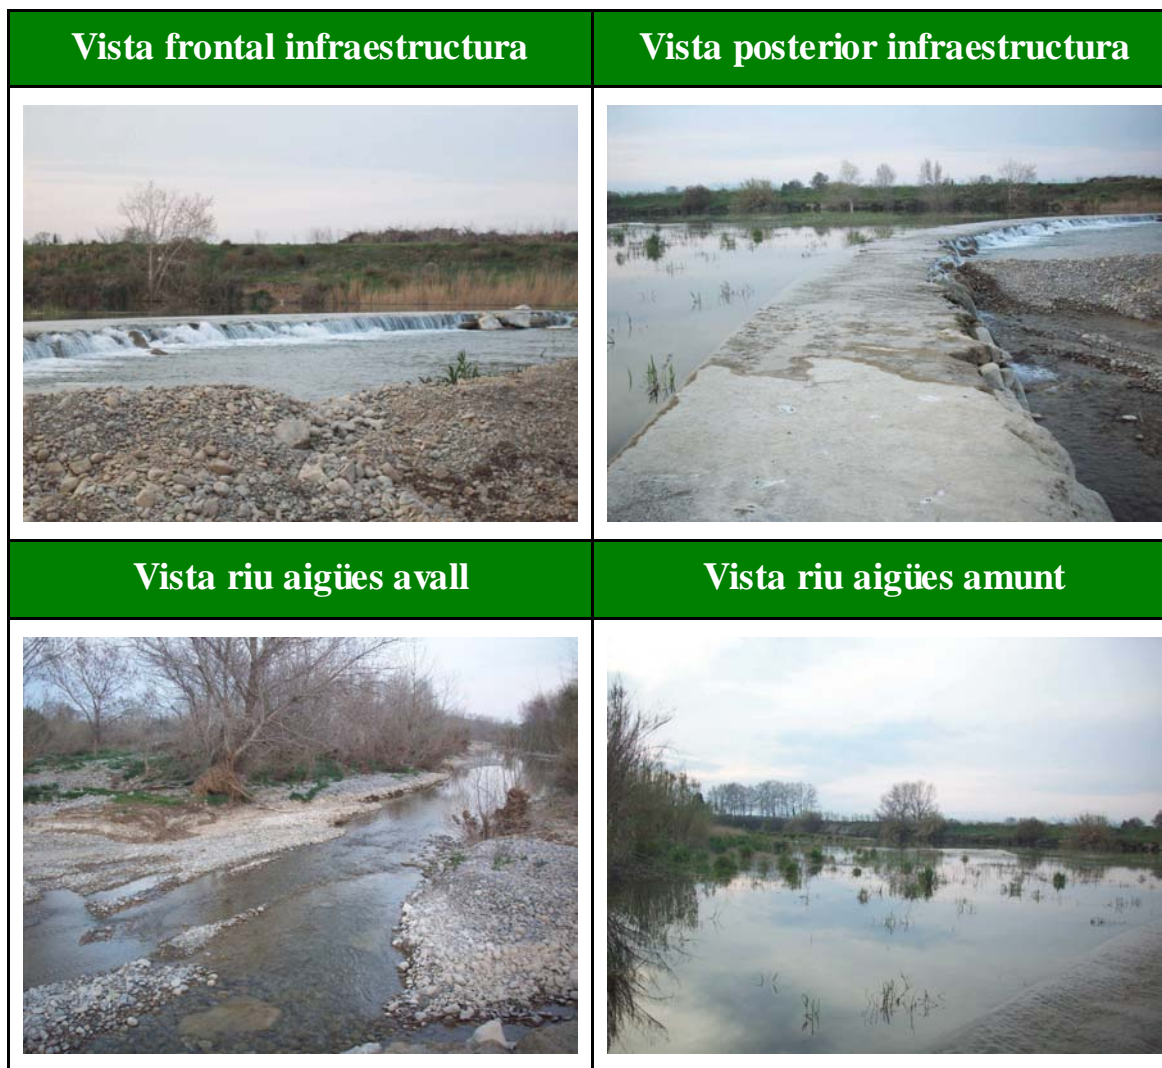
FLU-01	 	DEFICIENT	 	 
RESCLOSA

Alçada (h):	50 cm
Longitud (l):	0 cm
Profunditat de la bassa (z):	80 cm
Amplada de coronació (AC):	250 cm
Alçada làmina de coronació (ALC):	10 cm
Diàmetre del tub (d):	- cm
Velocitat de l'aigua dins del tub o secció de pas (v):	- m/s
Material:	Escullera amb formigó
Circula aigua per sobre l'obstacle o per l'interior dels tubs?:	Sí
Data de mostreig:	14/03/09
Observacions:	Marges amb poca alçada i força vegetació. La part frontal està erosionada. Mota de còdols al marge dret, perpendicular a la infraestructura.

<p>Valoració ICF:</p>	<p>Infranquejable per algunes espècies</p>	<p>Nivell de qualitat ICF:</p>	<p>Deficient</p>
------------------------------	--	---------------------------------------	-------------------------

Diagnosi:
Paràmetres responsables de l'aïllament del tram fluvial: alçada i amplada de coronació. Només permet el pas de l'anguila reptant per la ribera.

Valoració final:
Requereix mesures correctores de la connectivitat fluvial.

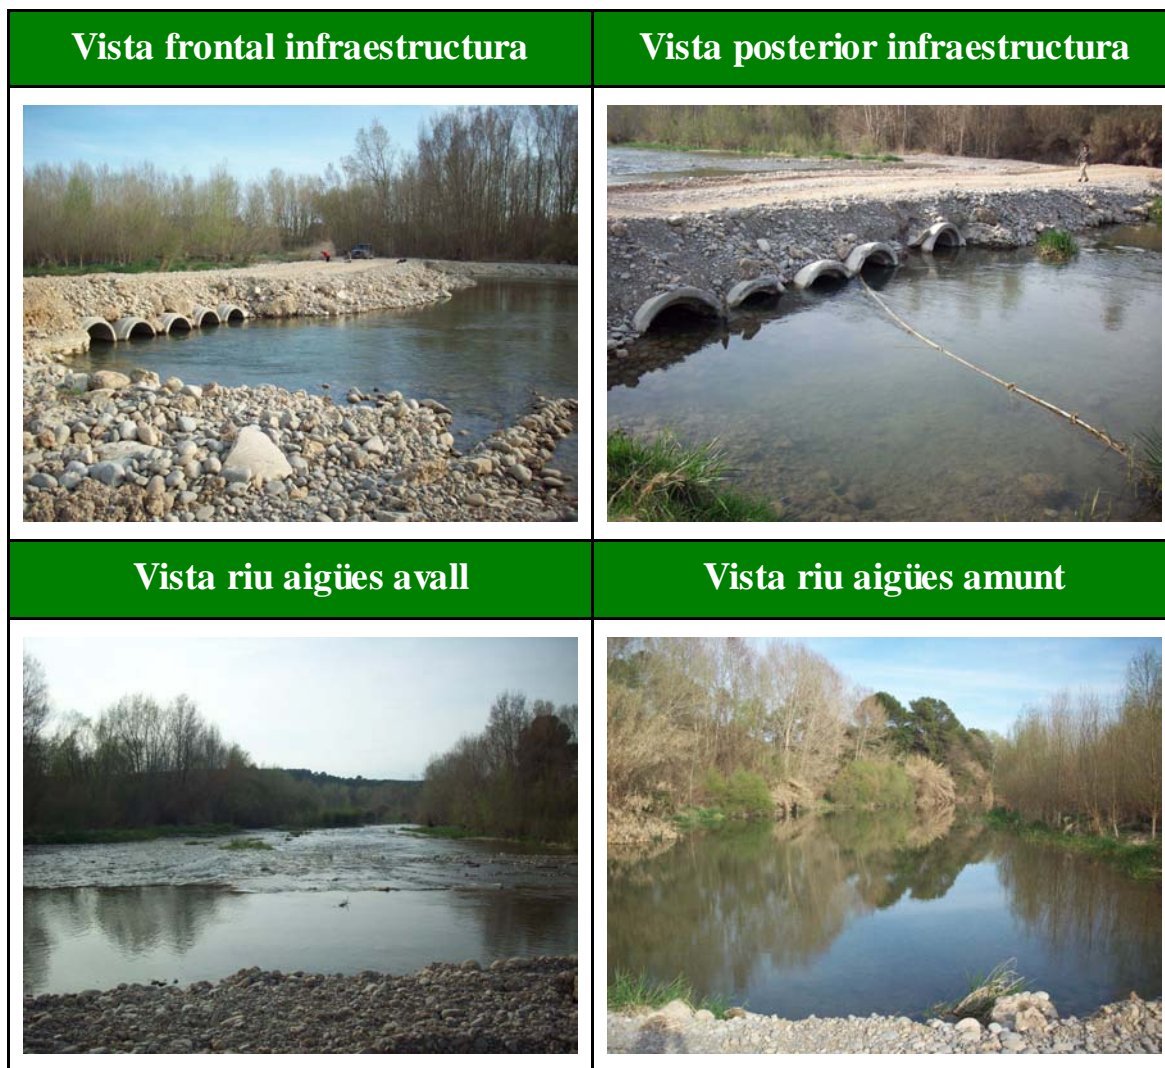
FLU-02

Gual format de blocs, còdols i sorra, sense matriu, amb 10 cilindres de formigó. Accés camions a pedrera. Molt susceptible d'ésser alterat per la dinàmica fluvial.

Valoració ICF:	Infranquejable per algunes espècies	Nivell de qualitat ICF:	Deficient
----------------	-------------------------------------	-------------------------	------------------

Paràmetre responsable de l'aïllament del tram fluvial: velocitat de l'aigua dins del tub. No permet el pas d'espècies petites amb molt poca capacitat per a superar obstacles. Permet el pas de l'anguila reptant per la ribera i per dins dels tubs quan la velocitat de l'aigua no supera els 0,4 m/s.

Requereix mesures correctores de la connectivitat fluvial.

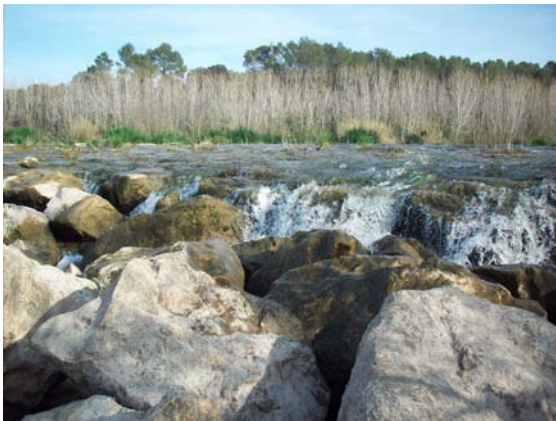
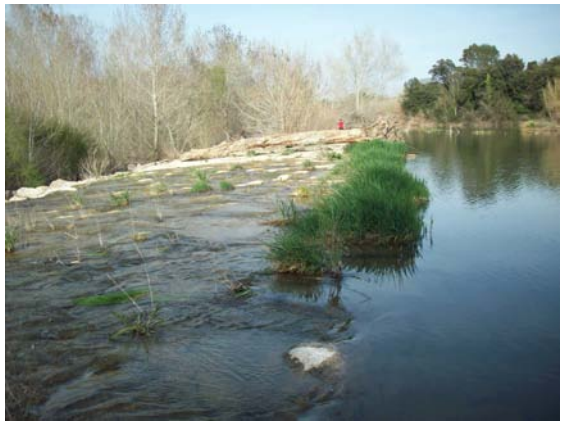
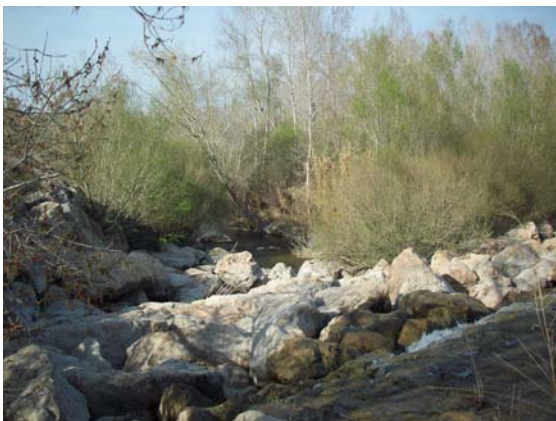
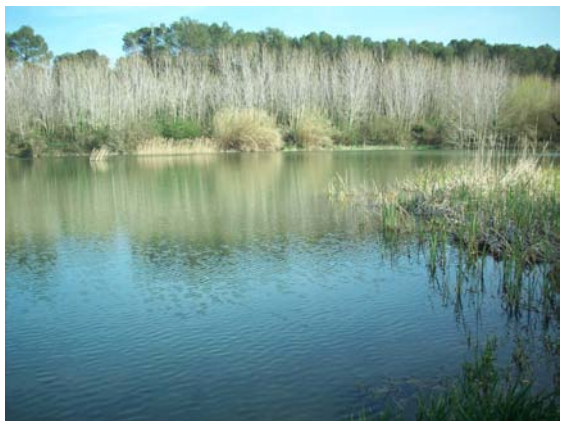
FLU-03	 	DEFICIENT	 	 
RESCLOSA

Alçada (h):	100 cm
Longitud (l):	0 cm
Profunditat de la bassa (z):	15 cm
Amplada de coronació (AC):	1140 cm
Alçada làmina de coronació (ALC):	10 cm
Diàmetre del tub (d):	- cm
Velocitat de l'aigua dins del tub o secció de pas (v):	- m/s
Material:	Blocs amb formigó
Circula aigua per sobre l'obstacle o per l'interior dels tubs?:	Sí
Data de mostreig:	14/03/09
Observacions:	Davant de la resclosa hi ha una escullera inclinada de blocs sense matriu. Només circula aigua per una quarta part de l'obstacle.

<p>Valoració ICF:</p>	<p>Infranquejable per algunes espècies</p>	<p>Nivell de qualitat ICF:</p>	<p>Deficient</p>
------------------------------	--	---------------------------------------	-------------------------

Diagnosi:
Paràmetre responsable de l'aïllament del tram fluvial: alçada. Només permet el pas de l'anguila reptant per la ribera.

Valoració final:
Requereix mesures correctores de la connectivitat fluvial.

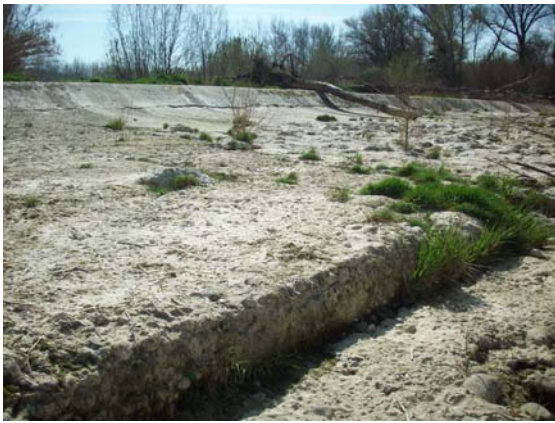
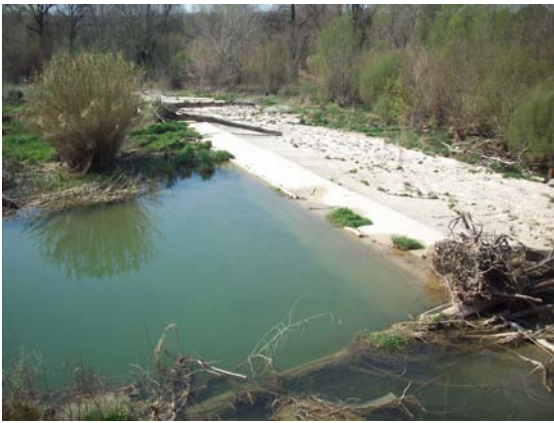
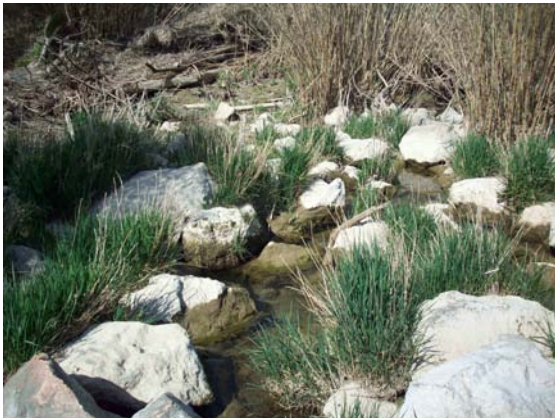
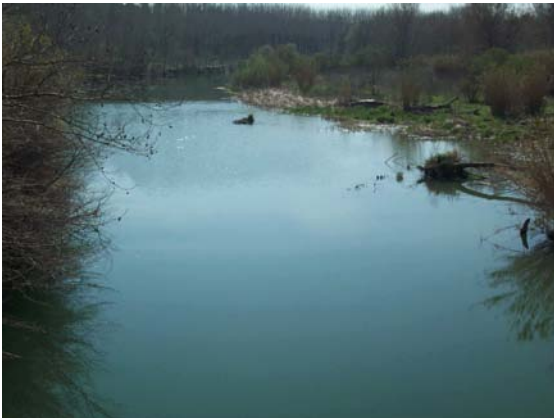
FLU-04	 	DEFICIENT	 	 
RESCLOSA

La complexitat de la infraestructura genera dos desnivells consecutius. Presenta una plataforma frontal de formigó de 16 m d'amplada i 0,5 m d'alçada. Per sobre de la resclosa només passa un fil d'aigua a la part dreta, però hi han punts de filtració per sota de la infraestructura a la banda esquerra. Presència de grans troncs i branques a sobre de la resclosa.

<p>Valoració ICF:</p>	<p>Infranquejable per algunes espècies</p>	<p>Nivell de qualitat ICF:</p>	<p>Deficient</p>
------------------------------	--	---------------------------------------	-------------------------

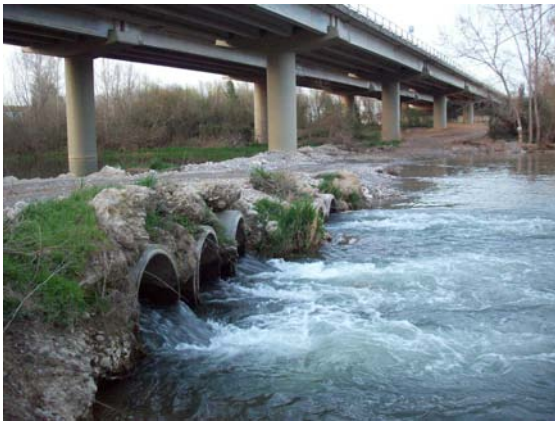
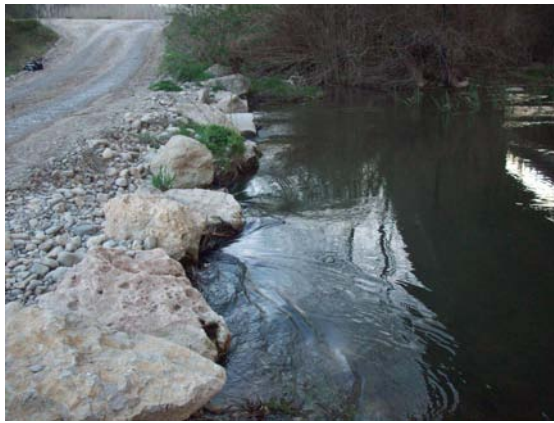
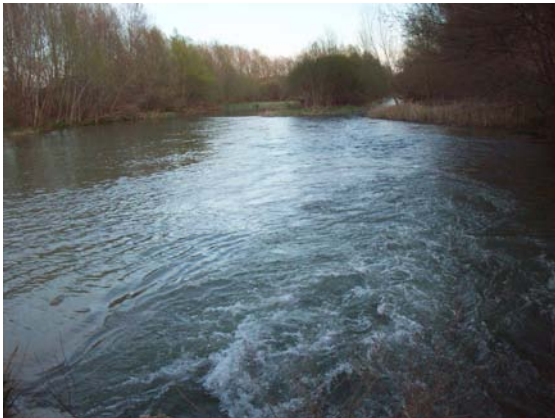
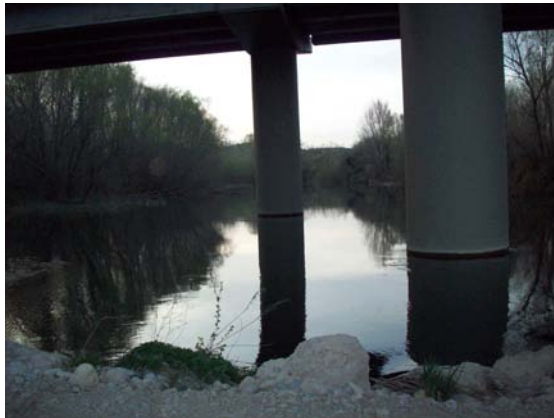
Alçada (h):	0 cm
Longitud (l):	0 cm
Profunditat de la bassa (z):	100 cm
Amplada de coronació (AC):	450 cm
Alçada làmina de coronació (ALC):	60 cm
Diàmetre del tub (d):	80 cm
Velocitat de l'aigua dins del tub o secció de pas (v):	2,25 m/s
Material:	Blocs, còdols i sorra.
Circula aigua per sobre l'obstacle o per l'interior dels tubs?:	Sí
Data de mostreig:	12/03/09
Observacions:	Gual format de blocs, còdols i sorra, sense matriu, amb 5 cilindres de formigó. Molt susceptible d'èsser alterat per la dinàmica fluvial.

<p>Valoració ICF:</p>	<p>Infranquejable per algunes espècies</p>	<p>Nivell de qualitat ICF:</p>	<p>Deficient</p>
------------------------------	--	---------------------------------------	-------------------------

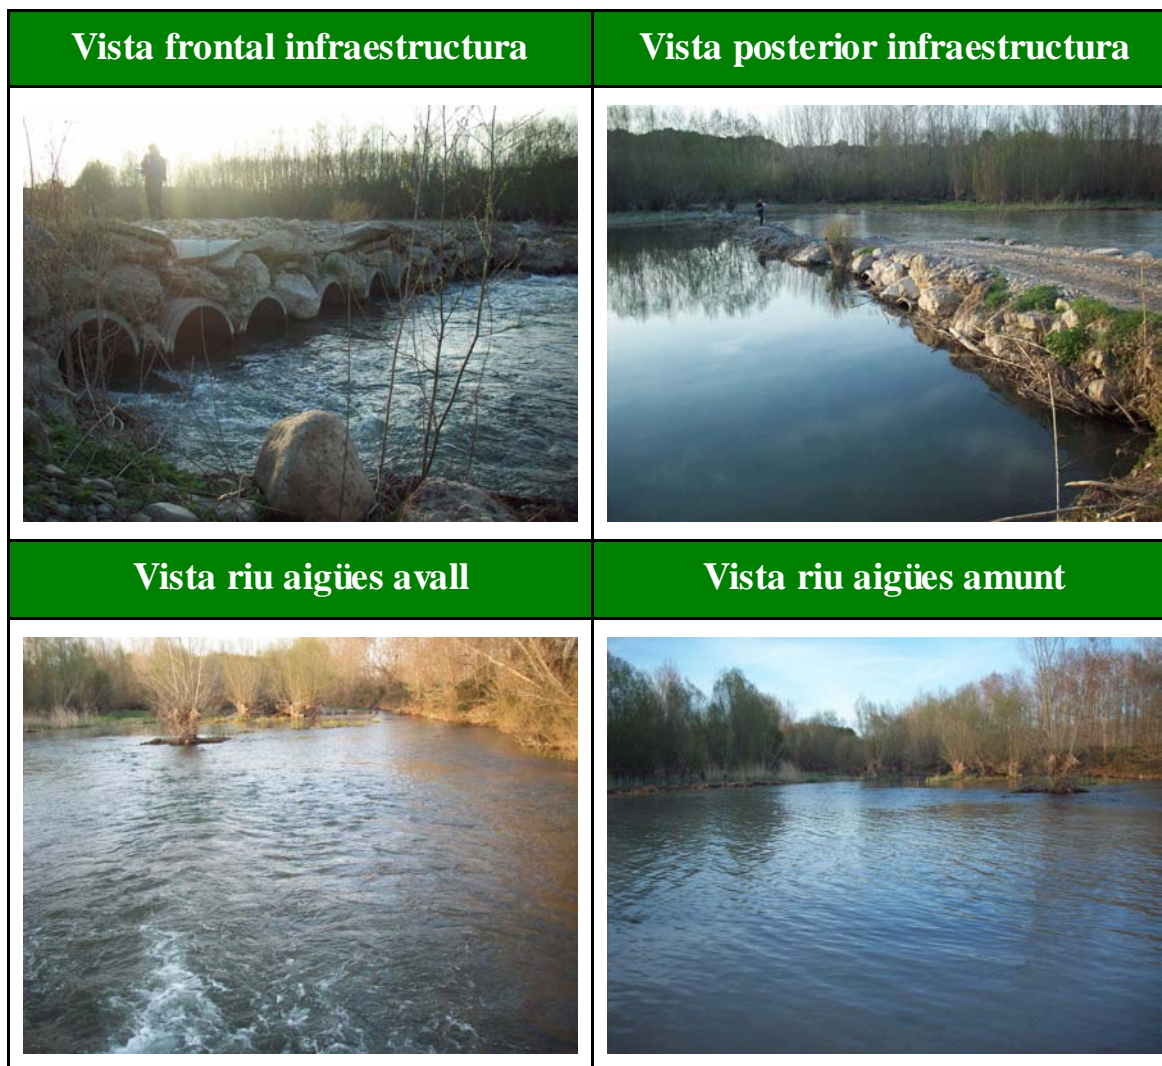
Alçada (h):	0 cm
Longitud (l):	0 cm
Profunditat de la bassa (z):	70 cm
Amplada de coronació (AC):	350 cm
Alçada làmina de coronació (ALC):	50 cm
Diàmetre del tub (d):	80 cm
Velocitat de l'aigua dins del tub o secció de pas (v):	1,15 m/s
Material:	Blocs, còdols i sorra.
Circula aigua per sobre l'obstacle o per l'interior dels tubs?:	Sí
Data de mostreig:	12/03/09
Observacions:	Gual format de blocs, còdols i sorra, sense matriu, amb 9 cilindres de formigó. Molt susceptible d'ésser alterat per la dinàmica fluvial. Segons fonts locals, el gual es va construir als anys 70 i requereix de manteniment periòdic.

Valoració ICF:	Infranquejable per algunes espècies	Nivell de qualitat ICF:	Deficient
-----------------------	-------------------------------------	--------------------------------	------------------

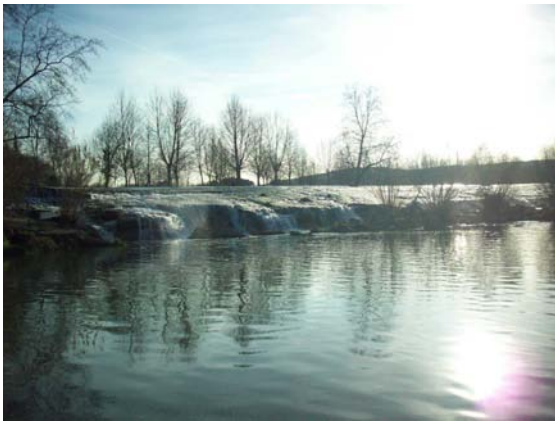
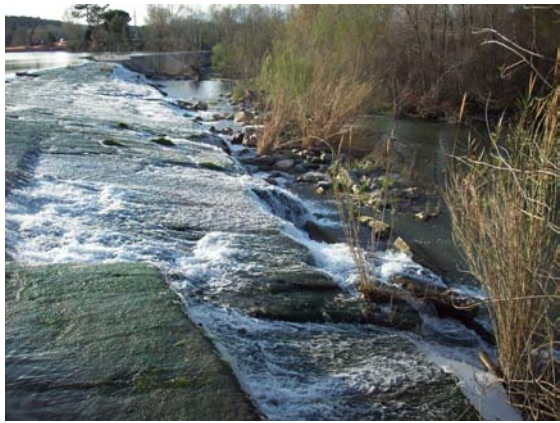
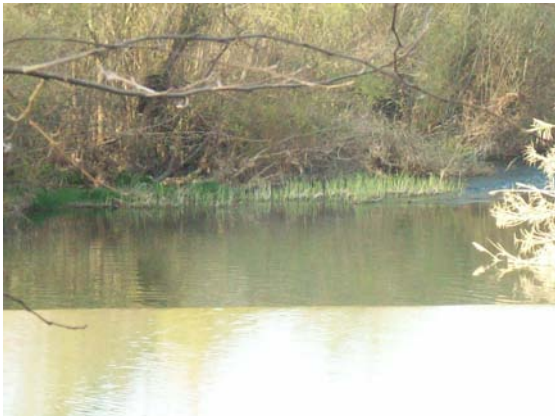
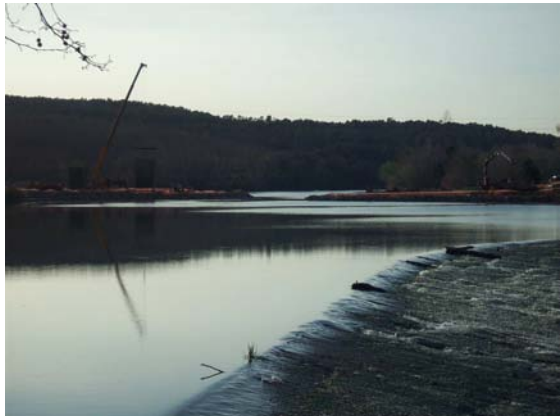
FLU-07	 	DEFICIENT	 	 
RESCLOSA

Estructura frontal inclinada que acaba en una escullera. El marge dret és una paret vertical de formigó amb una comporta oberta que permet el pas de l'aigua. Al marge esquerre hi ha la riba natural amb un pendent inferior a 45°.

Valoració ICF:	Infranquejable per algunes espècies	Nivell de qualitat ICF:	Deficient
<p>Diagnosi: Paràmetre responsable de l'aïllament del tram fluvial: alçada. Només permet el pas de l'anguila reptant per la ribera.</p>			
<p>Valoració final: Requereix mesures correctores de la connectivitat fluvial.</p>

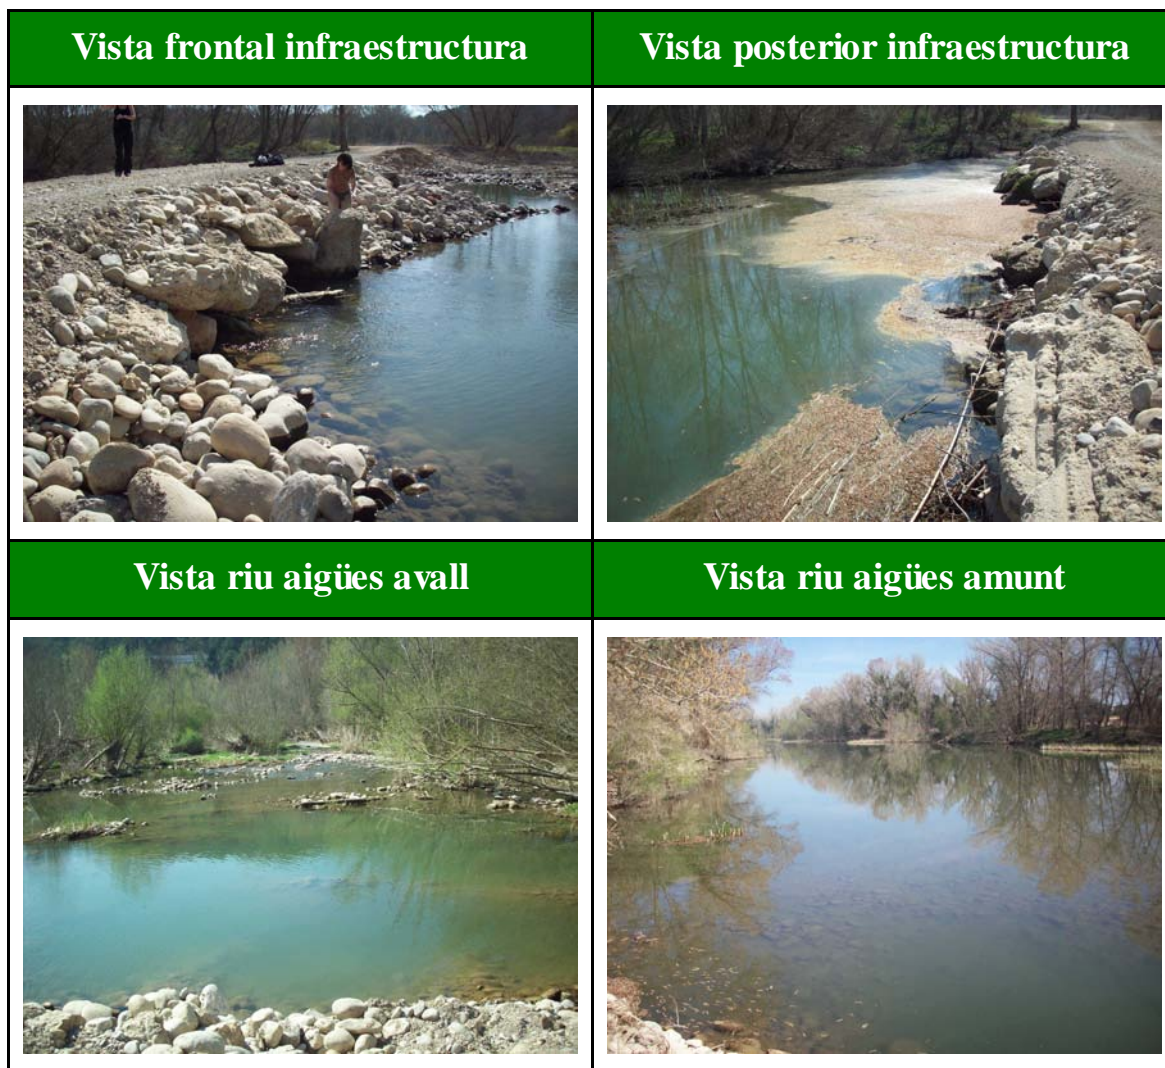
Alçada (h):	0 cm
Longitud (l):	0 cm
Profunditat de la bassa (z):	40 cm
Amplada de coronació (AC):	610 cm
Alçada làmina de coronació (ALC):	40 cm
Diàmetre del tub (d):	80 cm
Velocitat de l'aigua dins del tub o secció de pas (v):	0,38 m/s
Material:	Formigó i blocs
Circula aigua per sobre l'obstacle o per l'interior dels tubs?:	Sí
Data de mostreig:	14/03/09
Observacions:	Gual format de blocs, còdols i sorra, sense matriu, amb 3 cilindres de formigó parcialment obturats i trencats per col·lapse. S'està acumulant matèria orgànica a la part posterior i l'aigua es filtra entre els còdols. Molt susceptible d'ésser alterat per la dinàmica fluvial.

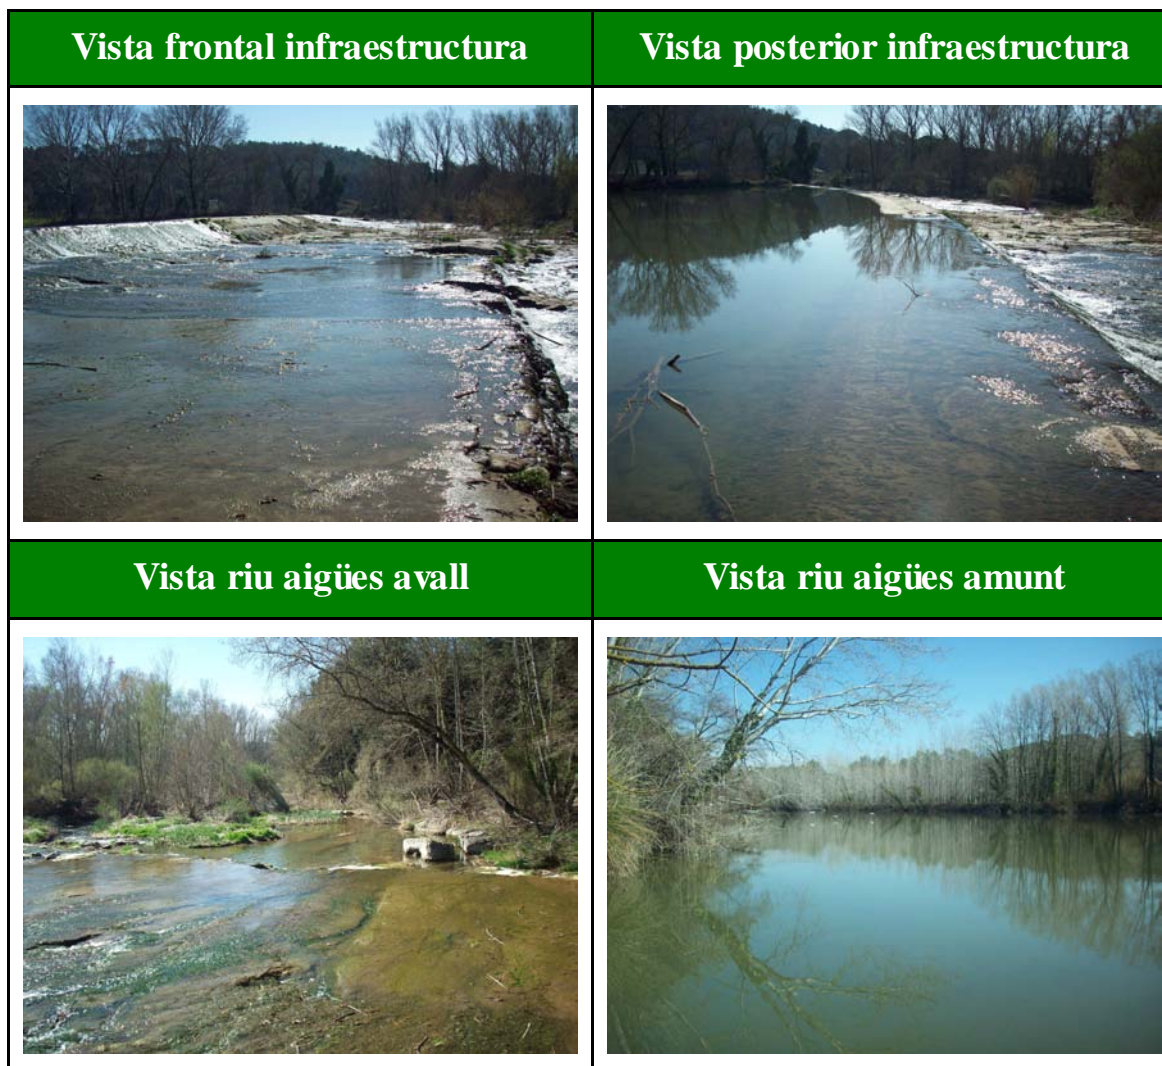
FLU-09	 	DEFICIENT	 	 
RESCLOSA

Alçada (h):	100 cm
Longitud (l):	100 cm
Profunditat de la bassa (z):	10 cm
Amplada de coronació (AC):	280 cm
Alçada làmina de coronació (ALC):	10 cm
Diàmetre del tub (d):	- cm
Velocitat de l'aigua dins del tub o secció de pas (v):	- m/s
Material:	Formigó i blocs
Circula aigua per sobre l'obstacle o per l'interior dels tubs?:	Sí
Data de mostreig:	14/03/09
Observacions:	La complexitat de la infraestructura genera tres desnivells consecutius. Presenta una primera plataforma frontal de formigó de 14,5 m d'amplada i 0,8 m d'alçada i una segona de 5 m d'amplada per 0,3 m d'alçada.

<p>Valoració ICF:</p>	<p>Infranquejable per algunes espècies</p>	<p>Nivell de qualitat ICF:</p>	<p>Deficient</p>
------------------------------	--	---------------------------------------	-------------------------

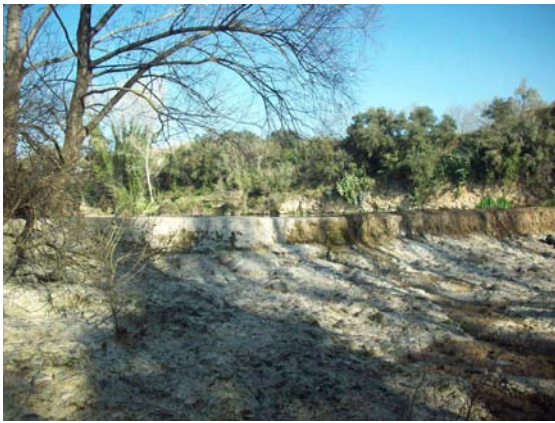
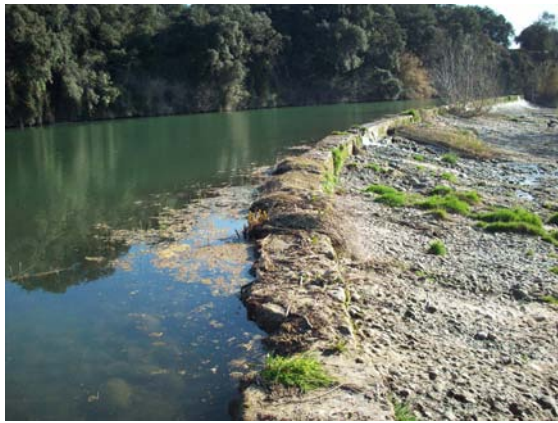
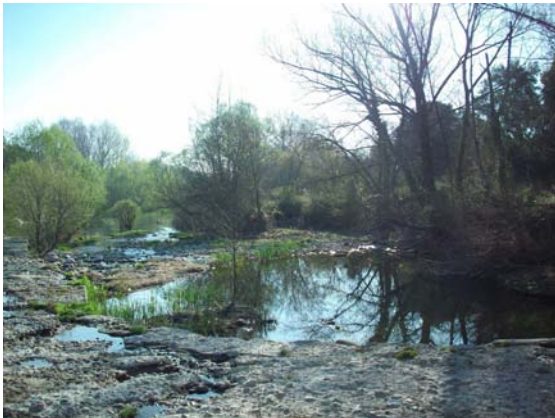
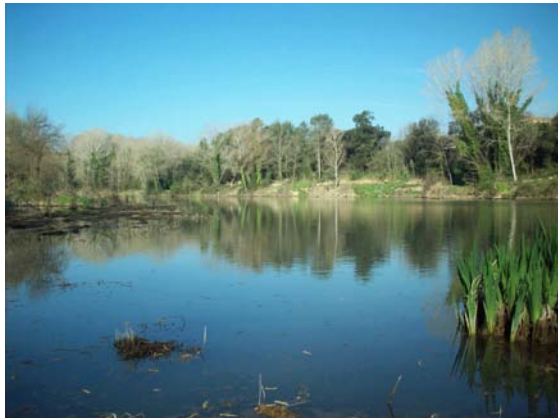
FLU-10	 	DEFICIENT

La complexitat de la infraestructura genera dos desnivells consecutius. Presenta una plataforma frontal de formigó de 12 m d'amplada i 0,2 m d'alçada. La infraestructura es troba en mal estat i necessita manteniment i reparació.

<p>Valoració ICF:</p>	<p>Infranquejable per algunes espècies</p>	<p>Nivell de qualitat ICF:</p>	<p>Deficient</p>
------------------------------	--	---------------------------------------	-------------------------

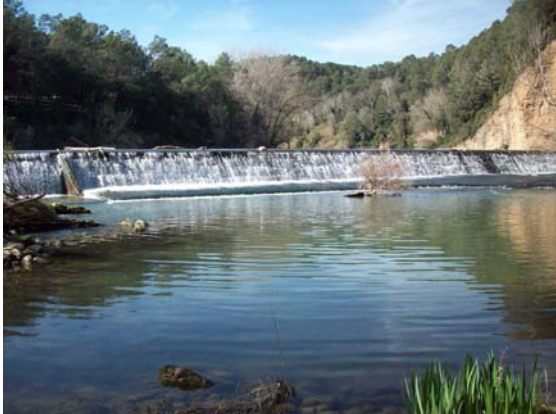
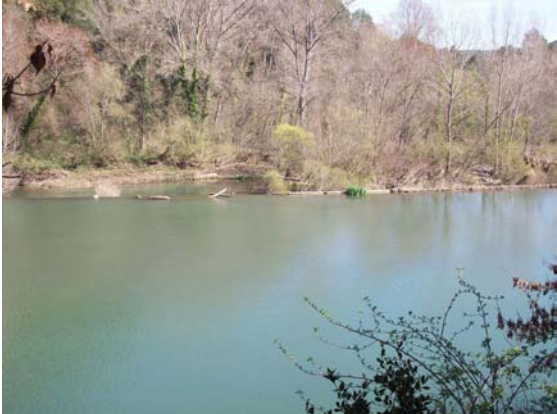
FLU-11	 	DEFICIENT

La complexitat de la infraestructura genera dos desnivells consecutius. Presenta una plataforma frontal de formigó de 2 m d'amplada i 0,1 m d'alçada. Al marge esquerre hi ha un esglaó entre el primer desnivell i la resclosa que disminueix l'alçada en 0,5 metre.

Valoració ICF:	Infranquejable per algunes espècies	Nivell de qualitat ICF:	Deficient
<p>Diagnosi: Paràmetre responsable de l'aïllament del tram fluvial: alçada. Només permet el pas de l'anguila reptant per la ribera.</p>			
<p>Valoració final: Requereix mesures correctores de la connectivitat fluvial.</p>

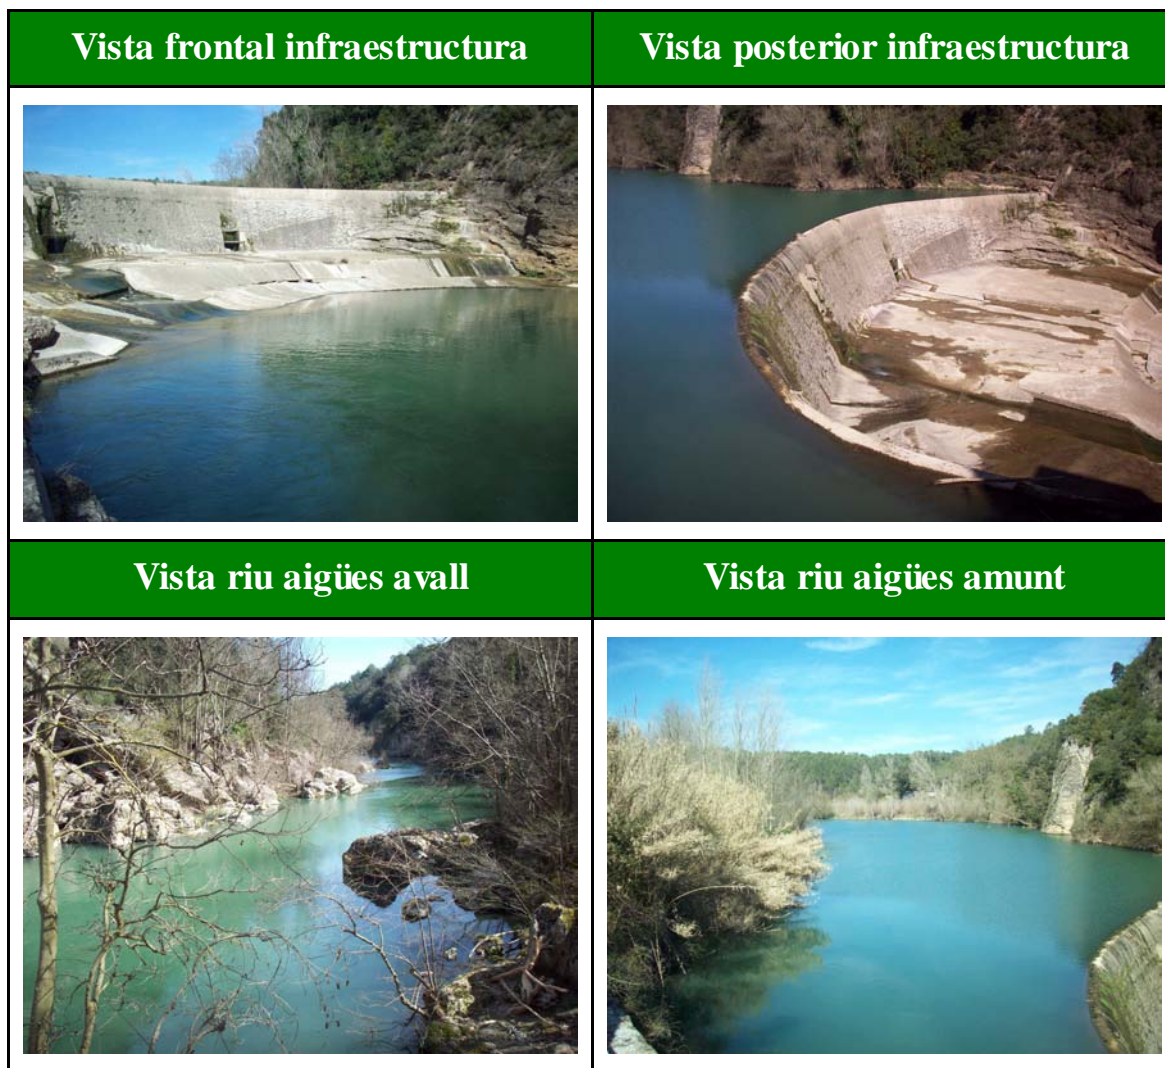
La complexitat de la infraestructura genera dos desnivells consecutius. Presenta una plataforma frontal de formigó de 18 m d'amplada i 3 m d'alçada. La paret de la presa té fissures per on surt l'aigua a pressió. Al marge esquerre, la roca mare fa un esglaonat amb un pendent total inferior a 45°. Al marge dret trobem un mur de formigó i l'estació de generació d'electricitat.

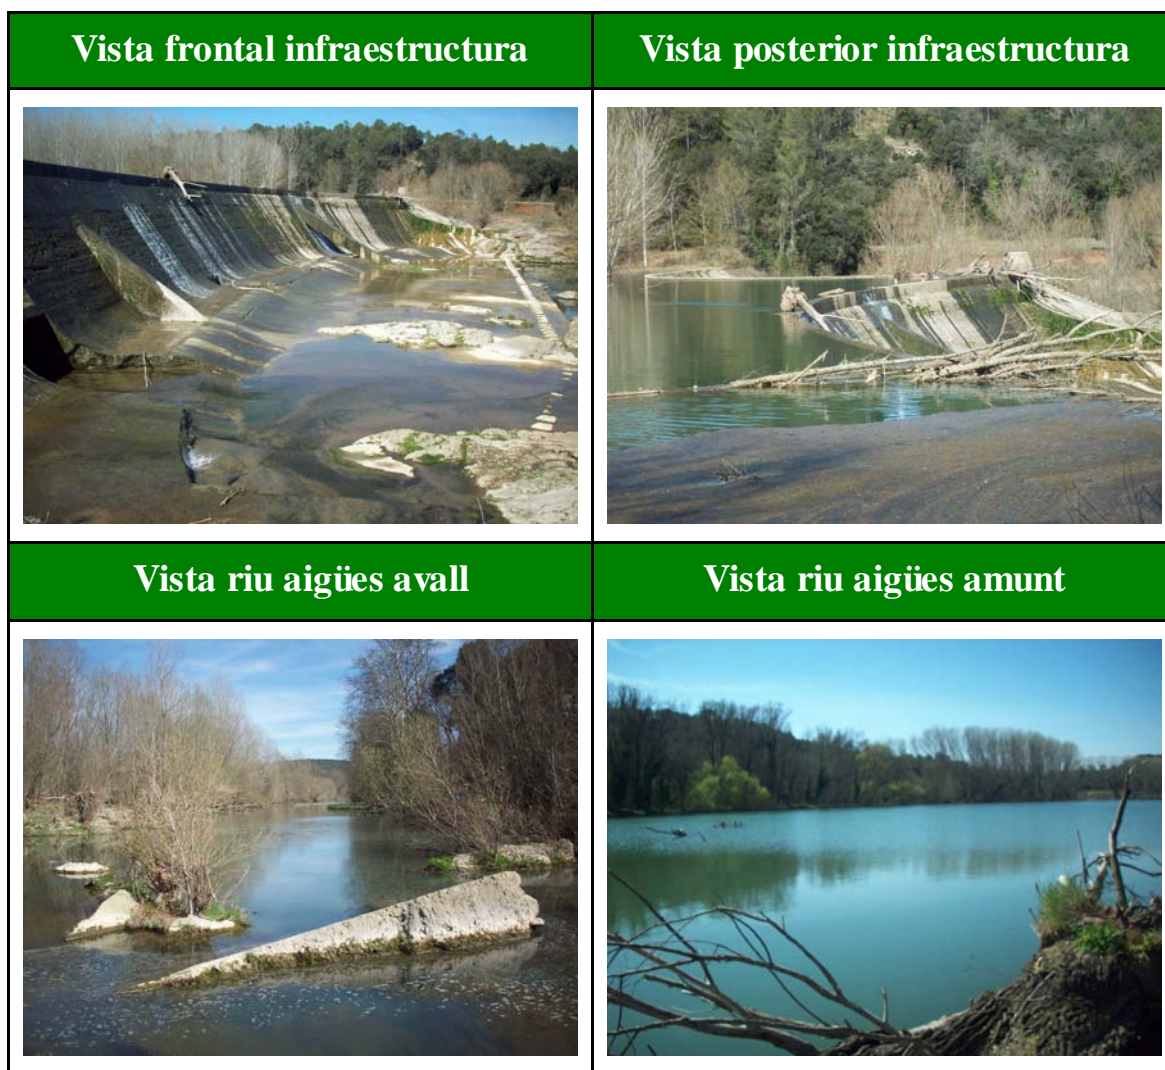
FLU-13	 	DEFICIENT

La complexitat de la infraestructura genera dos desnivells consecutius. Presenta una plataforma frontal de formigó de 20 m d'amplada i 0,2 m d'alçada. Al marge esquerre, la riba té un pendent inferior a 45° amb cobertura arbòria. Al marge dret trobem un mur de formigó i l'estació de generació d'electricitat. La resclosa es troba pròxima a la Reserva Natural de Fauna Salvatge Illa del Fluvià.

<p>Valoració ICF:</p>	<p>Infranquejable per algunes espècies</p>	<p>Nivell de qualitat ICF:</p>	<p>Deficient</p>
------------------------------	--	---------------------------------------	-------------------------

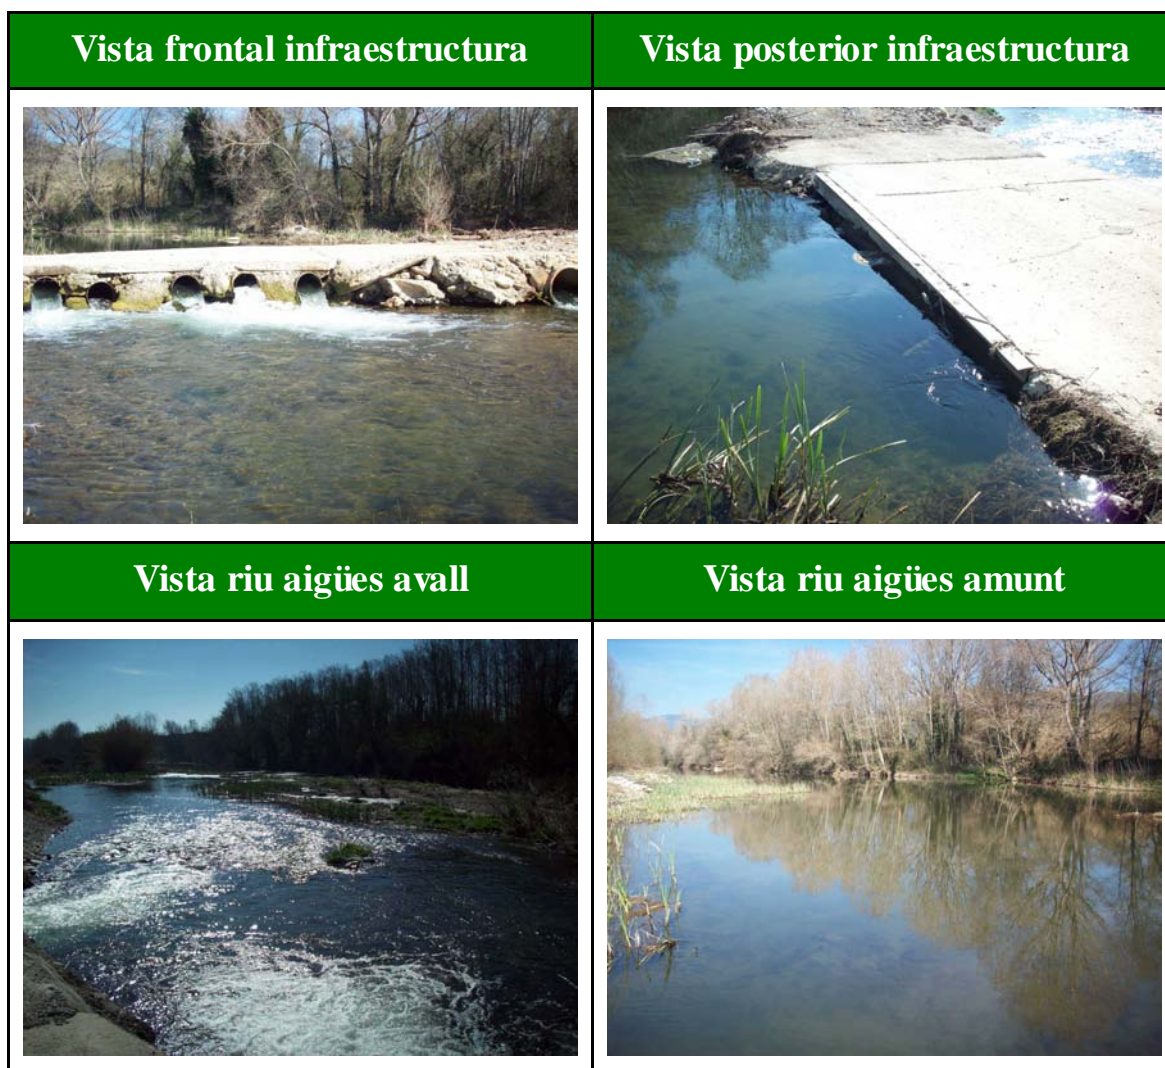
Alçada (h):	0 cm
Longitud (l):	0 cm
Profunditat de la bassa (z):	80 cm
Amplada de coronació (AC):	460 cm
Alçada làmina de coronació (ALC):	20 cm
Diàmetre del tub (d):	80 cm
Velocitat de l'aigua dins del tub o secció de pas (v):	1,95 m/s
Material:	Formigó i blocs
Circula aigua per sobre l'obstacle o per l'interior dels tubs?:	Sí
Data de mostreig:	12/03/09
Observacions:	Gual format de blocs, còdols i sorra, amb matriu de formigó a la part central i sense cohesionar als extrems. Té 2 cilindres de formigó i 5 metàl·lics. S'està acumulant matèria orgànica i residus a la part posterior. Molt susceptible d'ésser alterat per la dinàmica fluvial. Actualment circula l'aigua per sobre de l'extrem dret que ha estat erosionat per la força del riu.

<p>Valoració ICF:</p>	<p>Infranquejable per algunes espècies</p>	<p>Nivell de qualitat ICF:</p>	<p>Deficient</p>
------------------------------	--	---------------------------------------	-------------------------

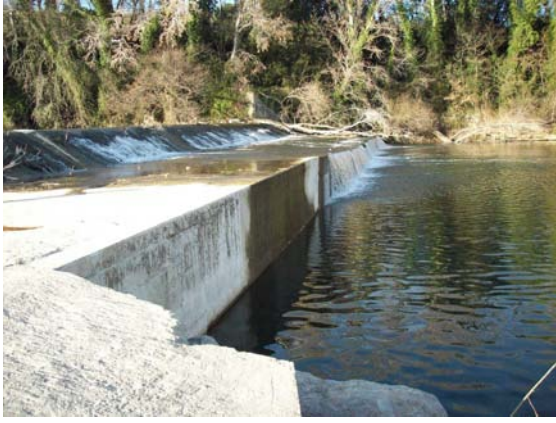
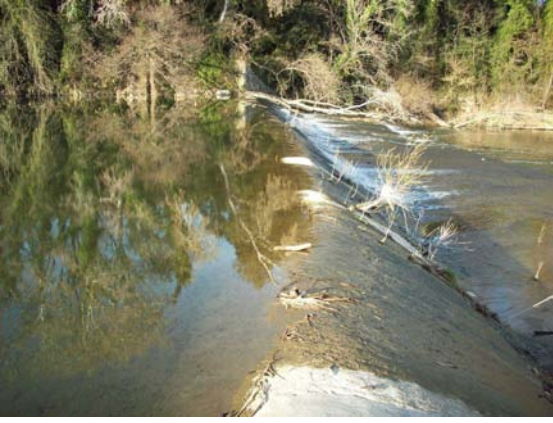
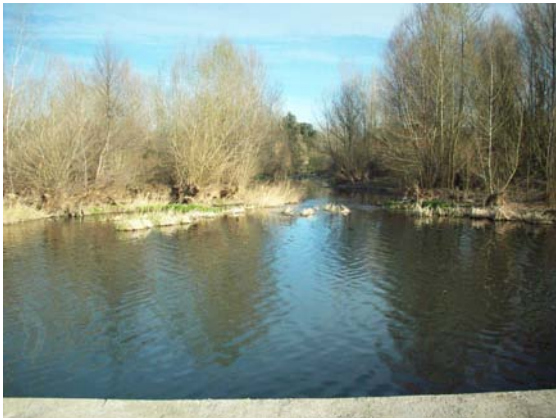
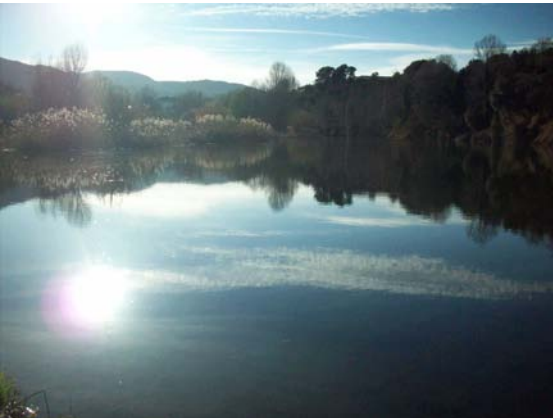
FLU-15	 	DEFICIENT	 	 
RESCLOSA

Alçada (h):	140 cm
Longitud (l):	250 cm
Profunditat de la bassa (z):	10 cm
Amplada de coronació (AC):	100 cm
Alçada làmina de coronació (ALC):	10 cm
Diàmetre del tub (d):	- cm
Velocitat de l'aigua dins del tub o secció de pas (v):	- m/s
Material:	Formigó
Circula aigua per sobre l'obstacle o per l'interior dels tubs?:	Sí
Data de mostreig:	07/03/09
Observacions:	La complexitat de la infraestructura genera dos desnivells consecutius. Presenta una plataforma frontal de formigó de 7 m d'amplada i 1,9 m d'alçada. Les ribes són fàcilment accessibles, amb un pendent inferior a 45°, amb cobertura arbòria i abundant vegetació.

Valoració ICF:	Infranquejable per algunes espècies	Nivell de qualitat ICF:	Deficient
<p>Diagnosi: Paràmetre responsable de l'aïllament del tram fluvial: alçada. Permet el pas de l'anguila reptant per la ribera.</p>			
<p>Valoració final: Requereix mesures correctores de la connectivitat fluvial.</p>

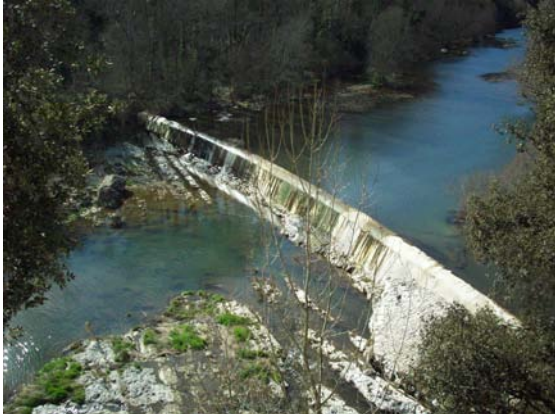
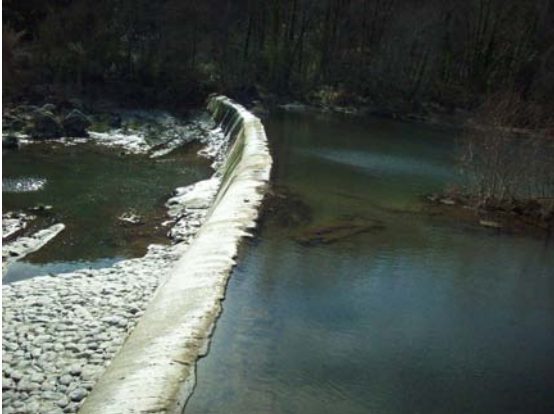
FLU-16	 	DEFICIENT	 	 
RESCLOSA

La complexitat de la infraestructura genera dos desnivells consecutius. Presenta una plataforma frontal de formigó de 4 m d'amplada i 0,5 m d'alçada. Al marge esquerre hi ha la comporta del canal de derivació. Al marge dret la riba té un pendent inferior a 45° amb cobertura arbòria.

Valoració ICF:	Infranquejable per algunes espècies	Nivell de qualitat ICF:	Deficient
----------------	-------------------------------------	-------------------------	------------------

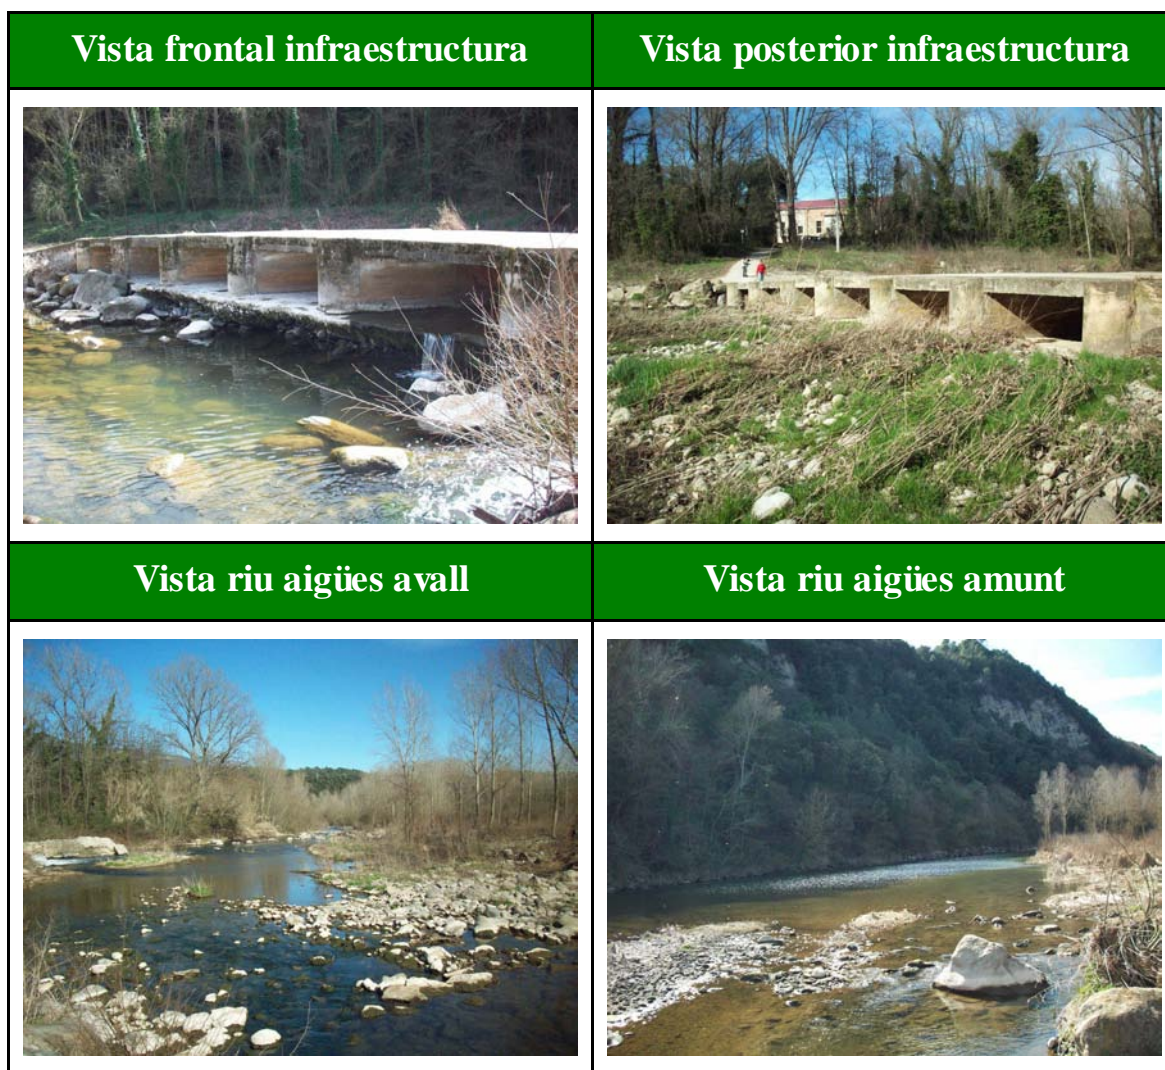
Observacions:
La base de la infraestructura és de formigó i s'ha erosionat generant un salt de 0,5 metre.

<p>Valoració ICF:</p>	<p>Infranquejable per algunes espècies</p>	<p>Nivell de qualitat ICF:</p>	<p>Deficient</p>
------------------------------	--	---------------------------------------	-------------------------

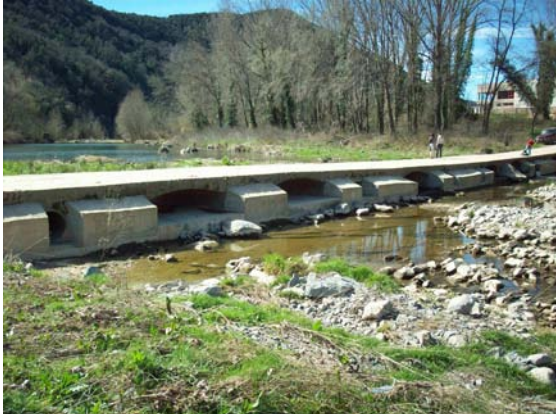
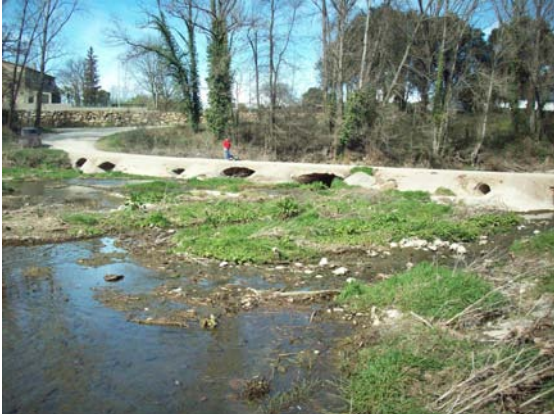
Alçada (h):	40 cm
Longitud (l):	0 cm
Profunditat de la bassa (z):	50 cm
Amplada de coronació (AC):	400 cm
Alçada làmina de coronació (ALC):	5 cm
Diàmetre del tub (d):	70 cm
Velocitat de l'aigua dins del tub o secció de pas (v):	0,38 m/s
Material:	Formigó
Circula aigua per sobre l'obstacle o per l'interior dels tubs?:	Sí
Data de mostreig:	07/03/09
Observacions:	El gual té 11 vies de pas per l'aigua, però només hi circula per 4. Els marges tenen un pendent inferior a 45°.

Valoració ICF:	Infranquejable per algunes espècies	Nivell de qualitat ICF:	Deficient
----------------	-------------------------------------	-------------------------	------------------

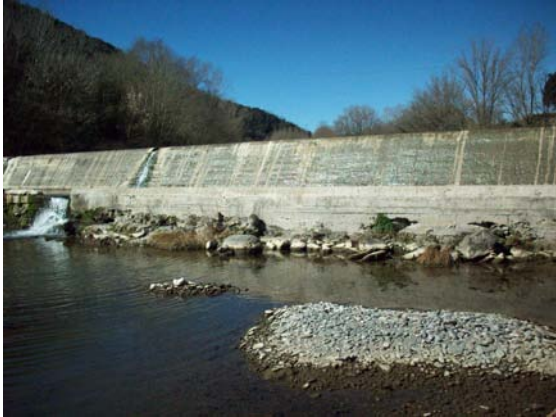
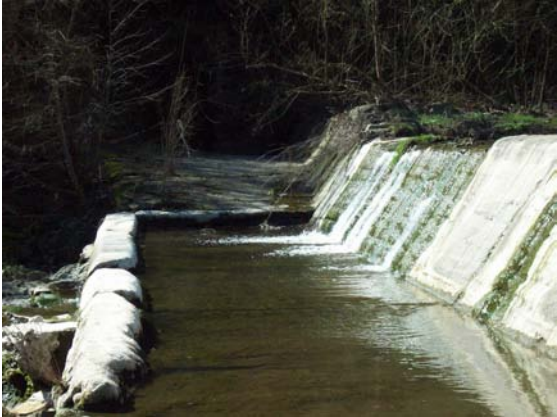
FLU-19	 	DEFICIENT

La complexitat de la infraestructura genera dos desnivells consecutius. Presenta una plataforma frontal de formigó de 3,5 m d'amplada i 1 m d'alçada. Al marge esquerre la plataforma adquireix un pendent que facilitaria el pas de l'anguila.

Valoració ICF:	Infranquejable per algunes espècies	Nivell de qualitat ICF:	Deficient
<p>Diagnosi: Paràmetre responsable de l'aïllament del tram fluvial: alçada i profunditat de la bassa. Permet el pas de l'anguila reptant per la ribera.</p>			
<p>Valoració final: Requereix mesures correctores de la connectivitat fluvial.</p>
