ANNEX I: Fitxes obstacles

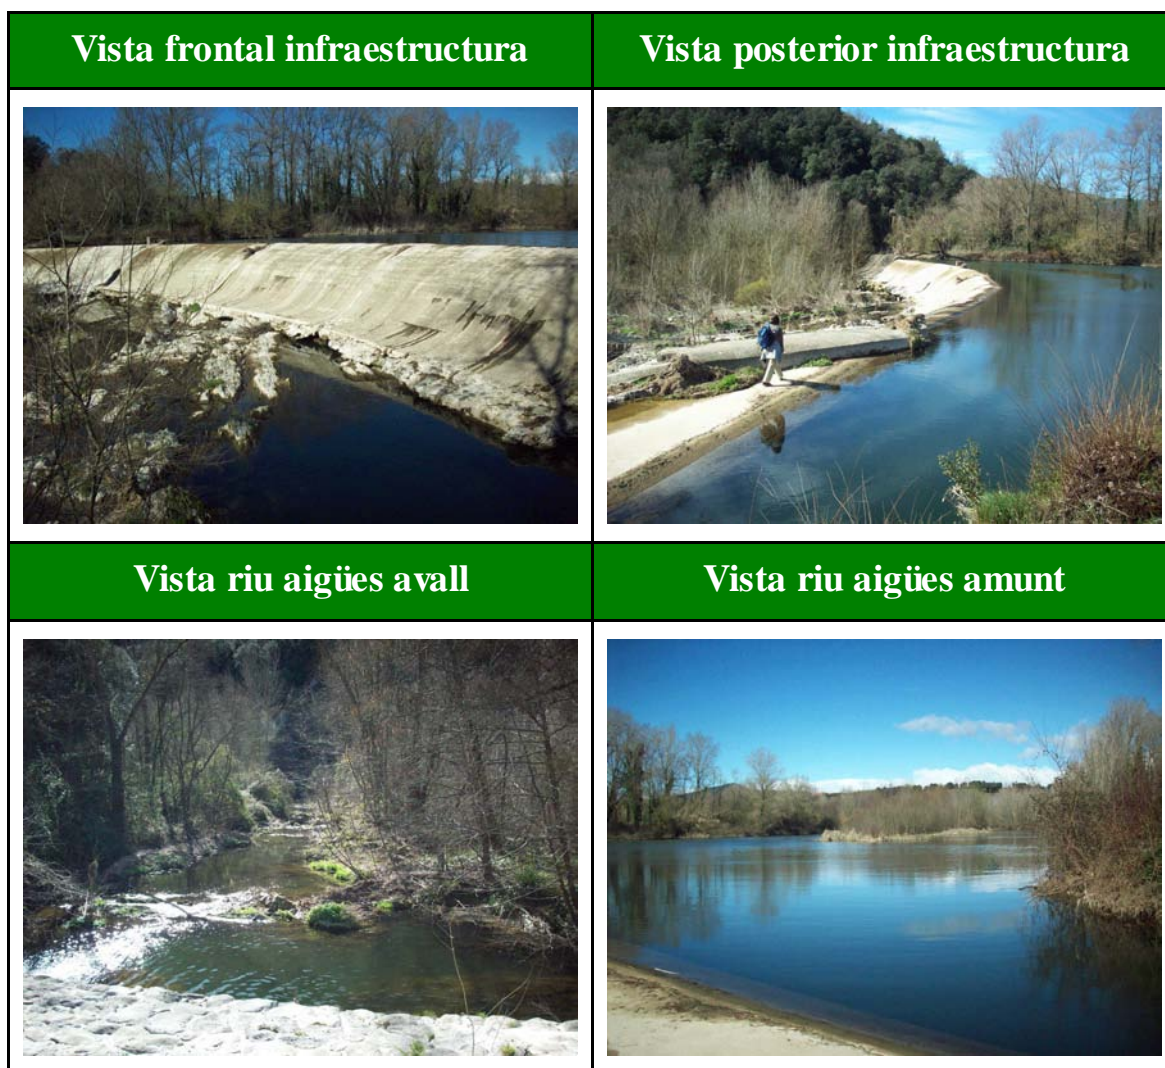
La complexitat de la infraestructura genera dos desnivells consecutius. Presenta una plataforma frontal de formigó de 12 m d'amplada i 0,5 m d'alçada. El marge dret té un pendent inferior a 45° i cobertura arbòria. Al marge esquerre, el canal de derivació i un mur de contenció que suporta una caseta.

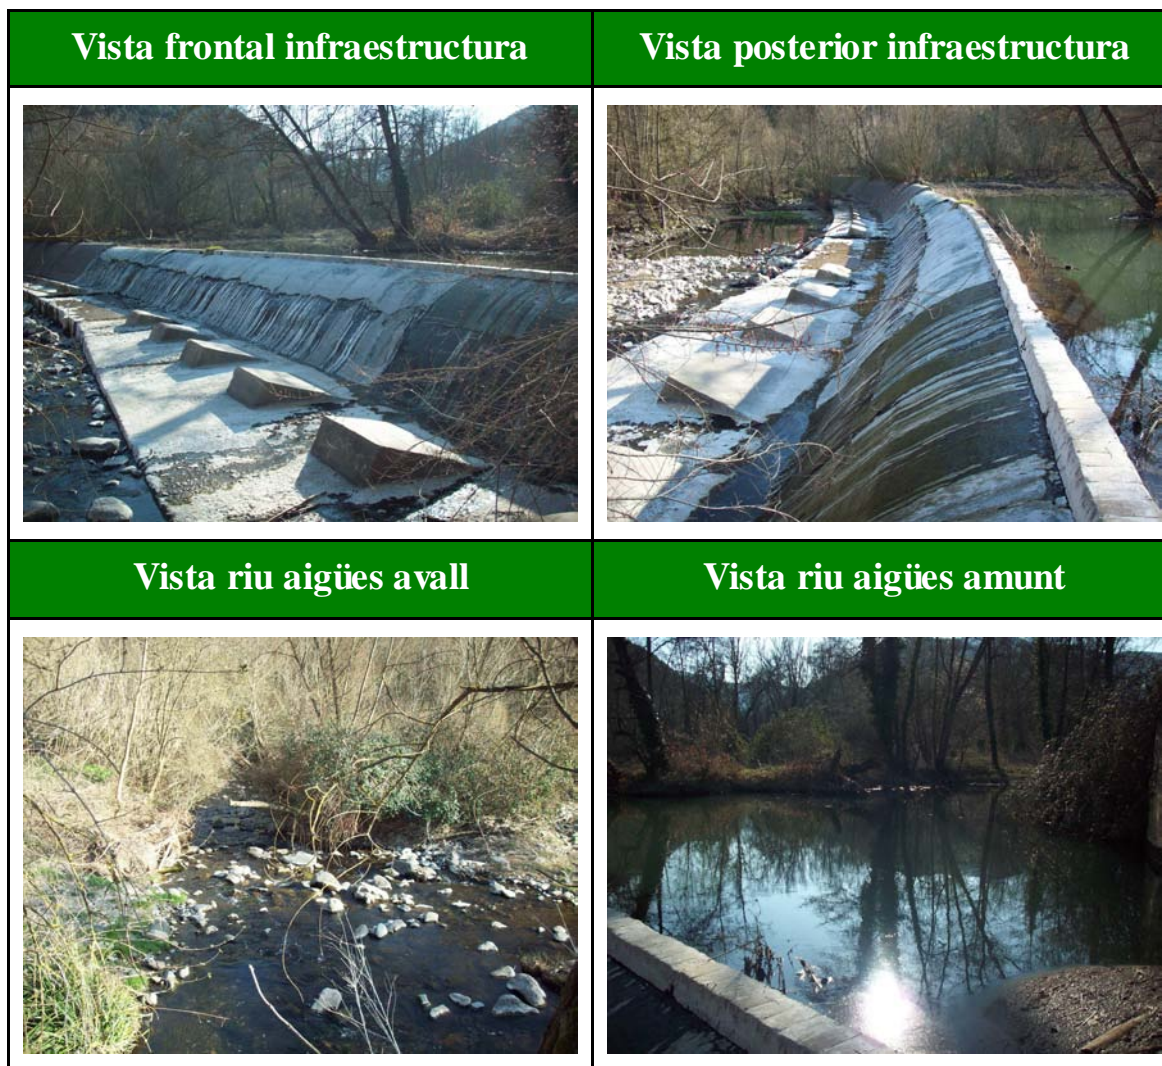
Alçada (h):	250 cm
Longitud (l):	270 cm
Profunditat de la bassa (z):	35 cm
Amplada de coronació (AC):	30 cm
Alçada làmina de coronació (ALC):	0 cm
Diàmetre del tub (d):	- cm
Velocitat de l'aigua dins del tub o secció de pas (v):	- m/s
Material:	Formigó
Circula aigua per sobre l'obstacle o per l'interior dels tubs?:	No
Data de mostreig:	21/02/09
Observacions:	Resclosa en mal estat, necessita reparació. Al marge esquerre hi ha una paret de 90°, al dret cobertura arbòria i abundant vegetació.

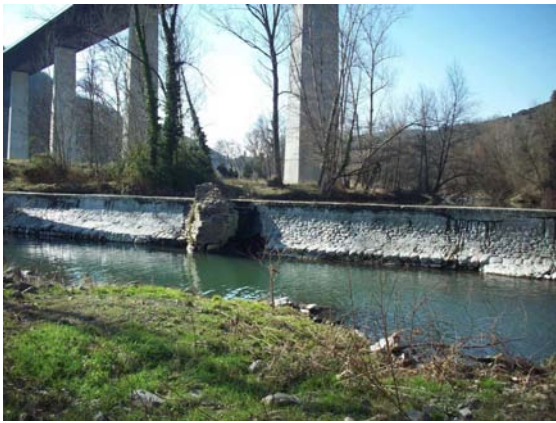
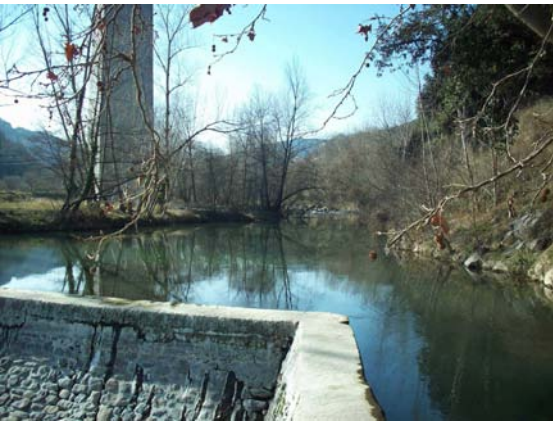
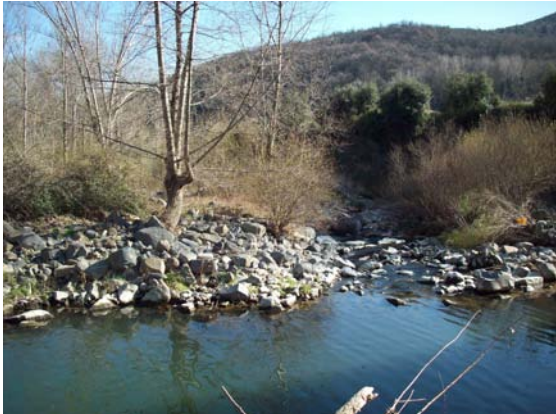
Alçada (h):	290 cm
Longitud (l):	170 cm
Profunditat de la bassa (z):	100 cm
Amplada de coronació (AC):	90 cm
Alçada làmina de coronació (ALC):	0 cm
Diàmetre del tub (d):	- cm
Velocitat de l'aigua dins del tub o secció de pas (v):	- m/s
Material:	Maçoneria
Circula aigua per sobre l'obstacle o per l'interior dels tubs?:	No
Data de mostreig:	21/02/09
Observacions: Comporta de sortida en el marge esquerre, a l'entrada del canal de derivació, que té un salt d'1 metre. El marge dret té un pendent inferior a 45°, cobertura arbòria i abundant vegetació.

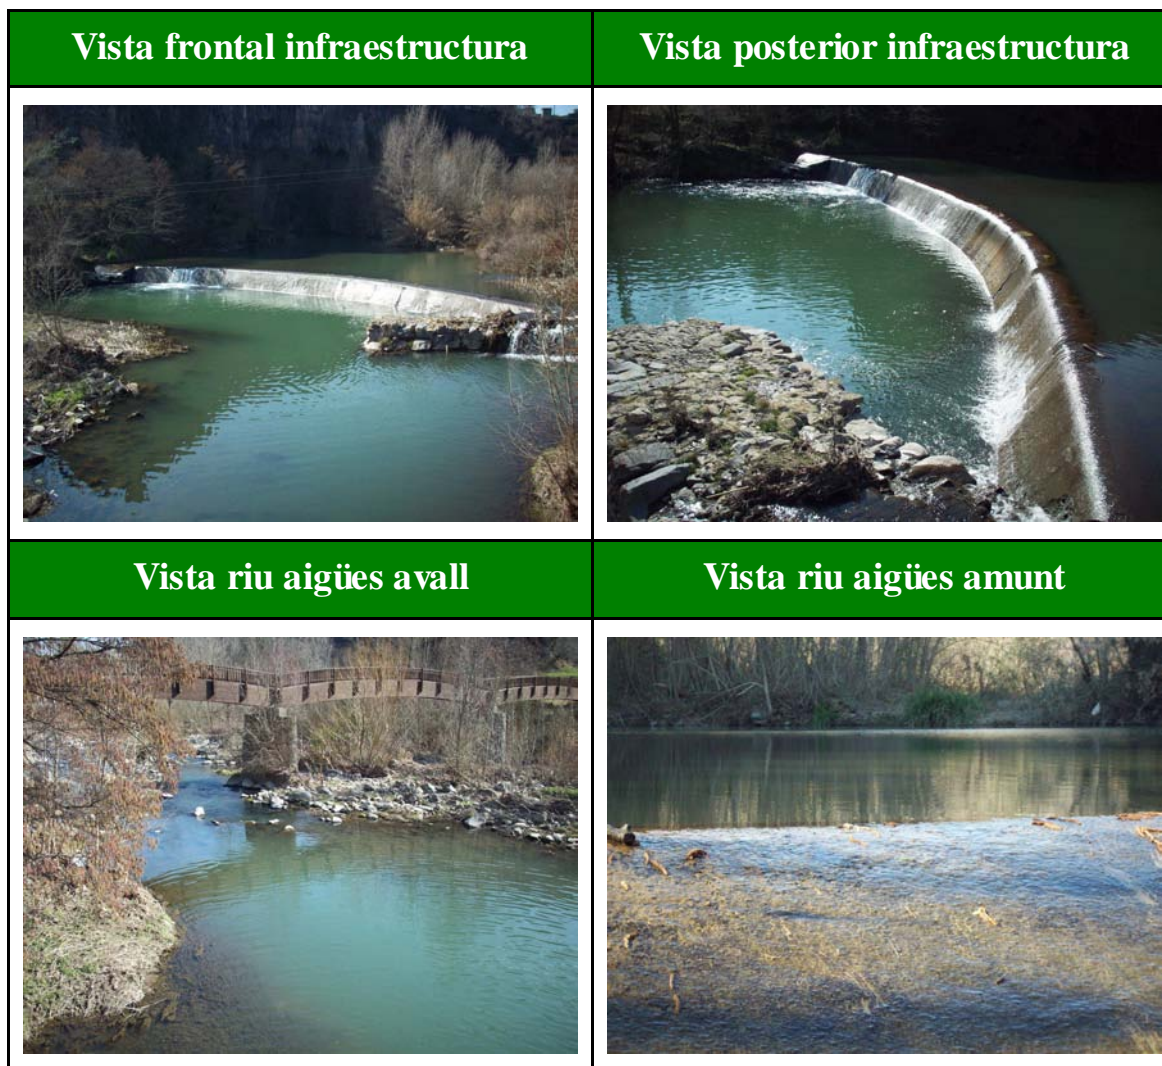
Al marge esquerre hi ha una rampa que permet el pas de l'anguila reptant per fora de l'aigua. El marge dret també és accessible per a l'anguila.

<p>Valoració ICF:</p>	<p>Infranquejable per algunes espècies</p>	<p>Nivell de qualitat ICF:</p>	<p>Deficient</p>
------------------------------	--	---------------------------------------	-------------------------

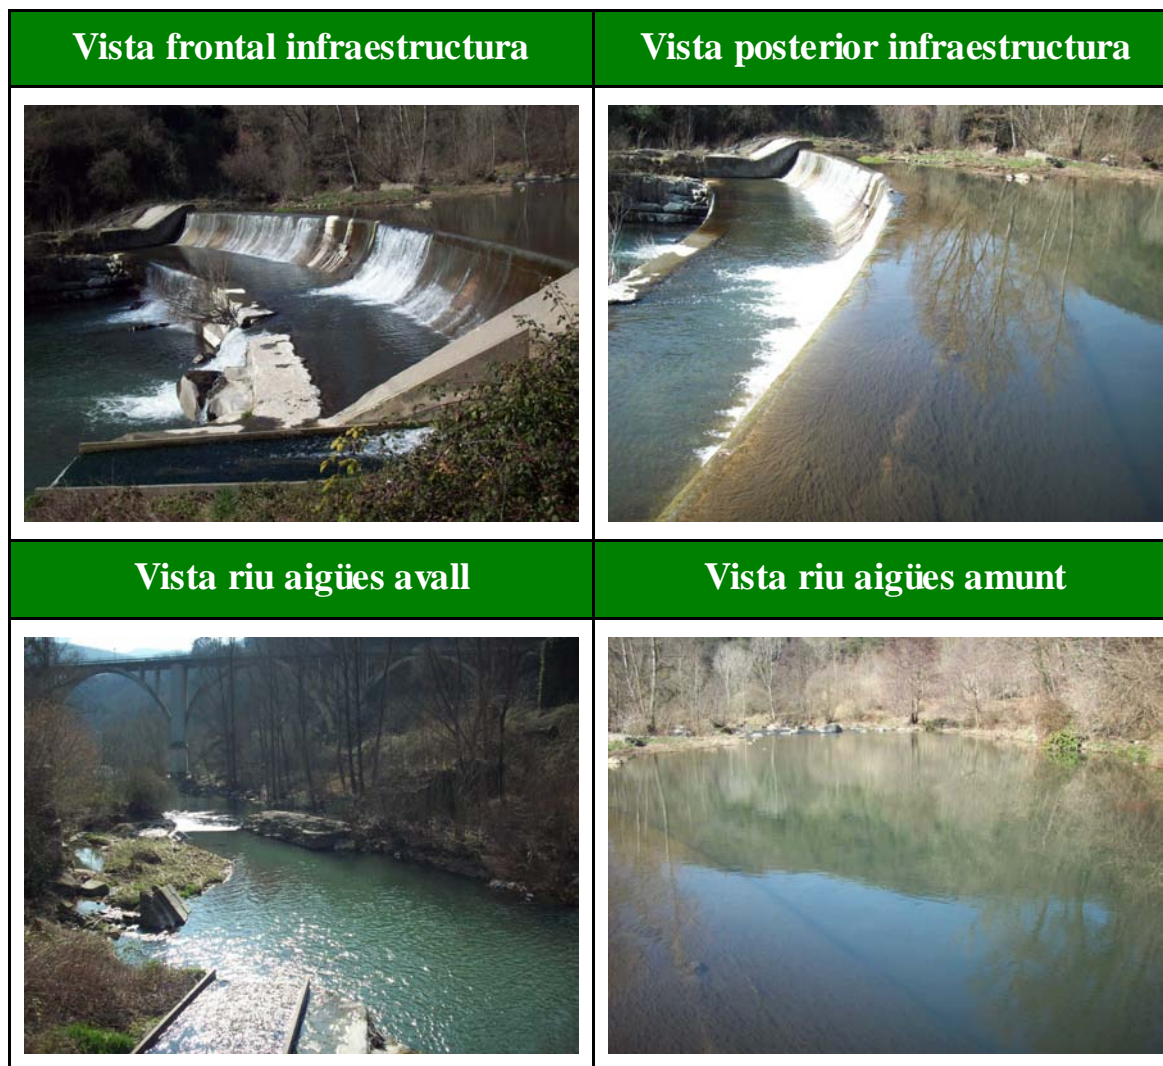
FLU-26	 	DEFICIENT	 	 
RESCLOSA

La complexitat de la infraestructura genera dos desnivells consecutius. Presenta una plataforma frontal de formigó de 5 m d'amplada i 2,5 m d'alçada. Al marge esquerre hi ha la comporta del canal de derivació. Al marge dret la riba té un pendent inferior a 45° amb cobertura arbòria.

<p>Valoració ICF:</p>	<p>Infranquejable per algunes espècies</p>	<p>Nivell de qualitat ICF:</p>	<p>Deficient</p>
<p>Diagnosi: Paràmetre responsable de l'aïllament del tram fluvial: alçada. Permet el pas de l'anguila reptant per la ribera.</p>			
<p>Valoració final: Requereix mesures correctores de la connectivitat fluvial.</p>

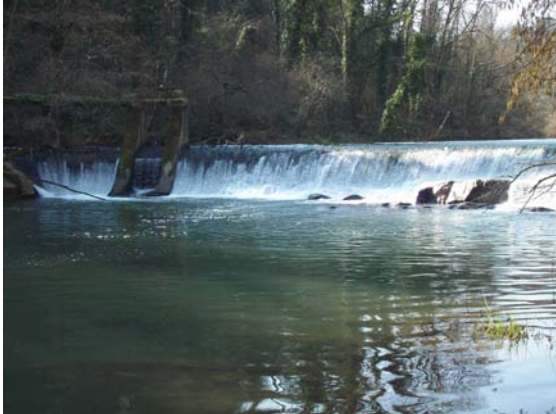
Alçada (h):	300 cm
Longitud (l):	100 cm
Profunditat de la bassa (z):	100 cm
Amplada de coronació (AC):	160 cm
Alçada làmina de coronació (ALC):	15 cm
Diàmetre del tub (d):	- cm
Velocitat de l'aigua dins del tub o secció de pas (v):	- m/s
Material:	Formigó
Circula aigua per sobre l'obstacle o per l'interior dels tubs?:	Sí
Data de mostreig:	21/02/09
Observacions: La resclosa està encaixada a la roca mare. Al marge dret hi ha la comporta de sortida d'aigua. A l'esquerra la roca mare fa uns pendents de 90°.

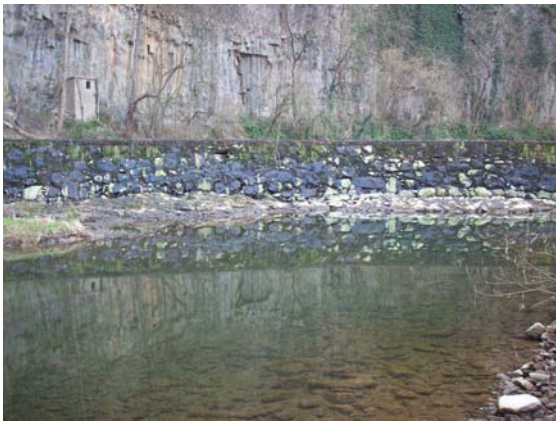
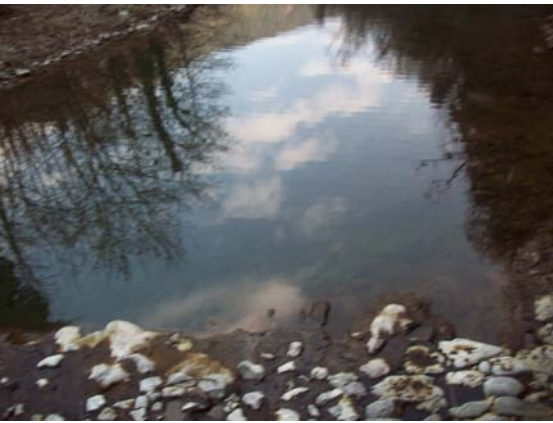
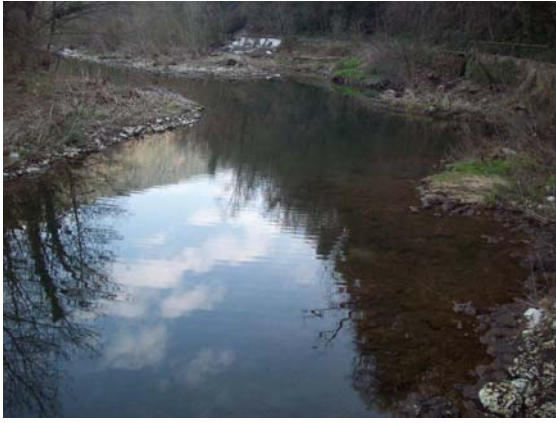
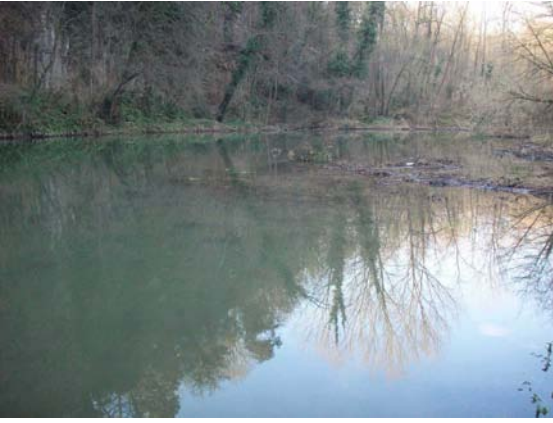
Davant de la resclosa hi ha una plataforma frontal de blocs i còdols de 1,80 metres. Al marge dret hi ha el canal de derivació i al marge esquerre un pendent inferior a 45° amb cobertura arbòria i vegetació.

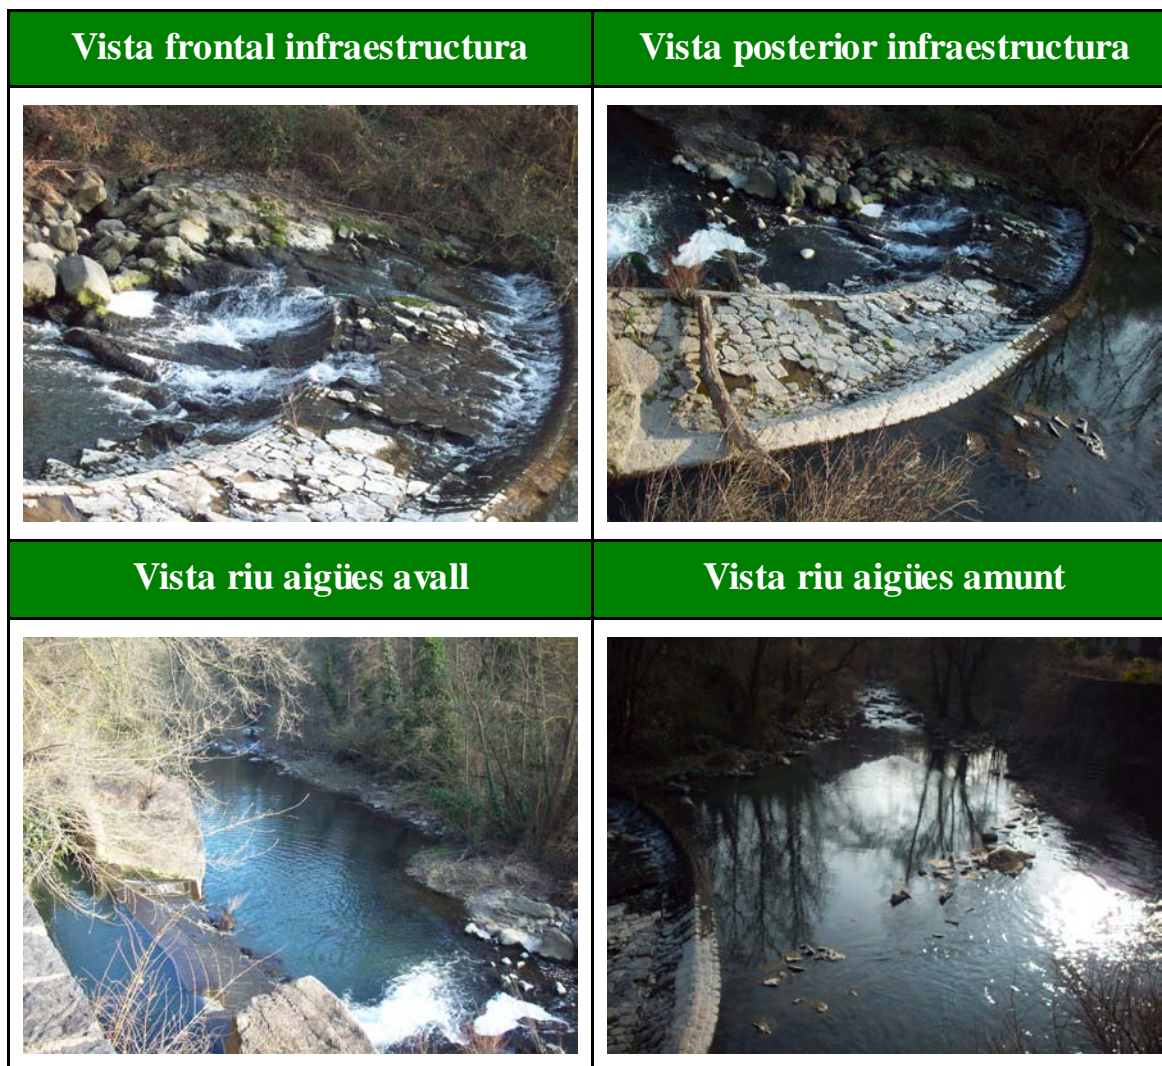
FLU-29	 	DEFICIENT	 	 
RESCLOSA

La complexitat de la infraestructura genera dos desnivells consecutius. Presenta una plataforma frontal de formigó de 3 m d'amplada i 1 m d'alçada. Al marge esquerre hi ha el canal de derivació. Al marge dret la riba té un pendent inferior a 45° amb cobertura arbòria. La resclosa està molt malmesa i fa irregularitats.

<p>Valoració ICF:</p>	<p>Infranquejable per algunes espècies</p>	<p>Nivell de qualitat ICF:</p>	<p>Deficient</p>
------------------------------	--	---------------------------------------	-------------------------

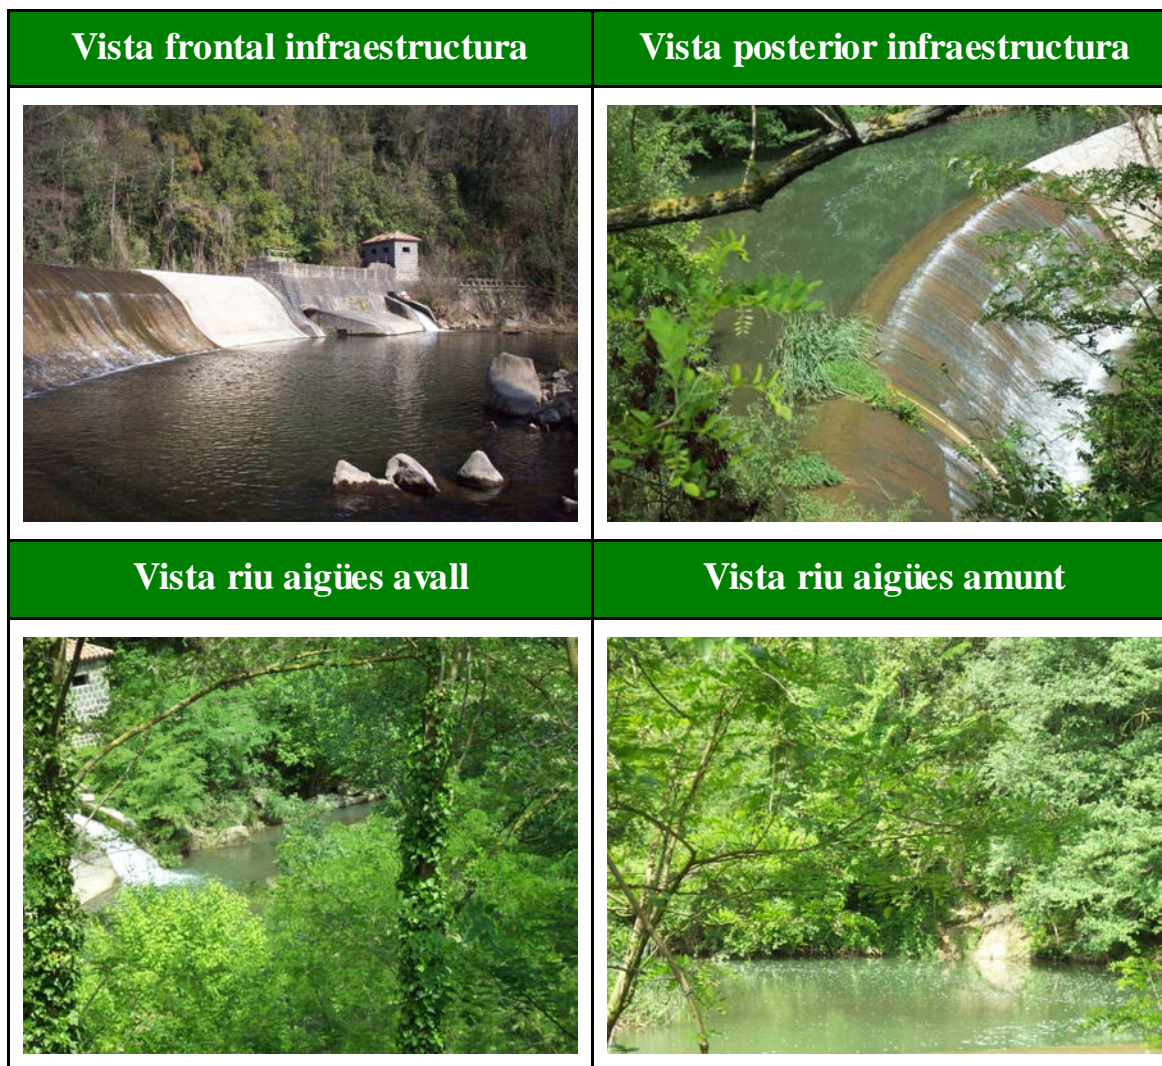
FLU-30	 	DEFICIENT

Al marge esquerre hi ha el canal de derivació i a la dreta una plataforma de formigó i una escullera que facilitaria el pas de l'anguila.

Valoració ICF:	Infranquejable per algunes espècies	Nivell de qualitat ICF:	Deficient
----------------	-------------------------------------	-------------------------	------------------

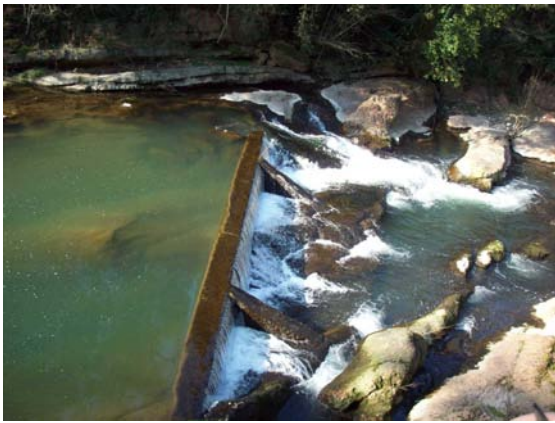
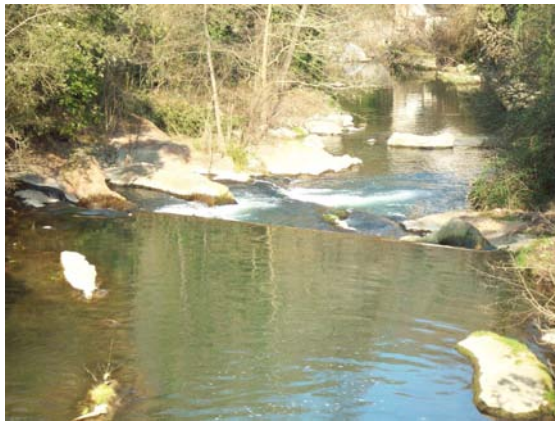
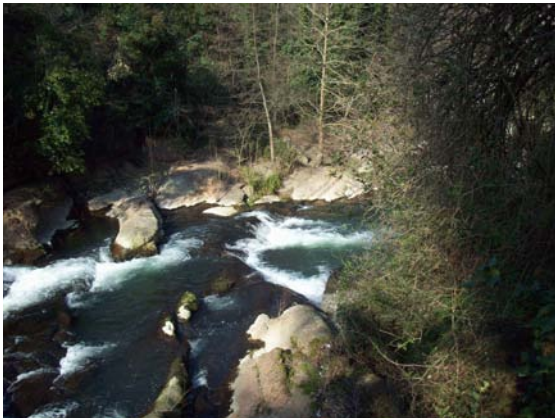
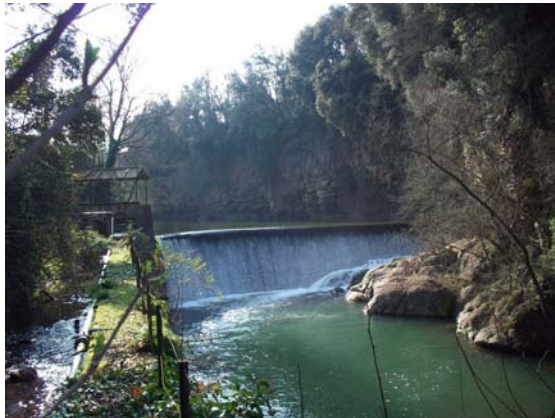
FLU-31	 	DEFICIENT	 	 
RESCLOSA

Alçada (h):	100 cm
Longitud (l):	0 cm
Profunditat de la bassa (z):	40 cm
Amplada de coronació (AC):	40 cm
Alçada làmina de coronació (ALC):	10 cm
Diàmetre del tub (d):	- cm
Velocitat de l'aigua dins del tub o secció de pas (v):	- m/s
Material:	Formigó
Circula aigua per sobre l'obstacle o per l'interior dels tubs?:	Sí
Data de mostreig:	20/02/09
Observacions:	El costat esquerre està parcialment enderrocat facilitant el pas de l'ictiofauna en general.

<p>Valoració ICF:</p>	<p>Infranquejable per algunes espècies</p>	<p>Nivell de qualitat ICF:</p>	<p>Deficient</p>
<p>Diagnosi: Paràmetre responsable de l'aïllament del tram fluvial: alçada. Permet el pas de l'anguila reptant pel costat esquerre i probablement altres espècies.</p>			
<p>Valoració final: Requereix mesures correctores de la connectivitat fluvial.</p>

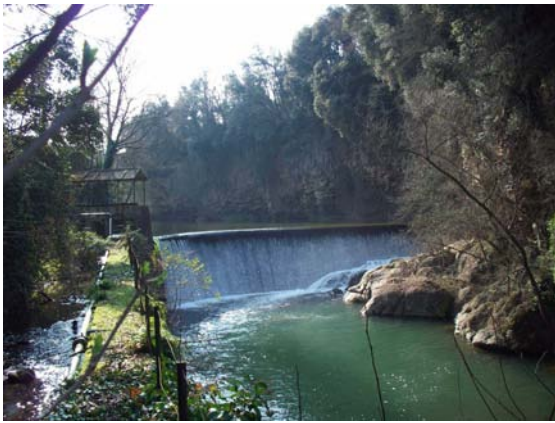
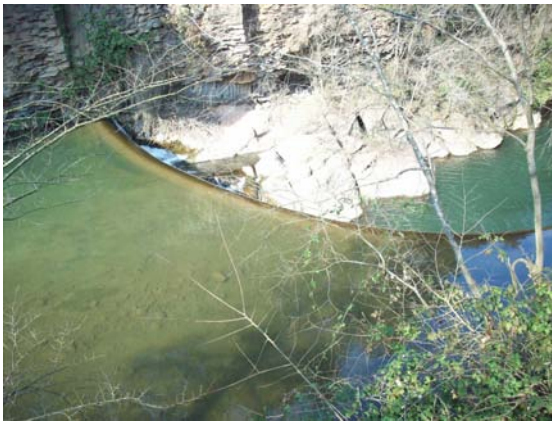
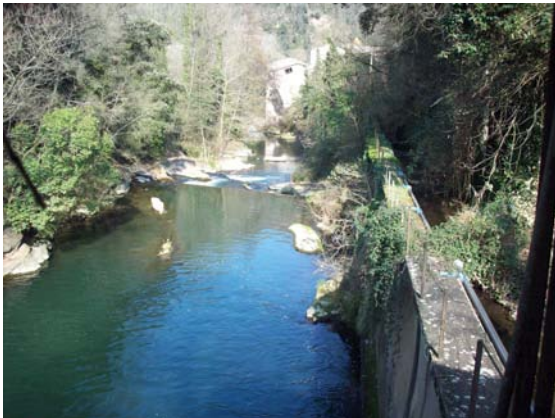
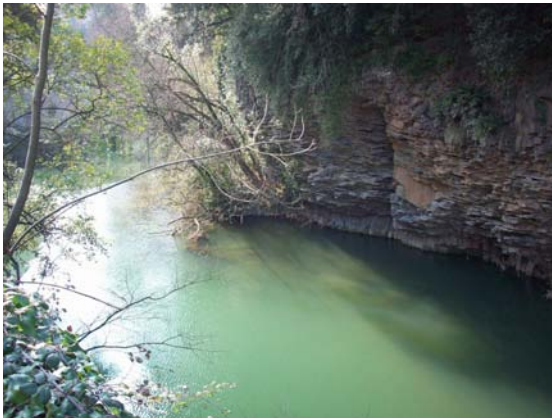
La resclosa està encaixada entre la roca mare i el canal de derivació. Pendants verticals.

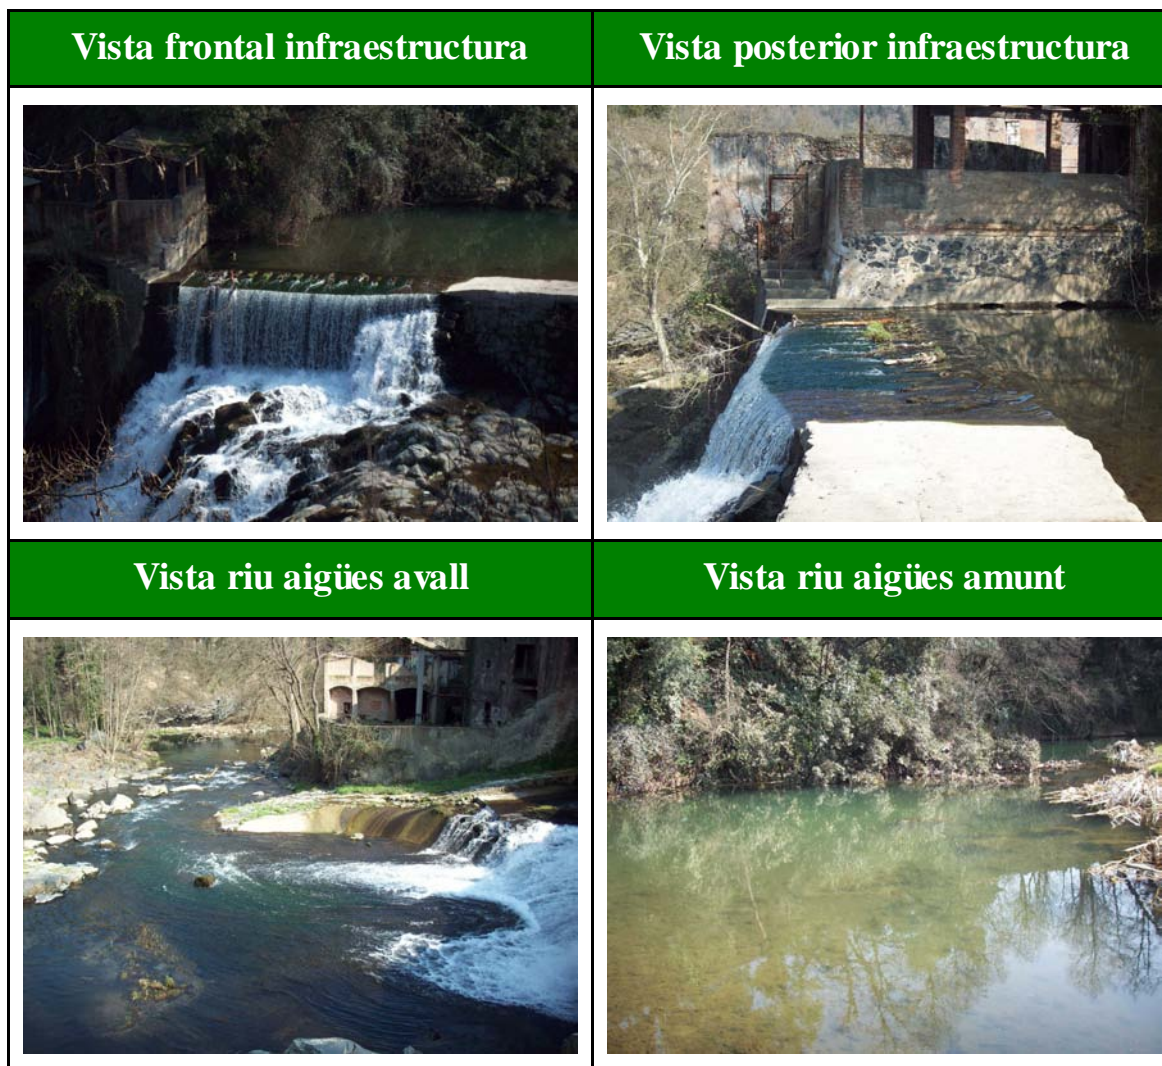
FLU-33	 	DEFICIENT	 	 
RESCLOSA

Alçada (h):	250 cm
Longitud (l):	0 cm
Profunditat de la bassa (z):	20 cm
Amplada de coronació (AC):	300 cm
Alçada làmina de coronació (ALC):	15 cm
Diàmetre del tub (d):	- cm
Velocitat de l'aigua dins del tub o secció de pas (v):	- m/s
Material:	Formigó
Circula aigua per sobre l'obstacle o per l'interior dels tubs?:	Sí
Data de mostreig:	20/02/09
Observacions:	
Hi ha un salt de roca mare de 4 metres d'amplada i un salt de 8 metres. Al marge dret hi ha la roca mare amb un pendent de 90°. Al marge esquerre, la roca mare fa esglaons i podria permetre el pas de l'anguila però amb molta dificultat.

<p>Valoració ICF:</p>	<p>Infranquejable per algunes espècies</p>	<p>Nivell de qualitat ICF:</p>	<p>Deficient</p>
------------------------------	--	---------------------------------------	-------------------------

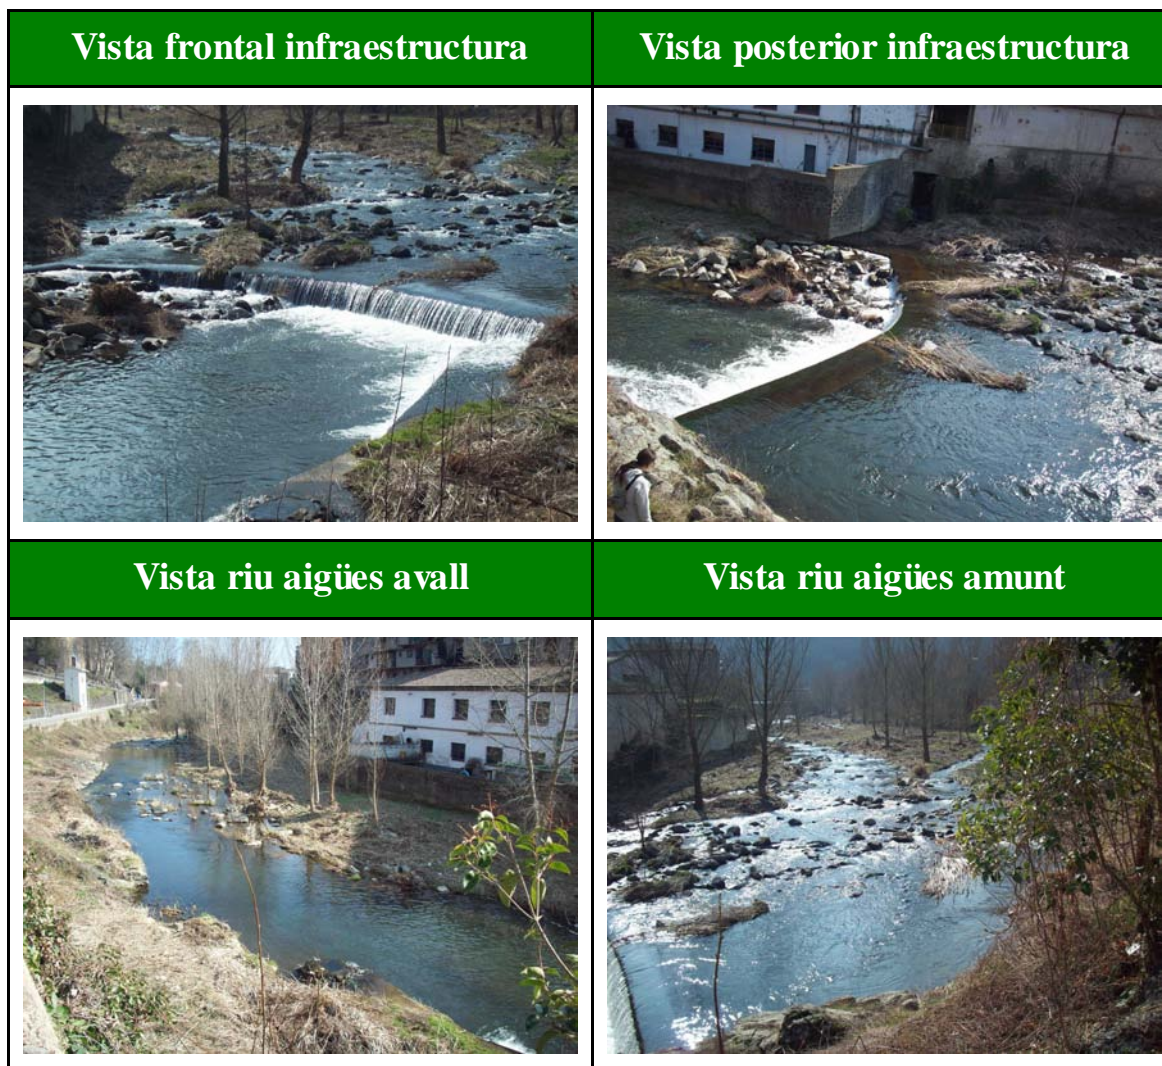
FLU-34	 	DEFICIENT	 	 
RESCLOSA

Alçada (h):	60 cm
Longitud (l):	0 cm
Profunditat de la bassa (z):	100 cm
Amplada de coronació (AC):	150 cm
Alçada làmina de coronació (ALC):	15 cm
Diàmetre del tub (d):	- cm
Velocitat de l'aigua dins del tub o secció de pas (v):	- m/s
Material:	Formigó
Circula aigua per sobre l'obstacle o per l'interior dels tubs?:	Sí
Data de mostreig:	20/02/09
Observacions:

<p>Valoració ICF:</p>	<p>Infranquejable per algunes espècies</p>	<p>Nivell de qualitat ICF:</p>	<p>Deficient</p>
------------------------------	--	---------------------------------------	-------------------------

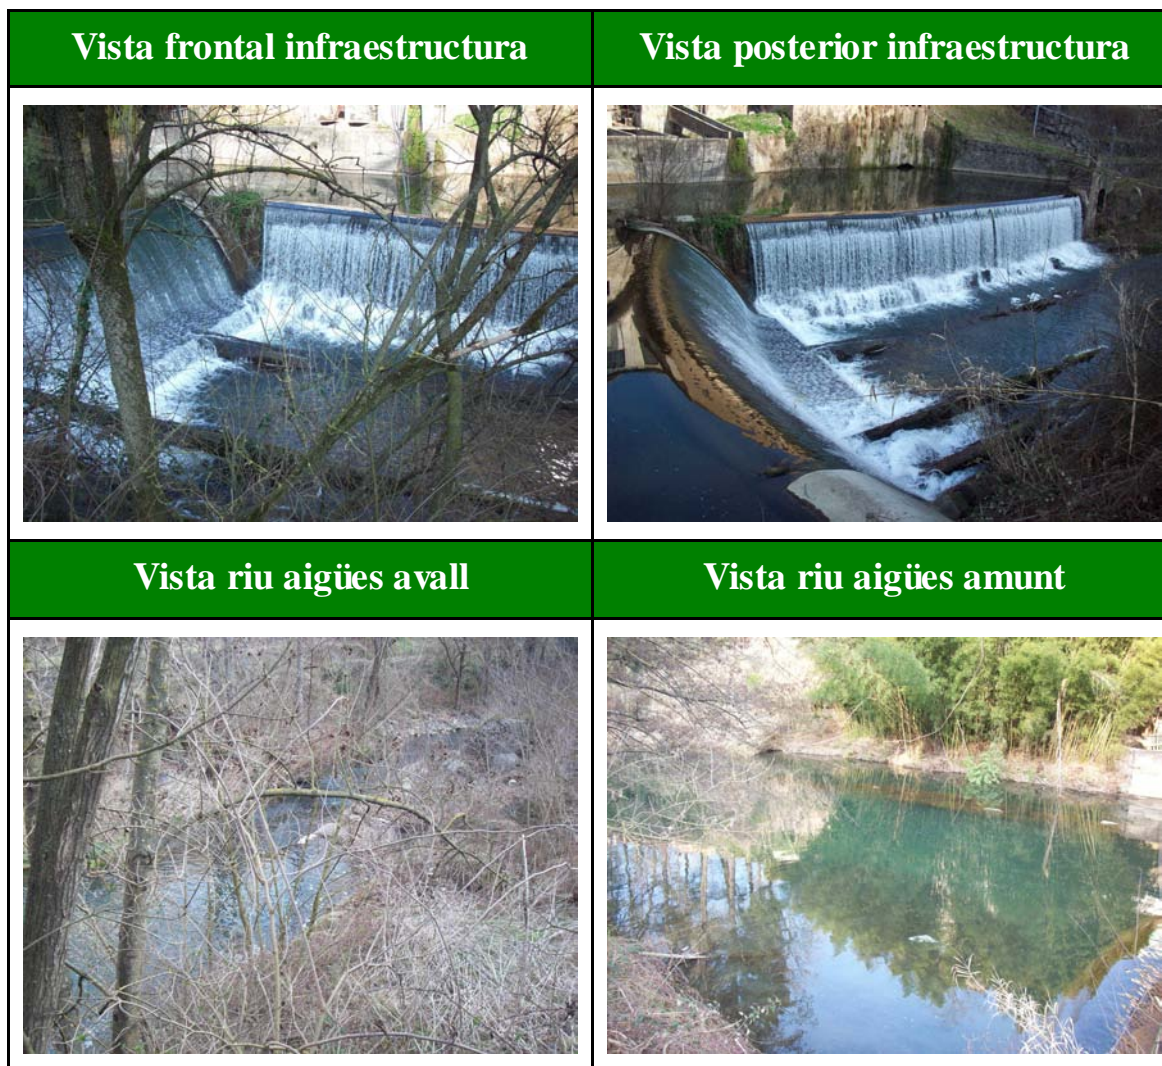
FLU-36	 	DEFICIENT	 	 
RESCLOSA

Hi ha una plataforma frontal de formigó d'1 m d'amplada i 0,7 m de salt. Al marge esquerre trobem el canal de derivació i al marge hi ha la riba natural, però amb una verticalitat d'uns 90°. A una alçada de 5 m trobem uns horts. Considerem que l'anguila no pot superar l'obstacle des d'aquest punt però podria sortir del riu aigües avall i passar pels horts en condicions d'humitat ambiental favorables.

<p>Valoració ICF:</p>	<p>Infranquejable per algunes espècies</p>	<p>Nivell de qualitat ICF:</p>	<p>Deficient</p>
------------------------------	--	---------------------------------------	-------------------------

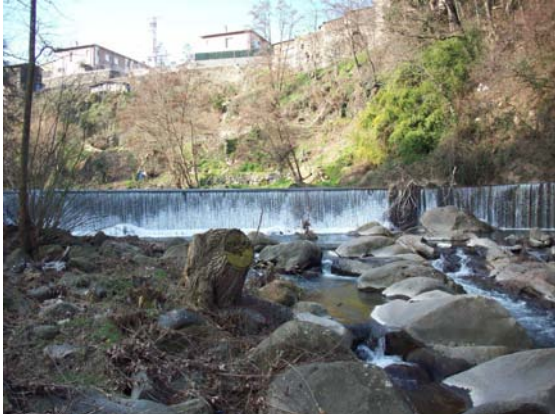
FLU-37	 	DEFICIENT

Al marge esquerre trobem el canal de derivació. Al marge dret la riba vertical. Probablement l'anguila pugui sortir del riu aigües avall però amb molta dificultat.

Valoració ICF:	Infranquejable per algunes espècies	Nivell de qualitat ICF:	Deficient
----------------	-------------------------------------	-------------------------	------------------

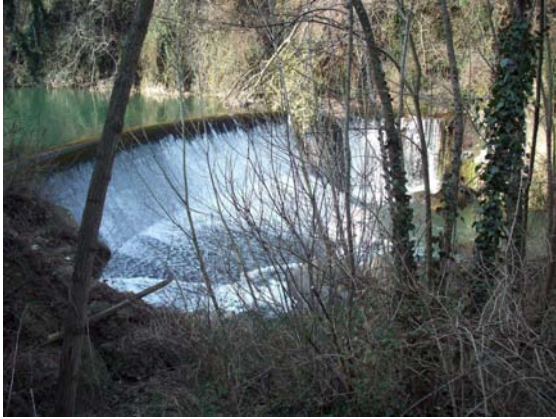
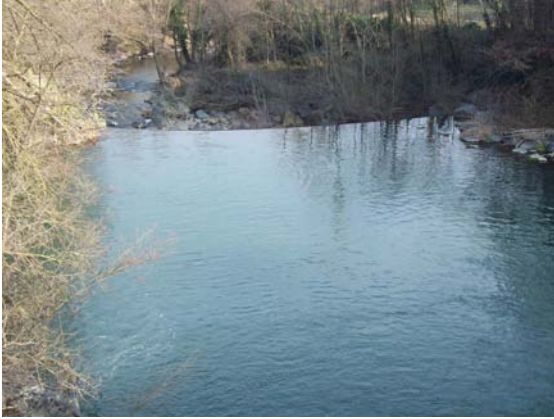
FLU-38	 	DEFICIENT

<p>Valoració ICF:</p>	<p>Infranquejable per algunes espècies</p>	<p>Nivell de qualitat ICF:</p>	<p>Deficient</p>
------------------------------	--	---------------------------------------	-------------------------
