## **Treball final de grau**

**Títol:** Estudi dels diferents fenòmens que provoquen les  
descàrregues parcials en  
conductors de mitja i alta tensió

**Alumne:** Pau Blanch Noguera

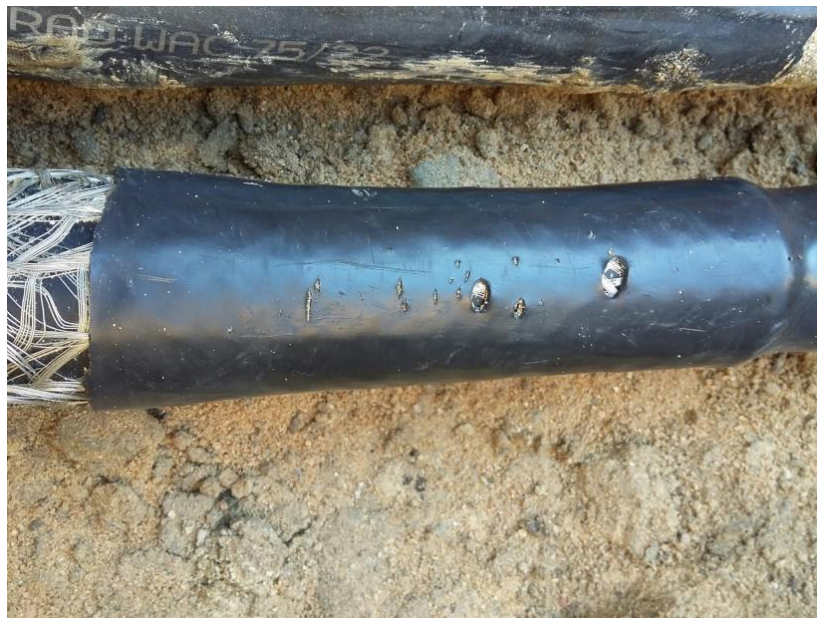
Els defectes en la coberta del cable solen ser causats per mala manipulació en la instal·lació que genera petites fissures, que posteriorment creen filtracions d'aigua, també poden estar produïdes per deteriorament d'aquesta, per envelliment o actuacions de tercers, com es mostra en la

Figura 7. Un dels principals inconvenients és la seva reparació, ja que degut a les petites esquerdes generades també es comencen a deteriorar els metres adjacents a l'avaria que provoquen avaries futures.

Figura 7 Defecte a la coberta del cable de mitja tensió

La seva reparació consisteix en tallar un tros de cable al voltant d'on s'ha produït el desperfecte i substituir-lo per un de nou empalmant-lo en cada extrem.

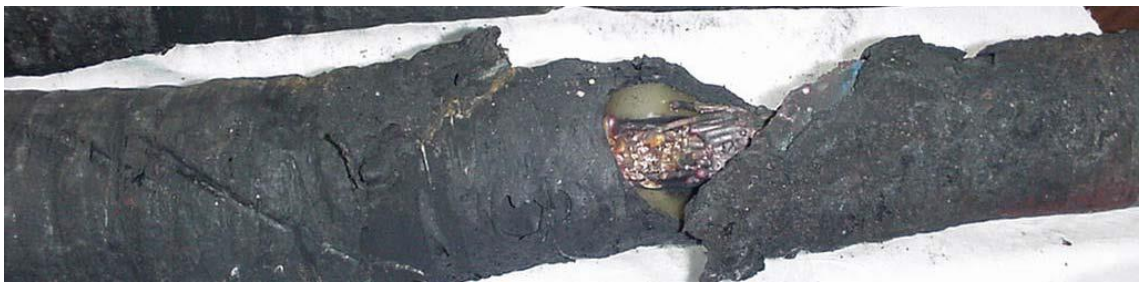
Els defectes en l'aïllament del cable solen ser causats per una mala fabricació d'aquest o l'estrès en la seva estesa. Això genera petites cavitats d'aire dins l'aïllament principal i quan el cable està en tensió, produeixen la ionització de l'aire provocant descàrregues parcials i les avaries a mig/llarg termini. Les possibles avaries es detecten abans de la posta en servei depenent de la seva magnitud. Aquestes bombolles amb la influència de les oscil·lacions tèrmiques que es produeixen entre el dia i la nit per canvis en la temperatura ambient i en la demanda elèctrica, comencen a generar petites esquerdes per fatiga en l'aïllament causant danys al conductor tal i com es pot observar a la Figura 8.

Figura 8: Deteriorament de l'aïllament interior en un conductor de mitja tensió

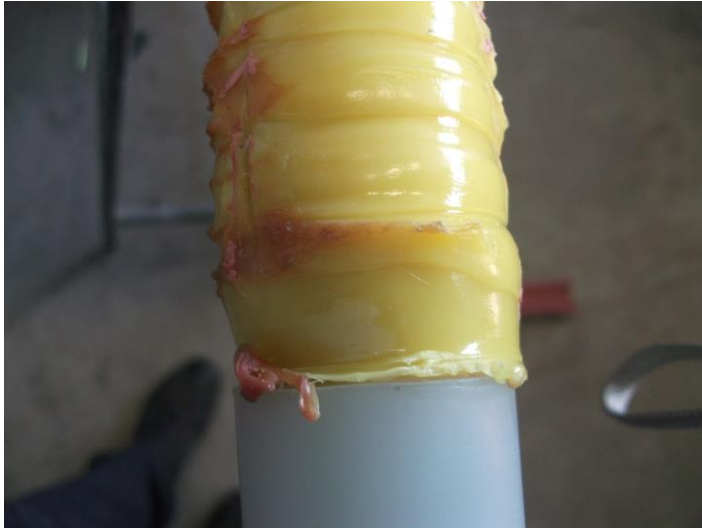
Els defectes en empalmes entre trams de conductor generalment són causats per l'operari a l'hora de realitzar-lo, ja que la part que uneix l'aïllant principal és emplenada amb una pasta aïllant com es mostra a la Figura 9 i si en aquesta hi queden bombolles d'aire, generarà el mateix defecte que el que es produeix en els defectes en l'aïllament principal, provocant cavitats on es ionitzarà l'aire i generarà descàrregues parcials. Tot i això, com les cavitats d'aire que genera l'operari normalment són grans, aquestes es detecten quan es fa la prova abans de la posta es servei i es torna a refer l'empalmament de nou.

Figura 9: Pasta aïllant de reomplert entre l'aïllament i el maneguet de connexió

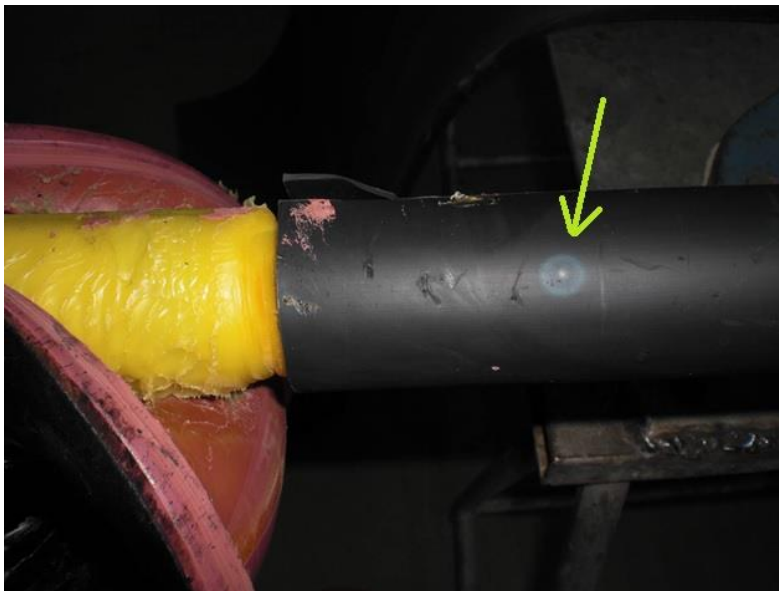
En la Figura 10, es pot observar una dissecció d'un empalmament que va fallar després d'una posada en servei. En aquest cas es sabia que hi havia un defecte i es va deixar en funcionament, comprovant que en 3 mesos i mig es produïa la avaria causada per la mala execució d'aquesta. Això és un estudi fet per una empresa distribuïdora en una instal·lació real.

Figura 10: Punt de perforació just en l'extrem final de la coberta d'empalmament

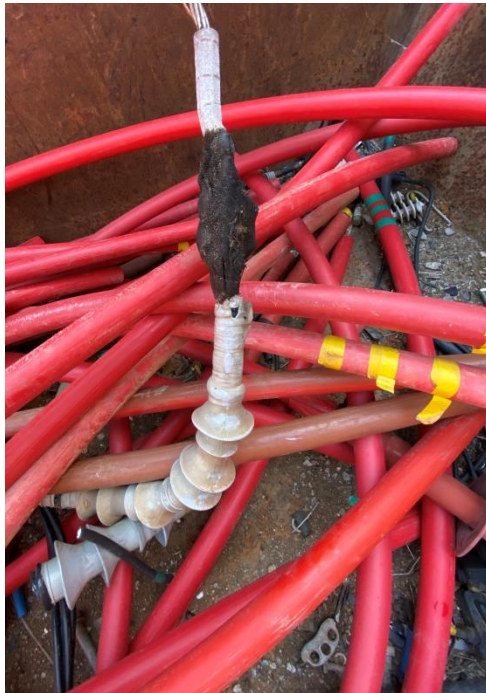
Els defectes en els terminals, com s'observa a la comparativa entre la Figura 11 i la Figura 12, de la mateixa forma que en els dels empalmes, són generats per l'operari a l'hora d'efectuar el component en la confecció de la botella terminal, bé sigui per brutícia, ratllades en l'aïllament o mala manipulació del semiconductor, generant defectes que es detecten en les proves abans de la posta en servei.

Figura 11: Defecte a terminal de línia d'un cable de mitja tensió soterrat

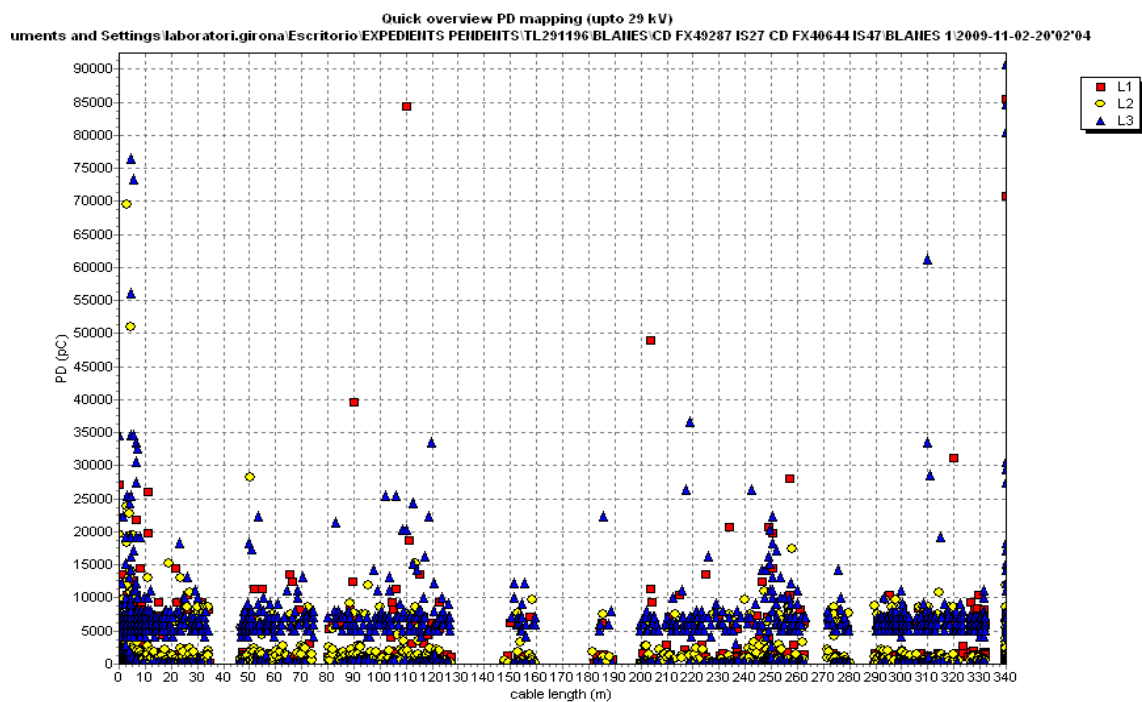
En el mapping següent de la Figura 15, d'un conductor d'aïllament mixt danyat en diferents trams, es pot observar en el tram, per exemple 0-35m, 45-75m i varis o bé un empalmament en els 250m.

Figura 15: Mapping d'un conductor de coberta mixta amb trams danyats

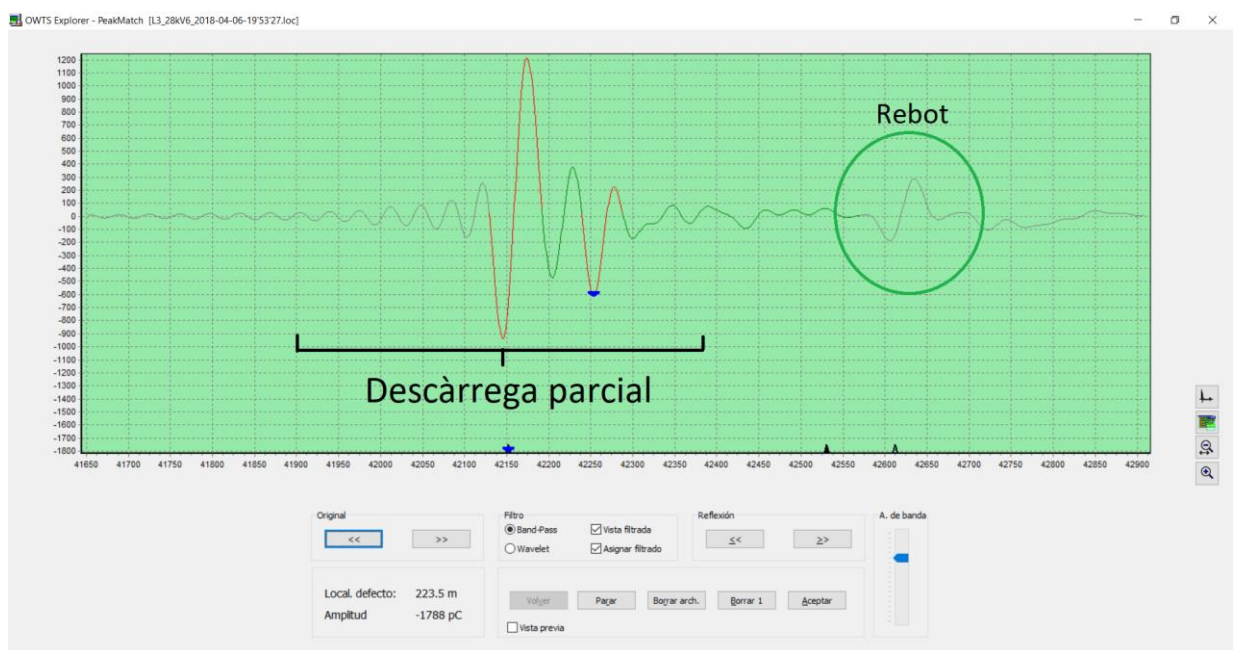
En els defectes d'aïllament, podem observar que es genera un patró d'ona com es mostra a la Figura 16. Aquest patró es caracteritza en un sinus principal marcat en vermell en el tram d'ona que augmenta en la mateixa intensitat amb la que disminueix després, tenint quatre pics més grans al centre. Aquesta ona es propaga al llarg del conductor i ens retorna reflectida, pel que veiem, una segona ona indicada com a rebot amb la mateixa forma atenuada després de la descàrrega parcial.

Figura 16: Descàrrega parcial de 28k6 V amb defecte d'aïllament, generant una amplitud d'ona màxima de 223,5pC

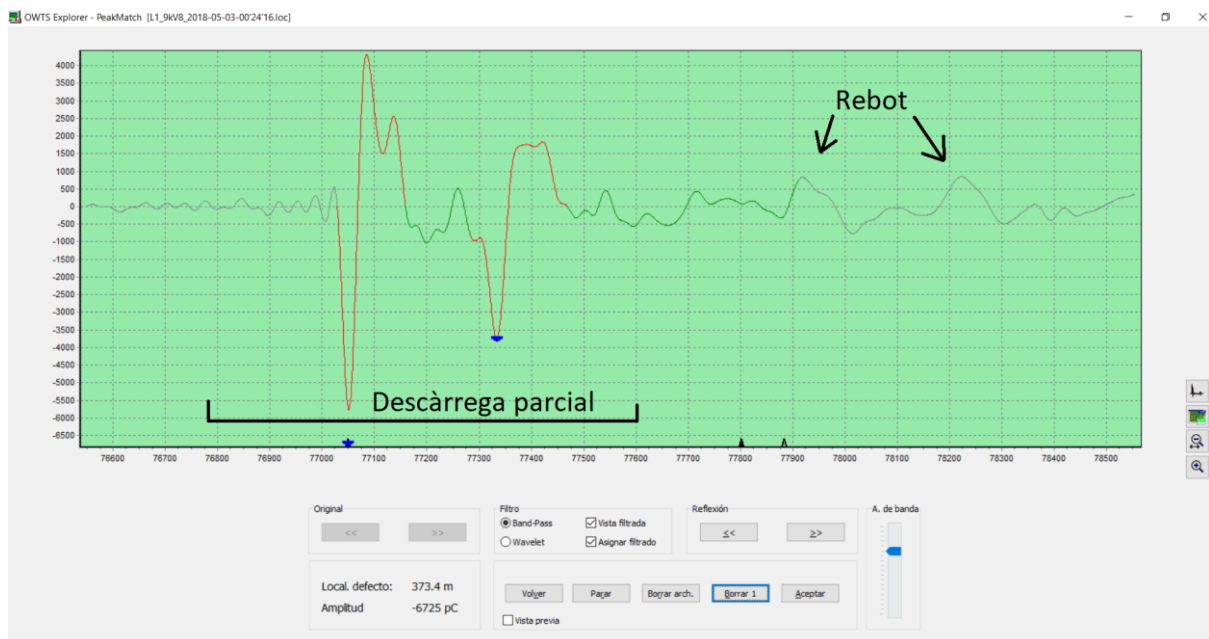
En els defectes d'aïllament en cable mixt, podem observar que es genera un patró d'ona com es mostra a la Figura 17. Aquest patró, es caracteritza per un pic diferenciat dels altres seguit de dos pics en el rang d'amplituds del mateix signe, seguit d'un decrement brusc d'aquests a continuació. Es pot estimar que aquest comportament és degut a l'aïllament impregnat d'oli usat en els cables d'aïllament mixt, aquestes avaries són comunes en cables amb aquest aïllament ja que són cables antics i no tenen les mateixes propietats.

Figura 17: Descàrrega parcial de 9k8 V amb defecte d'aïllament d'oli, generant una amplitud d'ona màxima de 6725pC

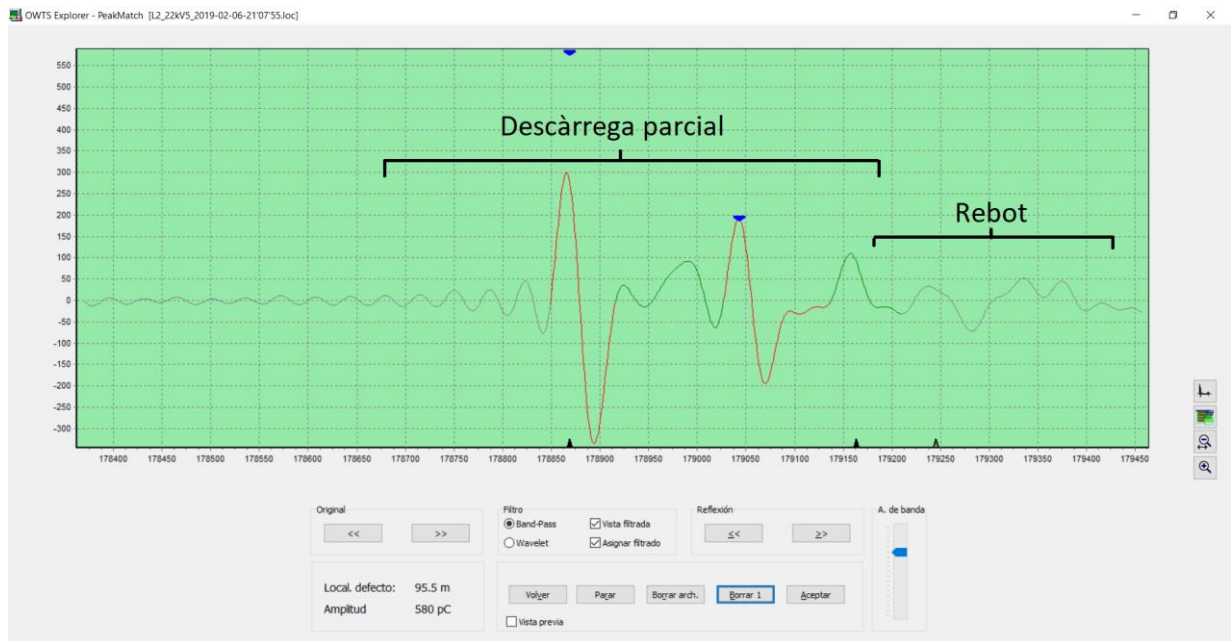
En els defectes en la coberta, podem observar que es genera un patró d'ona com es mostra a la Figura 18. Aquest patró, es caracteritza en un sinus principal molt similar al patró d'ona de defecte per aïllament no mixt, però amb la característica que aquest només té dos pics accentuats, essent el segon inferior al primer.

Figura 18: Descàrrega parcial de 22k5 V amb defecte en la coberta, generant una amplitud d'ona màxima de 580pC

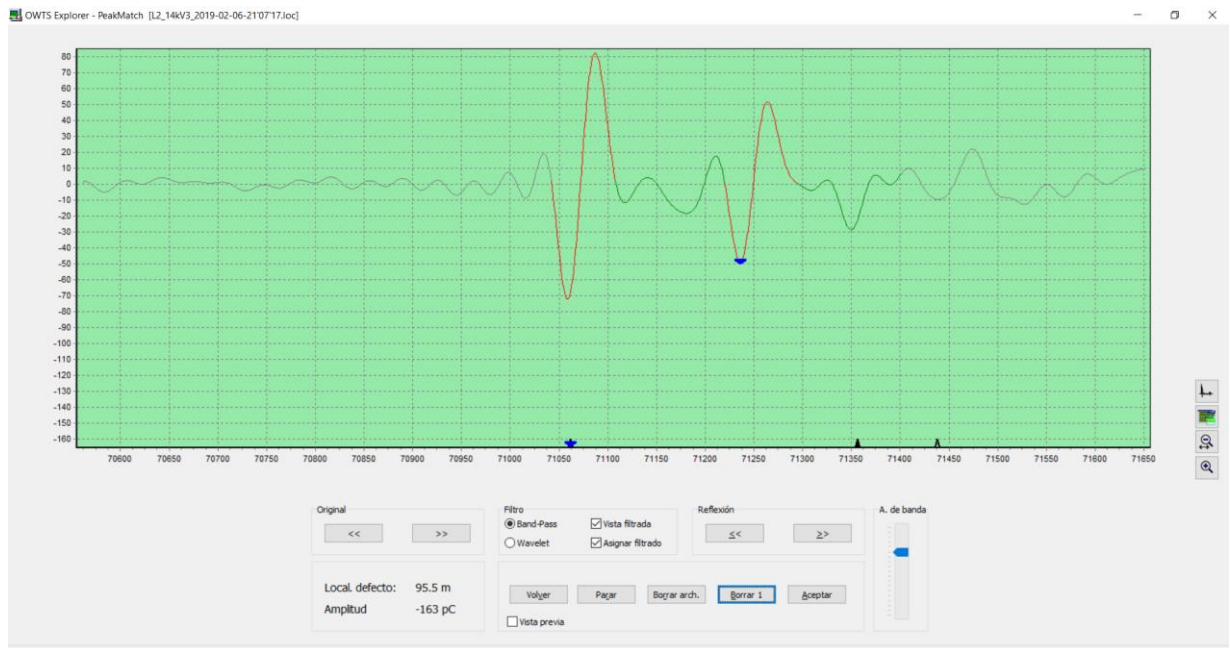
En la segona Figura 19, es pot observar com el patró d'ona no varia tot i ésser el valor en pC considerablement inferior a l'anterior. Es troba el mateix resultat de similitud en tots els altres defectes; de forma que l'amplitud del patró d'ona és directament proporcional a la magnitud del defecte i el voltatge que s'ha aplicat en fer la descàrrega.

Figura 19: Descàrrega parcial de 14k3 V amb defecte en la coberta, generant una amplitud d'ona màxima de 163pC

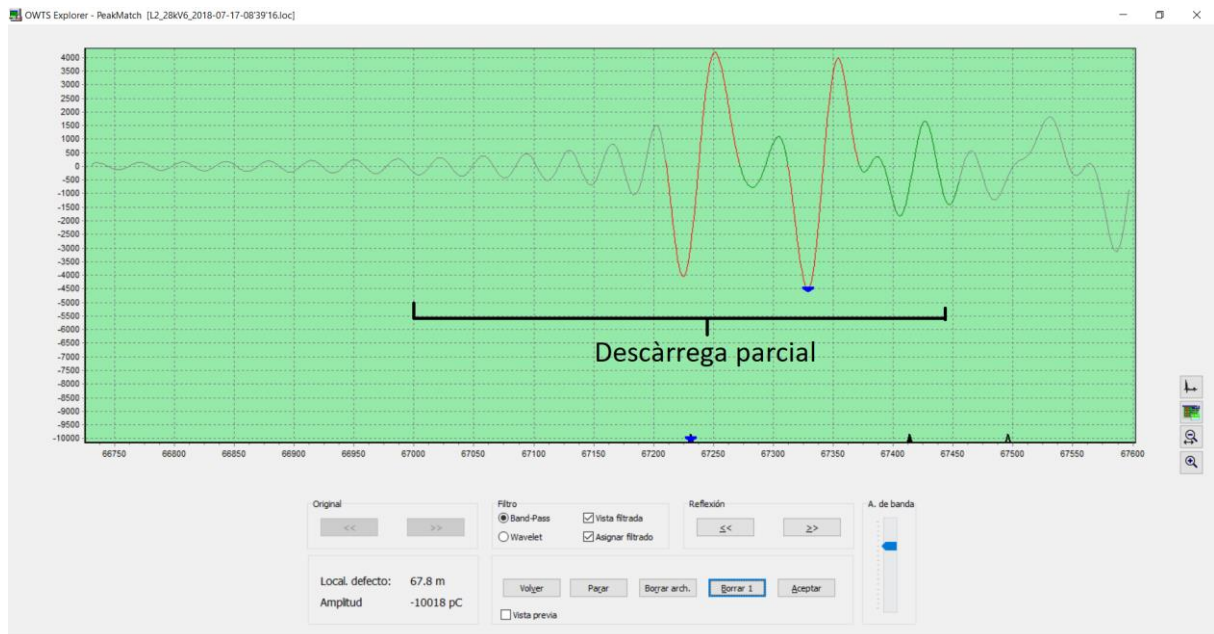
En els defectes en empalmes, podem observar que es genera un patró d'ona com es mostra a la Figura 20. Aquest patró es caracteritza en un sinus principal amb tres pics accentuats al centre. Es diferencia dels patrons d'aïllament i coberta perquè té dos pics de la mateixa magnitud separats per un d'inferior al mig.

Figura 20: Descàrrega parcial de 28k6 V amb defecte en la coberta, generant una amplitud d'ona màxima de 10.018pC

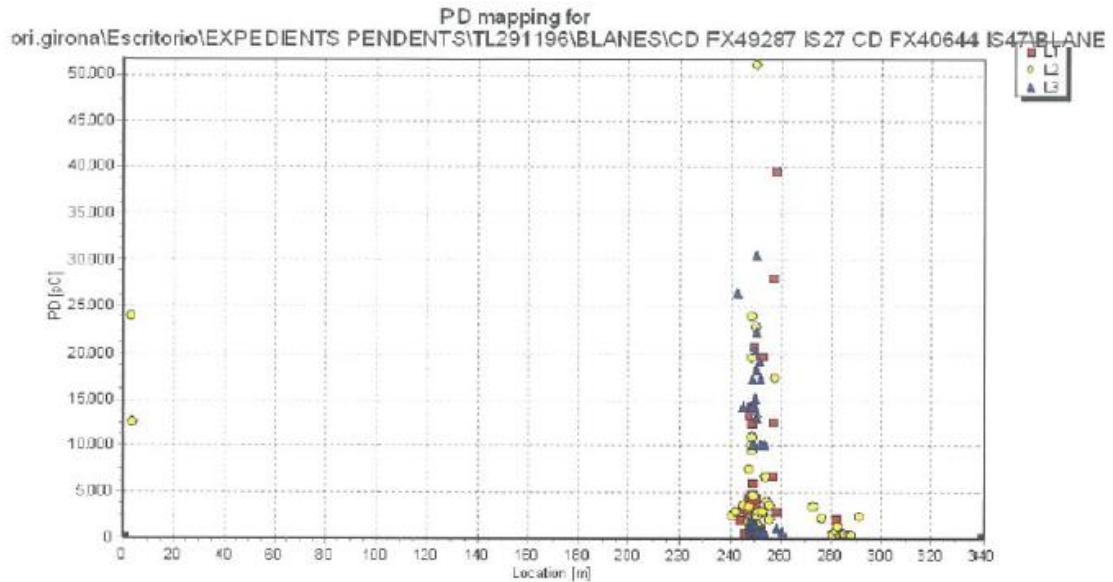
Paral·lelament al patró d'ona generat per defectes en empalmaments, aquests defectes també es caracteritzen en el mapping, ja que en aquest totes les descàrregues apareixen a la mateixa longitud, com s'explica més detalladament a l'Apartat 5.1.4 Mapa defecte en empalmes de la pàgina 32. A la Figura 21, es pot observar com a la longitud de 250 metres s'ha realitzat els empalmes malament a les tres fases L1, L2 i L3 de la línia.

Figura 21: Mapping de les tres fases de línia superposades amb defectes en els empalmament a 250m

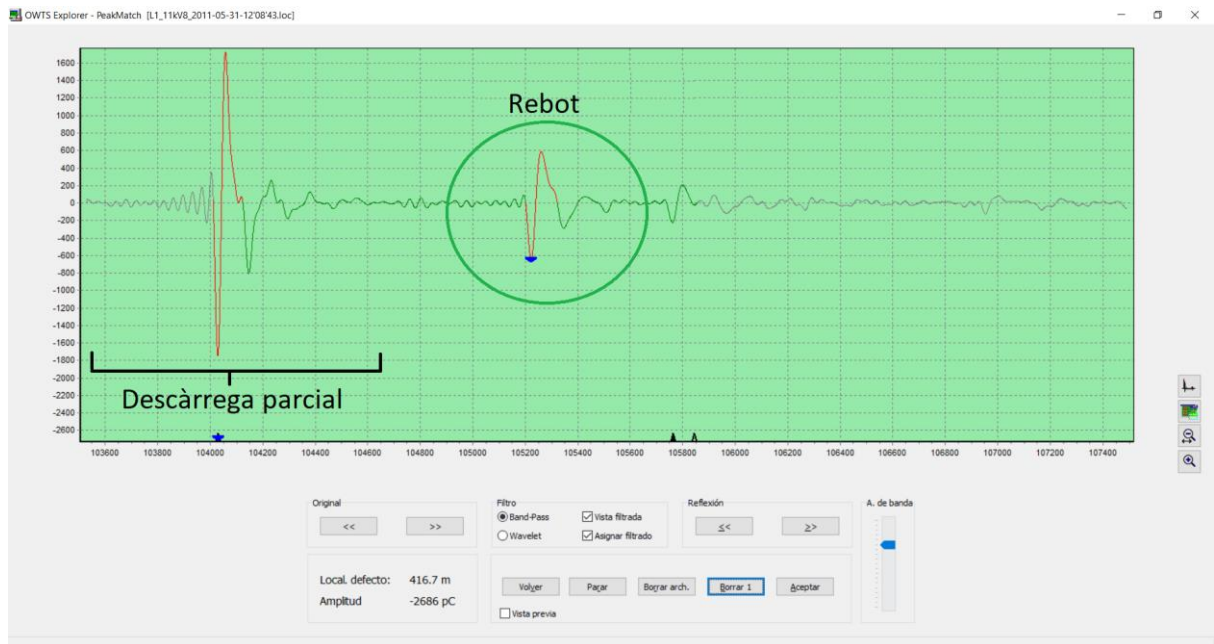
En els defectes en terminals, podem observar que es genera un patró d'ona com es mostra a la Figura 22. Aquest patró es caracteritza en un sinus principal que de cop augmenta fent un pic molt diferenciat de la resta. La característica principal és que el rebot d'aquestes descàrregues sempre apareix molt separat a la descàrrega principal, ja que aquest ha de recórrer tot el cable i tornar.

Figura 22: Descàrrega parcial de 11k8 V amb defecte en la coberta, generant una amplitud d'ona màxima de 2686pC

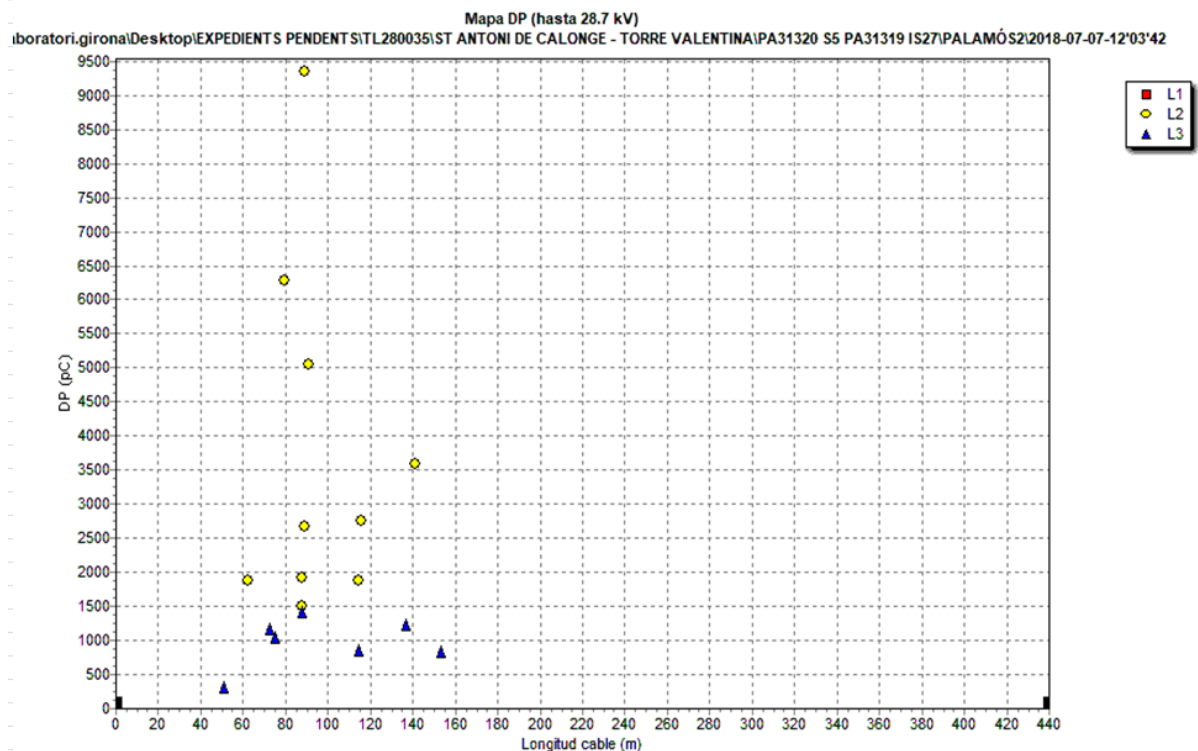
En el cas dels mapes de punts obtinguts pels defectes causats per falles en l'aïllament principal, es pot observar que es mostren un seguit de descàrregues de forma desordenada, normalment agrupades a les zones on hi ha hagut més afectació com es mostra a la Figura 24, on es pot observar que tot el deteriorament de l'aïllament es concentra entre els 45 i 150 metres; mentre que en altres cables on s'ha deteriorat l'aïllament en gairebé tot el cable, s'aprecien de forma més distribuïda, com es pot observar a la Figura 25.

Figura 24: Mapping de descàrregues parcials amb defectes a l'aïllament, efectuades a 28.7kv presentant defectes a les fases 2 i 3.

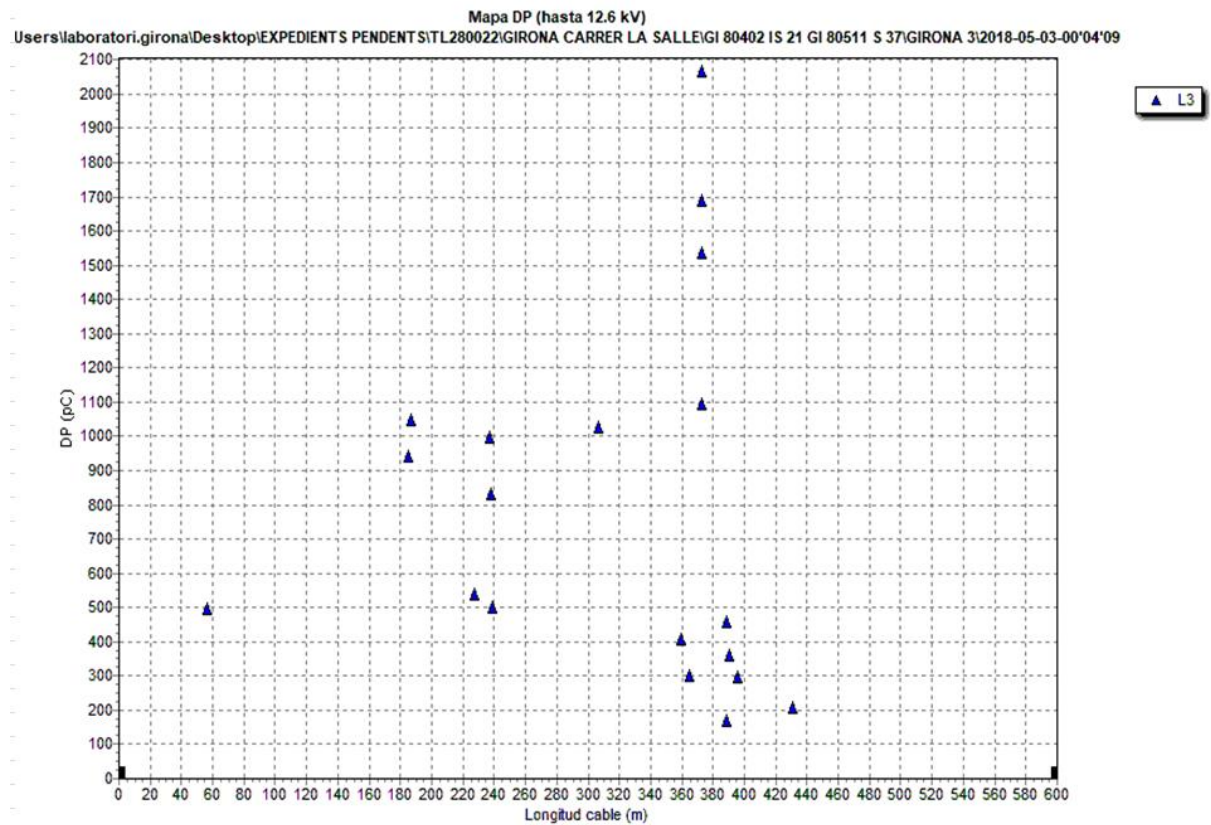
Figura 25: Mapping de descàrregues parcials amb defectes a l'aïllament, efectuades a 12.6kv de la fase 3

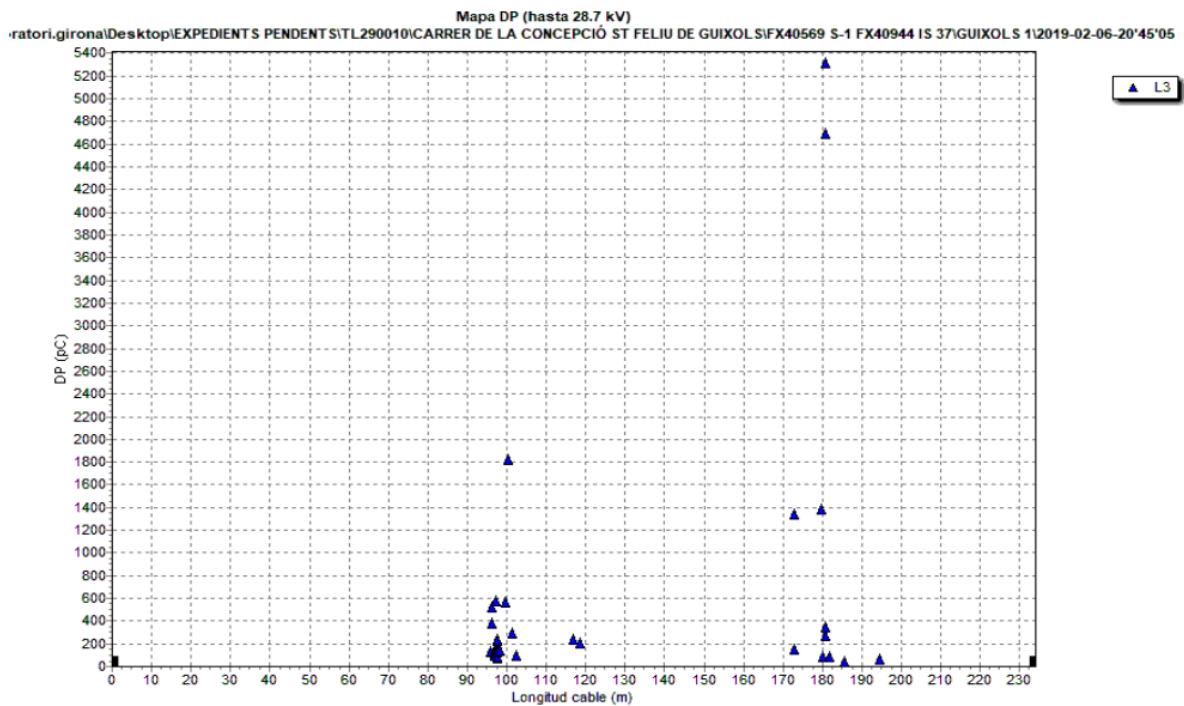
En el cas dels mapes de punts obtinguts per els defectes causats per falles en la coberta del conductor, es pot observar que en els llocs on hi ha hagut una petita esquerda a la coberta exterior, es mostren amb una distribució aproximada en Campana de Gauss els valors en pC de les descàrregues, essent la longitud on es troba el desperfecte el lloc on es detecten més descàrregues, com s'observa en les Figura 26 i Figura 27.

Figura 26: Mapping de la fase 3 efectuat a 28.7kV, on s'observen dos defectes en la coberta a 100 i 180 metres

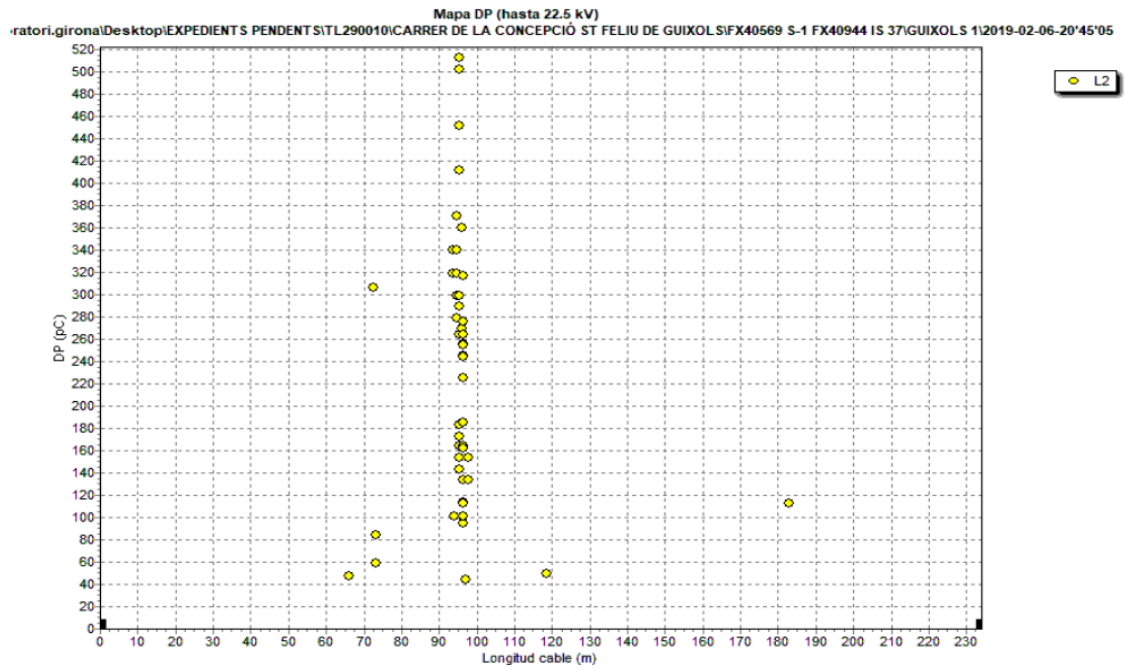
Figura 27: Mapping de la fase 2 efectuat a 22.5kV, on s'observen un defecte en la coberta a 95 metres.

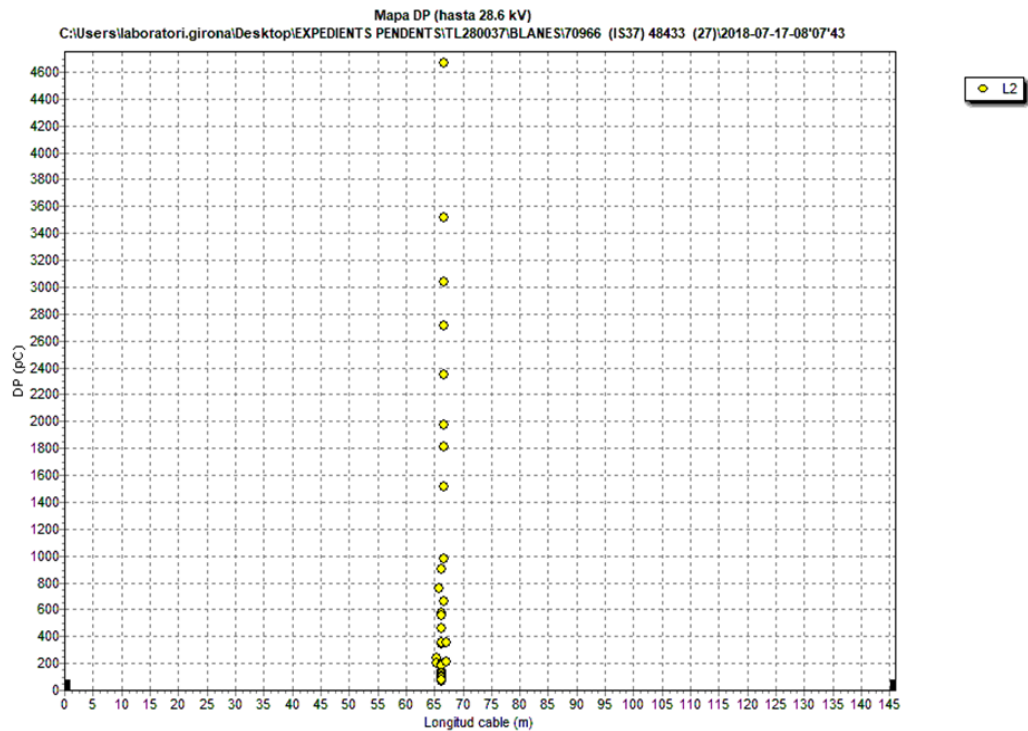
En el cas dels mapes de punts obtinguts per els defectes causats per males connexions en els empalmes entre trams de cables, es pot observar que totes les descàrregues parcials es situen exactament a la mateixa distància com es mostra a les Figura 28 i Figura 29, que es on es situa l'empalmament que ens produeix el defecte.

Figura 28: Mapping de la fase 2 efectuat a 28.6kV, on s'observen un defecte en l'empalmament situat a 67 metres.

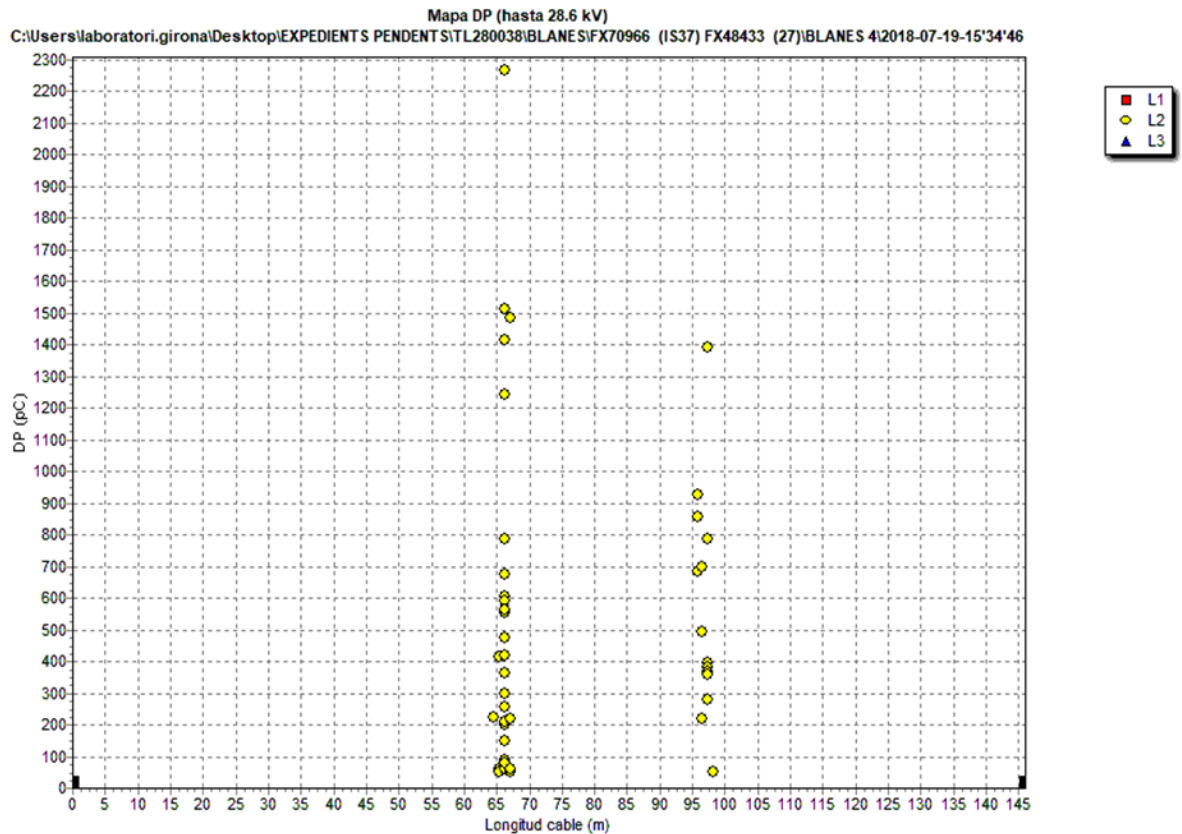
Figura 29: Mapping de la fase 2 efectuat a 28.6kV, on s'observen un defectes els empalmaments situats a 67 i 97 metres
