RESTAURACIÓN DE LA BÓVEDA DE LA CATEDRAL

JAIME MARQUÉS CASANOVAS

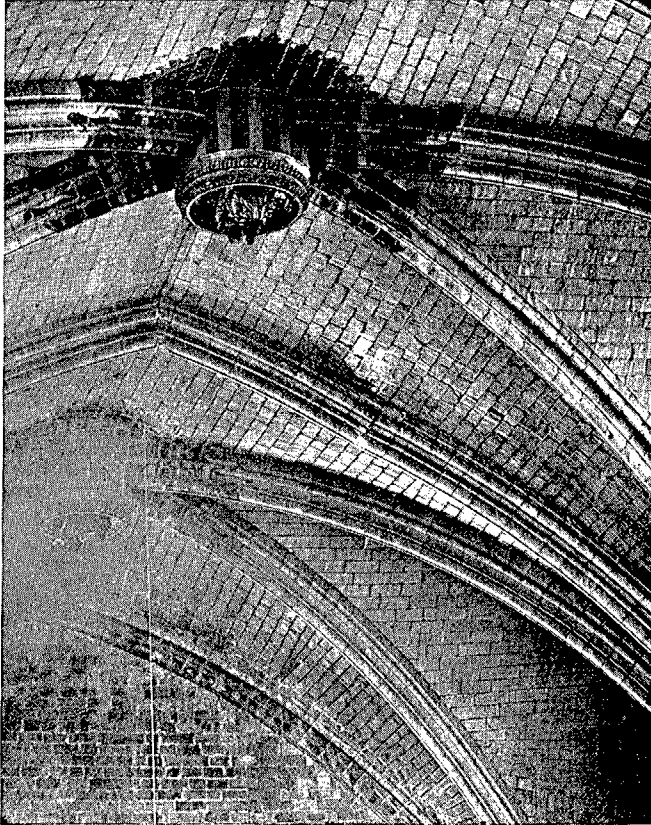
Desde largo tiempo se sabía que uno de los arcos de la bóveda de nuestra Seo, concretamente el arco formero que separa las dos últimas claves de bóveda a contar desde las columnas de los púlpitos hacia la puerta principal, estaba afectado por una rotura y hundimiento, aproximadamente a la mitad de la línea que va de su arranque hasta la parte superior.

La depresión del arco era perceptible a simple vista en el lado Norte de la bóveda, que da al claustro.

Así transcurrió algún tiempo sin mayor preocupación que la de observar si se producía algún nuevo movimiento. El número 1 de la lámina muestra el arco tal como se hallaba en el año 1935.

Aspecto que ofrecía la bóveda antes de su restauración.

A pesar de que las soluciones posibles eran variadas, no obstante, el remedio definitivo y estético no podía ser más que uno: reconstruir el arco y la plementería contigua al punto de rotura.

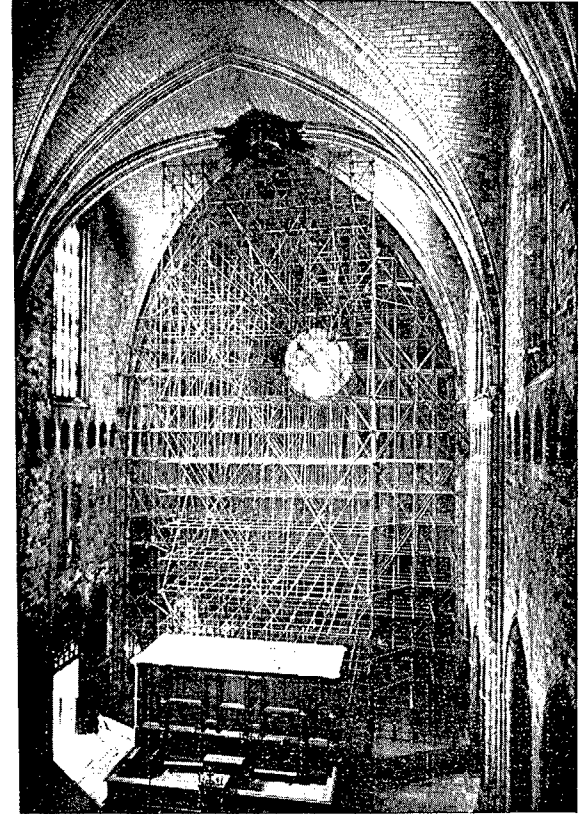
Llamó la atención del público el tupido andamiaje que durante algunos meses ocupó el trascoro de la Catedral por la ingente cantidad de tubos metálicos, que puestos en fila habrían alcanzado, según se dijo, la longitud de veinticinco kilómetros (número 2 de la lámina).

Aspecto del andamiaje de tubos metálicos.

Terminada la colocación del andamiaje por el personal de la firma «Mundus», las obras del arco empezaron en 1966 a cargo del personal especializado de la Dirección General de Bellas Artes y en pocos meses se concluyó la suspirada obra de consolidación.⁶

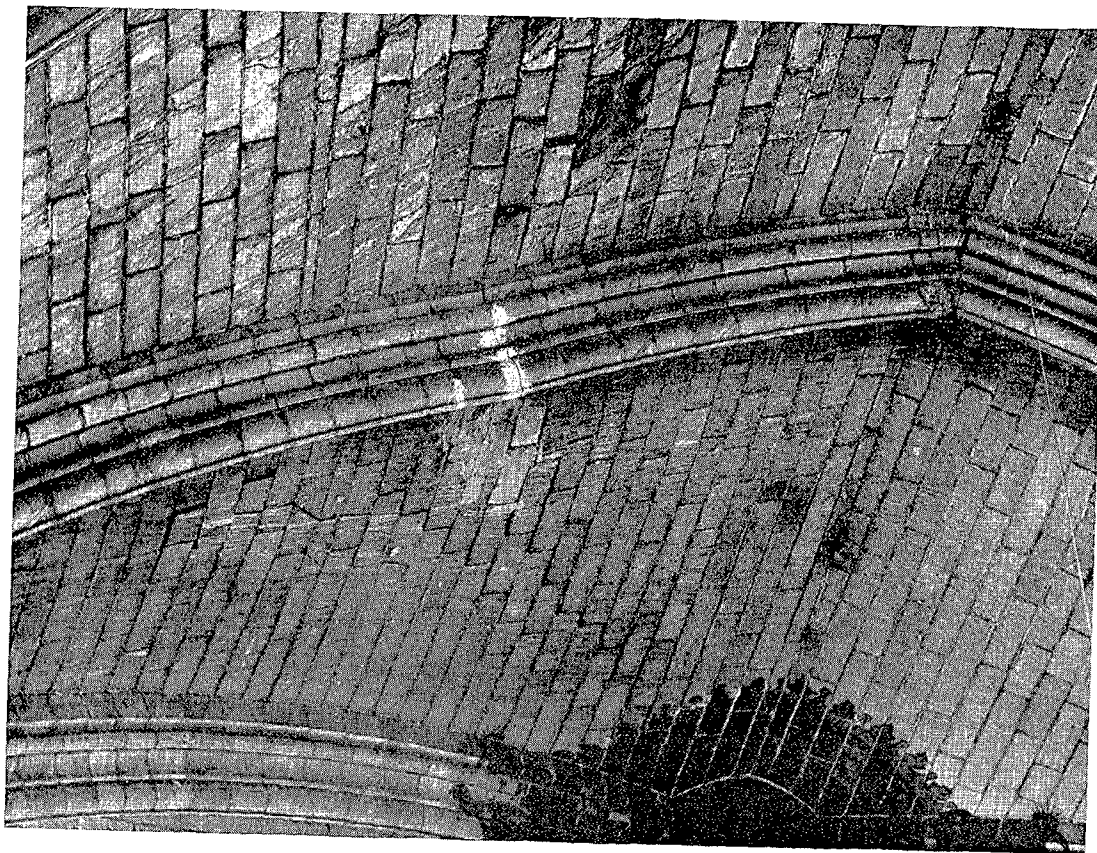
Detalle del arco en el que se aprecia su alarmante depresión.

No es extraño que al cabo de cerca de cuatrocientos años haya tenido necesidad de una nueva reparación. No dice el acta capitular que nos relata la primera reparación en qué consistía el defecto; pero ahora se ha observado que los sillares carecían del necesario aglutinamiento y que estaban separados entre sí por cuñas de piedra de escasa consistencia, de suerte que la deformación que acusaba modernamente puede ser debida no sólo a los efectos de la artillería y de los bombardeos sino también al defecto inicial de construcción, defecto que cabe atribuir o a la impericia de los constructores o al tiempo que pasó a la intemperie antes de construir el último tramo de la bóveda.
