Projecte/Treball Fi de Carrera

Títol: Proposta de consolidació d'un talús a l'estadi municipal de futbol de Montilivi (Girona)

Document: Resum

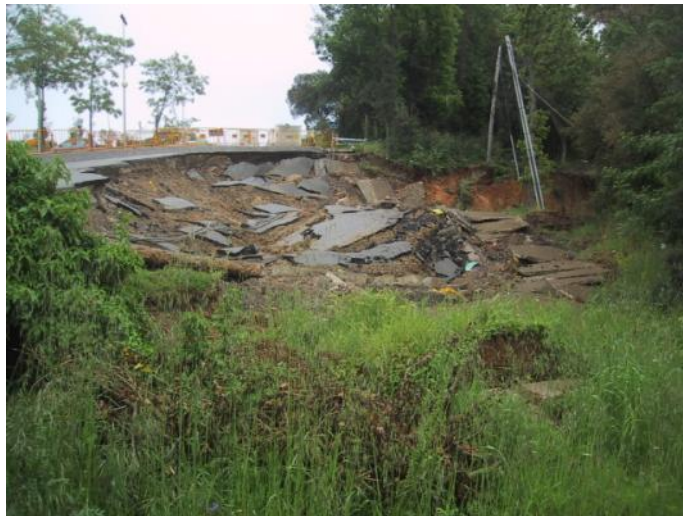
S'hi ha intentat posar solució però el fet és que només s'ha apedaçat el problema. A l'any 1996 es produeix la primera esllavissada del talús. S'ensorra la grada preferent del camp del Girona. El 7 de maig de 2004. Un nou esfondrament a la grada est de l'estadi que afecta al nou vial d'accés a la Universitat de Girona.

Foto del esllavissament de l'any 2004
