Treball final de grau

Títol: REHABILITACIÓ ESTRUCTURAL DEL MAS JONQUER
PER ADAPTACIÓ A L'ACTIVITAT DE CENTRE SOCIAL I
D'ALBERG AMB CRITERIS DE SOSTENIBILITAT

Document: BLOC II. ESTUDI PATOLÒGIC

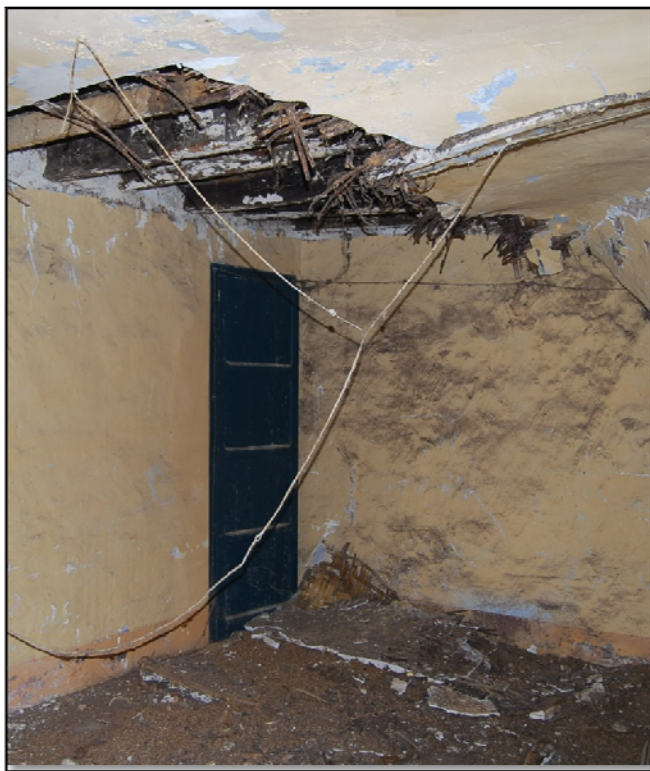
La zona habitada per la Família Saubí es troba en bon estat gràcies a que han dut a terme l'adequat manteniment durant els anys, en canvi, la zona propietat de l'Ajuntament, presenta unes condicions més desfavorables ja que no hi ha hagut manteniment constant.

Fot.B- 1 Habitació 1 a Planta primera, Ajuntament / FONT: (els Autors, 2013)

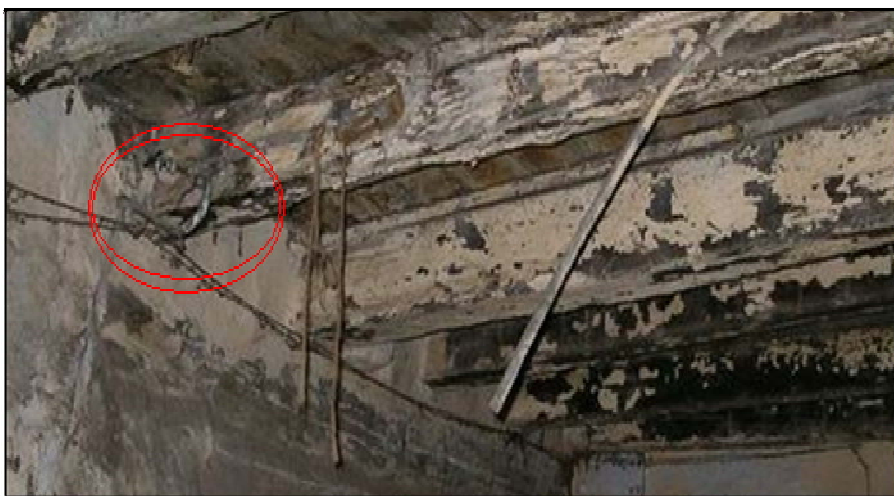
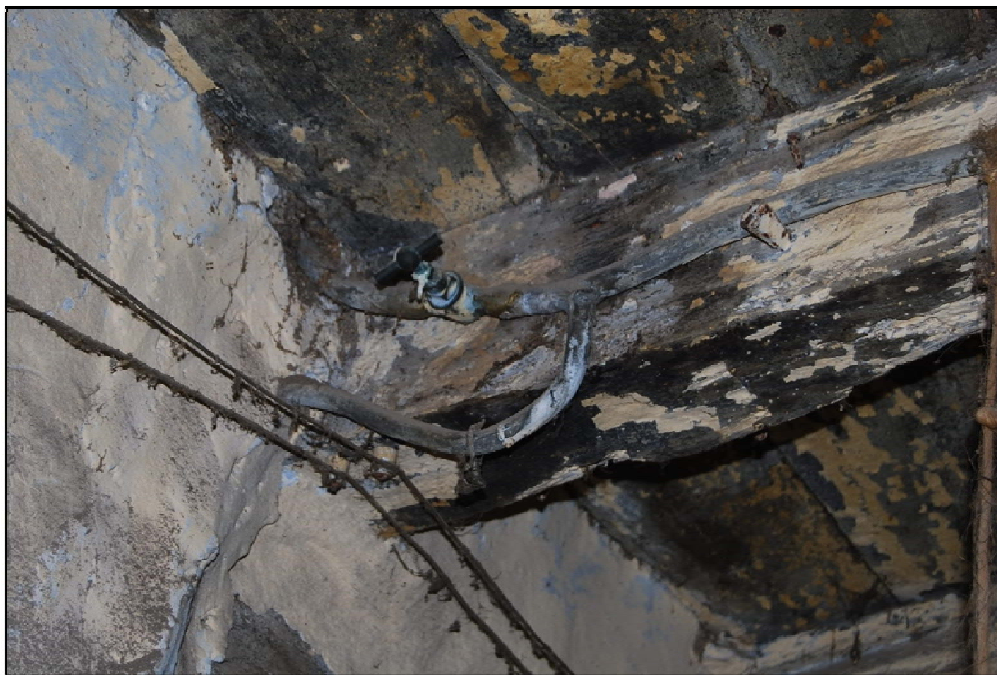
La instal·lació de fontaneria és realitzada mitjançant tub de plom que està en molt mal estat. En alguns punts està encastat a la paret i en altres passa superficialment.

Fot.B- 26 Instal·lació de fontaneria, tub de plom / FONT: (els Autors, 2013)

Fot.B- 27 Instal·lació de fontaneria, tub de plom/ FONT: (els Autors, 2013)

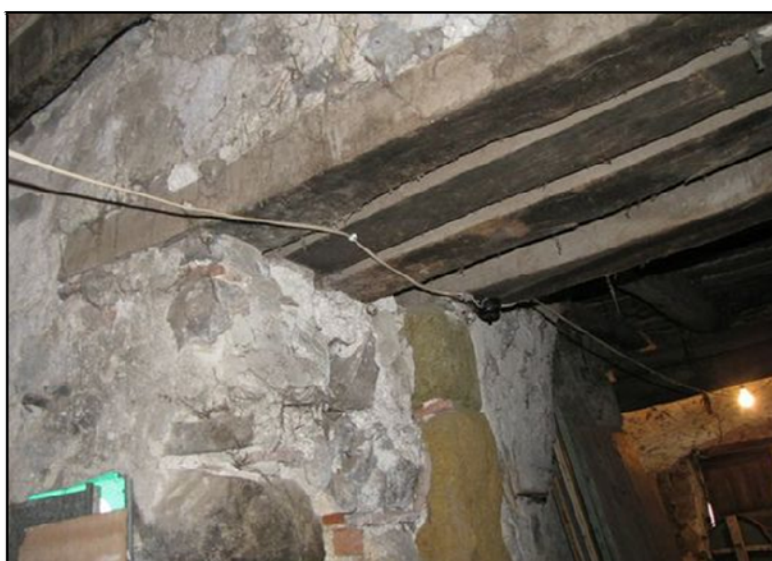
La instal·lació de baixa tensió, és vista per tota la casa. Es realitzada amb fil de 1mm de secció i sense presa de terra, el que significa que incompleix la normativa actual. Els interruptors són superficials i estan clavats a les parets o sota el dintell de les portes. El comptador és superficial i penjat a la paret interior.

Fot.B- 28 Instal·lació vista de baixa tensió / FONT: (els Autors, 2013)

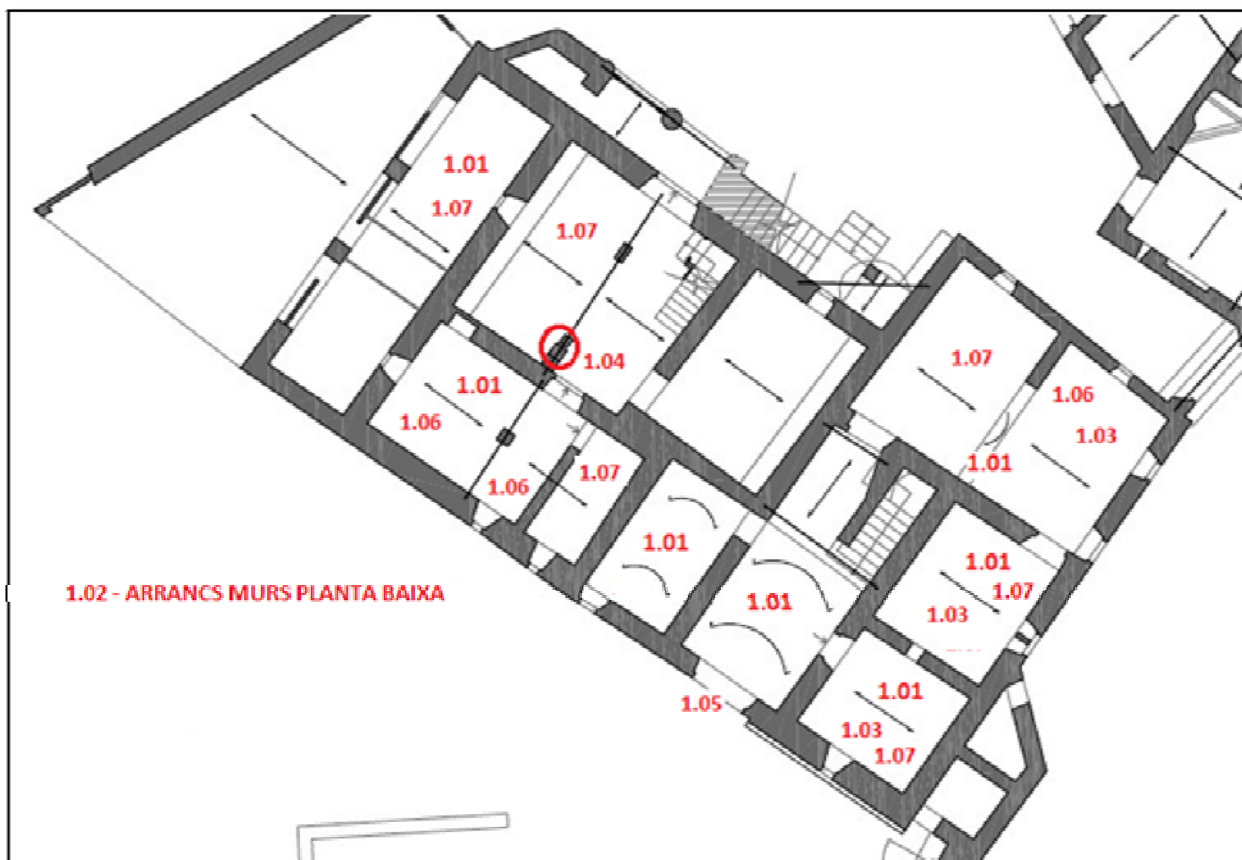
Imatge.B- 18 Localització lesions a Planta Baixa / FONT: (els Autors, 2013)

- Lesions físiques
 - ❖ Humitats
 - 1.01 _ En paviments
 - 1.02 _ En murs
 - 1.03 _ En caps de cairats i jàsseres
 - ❖ Erosió
 - 1.04 _ Pilar de pedra amb pèrdua de material
- Lesions mecàniques
 - ❖ Esquerdes
 - 1.05 _ En dintells de portes
 - 1.06 _ Sota cairats i jàsseres
- Lesions químiques
 - ❖ Organismes
 - 1.07 _ En cairats i jàsseres

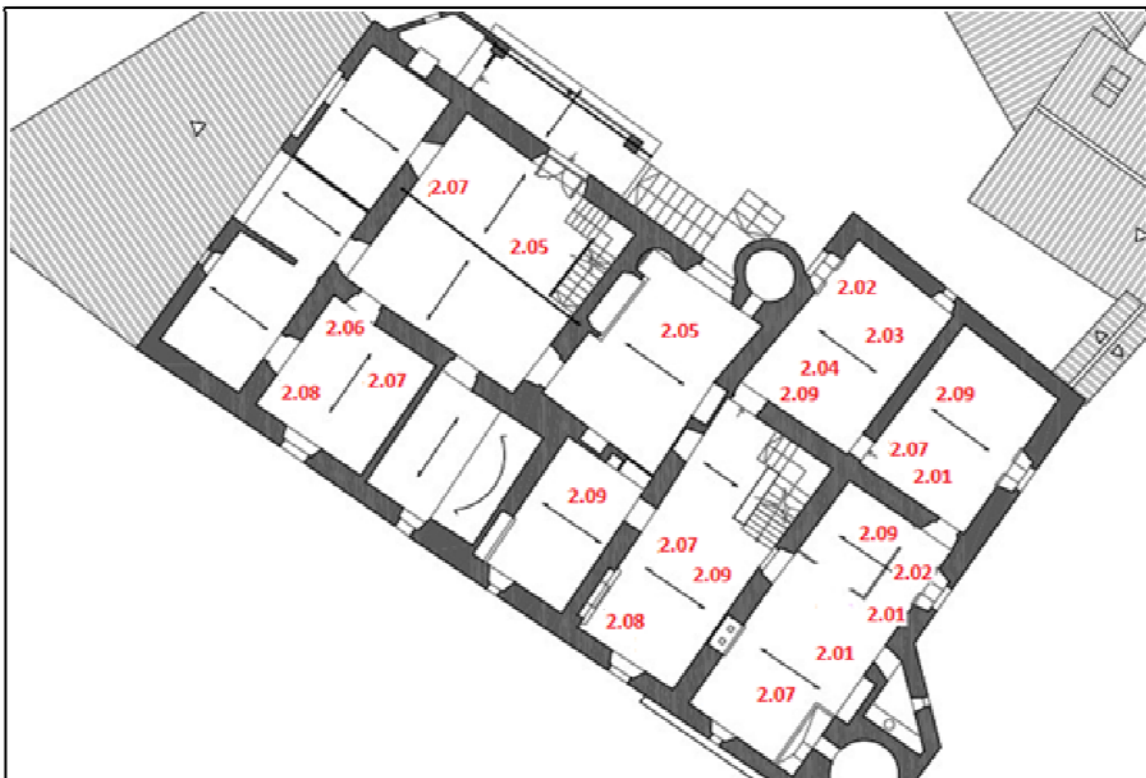
Imatge.B- 19 Localització lesions Planta primera / FONT: (els Autors, 2013)

- Lesions físiques
 - ❖ Humitats
 - 2.01 _ En parets
 - 2.02 _ En finestres
 - 2.03 _ En fals sostre
 - 2.04 _ En cairats
 - ❖ Brutícia
 - 2.05 _ En parets
- Lesions mecàniques
 - ❖ Esquerdes
 - 2.06 _ En dintells de portes
 - 2.07 _ Sota cairats i jàsseres
 - ❖ Despreniments
 - 2.08 _ En parets
- Lesions químiques
 - ❖ Organismes
 - 2.09 _ En cairats i jàsseres

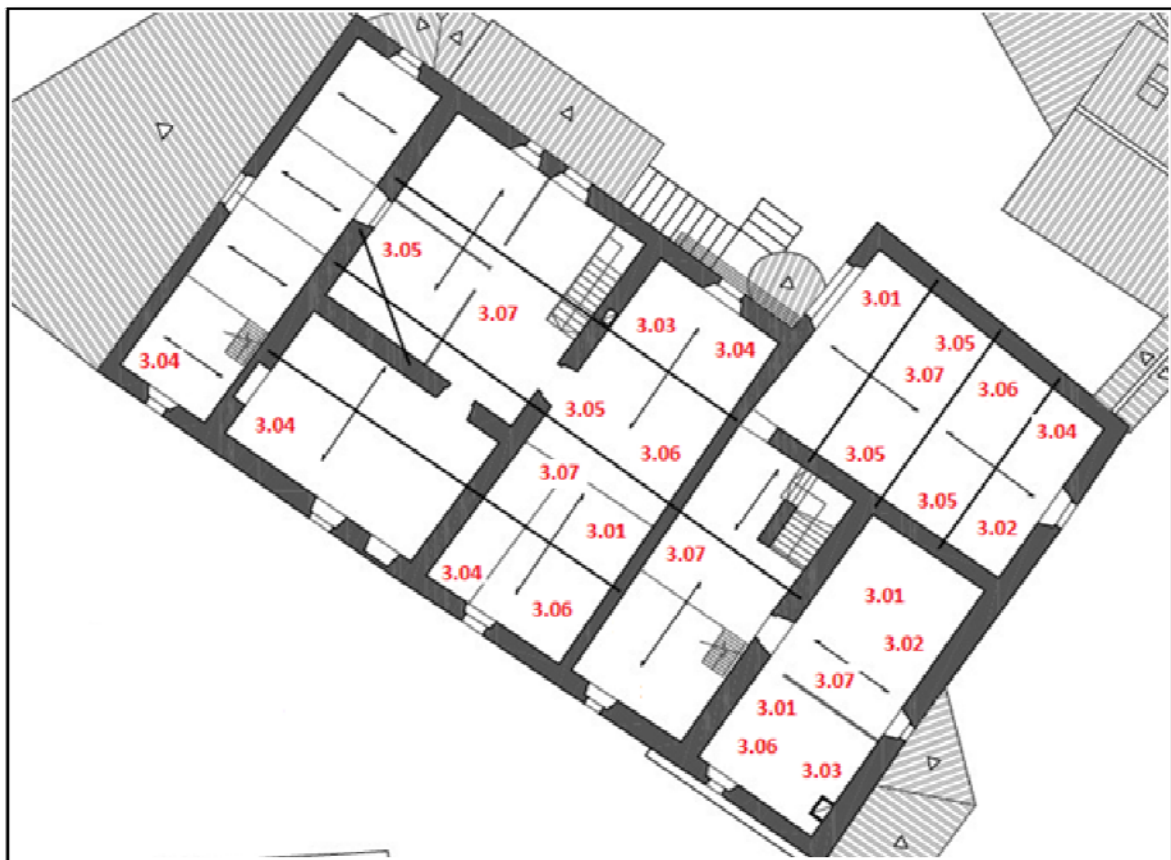
Imatge.B- 20 Localització lesions Planta Segona / FONT: (els Autors, 2013)

- Lesions físiques
 - ❖ Humitats
 - 3.01 _ En parets
 - 3.02 _ Encastaments de cairats
 - ❖ Brutícia
 - 3.03 _ En parets
- Lesions mecàniques
 - ❖ Esquerdes
 - 3.04 _ A les entregues entre parets
 - 3.05 _ Sota cairats i jàsseres
 - ❖ Despreniments
 - 3.06 _ En parets
- Lesions químiques
 - ❖ Organismes
 - 3.07 _ En cairats i jàsseres

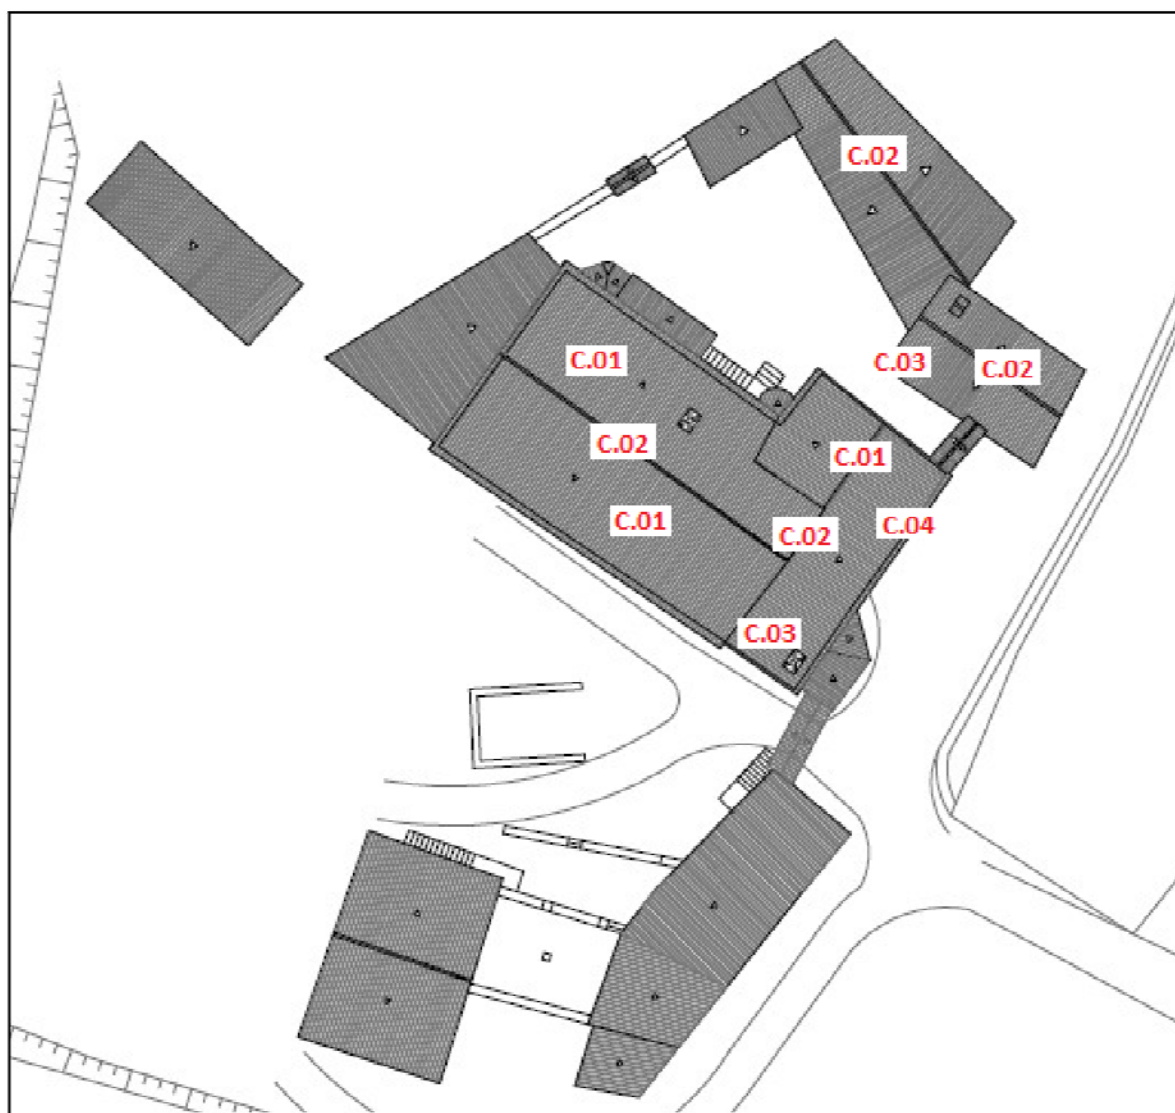
Imatge.B- 21 Localització lesions Coberts / FONT: (els Autors, 2013)

- Lesions físiques
 - ❖ C.01 _ Humitat
 - ❖ C.02 _ Brutícia
 - ❖ C.03 _ Erosió

- Lesions mecàniques
 - ❖ C.04 _ Despreniments

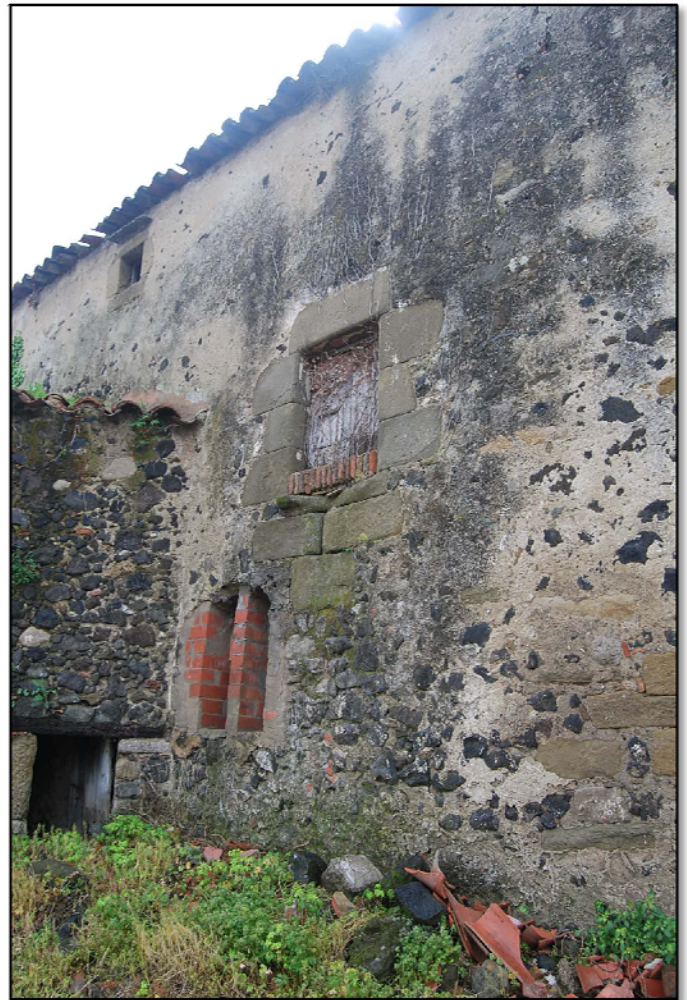
Fot.B- 32 Humitats i vegetació mur cara exterior/ FONT: (els Autors, 2013)

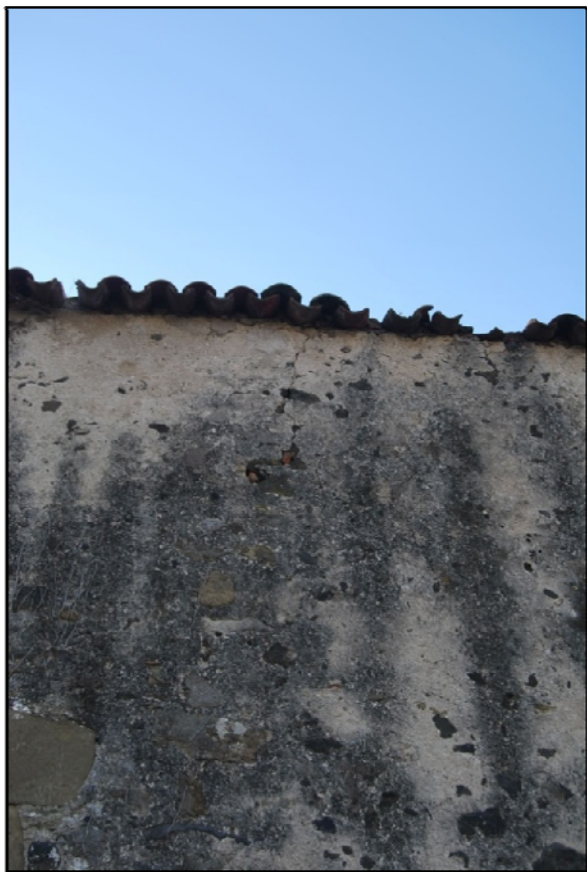
Fot.B- 33 Regalims a façana / FONT: (els Autors, 2013)

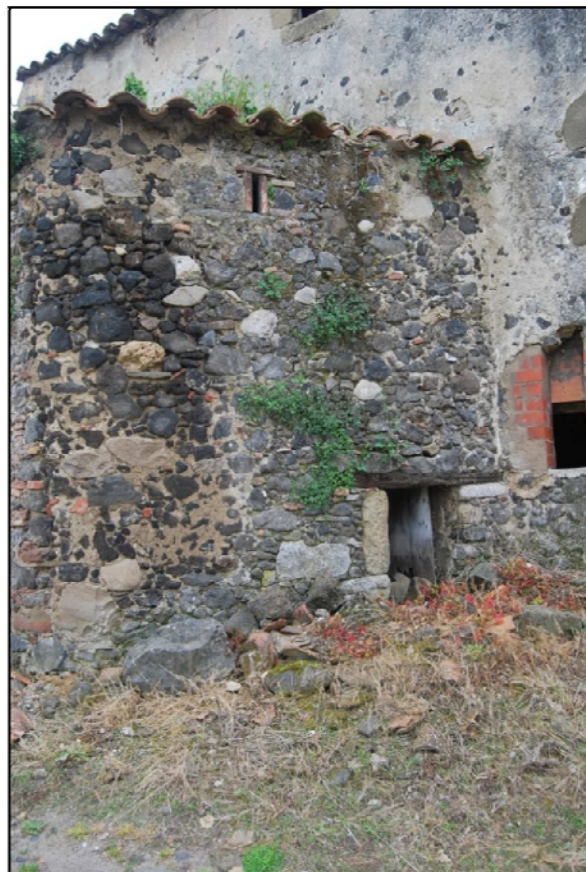
Fot.B- 34 Façana amb llims, molses i altres lesions / FONT: (els Autors, 2013)

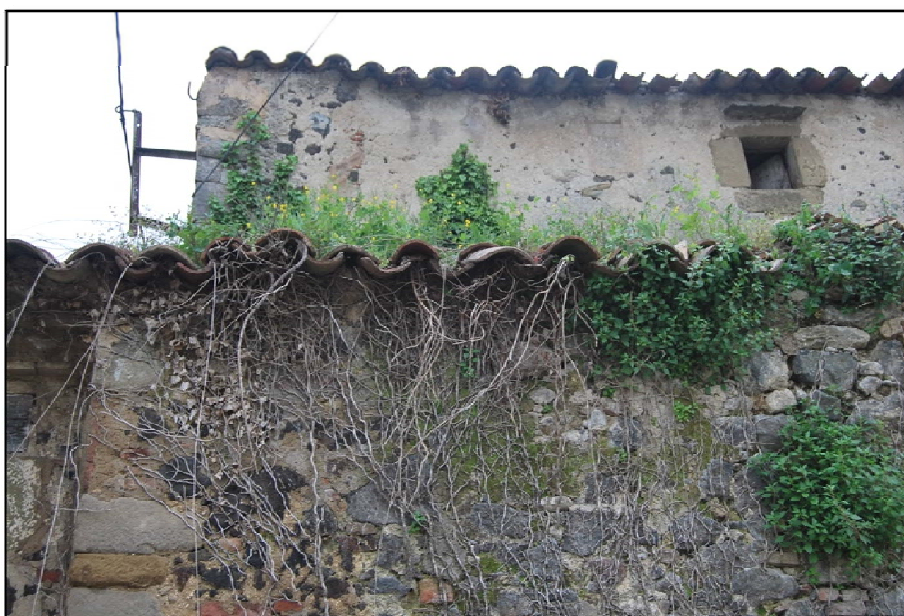
Fot.B- 35 Coberta amb llims, molses, arrels i altres / FONT: (els Autors, 2013)

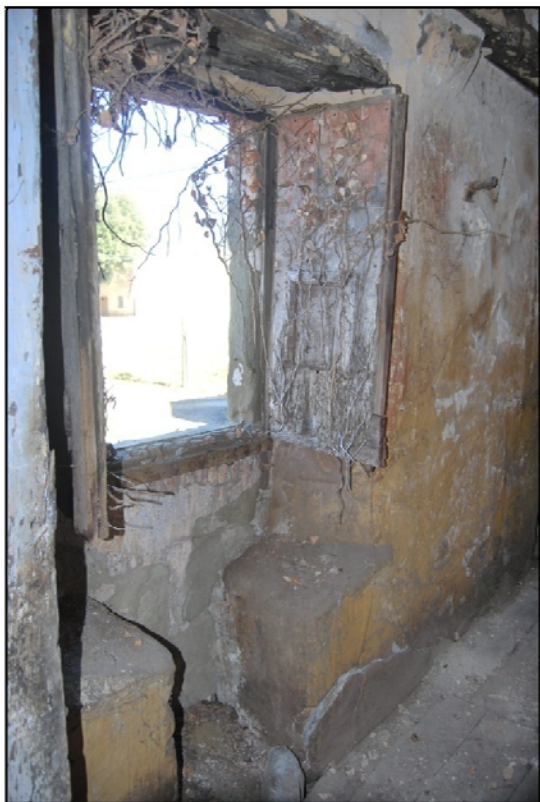
Fot.B- 36 Arrels que entren fins a l'interior / FONT: (els Autors, 2013)

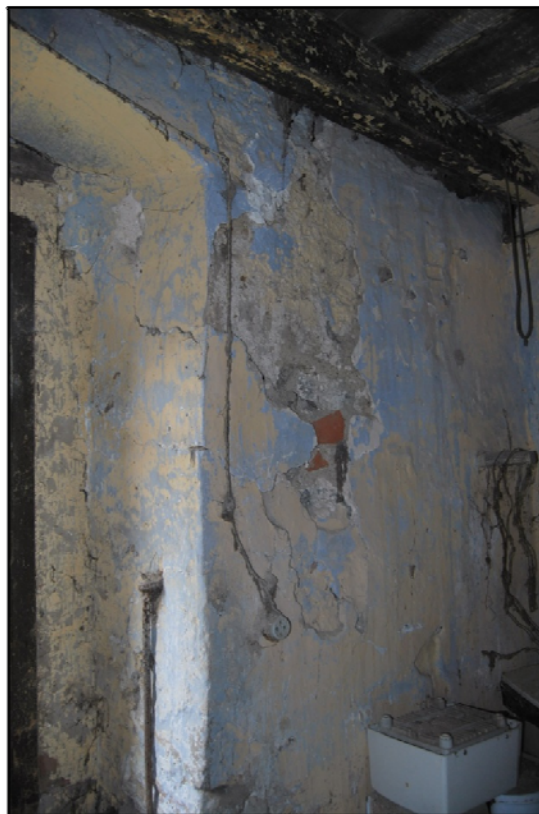
Fot.B- 37 Paret interior amb manca de manteniment / FONT: (els Autors, 2013)

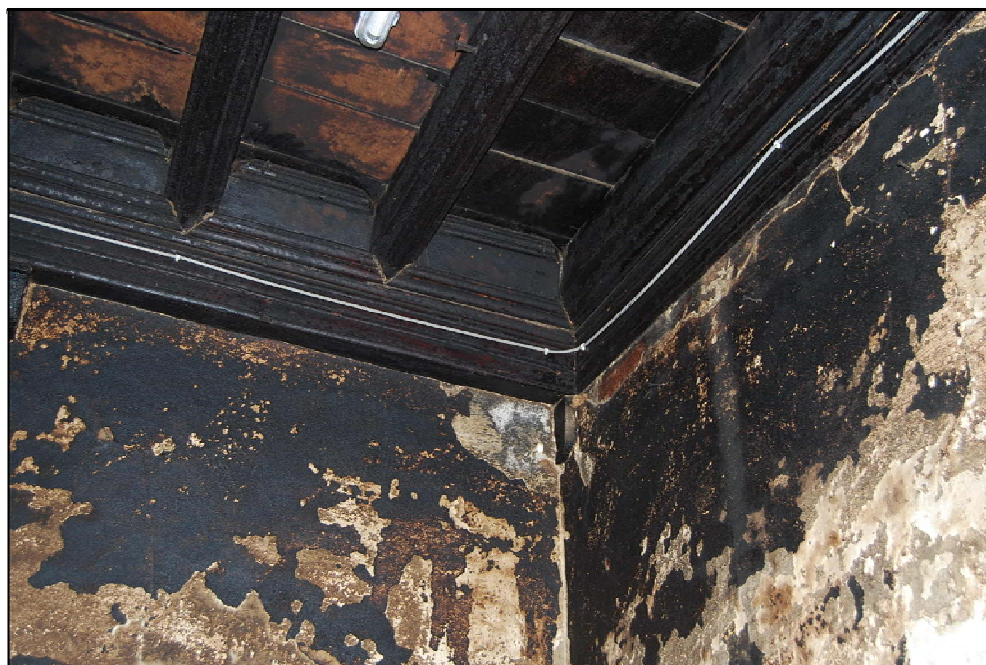
Fot.B- 38 Cuina amb evidència de sutge de la llar de foc a parets i sostre / FONT: (els Autors, 2013)

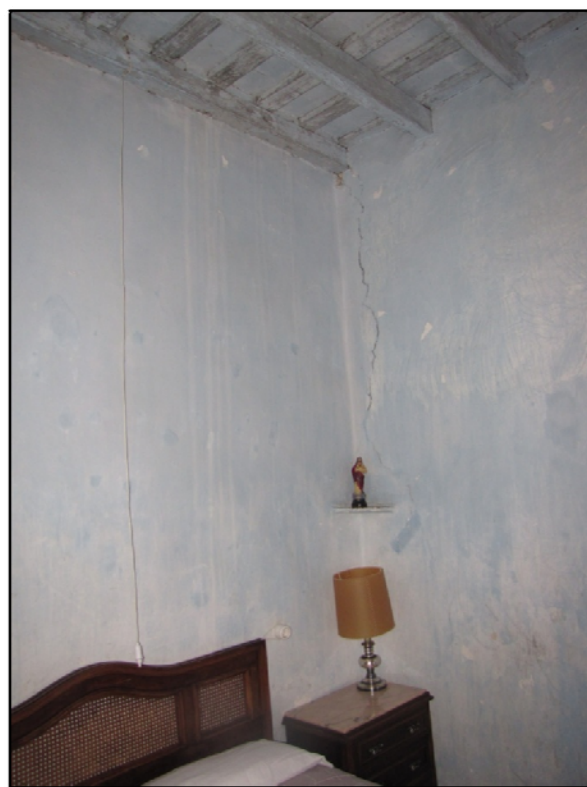
Fot.B- 41 Esquerda cantonera a planta primera, Mas Jonquer / FONT: (els Autors, 2013)

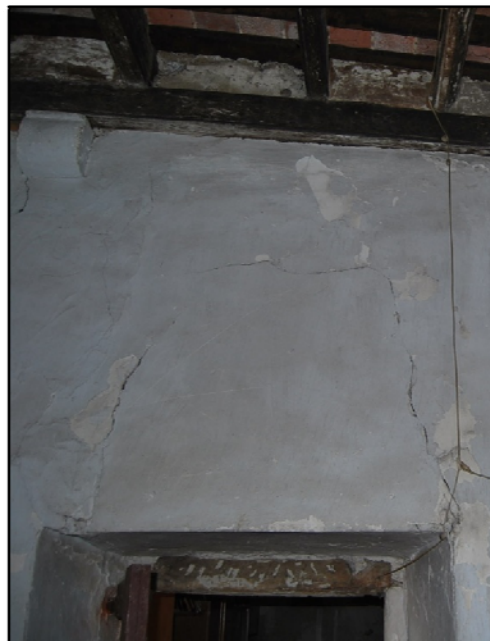
Fot.B- 46 Esquerda en dintell de porta interior, Mas Jonquer / FONT: (els Autors, 2013)

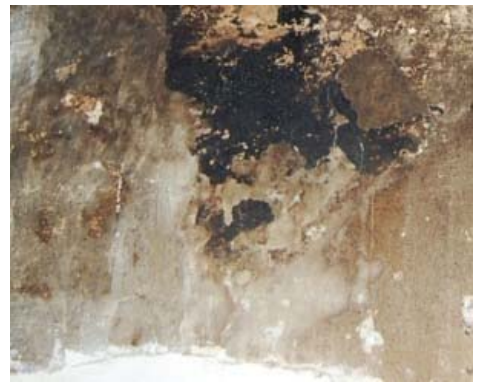
L'aigua es filtra a través del morter de calç, utilitzat per l'adherència de les pedres, cap a l'interior provocant l'aparició de les humitats en les parets. Les zones on han aparegut les humitats, tenen contacte amb l'exterior; el morter de calç en aquests punts es veu molt deteriorat.

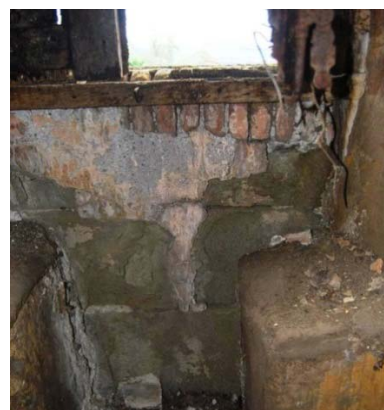
La falta de manteniment de la fusteria ha provocat un deteriorament del material que afaboreix a la filtració d'aigua. Manca de sellatge entre la fusteria i la paret, visualment s'aprecia una esquerda en aquesta zona. Manca d'ampit, provocant que l'aigua filtri pels materials.

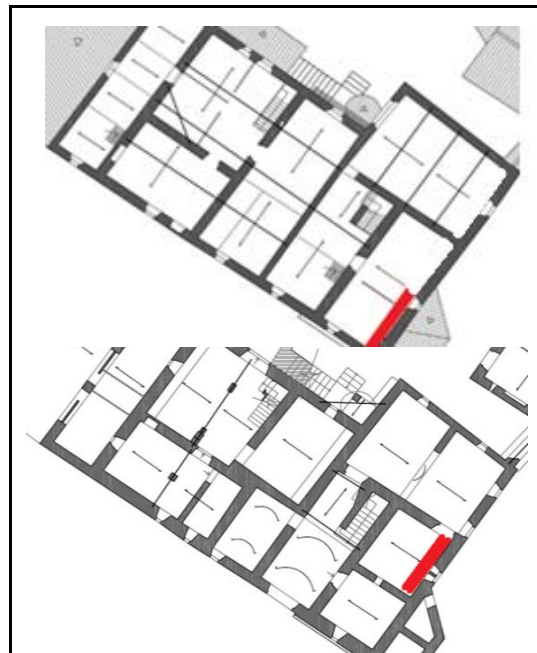
REFERÈNCIA DE PATOLOGIA	2.04
TIPUS DE LESIÓ	Física
MAL GENERAT	Humitat
PLANTA O ALÇAT AFECTAT	Planta primera
ELEMENT CONSTRUCTIU AFECTAT	Cairats

Pràcticament la totalitat dels cairats podran ser conservats després de fer-los una neteja i un tractament adequat contra la humitat. Els que estan realment afectats hauran de ser substituïts per uns de nous, així com tots els elements que hagin quedat deteriorats. Sanejar les parets. Aplicar un vernís per a la protecció dels cairats.

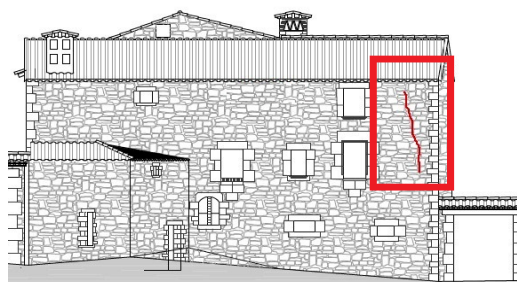
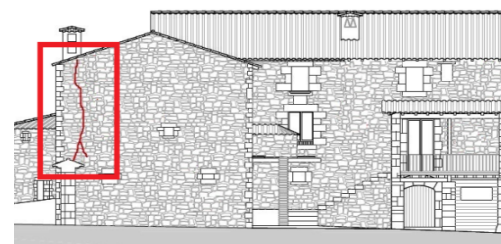
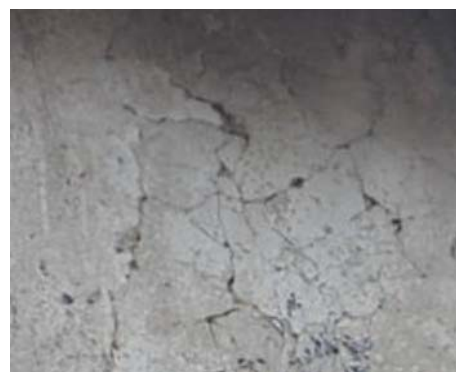
REFERÈNCIA DE PATOLOGIA	A.04
TIPUS DE LESIÓ	Mecàniques
MAL GENERAT	Fissures
PLANTA O ALÇAT AFECTAT	Alçats Nord-Est i Nord-Oest
ELEMENT CONSTRUCTIU AFECTAT	Parets

Pràcticament la totalitat dels tancaments de l'edifici principal estan format per maçoneria aferrada amb morter de calç. En dos de les façanes, concretament a la façana Nord-Est i la Nord-Oest se'ls hi va fer un remolinat amb morter de calç, el qual s'ha fissurat amb el pas del temps.

La falta de manteniment juntament amb les condicions climatològiques a les que estan exposades les façanes, han provocat l'aparició de fissures. Els regalims d'aigua per la façana provinents de la coberta i ampits de finestra també provoquen la degradació del revestiment.

Es repassaran les zones afectades amb morter de calç, com que és molt difícil obtenir la mateixa tonalitat, mitjançant una esponja i morter de calç molt líquid, es farà penetrar el morter a les fissures.
