ANEXO

PLAN DE GESTIÓN DE LA RED DE SENDEROS
ECOTURÍSTICOS DE LA SIERRA DE SAN
JAVIER_TUCUMÁN, ARGENTINA.

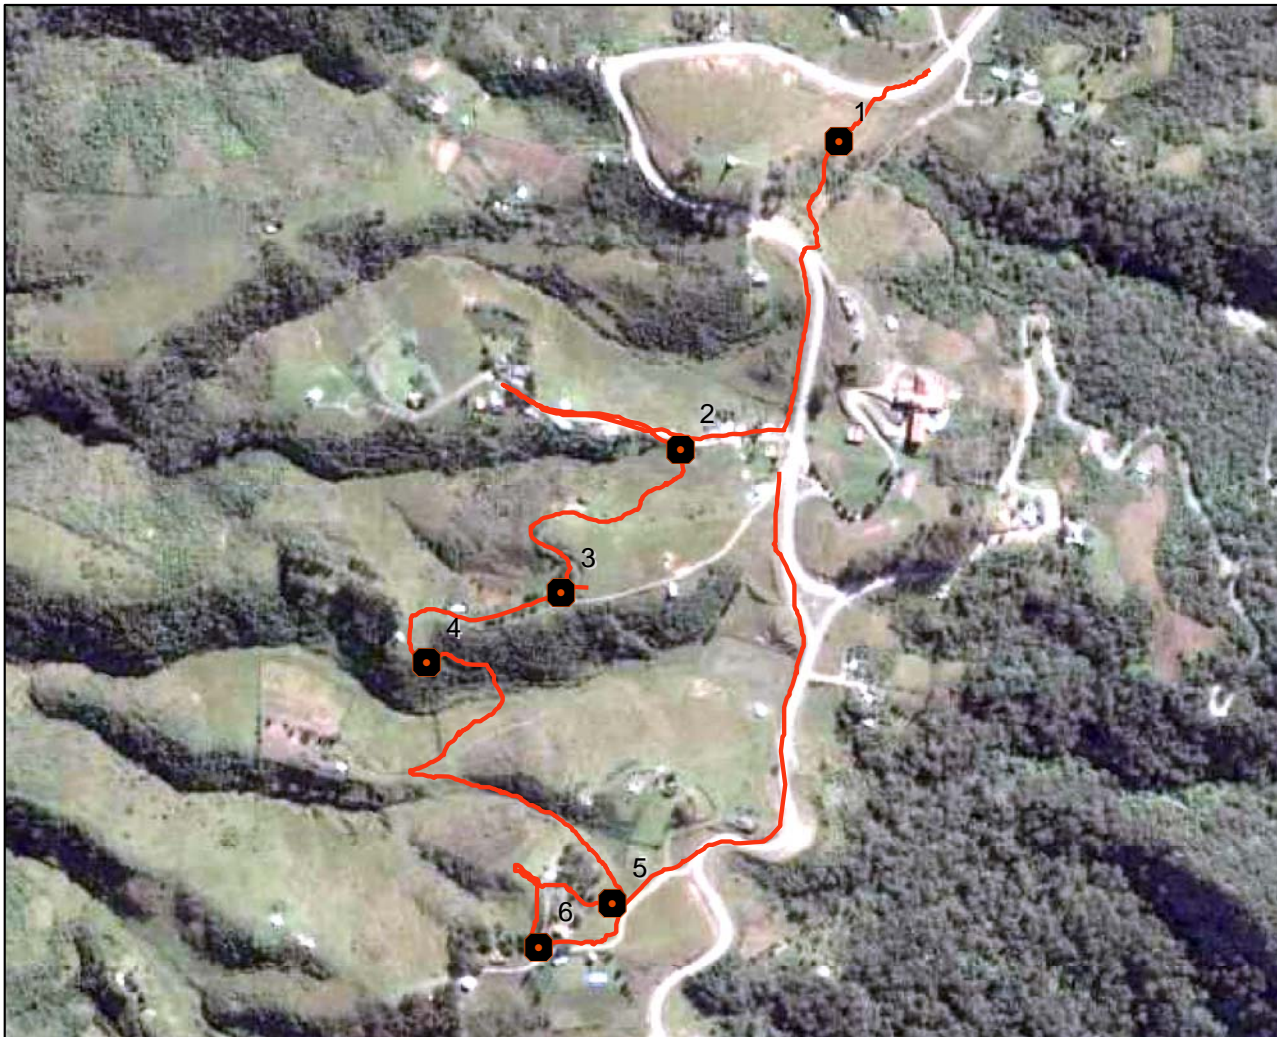
PUNTOS CONFLICTIVOS DEL CIRCUITO COMUNITARIO

REFERENCIAS:	
Puntos Conflictivos	
● 1	Suelo muy erosionado
● 2	tramo inundado
● 3	Atajo a la izquierda
● 4	Tramo con pendiente fuerte
● 5	Atajo a la izquierda
● 6	Atajo derecha

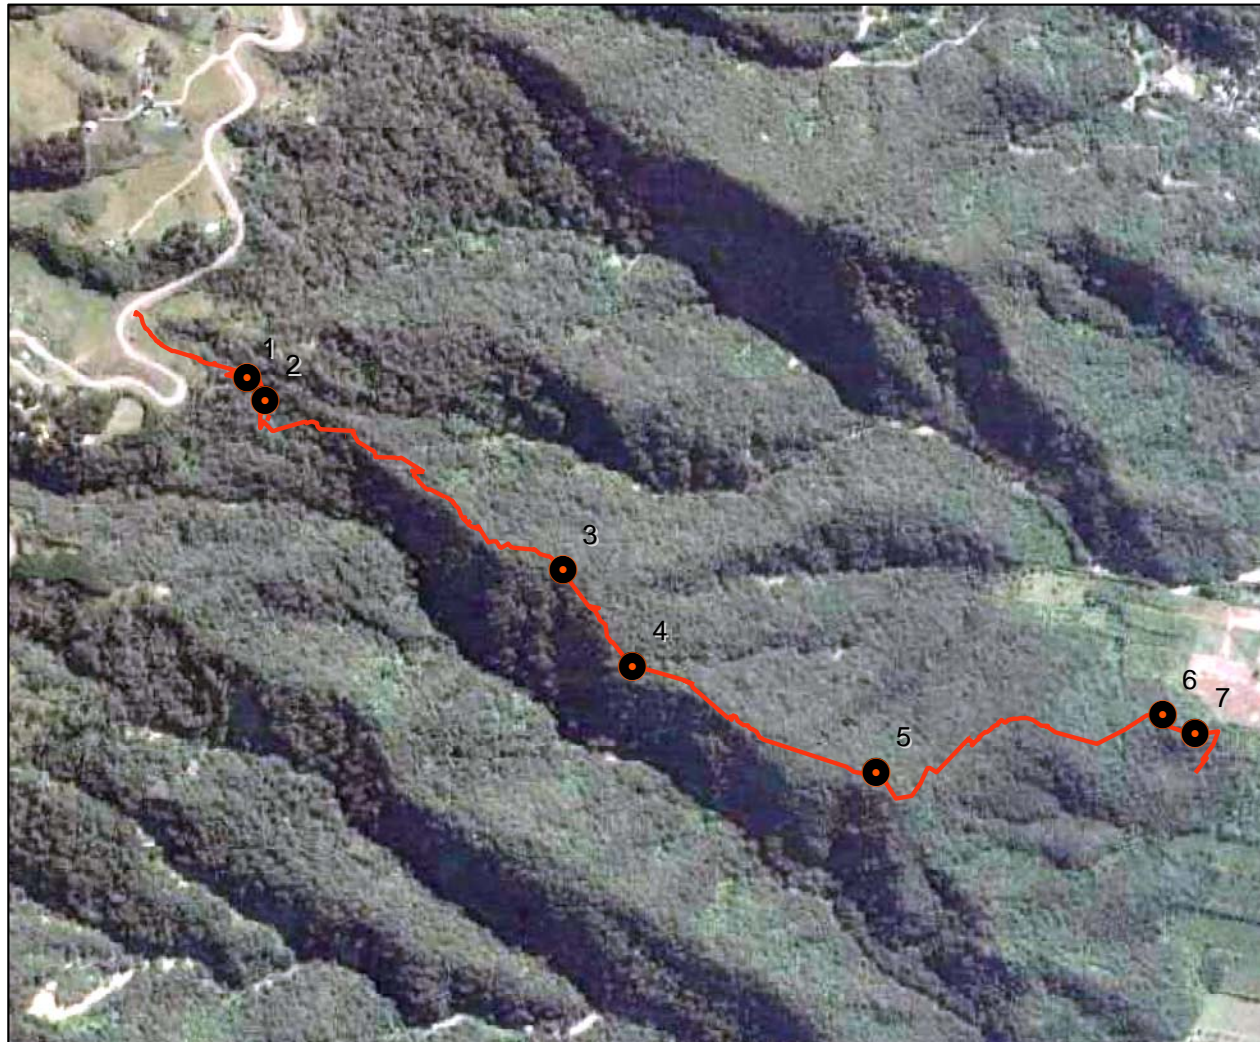
PUNTOS CONFLICTIVOS DEL SENDERO DE LA CABAÑA

REFERENCIAS:	
Puntos Conflictivos	
● 1	Fuerte pendiente
● 2	Tramo cubierto por vegetación
● 3	Atajo a la izquierda
● 4	Atajo_isla
● 5	Atajo a la izquierda
● 6	Atajo a la derecha
● 7	Atajo a la izquierda

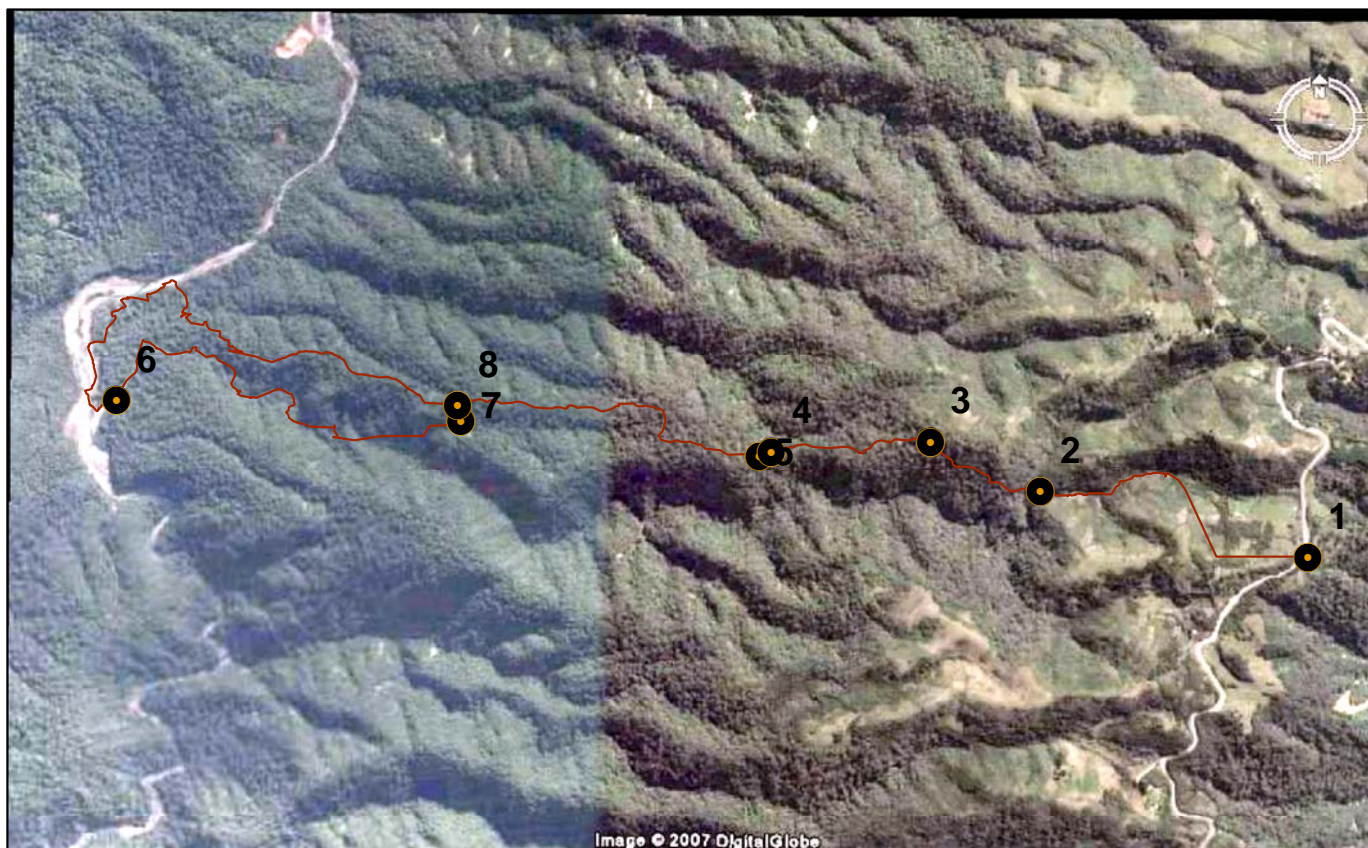
PUNTOS CONFLICTIVOS SENDERO DE LAS CASCADAS DEL SALTO DE LA CORZUELA

REFERENCIAS:	
Puntos Conflictivos	
● 1	Inicio sendero
● 2	Acumulación de residuos y hoguera
● 3	Atajo a la derecha
● 4	Atajo a la derecha
● 5	Atajo a la izquierda
● 6	Entrada al arroyo
● 7	Tramo con dificultad muy alta
● 8	Unión con el sendero principal

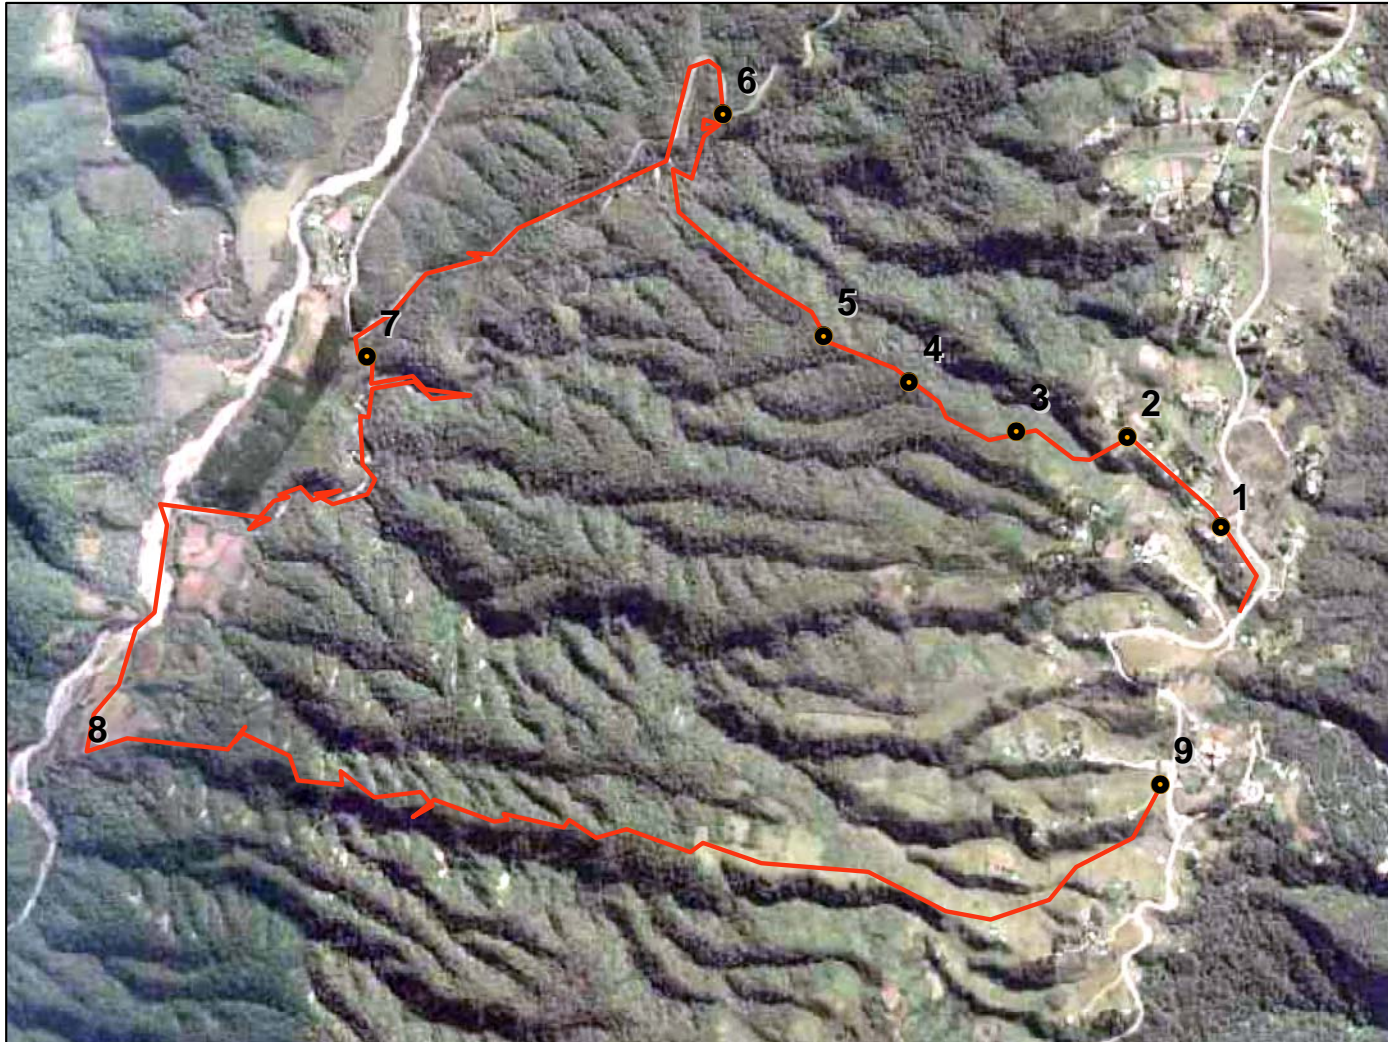
PUNTOS CONFLICTIVOS TRAVESIA DE LA CASCADA

REFERENCIAS:	
Puntos Conflictivos	
●	1 Inicio Calle 5
●	2 Atajo a la Derecha
●	3 Atajo a la izquierda - calle 3
●	4 Atajo a la derecha e izquierda
●	5 Atajo a la izquierda
●	6 Salida a la Ruta
●	7 Atajo a la derecha
●	8 obstaculo, ballado en el sendero
●	9 Salida a la Comuna de San Javier

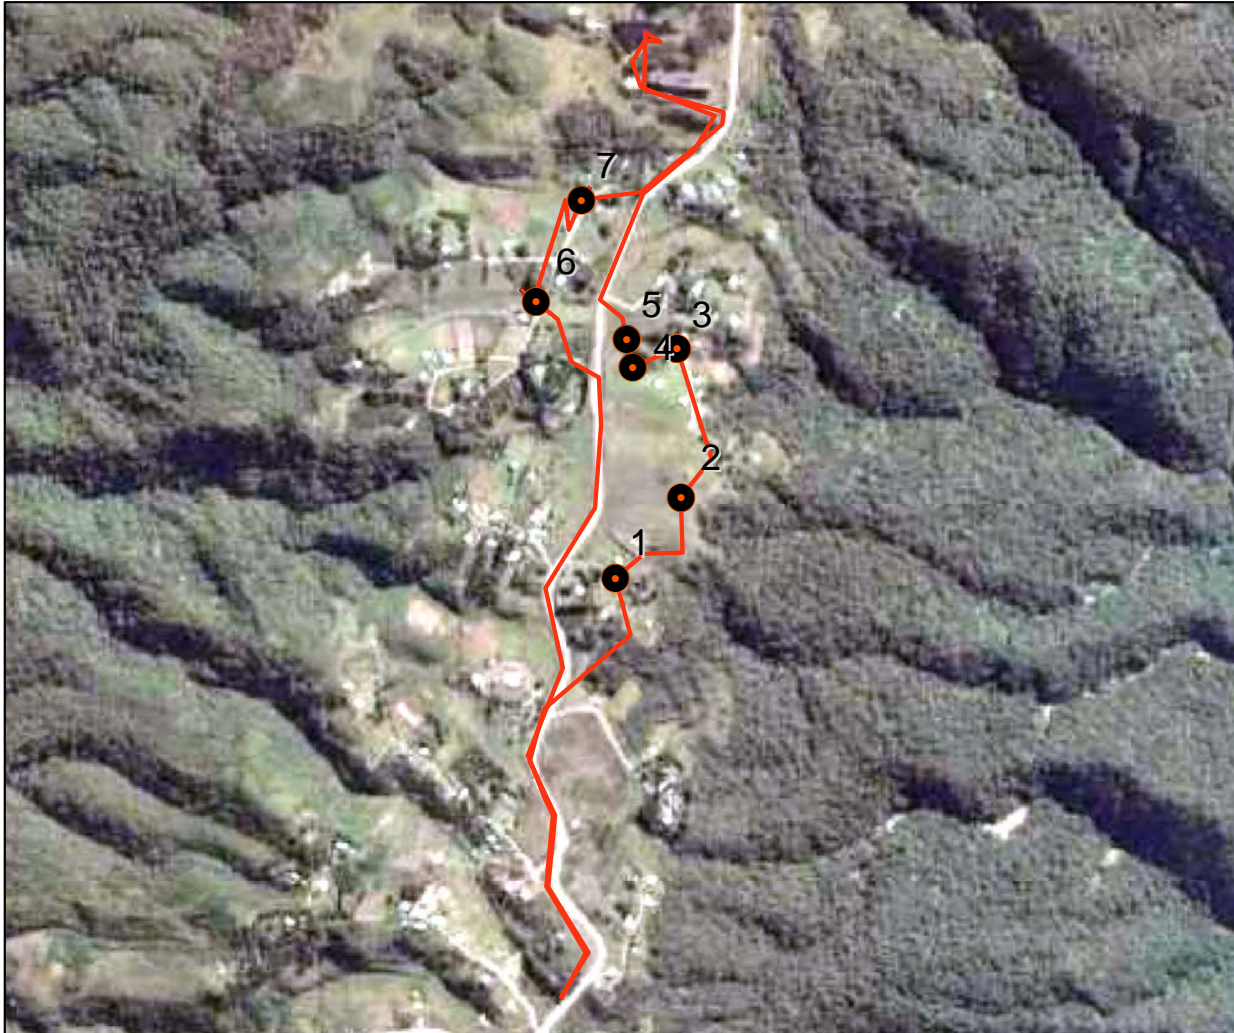
PUNTOS CONFLICTIVOS DEL SENDERO DEL LAGO

REFERENCIA:	
Puntos Conflictivos	
	1 Atajo a la izquierda
	2 Rotonda
	3 Atajo a la derecha
	4 Atajo a la izquierda
	5 Paso peligroso
	6 Atajo a la derecha
	7 Atajo a la derecha

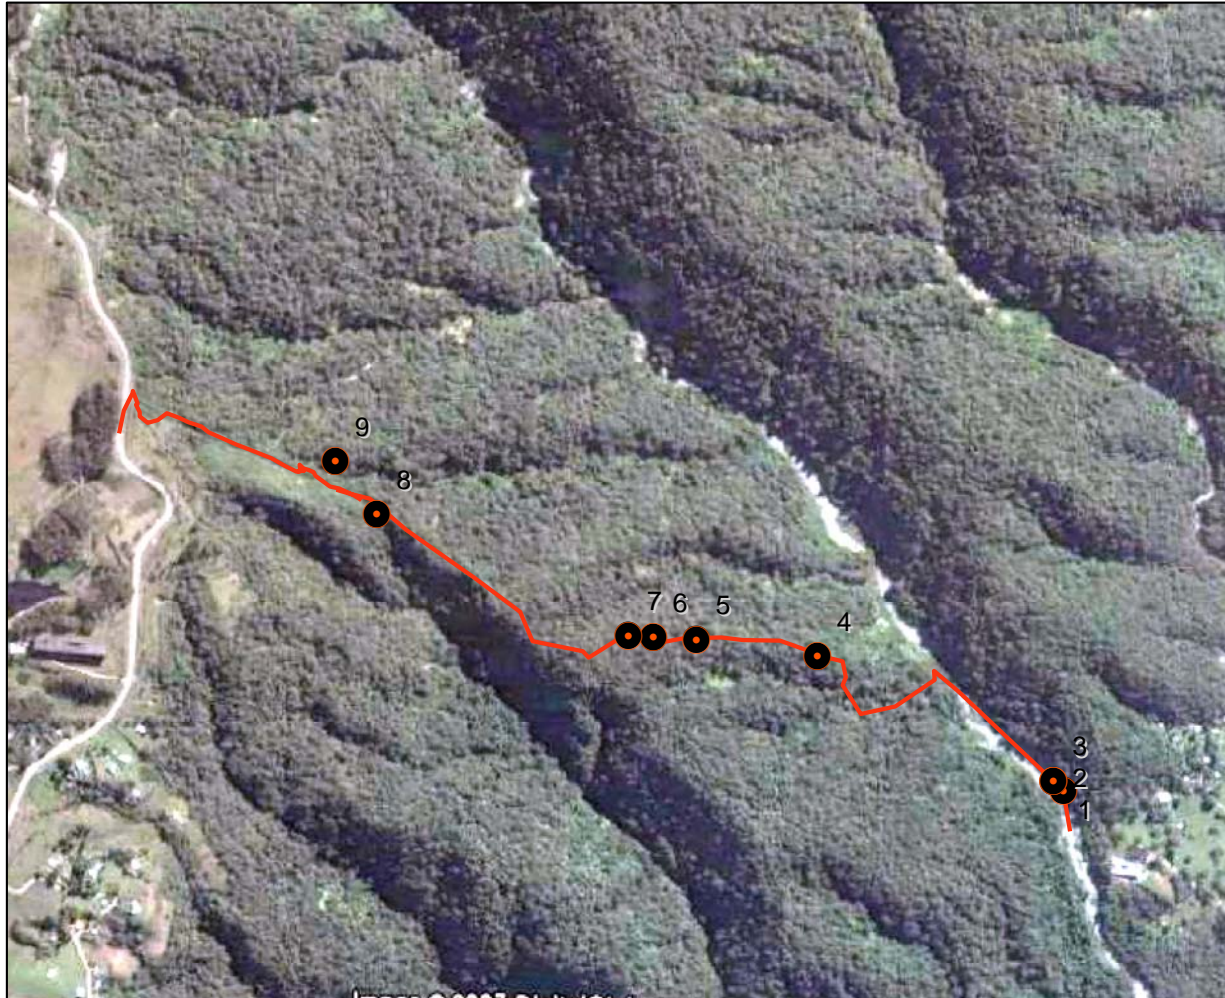
PUNTOS CONFLICTIVOS DEL SENDERO LA RAPIDA

REFERENCIAS	
Puntos Conflictivos	
	1 Baranda en mal estado
	2 Barranco
	3 Atajo-Isla
	4 Atajo
	5 Atajo
	6 Obstaculo en el sendero
	7 Atajo a la izquierda
	8 Barranco
	9 Unión con el camino del Funicular

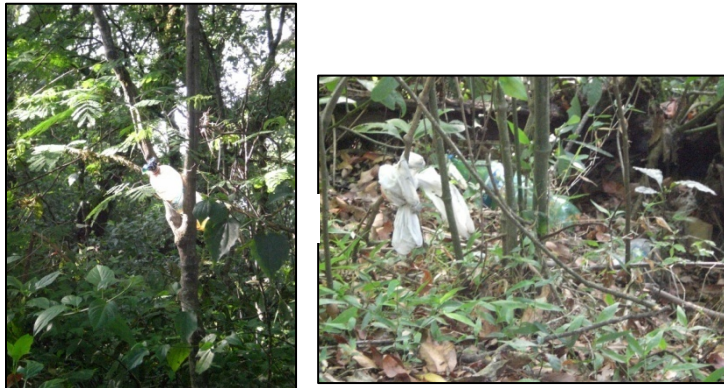
3. RESIDUOS

Imagen 155. Residuos dispersos en el Sendero. Fuente: ViaNatura, 2008

Puntos: 5, 6, 9 y 10 del mapa de puntos conflictivos.

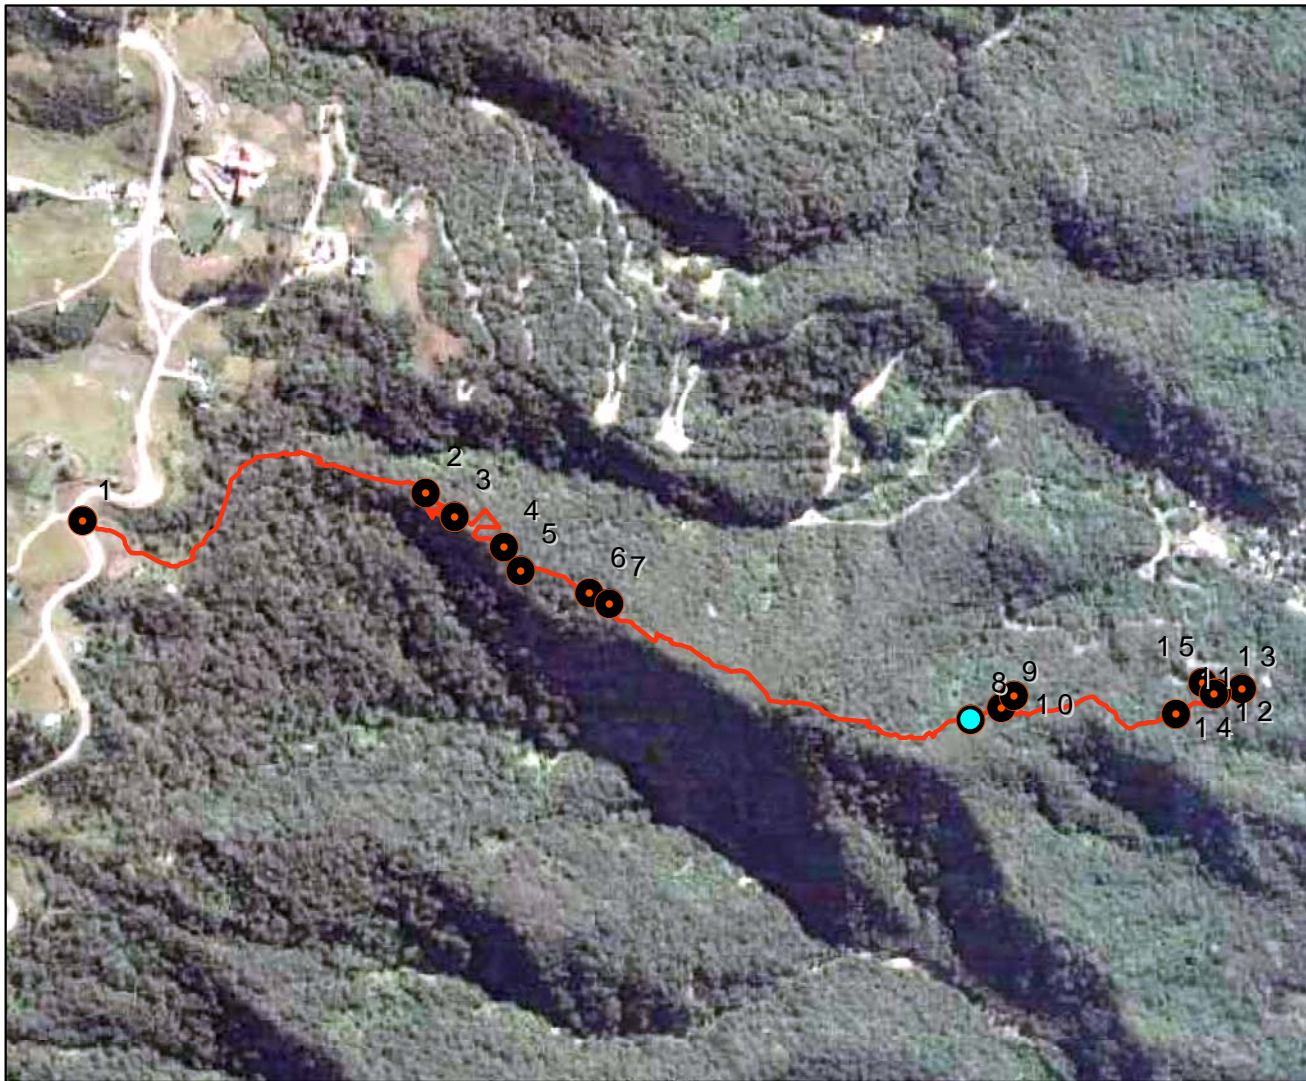
PUNTOS CONFLICTIVOS DEL SENDERO ROJAS PAZ

REFERENCIAS:	
Puntos Conflictivos	
● 1	Inicio del sendero
● 2	Atajo a la izquierda
● 3	Atajo a la izquierda
● 4	Atajo a la izquierda
● 5	Acumulaci3n de residuos
● 6	Acumulaci3n de residuos y hoguera
● 7	Atajo a la izquierda
● 8	Fuerte pendiente
● 9	Acumulaci3n de residuos
● 10	Residuos y atajo a la derecha
● 11	Atajo a la izquierda
● 12	Atajo a la derecha
● 13	Atajo a la derecha
● 14	Atajo a la derecha
● 15	Fin del sendero

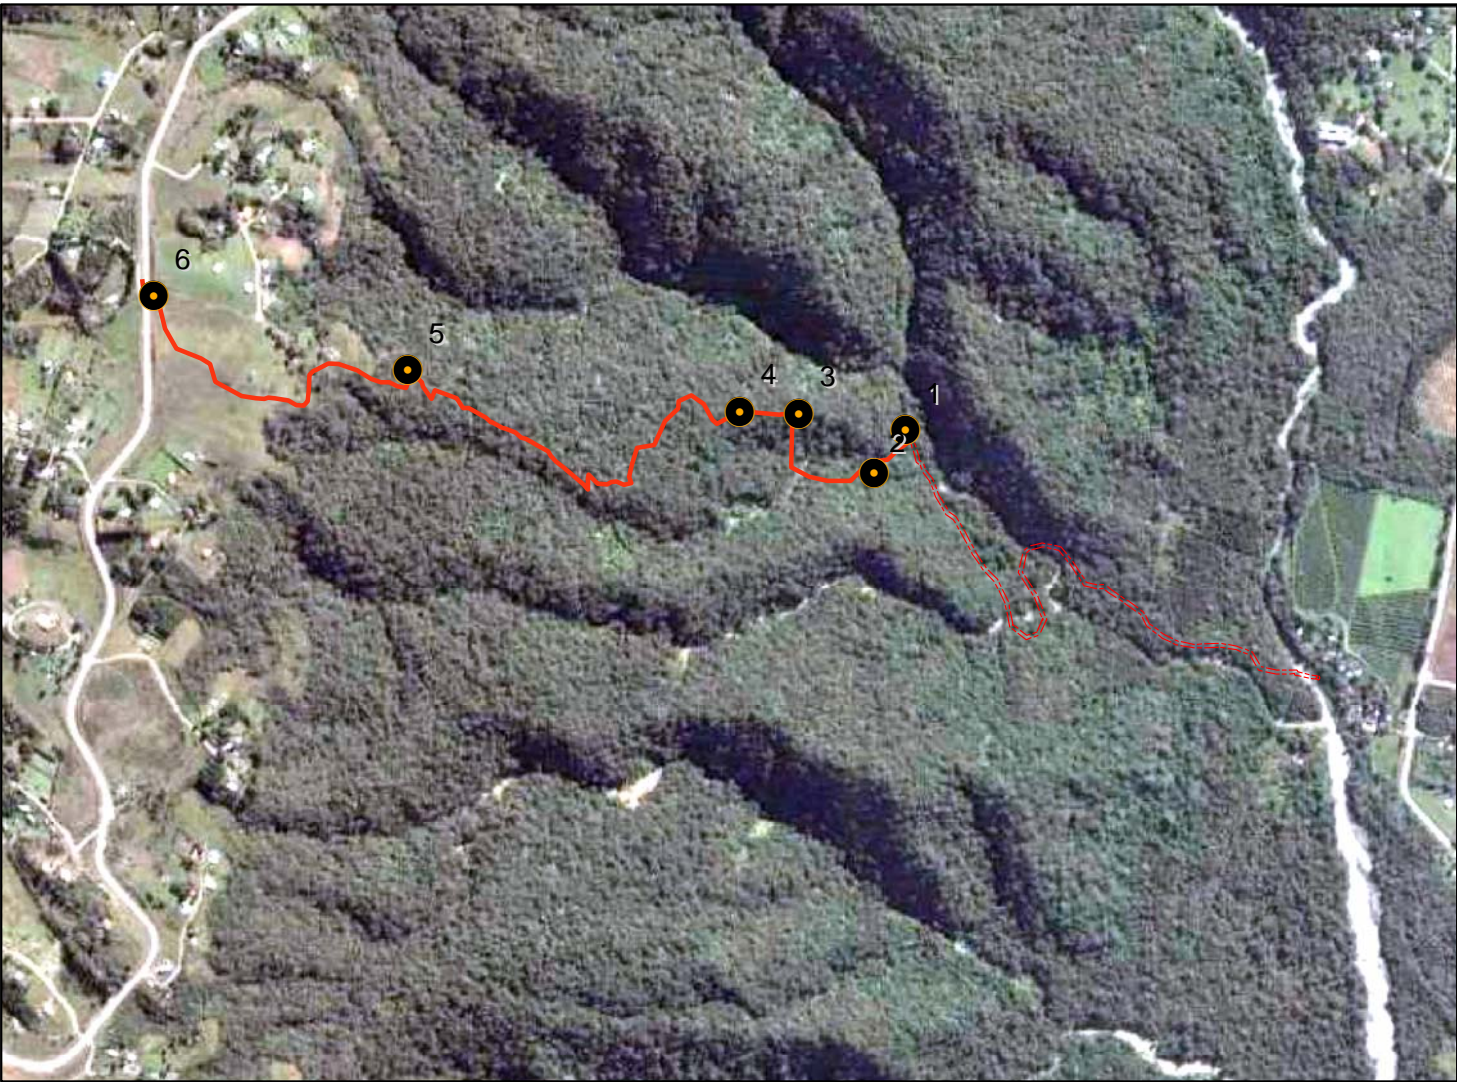
PUNTOS CONFLICTIVOS DEL SENDERO LA PUERTA DEL CIELO

- 1 Inicio sendero
- 2 Arbol caido
- 3 Atajo
- 4 Atajo
- 5 Atajo
- 6 Final sendero

Cortar por el medio los árboles que más obstaculicen el sendero y los menos problemáticos dejarlos que se biodegraden solos.

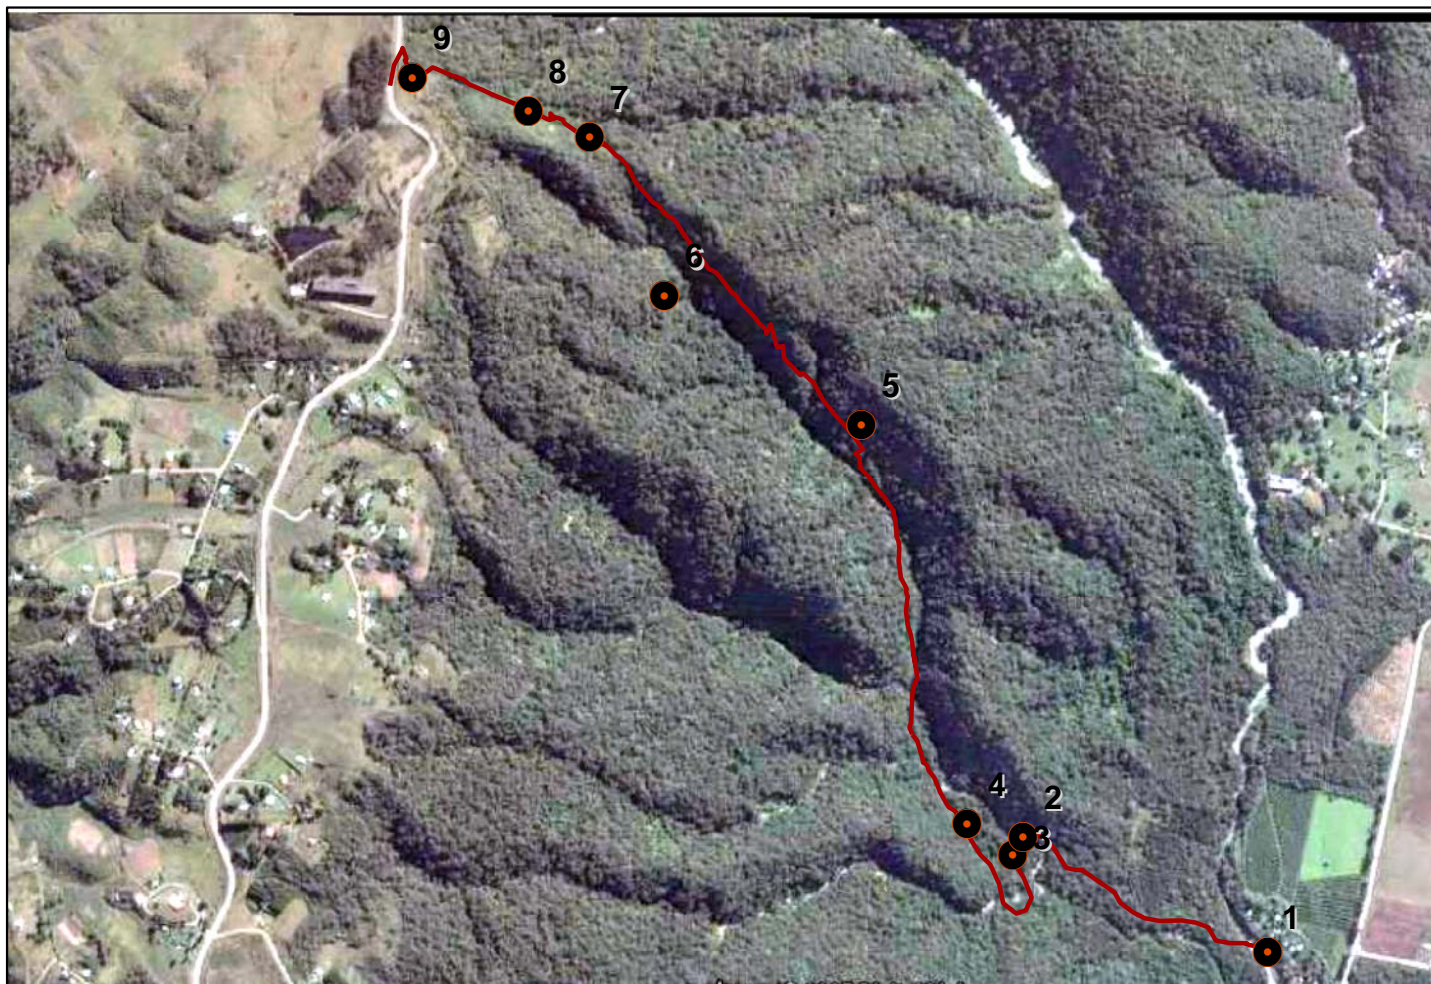
PUNTOS CONFLICTIVOS DEL SENDERO DEL FUNICULAR

REFERENCIAS:	
Puntos Conflictivos	
● 1	Inicio sendero
● 2	Puente roto
● 3	Atajo a la derecha
● 4	Atajo a la derecha
● 5	Precipicio al lado del sendero
● 6	Precipicio al lado del sendero
● 7	intersección con el sendero la rápida
● 8	Atajo a la derecha
● 9	Atajo a la derecha

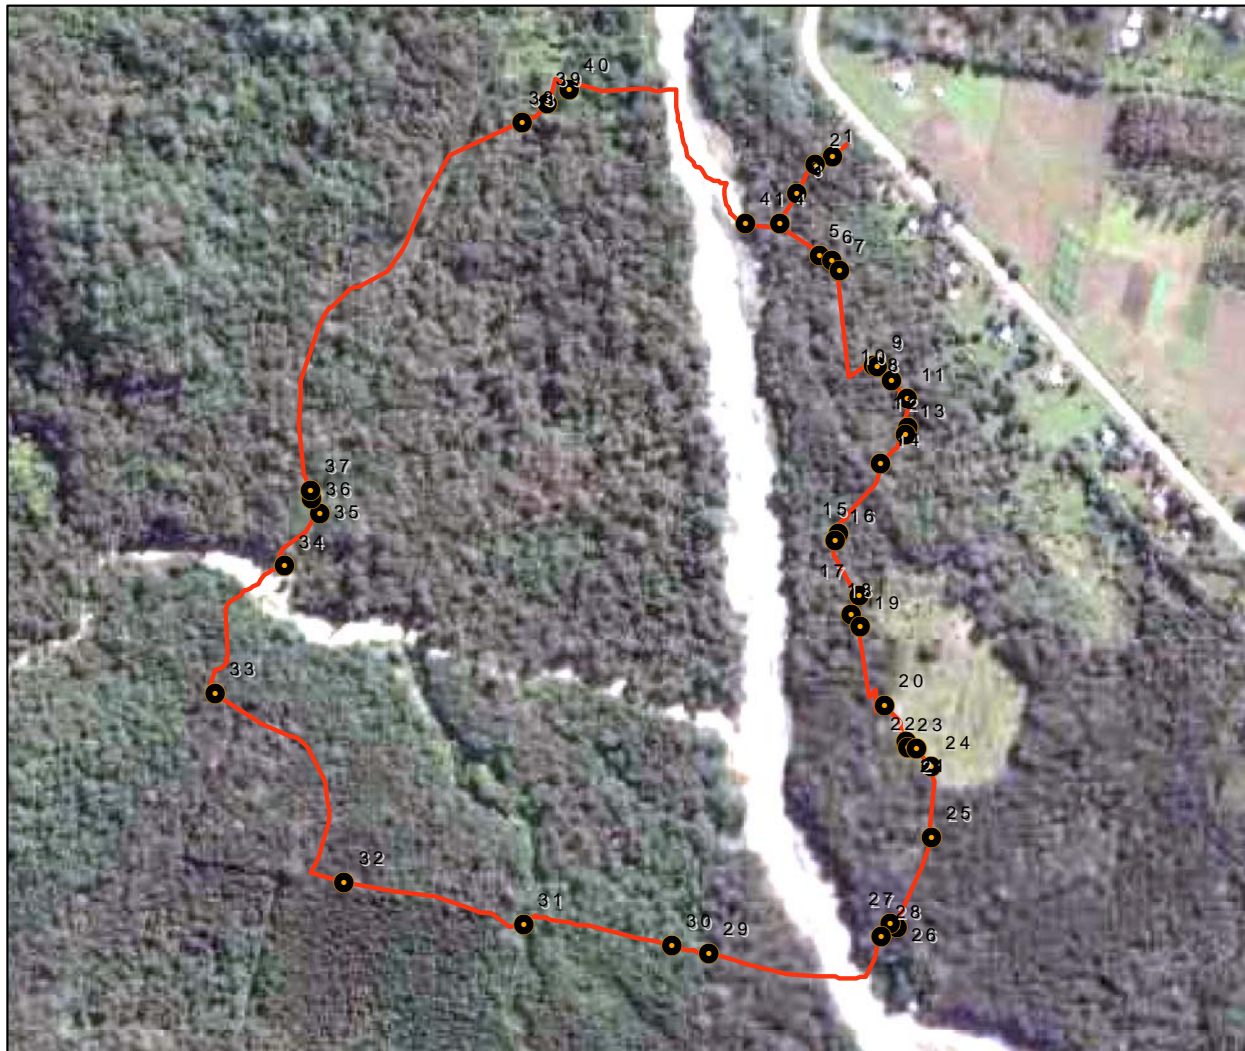
PUNTOS CONFLICTIVOS DEL SENDERO MOUNTAINBIKE HORCO MOLLE

REFERENCIAS:	
●	1 Inicio y final sendero
●	2 Basura
●	3 Encharcamiento
●	4 Cruze
●	5 Atajo izquierda
●	6 Encharcamiento
●	7 Atajo Izquierda
●	8 Atajo Izquierda
●	9 Atajo Derecha
●	10 Atajo Derecha
●	11 Atajo Izquierda
●	12 Residuos de construccion
●	13 Atajo izquierda / Encharcamiento
●	14 Atajo Derecha
●	15 Atajo Izquierda
●	16 Atajo derecha
●	17 Atajo Izquierda
●	18 Atajo Derecha
●	19 Atajo Izquierda
●	20 Encharcamiento
●	21 Charco
●	22 Atajo Izquierda
●	23 Balla
●	24 Isla y Atajo Izquierda
●	25 Atajo Izquierda
●	26 Charco
●	27 Atajo Derecha
●	28 Rio y Extracción de aridos
●	29 Charco
●	30 Atajo Izquierda
●	31 Residuos y Isla
●	32 Atajo Izquierda
●	33 Atajo Izquierda
●	34 Atajo por Obstáculo
●	35 Atajo Derecha
●	36 Atajo Izquierda
●	37 Atajo Izquierda
●	38 Atajo Derecha
●	39 Atajo derecha
●	40 Cruze
●	41 Cruze

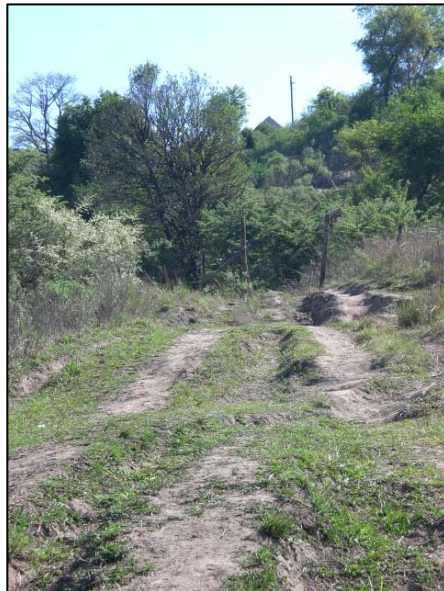
Punto 1, en el mapa de PC

Imagen 211. Punto con pérdida de suelo.
Fuente: Via Natura, 2006

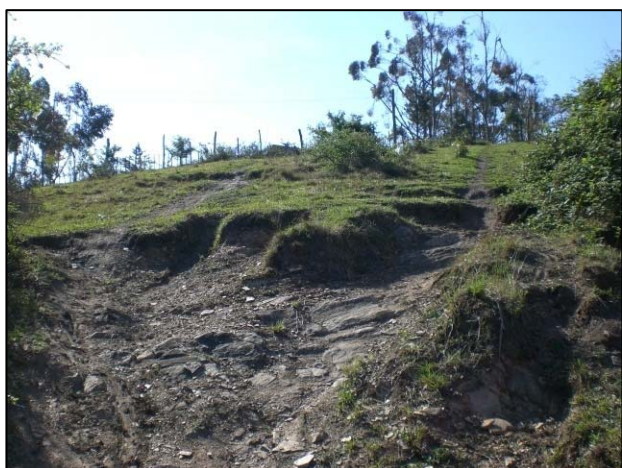
Imagen 214. 2, zona con fuerte pendiente y pérdida de suelo. Fuente: ViaNatura, 2008

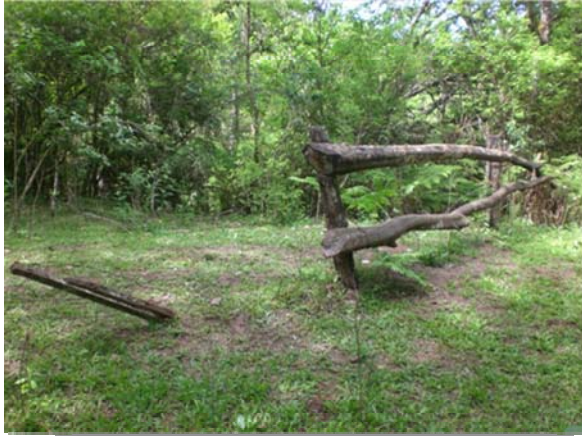
Punto 9 en el mapa de PC
 Coordenadas UTM: X=3561727,673 Y=7039914,633

Imagen 237. ballado actual. Fuente: ViaNatura, 2008

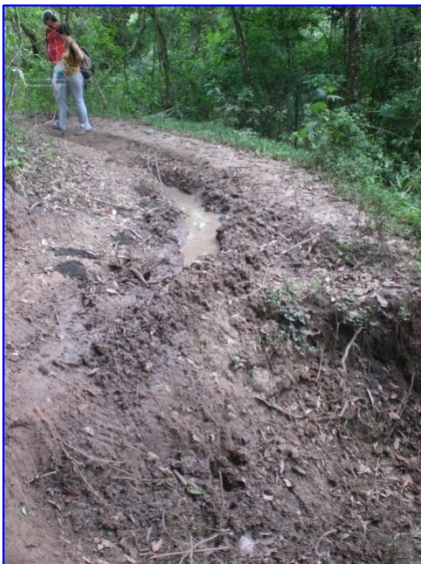
Imagen 243. desprendimiento del suelo.
Fuente: ViaNatura, 2008
