Treball final de grau

Estudi: Grau en Arquitectura Tècnica

**Títol: LA TERMOGRAFIA APLICADA EN L'ESTUDI DEL
PATRIMONI ARQUITECTÒNIC**

Alumne: IDÒIA TORRENT I RAMIÓ

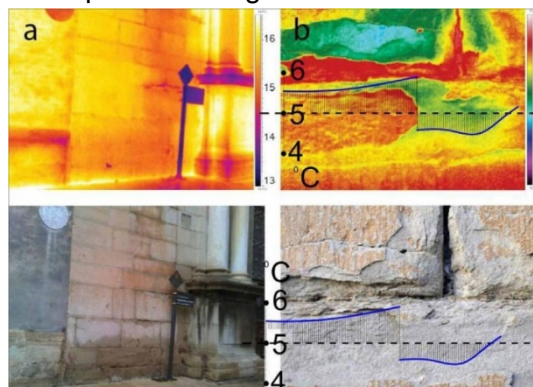
La porta del Seminari està patint la degradació en línies paral·leles i generant escates a la superfície. No totes les escates són visibles a simple vista, però si que es detecten a través de la termografia. La descamació que pateix la pedra implica la separació d'una o més capes de gruix uniforme (diversos mil·límetres). On hi ha escates la temperatura a través de la imatge es mostra més freda ja que hi ha circulació d'aire i es refreda.

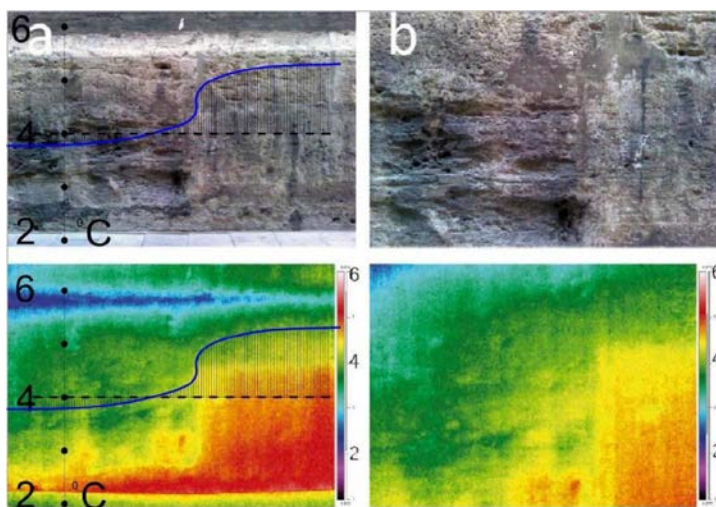
A la imatge que es mostra a continuació es pot apreciar una zona de la base de pedra (Godella). Tots els blocs són del mateix tipus de pedra i posicionats mirant cap a l'oest, però a la part esquerra de la imatge es pot veure que s'han produït alveolitzacions. Les imatges termogràfiques mostren com a la zona afectada la temperatura es redueix un 15% (4,1 – 4,8 °C).

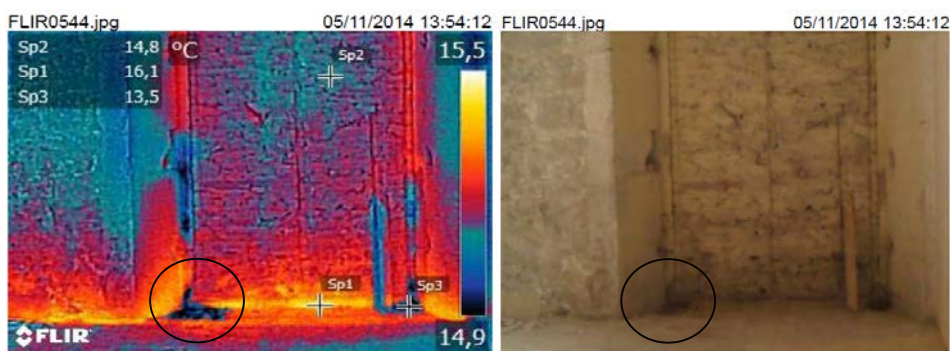
53 i 54. Imatges tèrmica i digital del mur i la porta de la façana est de l'església de Sant Pere de Ripoll (es mostra dins del cercle la taca d'humitat).

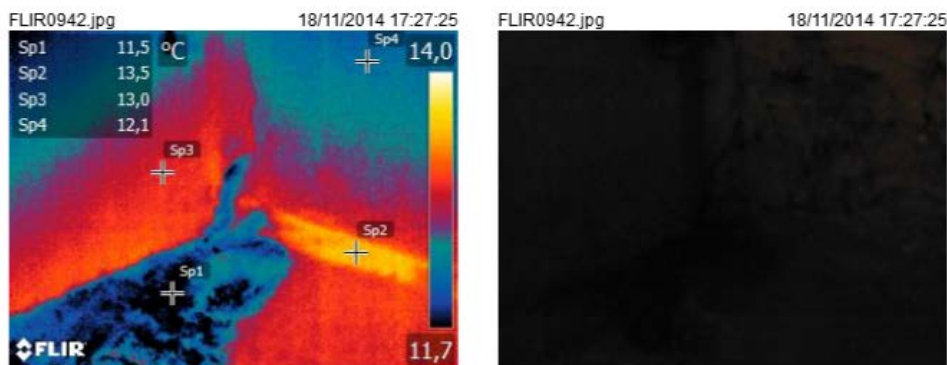
55 i 56. Imatges tèrmica i digital del forjat situat a la zona est de l'església de Sant Pere de Ripoll (la imatge digital es mostra negra degut a que s'ha realitzar sense llum).

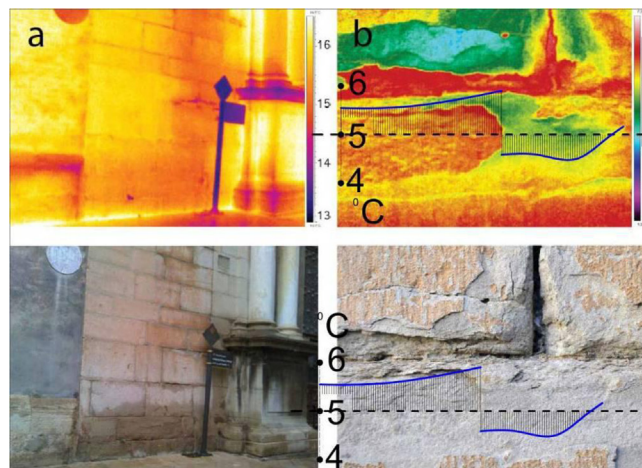
FIGURE 10. General view (a) and detail (b) of an instance of spalling. Thermographic images (top) and photographs (bottom).

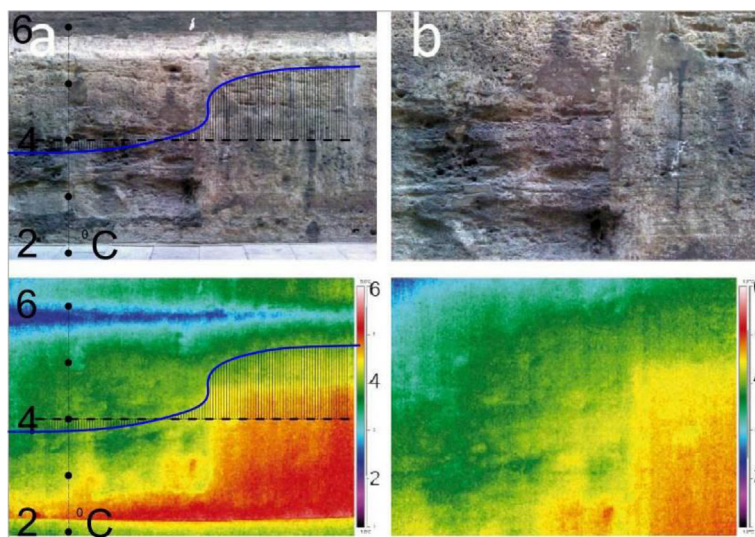
FIGURE 14. General view (a) and detail (b) of the socle with clear superficial erosion. Photographs (top) and thermographic images (bottom).

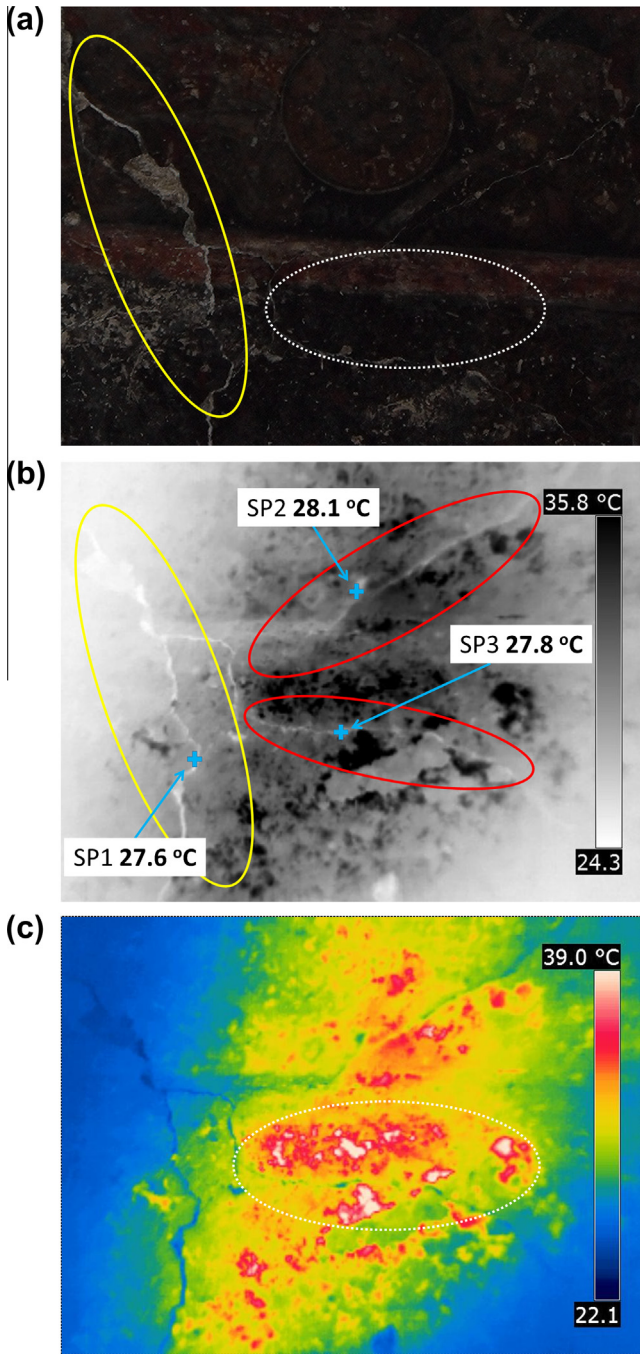
Fig. 4. (a) Murals on roof of the “Monastery of Molybdoskepastos”, (b) thermograph of the dome indicating cracks and (c) IR image of the dome indicating delaminations.

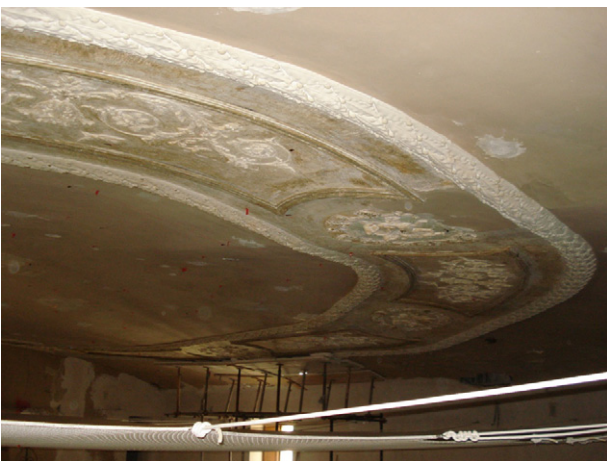
Fig. 2. The damaged lower surface of the historical thin vault of the “Filarmonici” Theatre-hall in Ascoli Piceno (Italy).

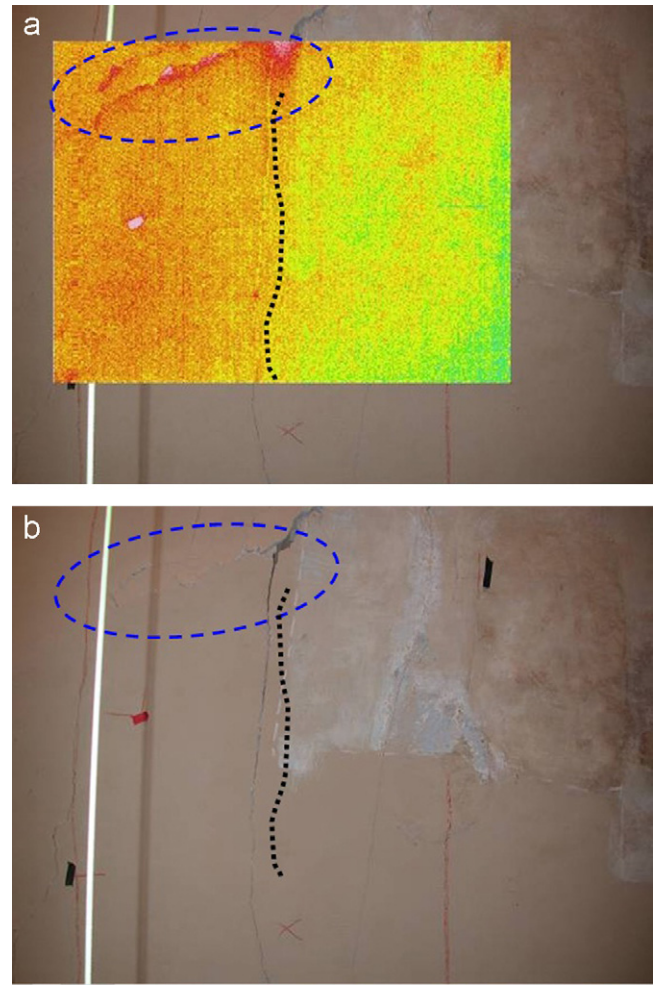
Fig. 10. It is possible to recognise the presence of a detachment and two cracks, both identified by the local temperature raise. The temperature difference between its right and left parts is due to differing local plaster thicknesses, measured across these cracks.
