Estudi de la connectivitat longitudinal del riu Fluvià

i la seva aplicació per a la gestió de l'anguila europea
(*Anguilla anguilla*)

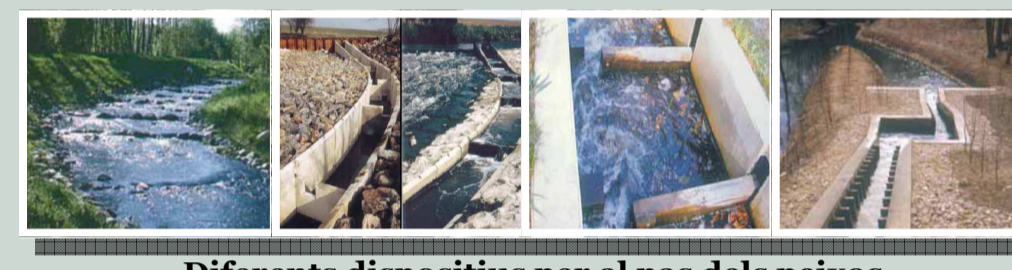
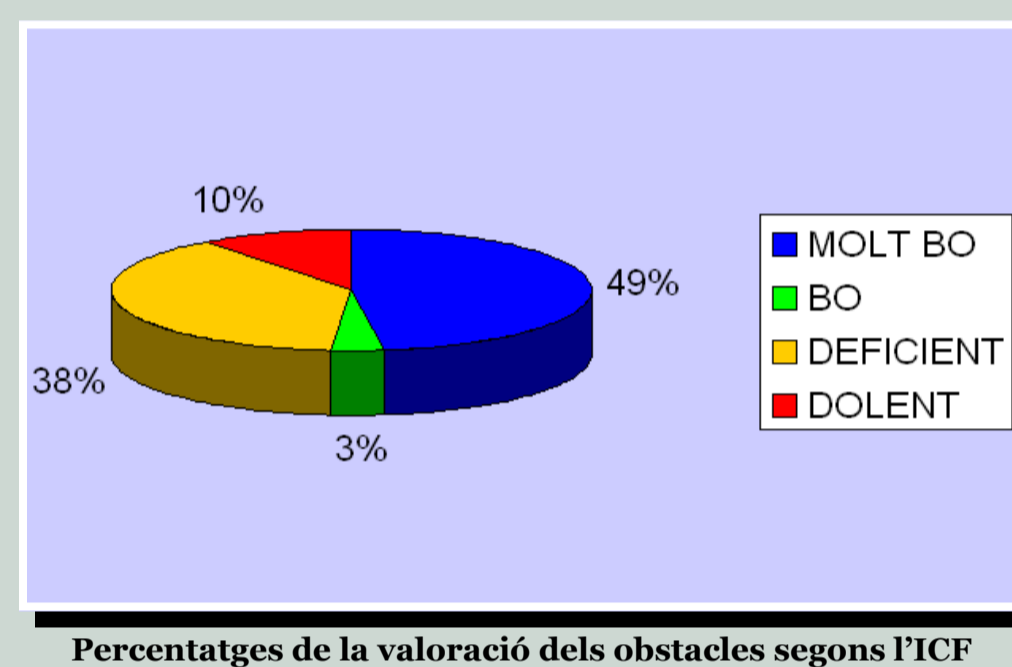
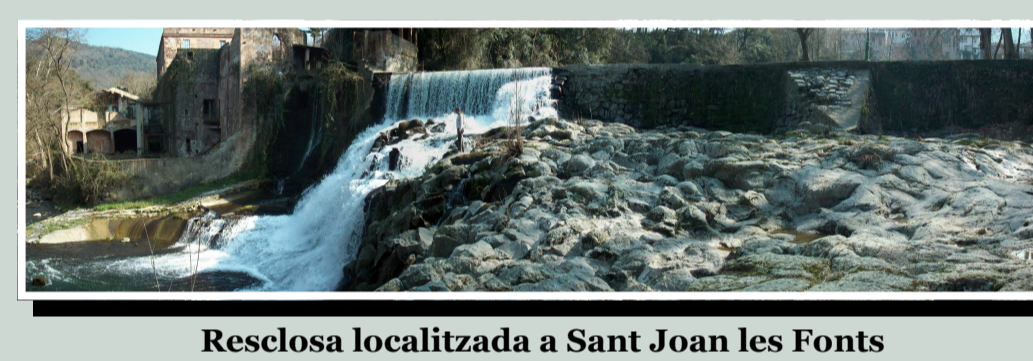
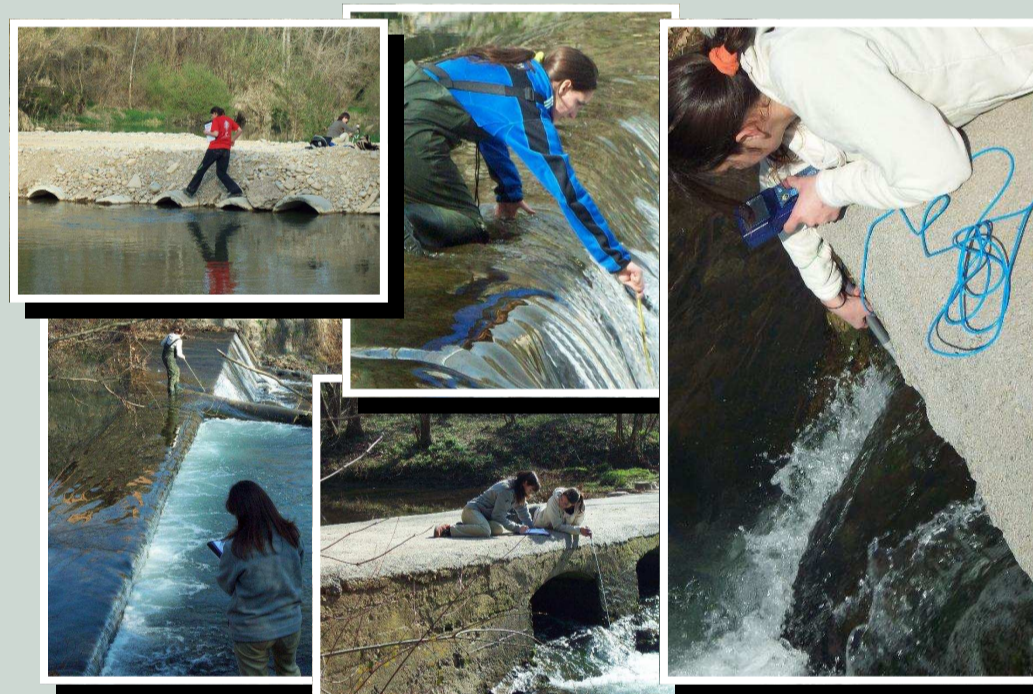
- Segons l'ICF les infraestructures tenen els següents nivells de qualitat:
 - ⇒ 56 Molt bo [Sense obstacle]
 - ⇒ 4 Bo [Obstacle franquejable]
 - ⇒ 45 Deficient [Només passa una espècie]
 - ⇒ 12 Dolent [No passa cap espècie]

• El tram amb una major densitat d'infraestructures es localitza entre Les Preses i Sant Joan les Fonts amb una mitjana de 3,53 infraestructures/km

- S'han identificat i caracteritzat 117 infraestructures:
 - ⇒ 43 rescloses (36,75%)
 - ⇒ 42 ponts (35,90%)
 - ⇒ 16 guals (13,68%)
 - ⇒ 15 passallissos (12,82%)
 - ⇒ 1 estació d'aforament (0,85%)

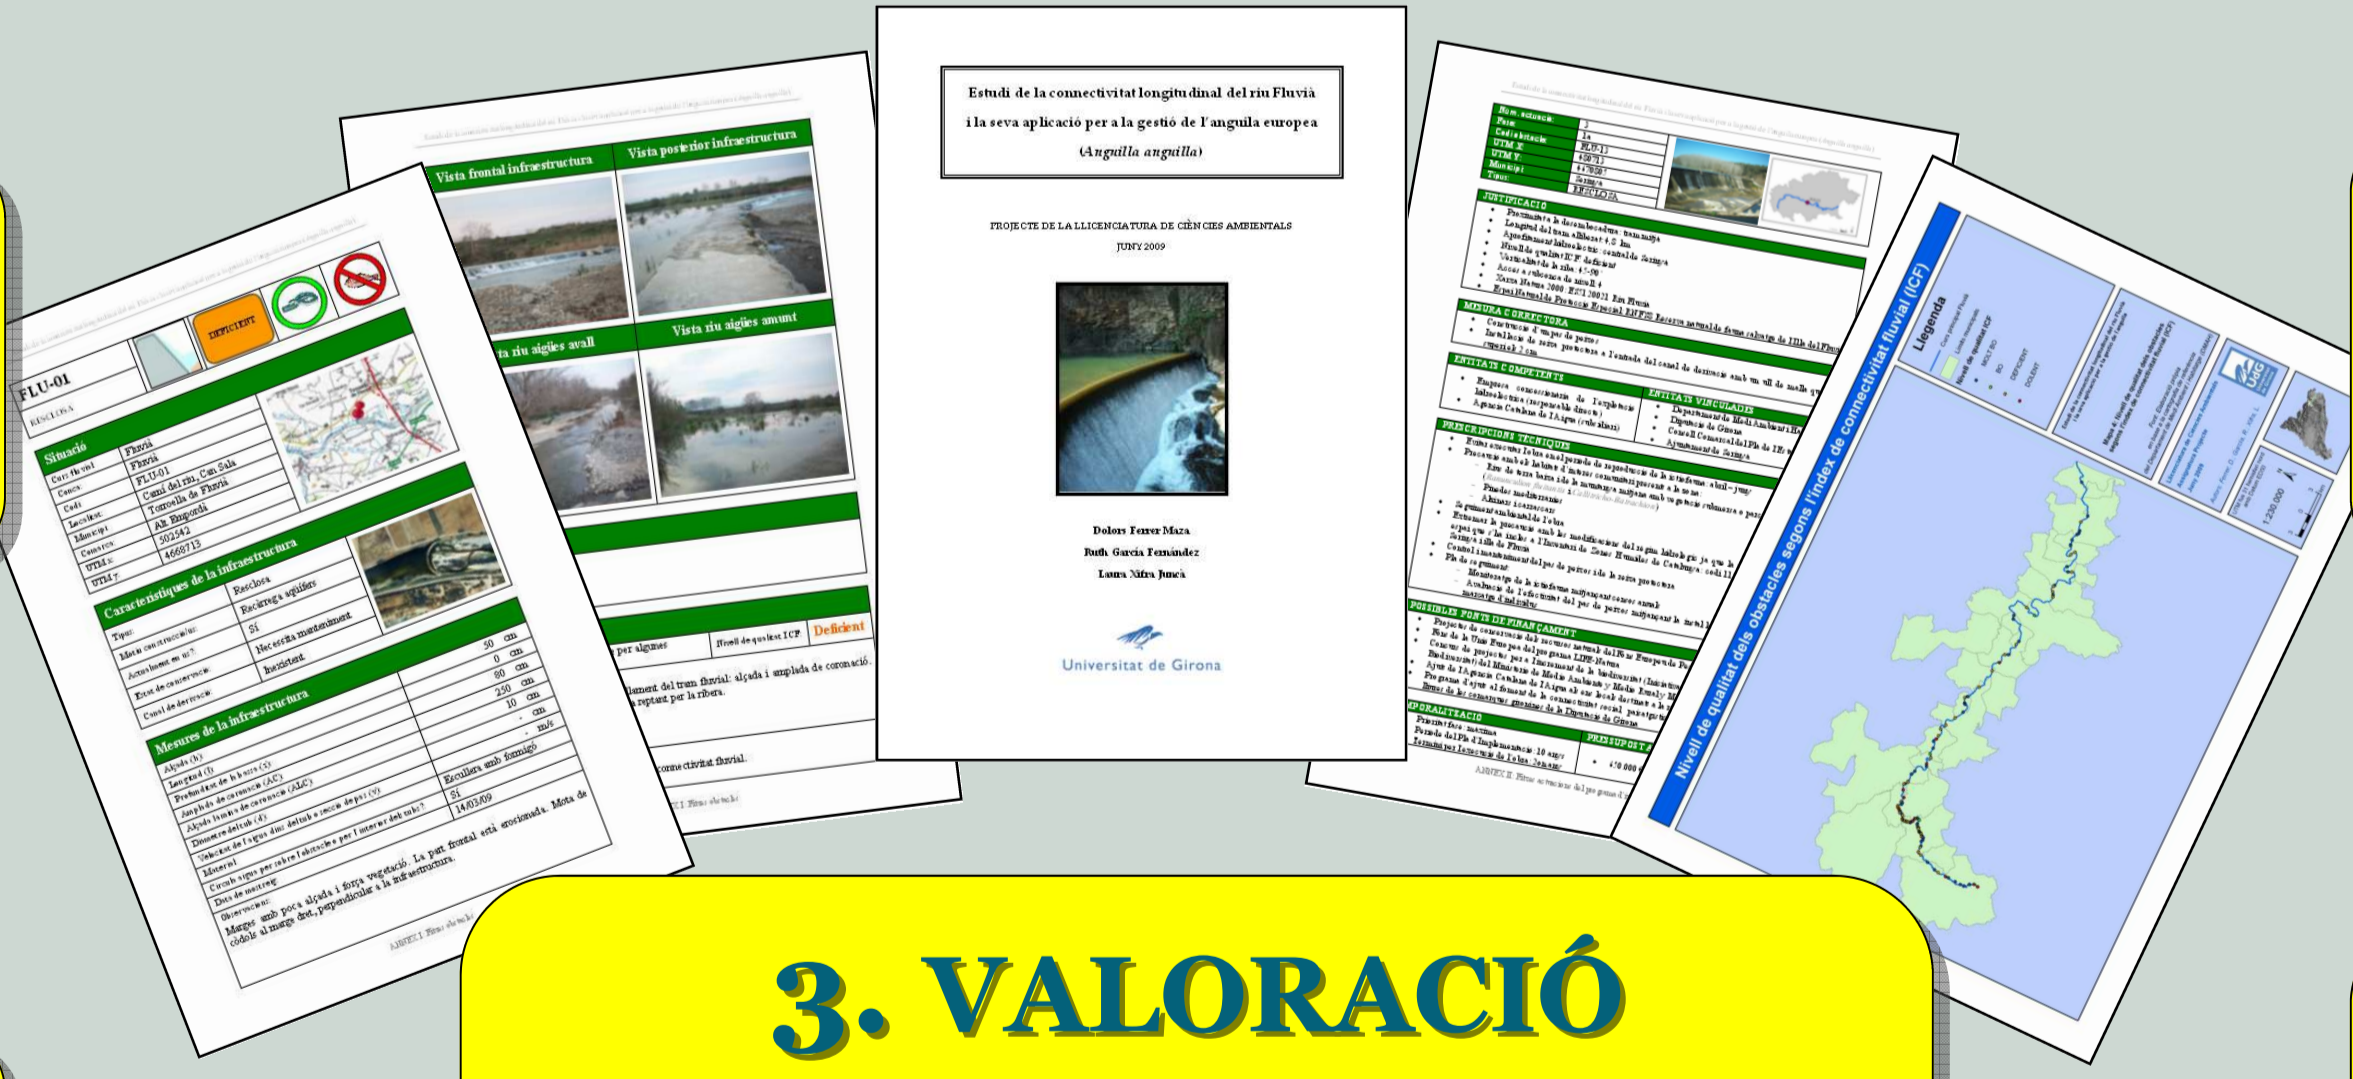
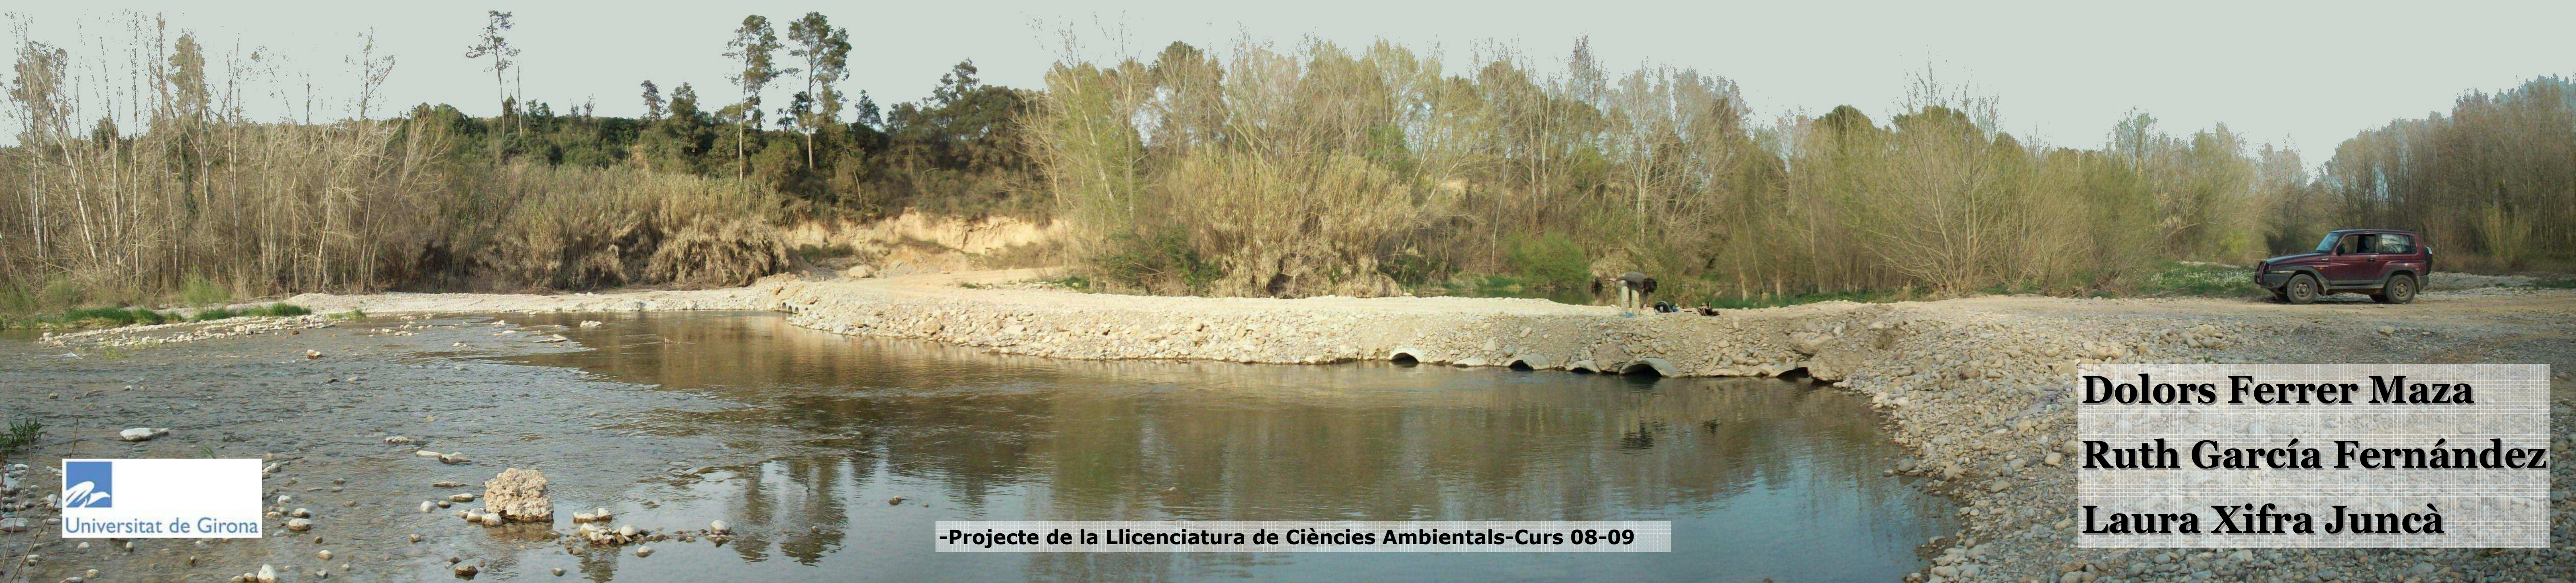
1. LOCALITZACIÓ
de les infraestructures

2. CARACTERITZACIÓ
de les infraestructures

3. VALORACIÓ
mitjançant l'índex de
connectivitat fluvial (ICF)

5. PROPOSTA
de mesures correctores

4. PRIORITZACIÓ
dels obstacles
per ordre d'incidència
