8. 1. INFLUÈNCIA DE LES INFRAESTRUCTURES

8.1.1. Estimació de la permeabilitat dels passos transversals existents.

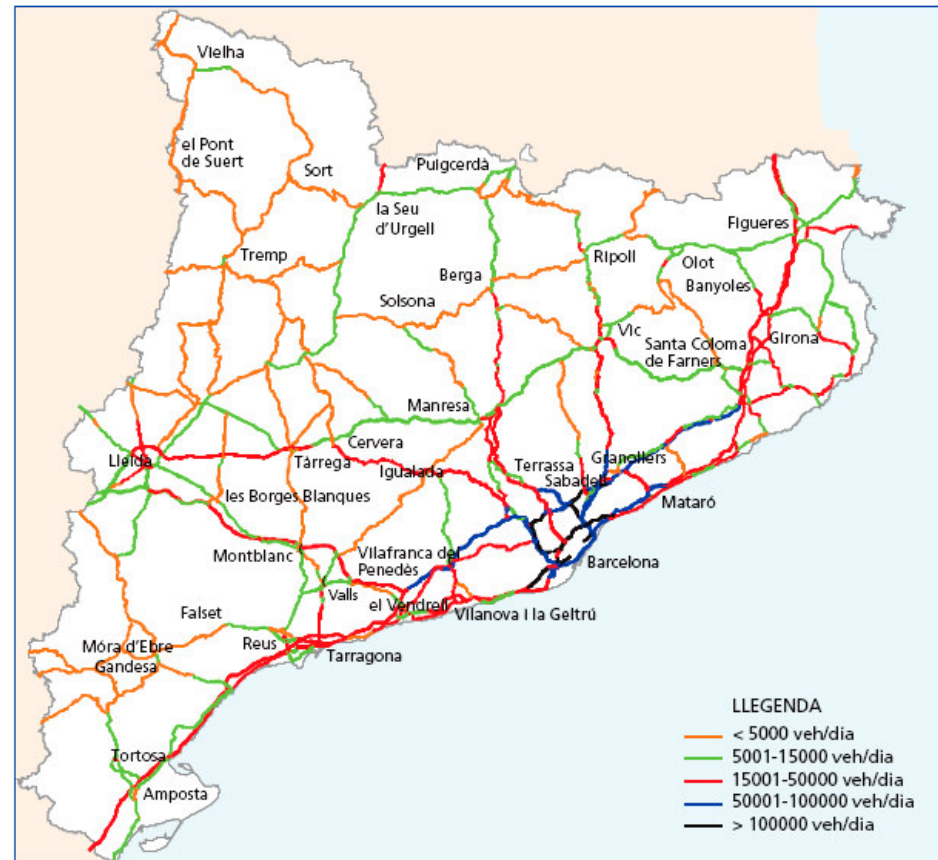
Fig. 17. Volum de vehicles a les carreteres catalanes.

A partir de l'anterior informació i del mapa del Servei Català de Trànsit del 2005, observem que la nostra àrea d'estudi té una densitat compresa entre els 15.000 i els 50.000 vehicles, a més de ser zona de pas de les dues carreteres més transitades de la comarca empordanesa. Per tant, ens trobem davant d'una autèntica barrera per a la fauna.

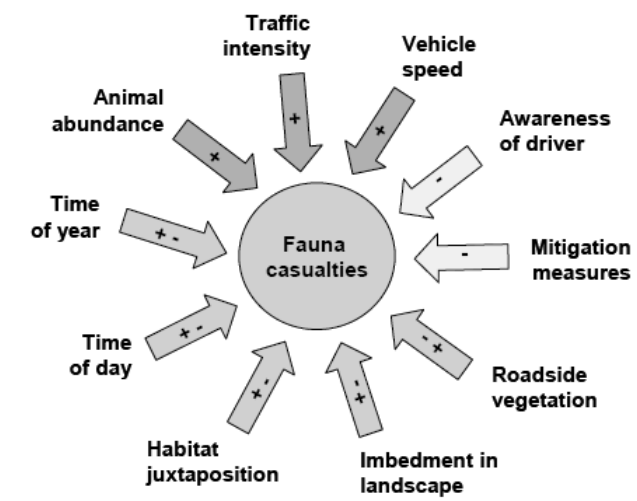
Figure 11 Factors influencing the number of road kills.
Fig. 18. Factors influents al nombre d'atropellaments

El risc d'atropellament varia en funció del volum de trànsit, de la seva distribució al llarg del dia, de l'estació de l'any, etc., però també, en funció del comportament animal. Així, els eriçons (*Atelerix algirus* i *Erinaceus europaeus*), que tenen el costum de cargolar-se sobre si mateixos quan el soroll d'un cotxe els espanta, mostren en trams del nostre estudi altes mortalitats causades per atropellaments. També els petits carnívors (mustèlids i vivèrrids) en resulten afectats, especialment en els períodes de tardor, quan en moltes espècies es produeix la dispersió dels joves (SANÉ, R., 1998).

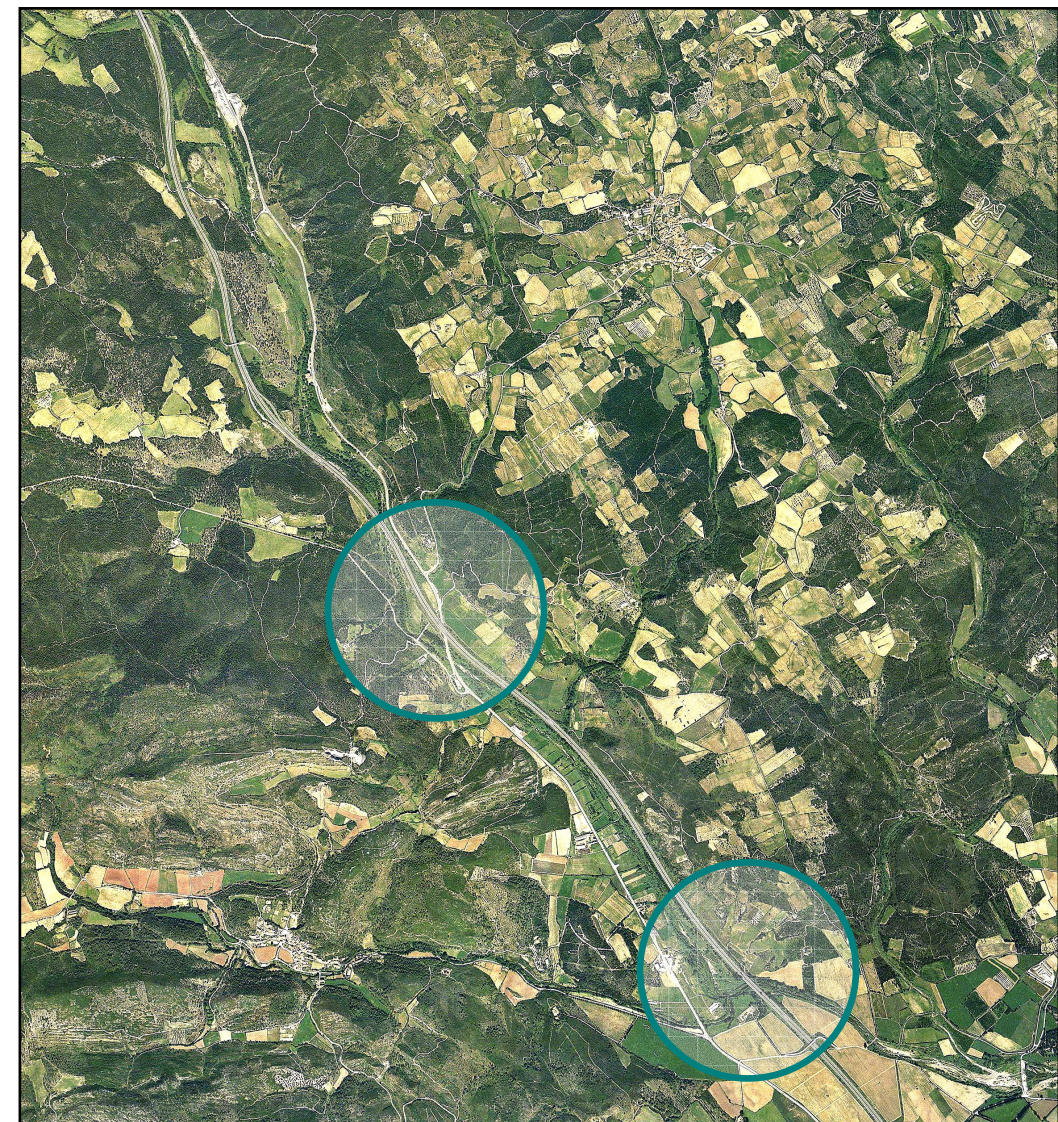
Fig.20. Situació dels dos principals passos de la N-II segons els punts quilomètrics (PK)

Els dos passos que podem identificar coincideixen amb els dos grans viaductes de l'autopista al vessant sud de la nostra àrea d'estudi.
