URBANISME INCLUSIU
PER A UNA ACCESSIBILITAT SENSE BARRERES :
EL CAS DEL MUNICIPI DE QUART

Gal·la Hugas Ferrando

Setembre del 2024

Grau en Geografia, Ordenació del Territori i Gestió del Medi Ambient

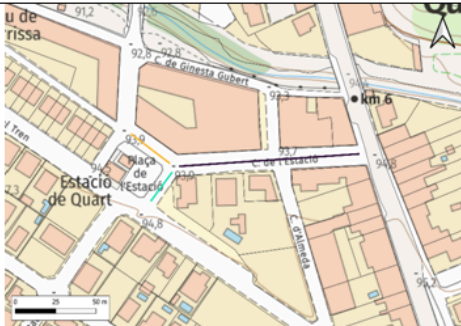
Figura 7: Fitxa final del Tram 1 del carrer Estació.

| <p>NÚMERO DE SECCIÓ: 9</p> | <p>OBSERVACIONS</p> <p>Les dades del carrer Estació compten amb els carrers que formen part de la plaça de l'estació, en el mapa de localització es pot observar de manera més clara. Aquesta decisió ha estat presa en considerar que tenien les mateixes casuístiques que les seccions dreta i esquerra respectivament.</p> | |

| CONCEPTES | Dades + Fotografies | | | OBSERVACIONS |
|--|--|---|---|--|
| <u>Amplada vorera/secció</u> | 140 cm | 300cm | | |
| <u>Amplada lliure de pas a la vorera</u> | 80 cm | 190 cm | | |
| <u>Tipus de barreres que impedeixen la mobilitat</u> | Barana – 30 cm Senyal – 25 cm Semàfor – 40 cm Pal telefònic – 60 cm | | Semàfor Jardineres Pilonos Arbres Escombraries Senyal Fanal | Les barreres d'aquest tram s'han considerat com un únic element, en trobar-se una darrera de l'altre i impossibilitar el pas entre elles. Aquest fet no s'ha de considerar negatiu, ja que és una manera de limitar el pas, però de forma constant, donant així continuïtat a l'amplada lliure de pas. |
| | | Terrassa – 180 cm | | Tanmateix, trobem la terrassa de l'establiment privat, |
| | | | | Bar Gigi, el qual en posseir una terrassa exterior a la via pública, resta 180 cm de l'amplada lliure de pas. |
| <u>Desnivell vorera i calçada</u> | 9 cm | | 8 cm | |
| <u>Vorera concoreguda</u> | Vorera molt concoreguda | | | Concoregut gràcies a la presència del Bar Gigi i encreuament amb la Carretera de Girona. (Localització de gran part dels locals comercials) |

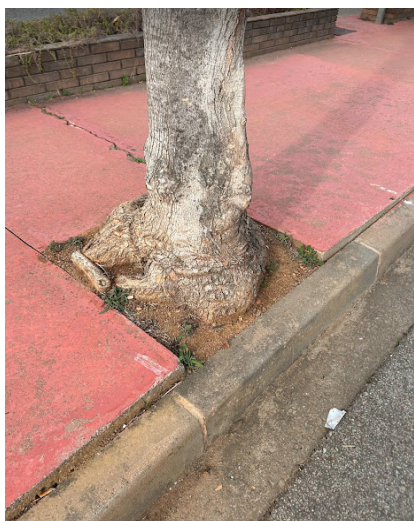
Aquesta fotografia correspon a la carretera de Girona, aquest tram es caracteritza per tenir una amplada lliure de pas considerable. Fet que ens faria pensar que la vorera és accessible, però l'estat del paviment la fa completament inaccessible. Aquest fet es deu a la mida dels escocells, els quals com podem veure a la fotografia no són prou amples per l'arbre, fent que les arrels d'aquest aixequin el paviment i el trenquin.

Figura 18: Fotografia que ens mostra un tram de la vorera de la carretera de

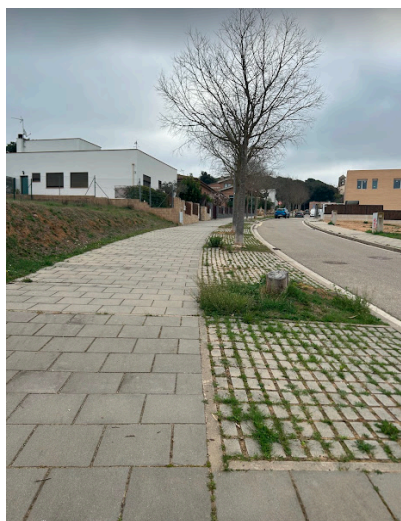
Aquesta fotografia correspon al carrer Lluís Companys, carrer de nova construcció, el qual entra dins de tots els paràmetres d'una vorera amb una bona accessibilitat, tant per l'amplada lliure de pas com per l'estat del paviment.

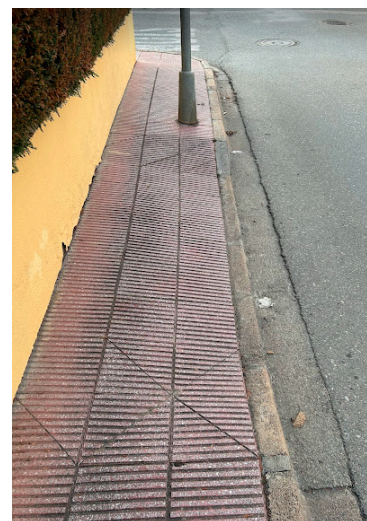
Aquest tram correspon al carrer Canigó, el qual es caracteritza per ser un carrer estret i amb guals de pendent elevat. Aquest fet limita l'accessibilitat de manera considerable.

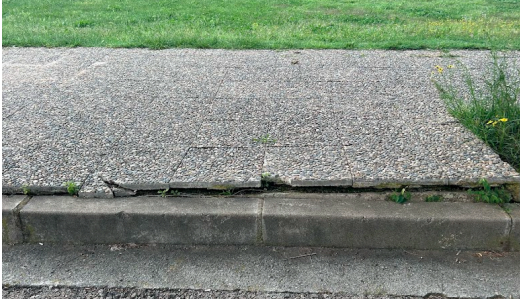
Figura 23: Fotografia del carrer de la Figuera, amb una amplada accessible, però un estat incorrecte del paviment.

Aquestes tres fotografies són un exemple de les dades exposades on podem veure que ens trobem amb tres situacions: voreres amples però amb mancances de l'estat del paviment; voreres amples i amb un relatiu estat (la majoria dels panots són esquerdatats, les arrels de l'arbre comencen a trencar i aixecar els panots. Cal veure que l'escocell és inadequat per l'arbre, és massa petit) i voreres estretes amb un bon estat del paviment.

De la manera que s'està aixecant la vorera, i en estar al costat d'un arbre, el problema està en les arrels dels arbres que aixequen els panots. Segurament a causa d'un mal dimensionament de l'escocell.

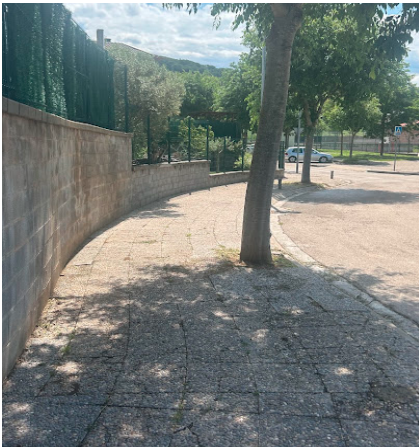
Aquesta imatge ens mostra una vorera amb una amplada accessible i un estat del paviment correcte. En trobar-nos amb els dos trams amb bones condicions, podem afirmar que el pas per aquesta vorera és accessible.

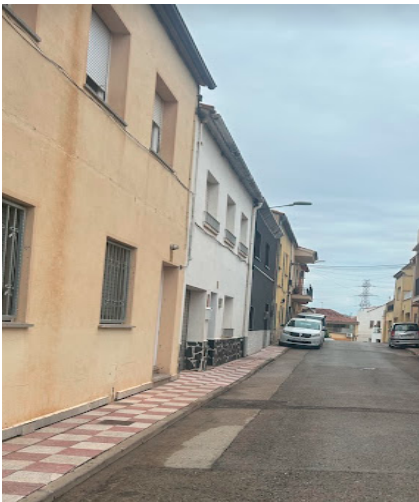
En aquest cas ens trobem una imatge del carrer de la Gavina, carrer que correspon a la zona antiga del nucli de Palol d'Onyar, caracteritzat per les voreres estretes i amb pendents elevats a causa dels guals. Tot i que no trobem un mal estat del paviment, en trobar-nos amb una amplada lliure de pas estreta, ens trobem amb un carrer inaccessible.

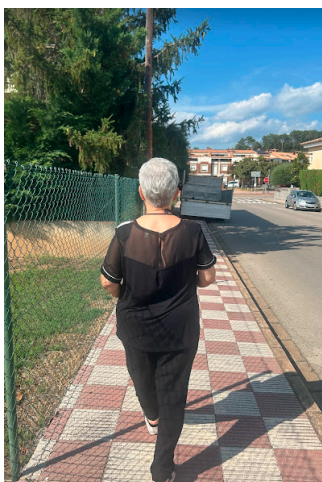
Figura 27: Fotografia de l'entrevistada caminant per la vorera, però amb un camió aparcats sobre d'aquesta. Elaboració pròpia.

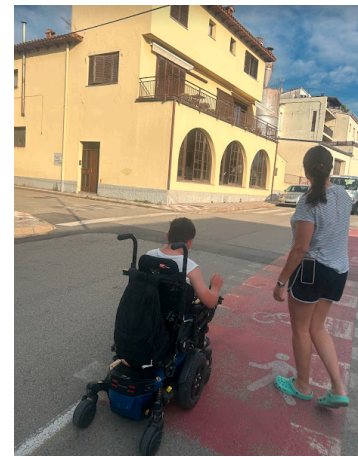
Figura 31: En aquest tram l'entrevistat viu una falta de control molt alta que li provoca por.

Aquest tram l'alçada lliure de pas no està contemplada per usuaris de les seves característiques. Com podem veure en aquesta imatge, l'entrevistat passa pel carril bici per poder-se moure més còmodament pel tipus de paviment i amplada. Però aquest fet el situa en una situació d'incomoditat i estrès perquè no pot intuir el seu entorn i sentir-se collat.

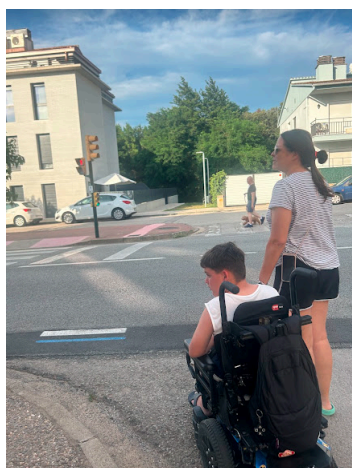
Figura 33: Fotografia on podem veure a l'entrevistat travessant la carretera de Girona.

No pot passar pel pas de vianants perquè no pot accedir a la vorera. Fet que ens porta a creuar la carretera de manera ràpida i amb poc control.

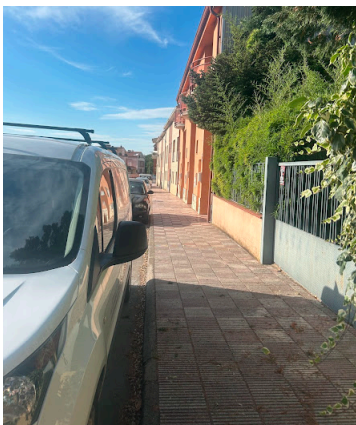
No va verbalitzar cap problema fins a arribar al carrer Almeda a on de sobte diu: **"ai, que estret és això, no?"**. Ens trobàvem a un carrer estret, amb cotxes aparcats als laterals, impossibilitant baixar de la vorera cap a la calçada. No només estàvem estrets en caminar de costat, sinó que en creuar-nos amb un jove, la dificultat es fa més evident i em diu: **"Ja em poso jo davant"**. Caminar en fila va ser la solució i, també, de manera inconscient, parar en trobar-nos amb un altre vianant. Aquest moment va ser clau per ell, en sentir-se atrapat-escanyat i sense una opció per sortir-ne. Aquesta situació, percebuda per primera vegada –segurament viscuda moltes vegades, però mai interioritzada- va provocar una presa de consciència sobre el concepte d'accessibilitat i aquesta va esdevenir una qüestió cabdal durant la resta del camí.

Figura 37: Fotografia del carrer Almeda on l'entrevistat se sent collat.

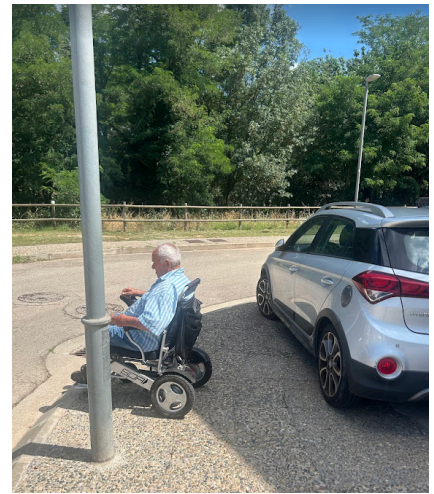
Fotografia 41: Fotografia on podem veure l'entrevistat baixant de la vorera per un pas que no està habilitat per l'acció que realitza.

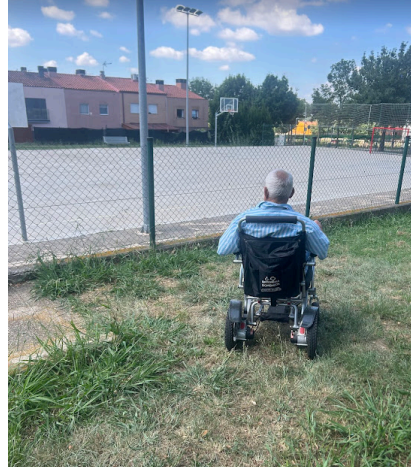
Figura 43: Fotografia que ens mostra el pas per la zona verda.

En aquest punt vam poder veure la necessitat d'habilitar un pas per poder accedir a la pista sense haver de passar per una zona verda.

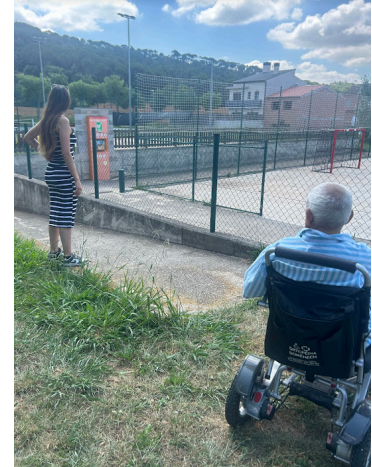
Figura 44: Fotografia que ens mostra com l'entrevistat ens explicava les dificultats que tenia per accedir a la pista.

En aquest punt ens explicava que tot i que podia accedir a la pista, no li agradava la sensació de passar per una zona verda. Ja que aquesta no sempre estava en bones condicions i si l'herba era massa alta li era impossible passar. Per ell, tot i que la pista era un espai utilitzat un cop a l'any, com que era per una ocasió tan important li provocava ràbia no poder-hi accedir de manera còmoda.

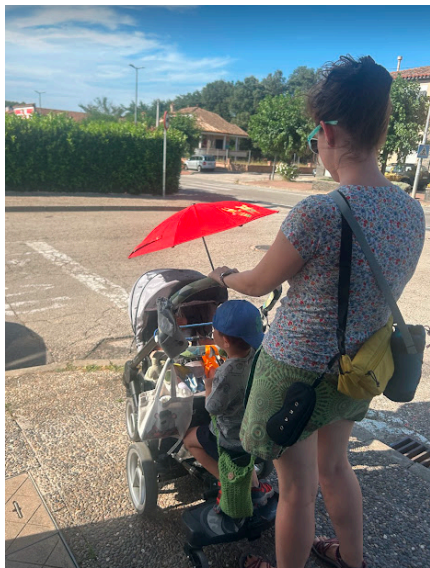
Figura 47: Fotografia que mostra a l'entrevistada baixant el cotxet per la vorera, sense un gual adaptat per travessar el carrer.

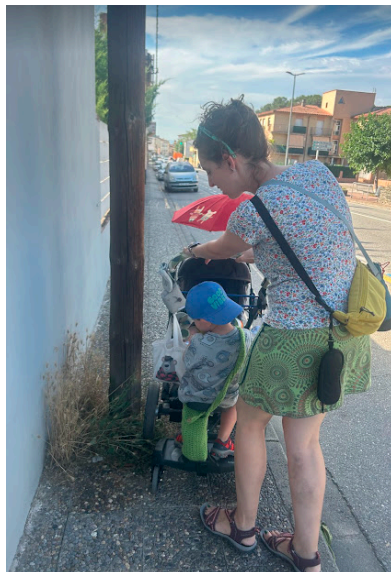
Figura 48: Fotografia que mostra l'entrevistada maniobrant en trobar-se una barrera arquitectònica.

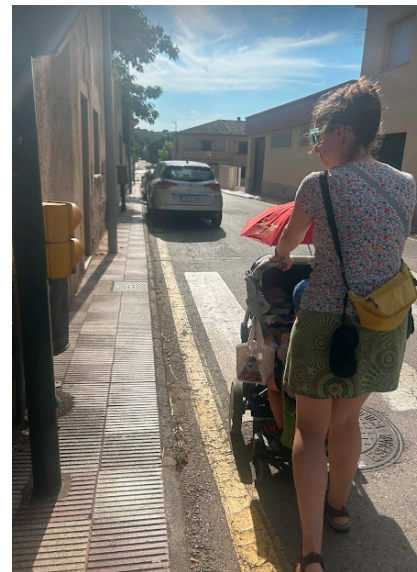
Figura 49: Fotografia que mostra l'entrevistada per la calçada perquè no pot accedir-hi per la vorera per l'amplada lliure de pas i per les barreres arquitectòniques.

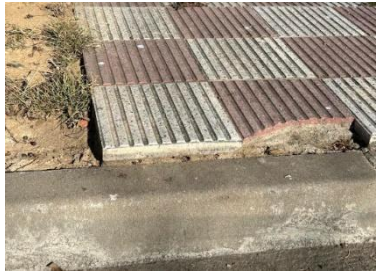
| CONCEPTES | Dades + Fotografies | | OBSERVACIONS |
|--|---|--|---|
| Estat del paviment | Correcte | Panots trencats + panots aixecats a causa dels arbres. | X |

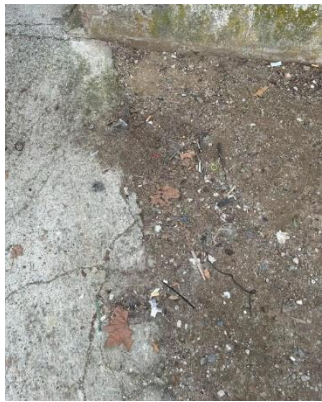
| Tipus de paviment / vinculat a la relliscabilitat | Estriat blanc i Vermell | | 2.1: Estriat blanc i vermell | <p>A la cantonada amb el Carrer Nord no hi trobem vorera.</p> | |

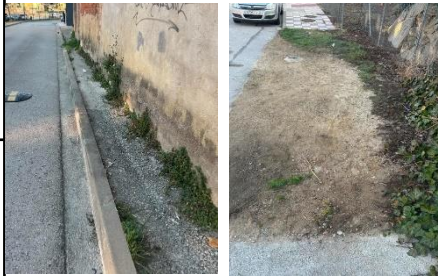
| Estat del paviment | | Correcte | <p>4.1: Trobem esquerdes i panots aixecats a la secció que limita amb el Carrer de les Escoles. Tram que és complicat al trovar-nos amb una amplada lliure de pas de 70 cm i pendents arreu del tram.</p> | |

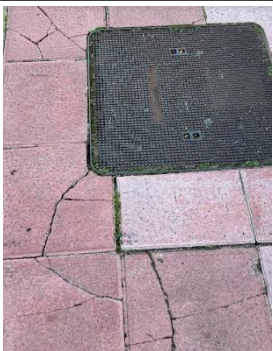
| Estat del paviment | | | Correcte | | |
| | Esquerdes + tapes aixecades | | | | |

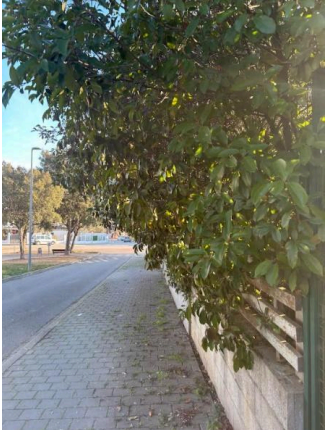
| CONCEPTES | | Dades + Fotografies | | | OBSERVACIONS |
|---|---|---|---|---|--|
| Tipus de barreres que impedeixen la mobilitat | | <ul style="list-style-type: none"> - Vegetació privada - Fanals – 50 cm | | | <p>Trobem vegetació privada que sobresurt, fent que l'amplada lliure de pas es limiti completament.</p> |

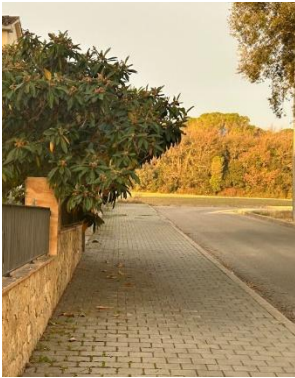
| Existència de barreres que impedeixen la mobilitat | | Dreta = CAP | Esquerra: trobem vegetació privada que impedeix el moviment, limitant l'amplada lliure de pas d'un metre d'alçada i un metre d'amplada. | | |
| Alçada lliure de pas - Arbat i senyalització de més de 2,2m | | Correcte, menys al tram on la vegetació privada sobrepassa els límits, fent que limiti l'alçada lliure de pas un metre. | | | |

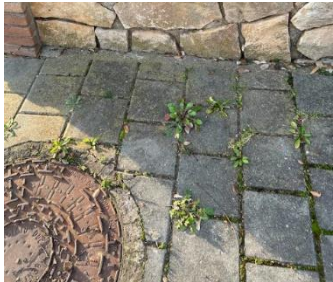
| CONCEPTES | Dades + Fotografies | | OBSERVACIONS |
|--|--|---|---|
| Estat del paviment | Correcte | | En el paviment trobem males herbes arreu del carrer. |
| Tipus de barreres que impedeixen la mobilitat | El costat dret presenta un arbat al mig de la vorera, aquest tot i mesurar 310 cm d'allargada no impedeix l'amplada lliure de pas, ja que trobem dues seccions de vorera a banda i banda, de 190 cm i 250 cm respectivament. | | |

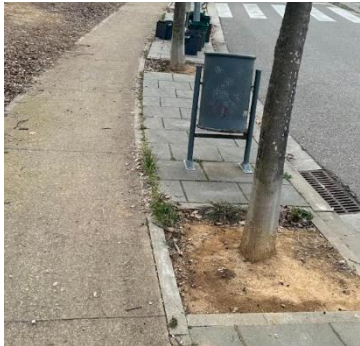
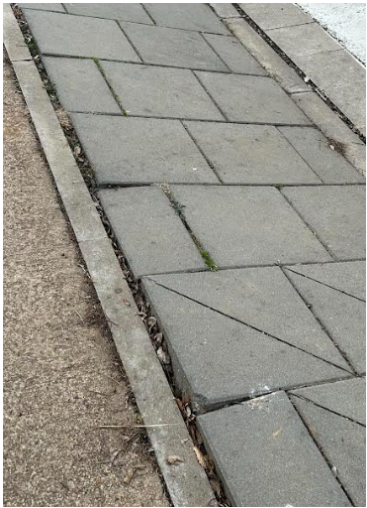
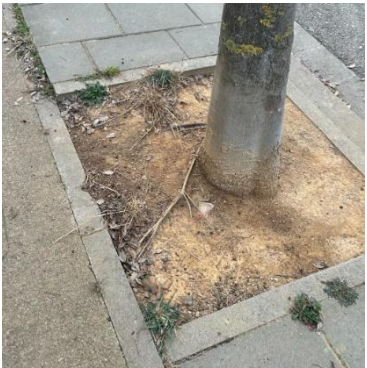
| CONCEPTES | Dades + Fotografies | | OBSERVACIONS |
|--|---|---|--|
| Estat del paviment | Panots aixecats i esquerdat a causa dels arbres. | Correcte | |

| <p>Tipus de barreres que impedeixen la mobilitat</p> | <p>Senyal – 40cm Semàfor – 50 cm Arbres – 110 cm Fanals – 50 cm</p> | <p>Senyal – 40 cm</p> | <p>Hem de tenir en compte que els arbres ens ocasionen dos tipus de barreres que impedeixen el pas, per una banda, els 110 cm d'amplada que ocupen, però a la vegada la gran majoria ha ocasionat aixecament i esquerdes en el paviment, fent que hi hagi un major impediment de la mobilitat.</p> |

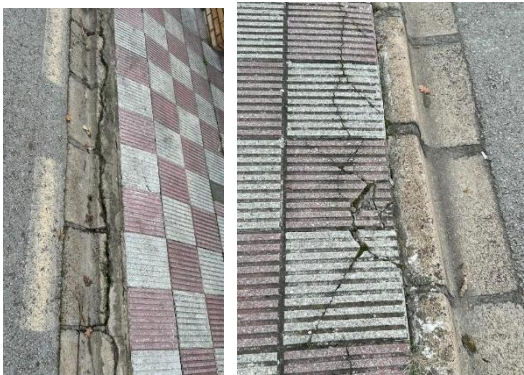
| Estat del paviment | | | | Arreu del carrer trobem seccions de vorera aixecada i esquerdada, quasi tots aquests panots trencats es troben a guals d'accés particular, d'entrada d'aparcaments d'habitatges, en ser guals amb alçada de vorera sense un pendent continuat, molts dels panots es trenquen en passar els cotxes. |

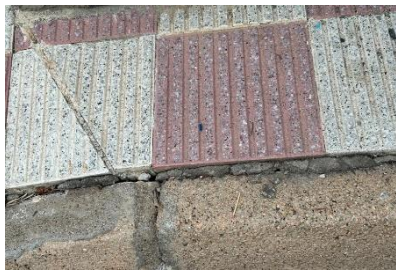
| Amplada lliure de pas a la vorera | 50 cm | 30 cm | No trobem cap mena de barreres que impedeixin la mobilitat al sector dret, però sí que trobem fanals a la part esquerra, els quals limiten 30 centímetres l'amplada lliure de pas, en aquest cas és un gran què en trobar-nos amb una vorera de 60 centímetres. |
| Estat del paviment | Correcte | Troblem panots aixecats. | |

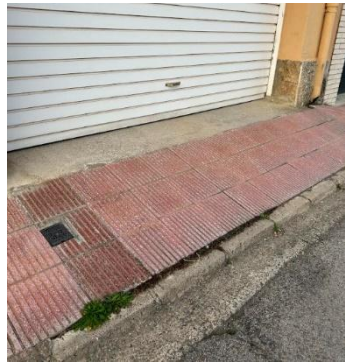
| CONCEPTES | Dades + Fotografies | | OBSERVACIONS |
|--|---|---|--|
| Amplada lliure de pas a la vorera | 75 cm | 70 cm | En general, l'amplada lliure de pas de la vorera es manté a 100 cm, el problema que trobem és el pendent que hi ha arreu del carrer a causa dels guals particulars, gran part d'ells presenten un fort pendent en trobar-nos amb una vorera estreta. Tanmateix, trobem fanals, senyals i comptadors que resten l'amplada lliure de pas, però aquests es troben intercalats, màxim trobem 30 cm de resta d'amplada lliure de pas. |

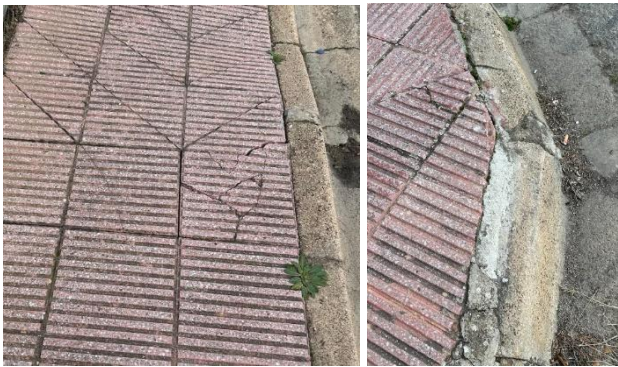
| CONCEPTES | Dades + Fotografies | | OBSERVACIONS |
|--|---|---|--|
| Estat del paviment | | | Trobem panots trencats i molts d'ells estaven escardats. |

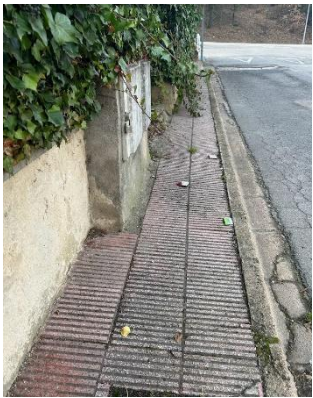
| CONCEPTES | Dades + Fotografies | | OBSERVACIONS |
|---|---|---|---|
| Amplada lliure de pas a la vorera | 110 cm – 70 cm Trobem una disminució de la vorera de manera progressiva. | 36 cm | |

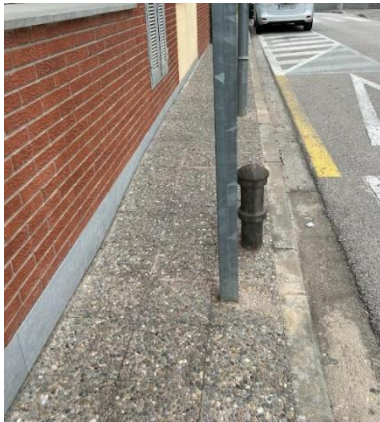
| | DRETA | ESQUERRA | |
|--|---|---|--|
| Tipus de barreres que impedeixen la mobilitat | Pilona – 35 cm (2) Fanals – 35 cm | (2) Fanals – 35 cm | <p>Les barreres que trobem no impedeixen la mobilitat, però és cert que en la secció dreta trobem un gual de tipus 1, on en el pendent hi ha una pilona i un fanal. Les dues barreres resten 35 cm de l'amplada lliure de pas, que no és necessàriament important, però en trobar-se en el pendent del gual limita una mobilitat correcta.</p> |

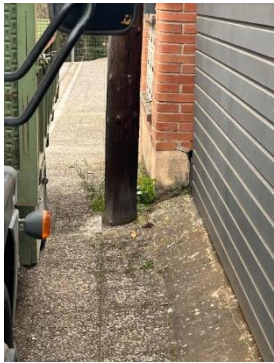
| CONCEPTES | Dades + Fotografies | | | OBSERVACIONS |
|--|---|---|--|--|
| Tipus de barreres que impedeixen la mobilitat | Fanal – 35 cm | | Pal de llum – 40 cm | A la secció esquerra trobem un pal de llum situat a un gual de tipus privat amb un pendent agosarat, aquest fet dificulta la mobilitat del tram. |

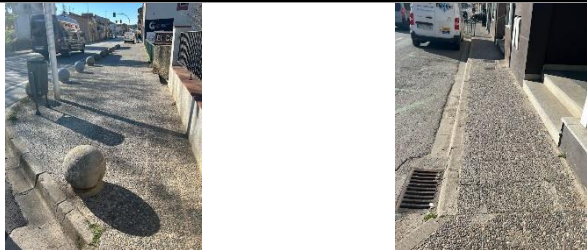
| CONCEPTES | Dades + Fotografies | | | | OBSERVACIONS |
|---|---|---|---|---|---|
| Amplada vorera/secció | 150 cm | 330 cm | 120 cm | 90 cm | <p>El tram 4, costat dret, s'ha dividit entre tres subtrames, en trobar-nos amb variacions de l'amplada lliure de pas. Així doncs, s'han mantingut en el mateix tram, en trobar-nos amb una trama continuada al costat esquerre.</p> |
| | | | | | <p>Imatge de la subtrama 4.2</p> <p>Imatge de la subtrama 4.3</p> |

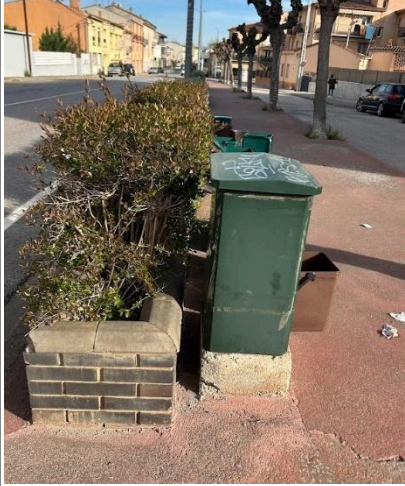
| Tipus de barreres que impedeixen la mobilitat | | Senyal – 20 cm Pal telefònic – 55 cm | | Escombraries – 60 cm Semàfor – 45 cm | | <p>720 cm</p> <p>Conjunt : Escombraries + arbre + banc = 720 cm</p> <p>Fanal – 60 cm Panell informatiu – 120 cm</p> | | Pal telefònic 60 cm | | <p>310 cm</p> <p>Conjunt: Jardineres + escombraries + bancs + contadors = 130 cm</p> <p>Arbres – 90 cm Fanals – 50 cm</p> | | <p>Imatge subtrama 6.4.2, conjunt de barreres que limiten l'amplada lliure de pas – 130 cm.</p> | |

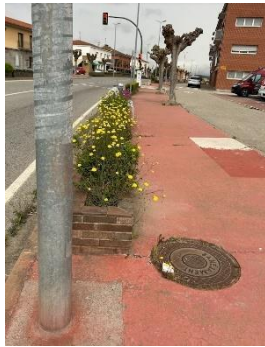
| CONCEPTES | Dades + Fotografies | | | | OBSERVACIONS | |
|--|--|--|---|---|--|---|
| Amplada vorera/secció | <p>7.1.1 - Travessera carrer del Tren 300 cm</p> <p>7.1.2 - Fins carretera de Girona 39 - 37 120 cm</p> <p>7.1.3 - Fins l'altura de Carretera de Girona 26 (costat esquerre) 250 cm</p> | <p>310 cm</p> <p>Imatge costat esquerre 7.2</p> | 120 cm | 120 cm | <p>7.2</p> | <p>7.3.3</p> <p>Imatge costat esquerre 7.3.3.</p> |

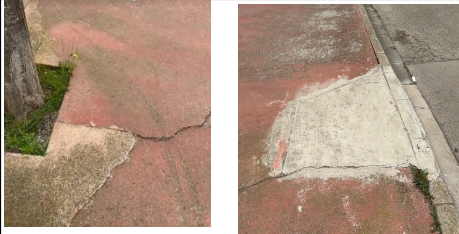
| CONCEPTES | Dades + Fotografies | | | | OBSERVACIONS | |
|--|--|--|---|---|--|---|
| Estat del paviment | Correcte | Esquerdes | Correcte | | <p>Imatges costat esquerre 7.3.1, on podem veure-hi l'estat del paviment.</p> | |

| Tipus de barreres que impedeixen la mobilitat | | 7.1.3 - Senyal – 60 cm - Escombraries – 30 cm | Jardineres + Banc+ Escombraries + Fanal + Contador + Semàfor 120 cm | Pal telefònic – 40 cm Pal telefònic – 60 cm | 7.3.1: Hi ha un seguit de barreres que s'han valorat com a conjunt en trobar-se una darrere de l'altre i impossibilitar el pas. |

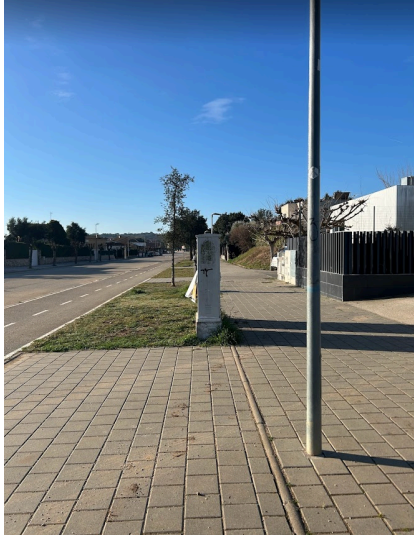
| CONCEPTES | Dades + Fotografies | | OBSERVACIONS |
|---|---|---|---|
| | | | <p>El costat esquerre també l'hem subdividit en dues seccions, en trobar-nos amb una estructura i amplada similar però amb un paviment completament diferent. Tot i que el paviment presenta les mateixes problemàtiques a causa de l'arbrat del carrer.</p> <p><u>Fotografia 1:</u> Vorera dreta del Tram 1, la qual ajuda a entendre les dades de la secció dreta.</p> |

| Estat del paviment | | Correcte | | | <p>Trobem, esquerdes i panots aixecats a causa de les arrels dels arbres que trobem durant tot el tram.</p> | | | |
| | | | | | <p>Fotografia 2, 3 i 4: Esquerdes i panots aixecats del Carrer del tren tam 1, costat esquerre.</p> | | | |

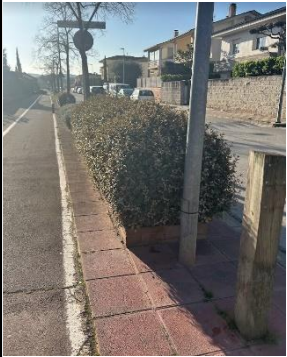
| CONCEPTES | Dades + Fotografies | | OBSERVACIONS |
|---|---|---|--|
| Amplada vorera/secció | 130 cm | 4.1 : 300 cm | <p>La secció esquerra consta de canvis en la seva trama, per aquesta raó, l'hem subdividit en tres subtrames, la gran problemàtica és l'amplada lliure de pas de les tres subtrames.</p> <p>4.1: 300 cm El carril bici es troba al centre, amb vorera a banda i banda, tot i això, la vorera que limita amb la carretera consta d'un conjunt de barreres que limiten 130 cm l'amplada lliure de pas. A part, el carril bici es troba sobre la vorera, fent que no hi hagi la distància corresponent per a la mobilitat dels usuaris.</p> <ul style="list-style-type: none"> - La distància del conjunt és de 5.200 cm = 520 m <p>Fotografia 7: Barreres que limiten l'amplada lliure de pas. Al carrer del tren, tram 2 punt 2.1, costat esquerre.</p> |

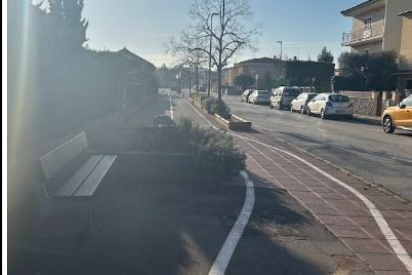
| CONCEPTES | Dades + Fotografies | | OBSERVACIONS |
|---|---|---|--|
| | | 4.2: 60 cm / 40cm | <p>4.2: Aquest segon tram consta d'una jardinera, on hi havia l'antic pi centenari, que té una mida de 160 cm d'amplada x 560 cm d'allargada, aquesta barrera limita completament l'amplada de pas. Ja que ocupa els 140 cm de vorera, fent</p> |

| | | | <p>que el carril bici s'hagi de traslladar 20 cm cap a la dreta, no només això, sinó que aquest trasllat també afecta la vorera limitant amb la carretera. L'únic pas que hi ha habilitat és una secció de vorera de 60 cm entre la jardinera i el carril bici i 40 cm entre el carril bici i la carretera.</p> <p>Fotografia 8: Barreres que limiten l'amplada lliure de pas, al carrer del tren, tram 2 punt 2.2, costat esquerre.</p> |
| Amplada lliure de pas a la vorera | 70 cm | <p>4.1: 140 + 30 = 170 cm</p> <p>4.2: 40 cm</p> <p>4.3: 140 + 30 = 170 cm</p> | <p>En aquesta subtrama hem posat 40cm, ja que tot i que entre la jardinera i el carril bici trobem 60cm aquests estan ocupats per la vegetació que sobresurt de la mateixa jardinera, impossibilitant així el pas.</p> |

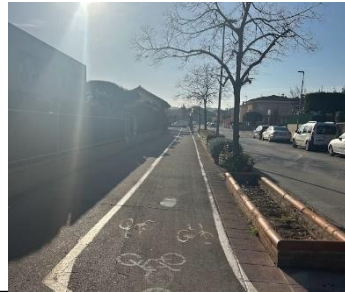
| | | 4.3: | <p>El tram 4.3, presenta les mateixes característiques que el tram 2.1. La única diferència és que les barreres que trobem a la vorera que limita amb la carretera resten 130 cm x 3.360 cm d'allargada de l'amplada lliure de pas.</p> <p>Fotografia 9: Barreres que limiten l'amplada lliure de pas, al carrer del tren, tram 2 punt 2.3, costat esquerre.</p> |

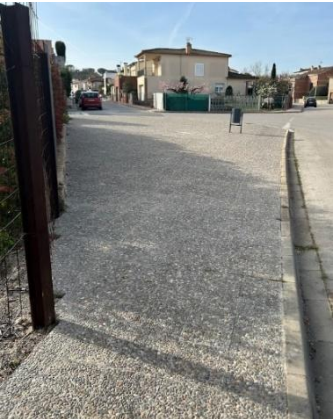
| CONCEPTES | Dades + Fotografies | | OBSERVACIONS |
|---|--|--|---|
| | DRETA (del Tren 13) La vorera del costat dret - tram 7 - no està construïda. | ESQUERRA (del Tren 14) Fotografia 19: Costat esquerre, del tram 7. | |
| | | | El costat esquerre del tram 7 presenta unes característiques d'amplada difícils de comentar en variar a causa de l'estructura ovalada de la vorera. |
| | Fotografia 18: Costat dret, del tram 7. | Fotografia 19: Costat esquerre, del tram 7. | |

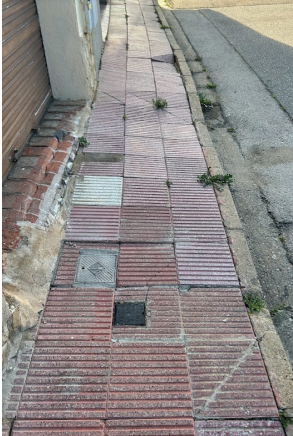
| | DRETA (del Tren 19) | | ESQUERRA (del Tren 20) | | |
|---|---|---|---|--|--|
| Estat del paviment | Panots aixecats Fotografia 20: Panots aixecats del costat dret. | | Panots aixecats Fotografia 21: Panot aixecat, costat esquerre (fet puntual). | | |

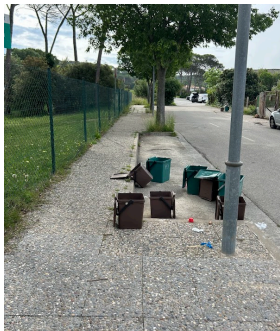
| CONCEPTES | Dades + Fotografies | | OBSERVACIONS |
|---|---|---|--|
| Amplada vorera/secció | 120 cm | 260 cm | <p>Al costat esquerre, trobem un canvi en l'amplada lliure de pas, ja que trobem un canvi en l'amplada lliure de pas, just davant de l'Àrea de pícnic.</p> |

| | | <p>Figura 1: Fotografia – observacions costat esquerre</p> | | | <p>Aquest fet al ser puntual, i trobar-nos amb un carrer amb unes condicions de pavimentat correcte i a la vegada un carrer poc concorregut no s'ha optat per no subdividir.</p> |

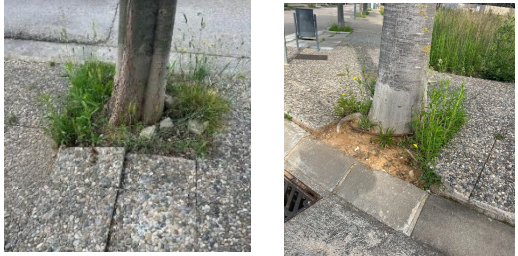
| CONCEPTES | Dades + Fotografies | | OBSERVACIONS |
|--|--|--|--|
| Estat del paviment | Panots aixecats a causa de l'arbrat + panots trencats. | Panots aixecats a causa de l'arbrat + panots trencats. | <p>Figura 3 i 4: Panots trencats i aixecats a causa de l'arbrat.</p> |

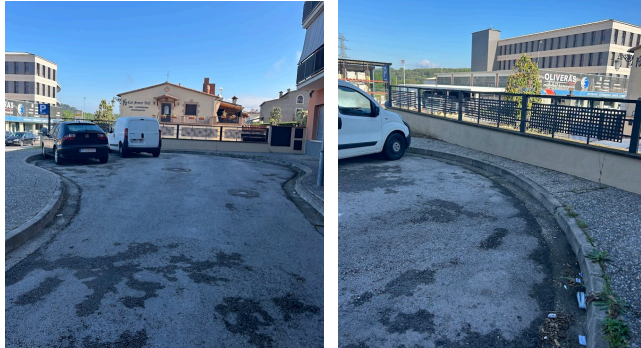
| CONCEPTES | Dades + Fotografies | | OBSERVACIONS |
|---|---|---|---|
| | | | <p>El carrer Saüc acaba amb la unió dels dos costats de carrer, en forma d'aparcament. Les voreres a causa de la forma de l'aparcament, va disminuint de 160 cm a 40 cm. Aquest fet s'ha posat en observacions, ja que realment no afecta els vianants.</p> <p>Figures 15 i 16: Fotografies de l'aparcament del final del carrer. Aquestes fotografies ens ajuden a entendre l'explicació prèvia, aquestes dades no es veuran exemplificades als altres documents (Excel i Qgis), ja que no afecten el trànsit dels vianants del carrer.</p> |

| Estat del paviment | Panots trencats. | Esquerdes, tot i que no dificulten el pas dels vianants. | <p>Figura 17: Fotografia d'una tapa enfonsada.</p> <p>Aquesta tapa dificulta el pas dels vianants en trobar-se més baixa que la mateixa vorera, fent que el pas dels vianants es vegi alterat.</p> |

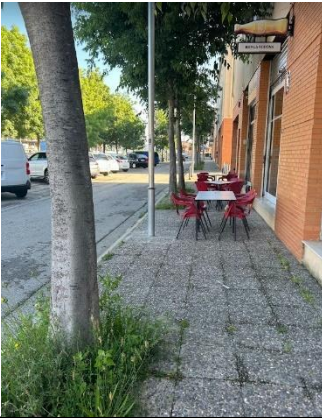
| Tipus de barreres que impedeixen la mobilitat | <p>Arbres – 90 cm</p> <p>Fanal – 40 cm</p> <p>Pilones – 40 cm</p> <p>Terrassa - 180 cm</p> | Fanal – 40 cm | <p>La Terrassa del Bar la Rodona dificulta de manera clara el trànsit dels vianants, ja que no deixa cap espai pel pas d'aquests, al trobar-nos entre un arbre i un fanal, limitant encara més l'amplada lliure de pas.</p> <p>Figura 18: Fotografia de la Terrassa del bar la Rodona.</p> |

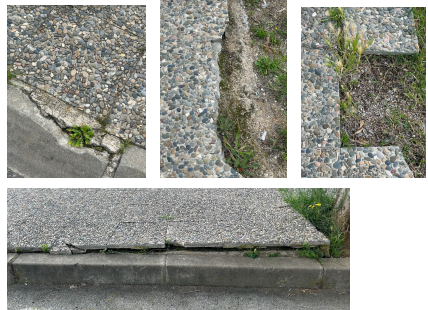
| Tipus de paviment / vinculat a la reliscabilitat | Àrid rentat | | |
|--|--|---|---|
| Estat del paviment | 1.1: Panots aixecats a causa de l'arbrat + panots trencats. | | <p data-bbox="1473 580 2208 635">Figura 20, 21, 22 i 23: Panots aixecats i trencats a causa de l'arbrat i als límits amb la parcel·la de la dreta. Recurrents durant els diferents trams.</p> |

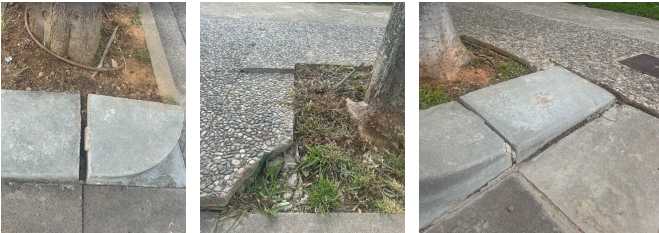
| CONCEPTES | Dades + Fotografies | | OBSERVACIONS – TRAM 1 A causa de la llargada del carrer s'ha considerat en *dues trames*, a causa de trobar-nos amb el carrer Espígol, que el travessa de forma perpendicular en forma de rotonda. |
|--|--|--|---|
| Estat del paviment | Panots aixecats a causa de l'arbrat + panots trencats. | Panots aixecats a causa de l'arbrat + panots trencats. | *Costat esquerre: En el costat esquerre trobem aixecaments just a les cantonades dels guals, fet que dificulten de manera agosarada el pas dels vianants. En general, el carrer es troba en un bon estat. |

| | | | Figura (): Panots trencats i aixecats, al límit amb els guals. | | |

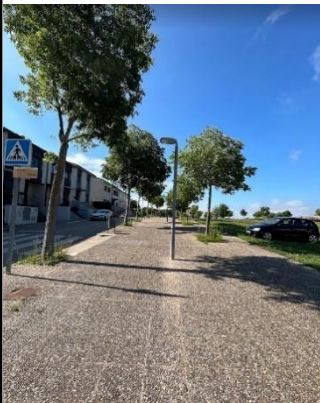
| CONCEPTES | | Dades + Fotografies | | | OBSERVACIONS – TRAM 2 |
|---|---|---|--|--|--|
| Amplada vorera/secció | | 800 cm | 120 cm | | <p>Figura (): Fotografia del costat dret del carrer Server, tram 2.</p> |

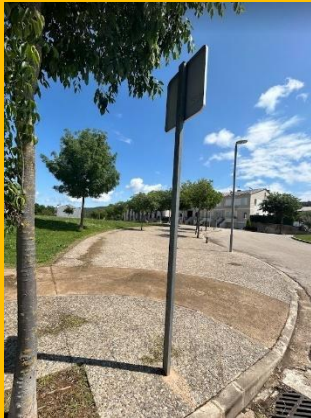
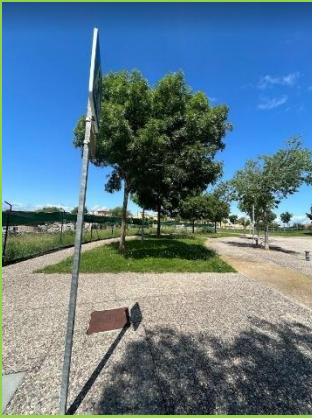
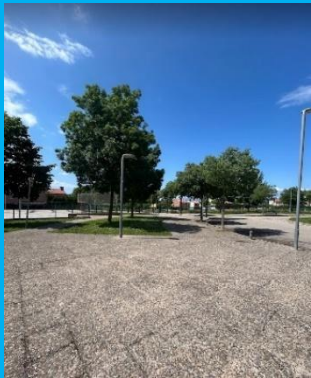
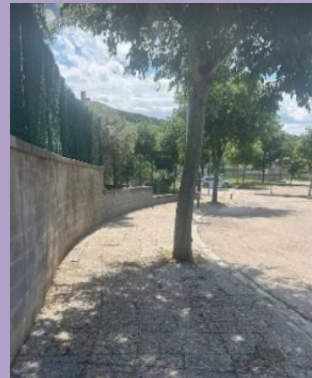
| <p>CONCEPTES</p> <p>*Hem utilitzat la categoria de conceptes per dur a terme els esquemes dels diferents trams, per poder entendre de manera més clara les dades posteriors.*</p> | <p>Dades + Fotografies</p> | | <p>OBSERVACIONS</p> <p>Carrer del Server</p> |
|--|---|--|---|
| <p>*Esquema subtrama 2.2</p> <p>120 cm 560 cm 190 cm 240 cm 1.110 cm</p> <p>*Els rectangles verds simbolitzen les trames enjardinades, el rectangle lila: el carril bici.</p> | <p>2.1</p> <p>Figura (): Fotografia de la subtrama 2.3.</p> | <p>2.2</p> <p>Figura (): Fotografia de la subtrama 2.2.</p> | |

| | Figura (): Fotografia de la subtrama 2.3. | Figura (): Fotografia de la subtrama 2.4. | |
| Amplada vorera/secció | 2.1 : 600 cm | 2.2 : 1.110 cm | 2.1: La subtrama 2.1, constitueix com una trama continuada, però al final de la subtrama cap a l'entrada del carrer Espígol, hi trobem el carril bici, el qual resta 190 cm l'amplada lliure pas. Així i tot, no s'ha considerat aquesta barrera en trobar-nos en el límit de la subtrama i que no afecta en la major part del recorregut. |

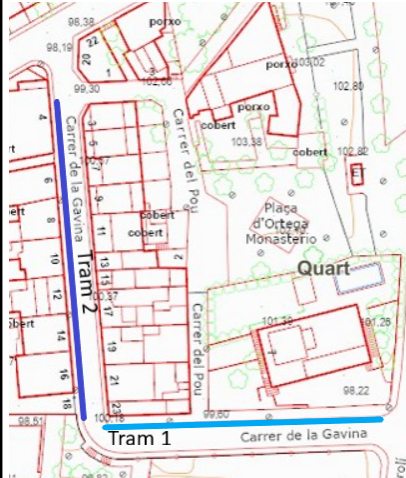
| CONCEPTES | Dades + Fotografies | | OBSERVACIONS |
|---|---|---|---|
| | TRAM 1 | TRAM 1 | <p>Figura (): Divisió de les trames del carrer de la Gavina, base cartogràfica del programari Sitmun.</p> <p>Figura (): Fotografia dels cotxes aparcats a la vorera.</p> <p>Una de les problemàtiques del carrer és aliena a l'estat del paviment i les barreres d'aquest, el carrer Gavina presenta cotxes aparcats sobre la vorera de forma constant fent que l'accessibilitat de la vorera sigui impossible.</p> |

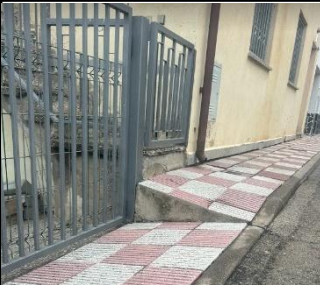
| CONCEPTES | Dades + Fotografies | | OBSERVACIONS |
|---|---|---|---|
| Amplada lliure de pas a la vorera | 160 cm 90 cm | 80 cm 90 cm | <p>En el carrer de la Gavina, concretament en el Tram 2 trobem un desnivell abrupte que limita clarament el pas, en fer-lo limitant i no ser accessible per a tots els vianants. <u>Hab. 18-16.</u></p> |

| | | | | | Figura (): Fotografia que explica el canvi de nivell. |

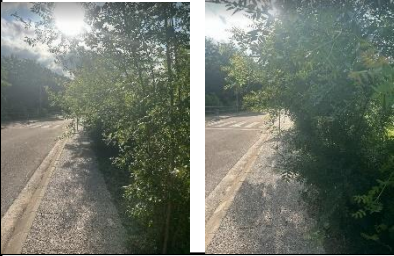
| | | | | <p>Figura (): Zona amb limitació d'alçada lliure de pas – base cartogràfica del SITMUN. Al costat esquerre trobem vegetació privada que limita clarament l'alçada de pas, limitant el pas per la vorera. En la següent figura es pot veure la zona afectada, per la vegetació.</p> | |
| | | | | <p>Figura (): Vegetació que sobresurt la propietat privada, limitant l'alçada lliure de pas.</p> | |

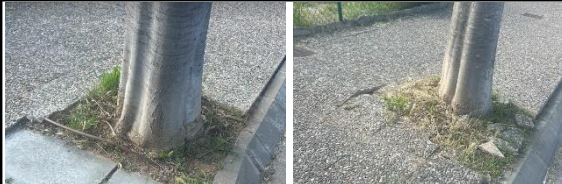
| CONCEPTES | Dades + Fotografies | | OBSERVACIONS – TRAM 4 |
|--|---|--|---|
| Estat del paviment | Correcte | Panots aixecats a causa de l'arbrat + panots trencats | |

| | | | | | Figures (): Panots trencats i aixecats a causa de l'arbrat, els límits amb els guals es desenvolupen com a punts complicats al trobar-nos amb el mateix desnivell dels guals. |

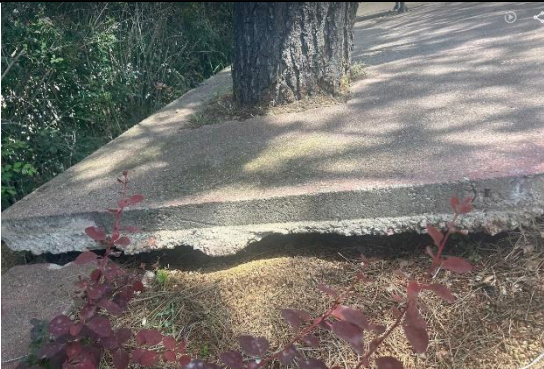
| CONCEPTES | Dades + Fotografies | | OBSERVACIONS – TRAM 2 |
|--|---|---|---|
| Estat del paviment | Aixecat per l'arbrat + esquerdes | Correcte | <p>Figura (): Paviment aixecat (més de 20 cm), a causa de les arrels de l'arbrat.</p> |

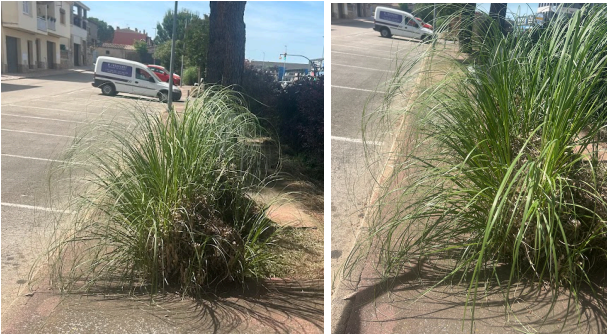
| Alçada lliure de pas - ___Arbat i senyalització de més de 2,2m | No | Sí | <p>Figures (): La vegetació que es troba als escocells “buits” limiten l'alçada lliure de pas, al no permetre el seu pas.</p> |

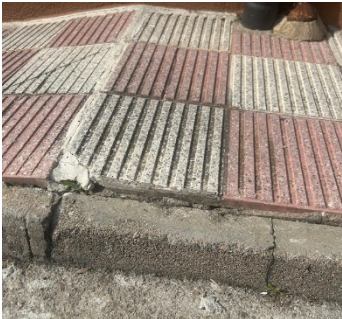
| Estat del paviment | <p>Panots aixecats, Trobem els panots aixecats en el límit, fent que hi hagi desnivell entre la vorera-calçada.</p> <p>Figura (): Panot aixecat.</p> | <p>Esquerdes + aixecaments</p> <p>Figura(): Fotografia on podem veure com al aixecar-se els panots creen pendents.</p> | | |

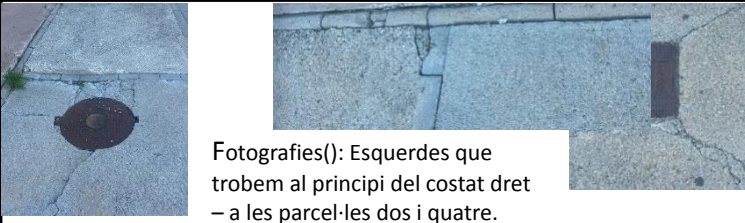
| CONCEPTES | Dades + Fotografies | | OBSERVACIONS |
|--|---|---|---|
| Estat del paviment | Esquerdes | Correcte | <p>Fotografies(): Esquerdes que trobem al principi del costat dret – a les parcel·les dos i quatre.</p> |

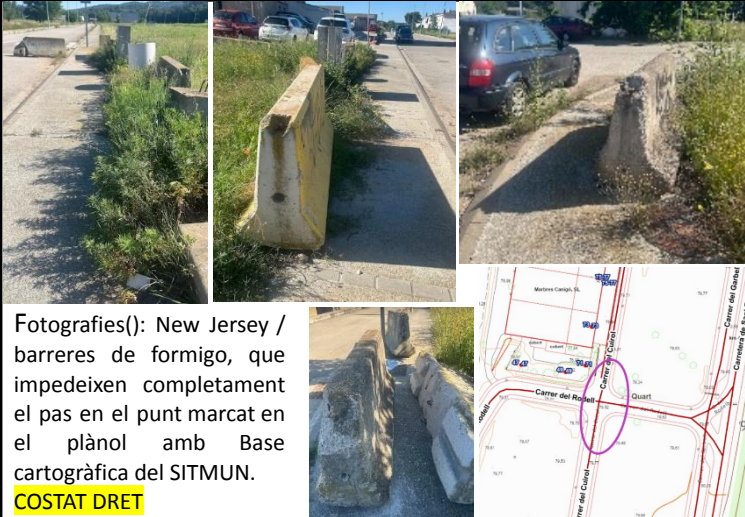
| CONCEPTES | Dades + Fotografies | | OBSERVACIONS |
|--|---|---|---|
| Existència de barreres que impedeixen la mobilitat | Sí | Sí | <p>Fotografies(): New Jersey / barreres de formigo, que impedeixen completament el pas en el punt marcat en el plànol amb Base cartogràfica del SITMUN. COSTAT DRET</p> |
