Impacte de les infraestructures elèctriques sobre l'avifauna a la Vall del Ridaura

Avaluació de riscos i proposta de mesures correctores

Grau en Biologia

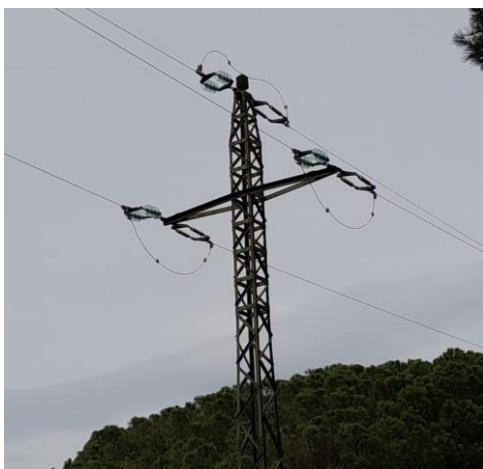
Figura 3: Suport elèctric amb els conductors exposats i sense aïllar. Font: pròpia

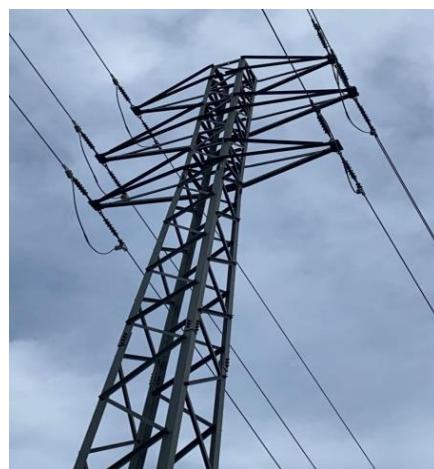
Figura 4: Suport elèctric amb els conductors sense aïllar però suspesos. Font: pròpia

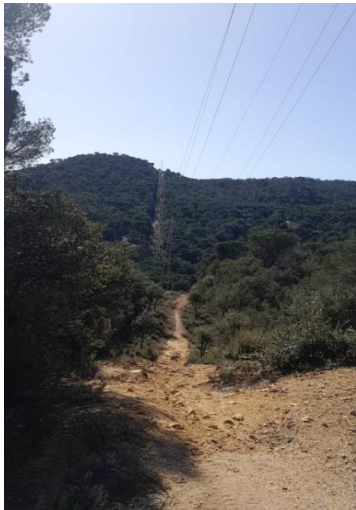
Figura 10: Sender a sotalínia. Font: pròpia

El mostreig in situ dels suports elèctrics consistia a recórrer el sota línia, sempre que l'estructura de la vegetació permetia avançar, aturant-se a cada suport i anotant les dades corresponents. A cada suport, es buscaven els cadàvers o restes d'ocells en un radi d'uns 5 metres que haurien pogut patir una electrocució anteriorment. A part de les restes d'ocells, també es buscaven excrements, petjades o altres restes biològiques que confirmessin la hipòtesi de l'ús d'aquests senders per part de vertebrats (especialment mamífers) per aconseguir menjar sense esforç (Figures 11 i 12).

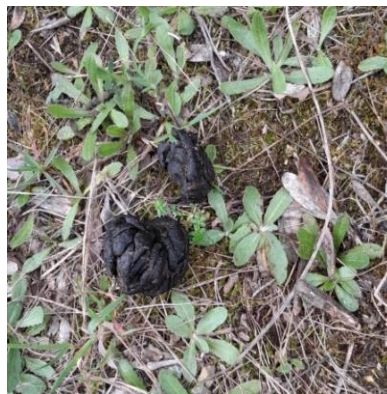
Figura 11: Rastre (femtes) de senglar (*Sus scrofa*). Font: pròpia

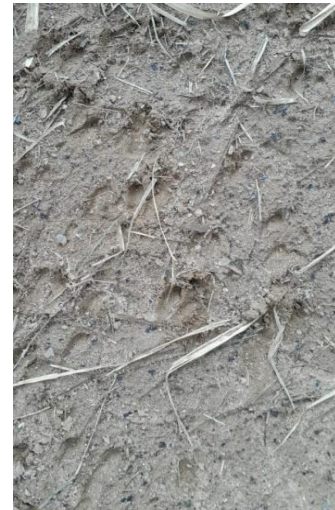
Figura 12: Rastre (petjades) de senglar (*Sus scrofa*). Font: pròpia

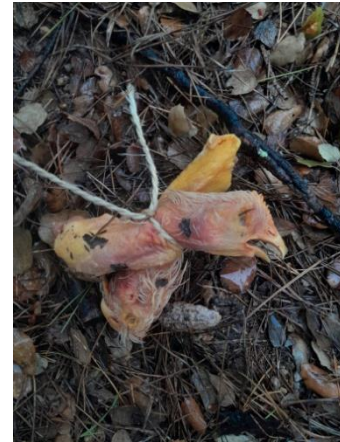
Figura 15: Caps de pollastre que simulen el cadàver d'un ocell electrocutat. Font: pròpia rèplica

Amb l'objectiu d'estimar el temps que passa des que un ocell s'electrocuta, cau a terra i un mamífer carnívor oportunista el depreda, s'ha dut a terme un experiment en espais urbans i forestals per conèixer quina és la taxa de retirada amb el pas del temps i definir si existeixen diferències entre aquestes dues tipologies d'hàbitats. Per simular una carcassa d'un ocell mort s'han fet servir caps de pollastre provinents d'un escorxador que, col·locats sistemàticament sota els suports, desprenien una olor, sobretot amb el pas dels dies, que podia atraure alguns vertebrats. S'han col·locat un total de 16 carcasses, 8 en terreny urbà i 8 en terreny forestal repartides en dues línies. Per tant, s'han mostrejat 4 línies elèctriques (2 en cada hàbitat) i quatre suports (punts de mostreig) de cada línia. A la Taula 4 es mostren les coordenades del primer suport de cada rèplica:

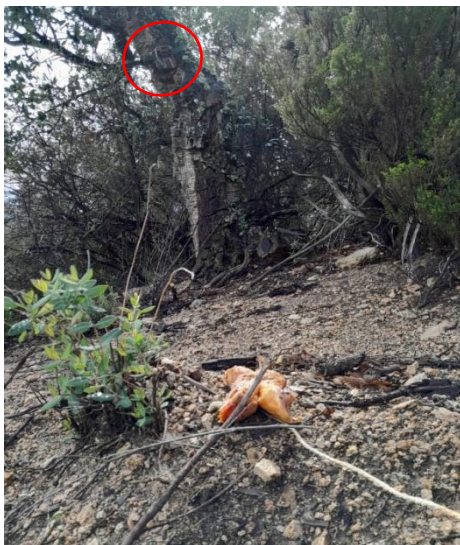
Figura 17: Vista general d'un esquer amb la seva càmera de trampeig fotogràfic a l'hàbitat forestal. Font: pròpia

A cada punt de mostreig (icona blava a la Figura 16), on es situaven els esquers i/o càmera, es feia una revisió a les 24 h, 48 h i 144 h (dia 1, dia 2 i dia 6 respectivament) des de la col·locació, anotant els esquers que havien desaparegut o estaven manipulats. Aquests punts s'han triat amb un criteri on la interacció humana fos mínima encara que es tractés de les rèpliques en terreny urbà. Paral·lelament, en alguns d'aquests suports elèctrics s'han col·locat càmeres de trampeig fotogràfic amb visió nocturna i dos esquers lligats per tal d'identificar els animals que depreden aquestes carcasses i obtenir unes millors imatges per a la seva posterior anàlisi. Les càmeres s'han col·locat prou elevades (3-4 metres) com perquè passin desapercebudes en cas d'interacció humana i per ser indetectables des del terra per la fauna.

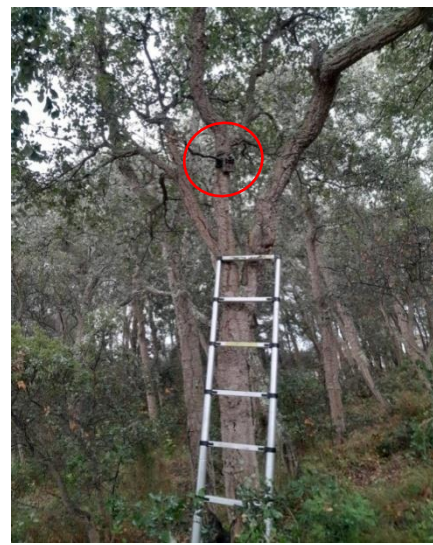
Figura 18: Procés de col·locació d'una càmera de trampeig fotogràfic. Font: pròpia

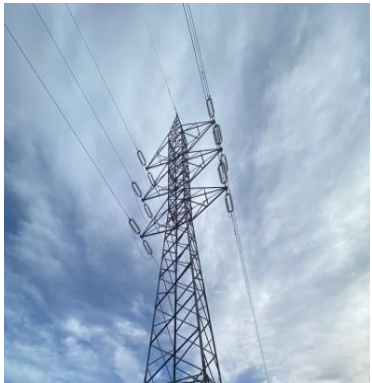
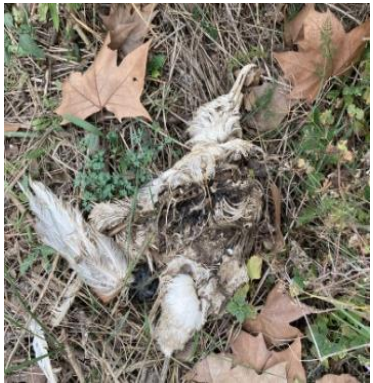
INFORMACIÓ SUPORT	IMATGE SUPORT	IMATGE CADÀVER/RESTES
<p>N5 Perillositat: 3.5</p> <p>Coordenades: 41.813, 3.02456</p> <p>Material: Metàl·lica (2)</p> <p>Conductors: Tots suspesos (0)</p> <p>Configuració: Vertical (0)</p> <p>E. tècnics: No (0)</p> <p>Topografia: No cim (0)</p> <p>Hàbitat: Urbà (0)</p> <p>C. vegetal: Cultius (1.5)</p>

D'aquestes dades recollides al camp, només es pot assegurar l'espècie que ha patit l'accident en dos dels casos (N5 i Q8). En el primer dels casos es tracta d'un juvenil de gavià argentat de potes grogues (*Larus michaellis*), un ocell amb prou envergadura per a poder tocar el cable i el suport alhora o inclús col·lidir amb algun dels conductors. En el segon dels casos es tracta d'un tudó (*Columba palumbus*), de la família dels colúmbids. En aquest cas és probable que l'electrocució s'hagi produït per contacte amb dos dels cables per la disposició d'aquests. Si s'observa la imatge de la Taula 7 que correspon a aquest suport, s'aprecia com aquests conductors estan completament exposats sent molt fàcil una electrocució. Seguint el criteri de Tintó *et al.* (2010), si els cables fossin suspesos i aïllats la perillositat seria gairebé nul·la, però si aquest suport estigués situat a conreus i en un pic/carena la seva perillositat seria màxima. D'altra banda, el tudó és una espècie força lligada a ambients urbans (Sakhvon & Köver, 2020) i aquesta torre es troba al costat de la població de Santa Cristina d'Aro un fet que explicaria la troballa de restes d'aquesta espècie en aquest punt. Finalment, en el cas del suport H1 no es pot identificar l'espècie, ja que les restes presentaven un avançat estat de descomposició i només quedaven alguns ossos. Segons Savereno *et al.* (1996) entre un 60% i un 80% dels casos és impossible identificar el motiu de la mort (col·lisió o electrocució) pel seu avançat estat de descomposició.

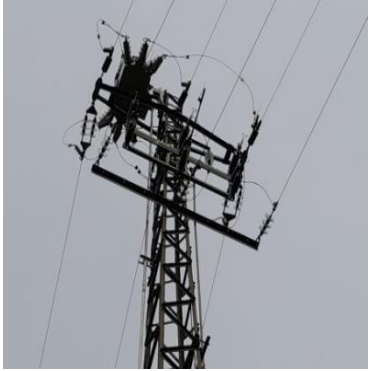
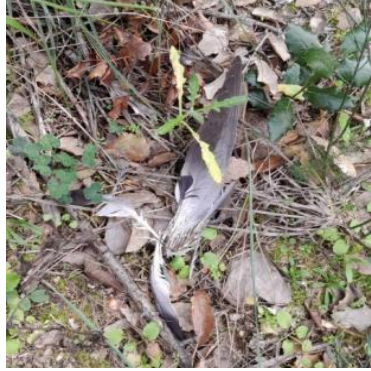
<p>Q8 Perillositat: 5.5</p> <p>Coordenades: 41.81483, 2.99144 Material: Metà·lica (2) Conductors: Exposats (1) Configuració: Plana (1) E. tècnics: sí (1) Topografia: No cim (0) Hàbitat: Urbà (0) C. vegetal: Forestal (0.5)</p>

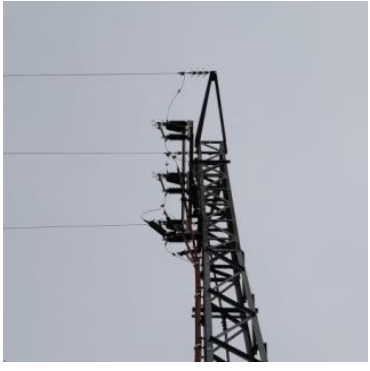
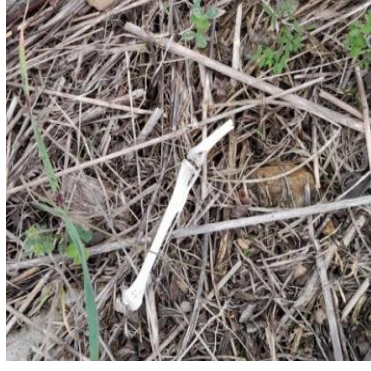
<p>H1 Perillositat: 5</p> <p>Coordenades: 41.81994, 2.99745 Material: Metà·lica (2) Conductors: Exposats (1) Configuració: Plana (1) E. tècnics: No (0) Topografia: No cim (0) Hàbitat: Bosc obert (0.5) C. vegetal: Forestal (0.5)</p>

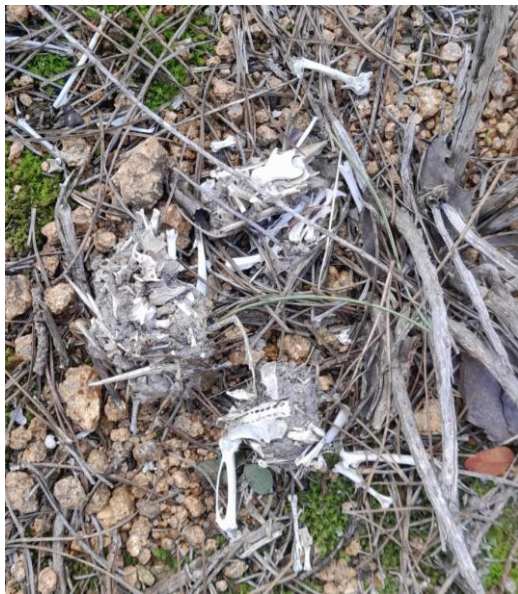
Figura 22: Egagròpiles de duc (*Bubo bubo*) sota un suport elèctric. Font: pròpia

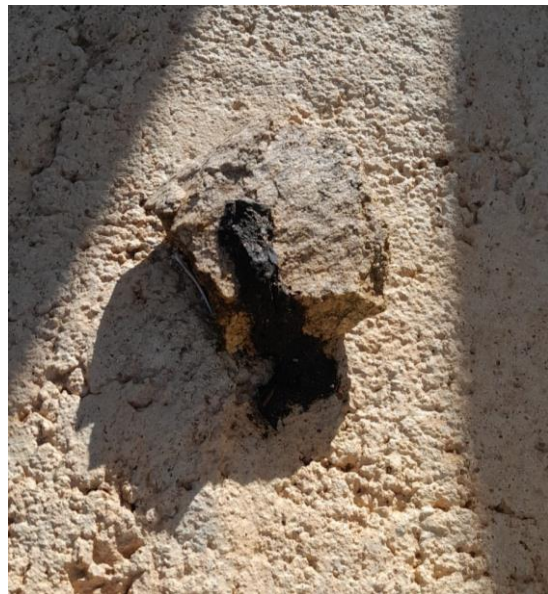
Figura 23: Rastre de carnívor sota un suport elèctric. Font: pròpia

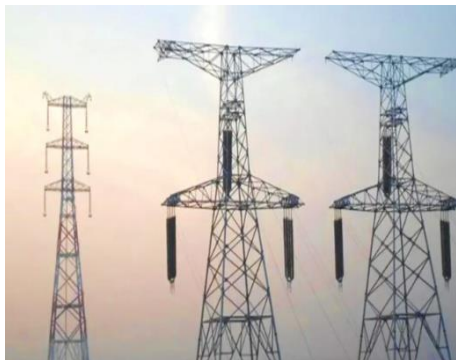
Figura 24: Suports elèctriques amb cables suspesos i ben separats però sense aïllar.
Font: web

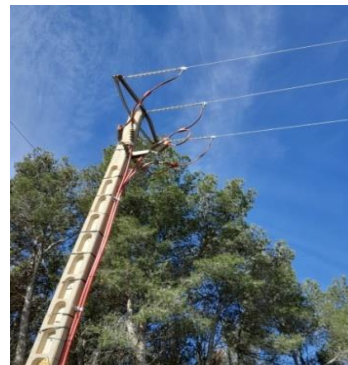
Figura 25: Suport elèctric amb conductors aïllats amb tub termo-retràctil. Font: pròpia

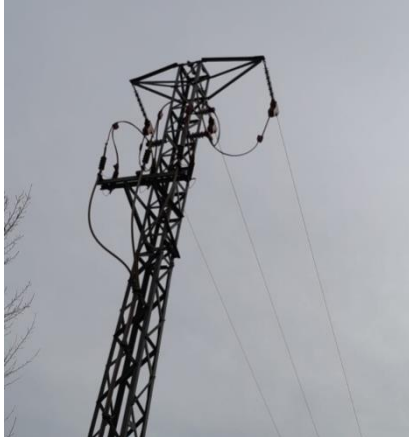
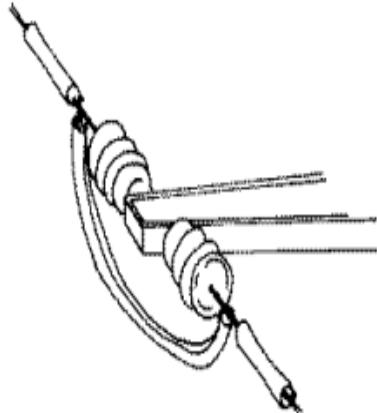
<p>AC9 Perillositat: 9</p> <p>Coordenades: 41.81552, 2.98267 Material: Metàl·lica (2) Conductors: Exposats (1) Configuració: Plana (1) E. tècnics: Sí (1) Topografia: No cim (0) Hàbitat: Matollar (2) C. vegetal: Vegetació baixa (2)</p>

<p>ACTUACIÓ: Aïllament termo-retràctil</p> <p>Acció: aïllament parcial de la fase Efecte: prevenir contacte fase-terra Col·locació: cobrir ponts i la fase Dimensió: 1-3 m a cada costat de l'aïllador Montatge: tall subministrament Material: cinta termo-retràctil Equip: 2 persones Temps: 30 min Cost: alt Eficàcia: bona Durabilitat: de 3 a 5 anys</p>

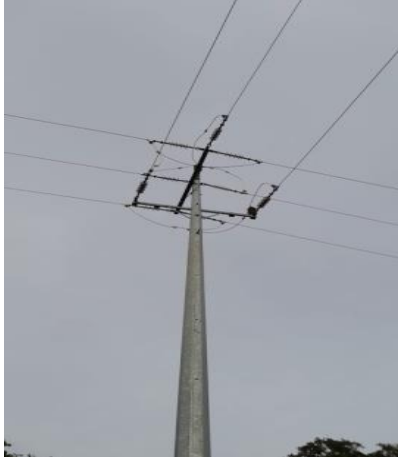
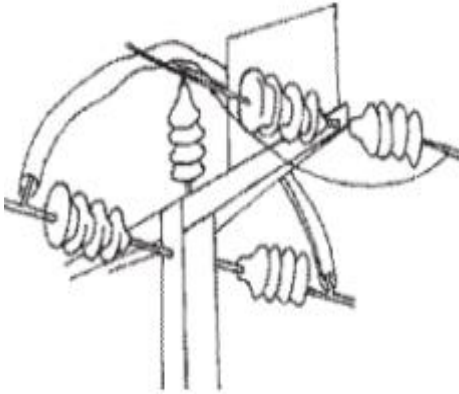
<p>L13 Perillositat: 8</p> <p>Coordenades: 41.79141, 3.01336 Material: Metàl·lica (2) Conductors: Exposats (1) Configuració: Plana (1) E. tècnics: Sí (1) Topografia: Cim (2) Hàbitat: Forestal (0.5) C. vegetal: Bosc obert (0.5)</p>

<p>ACTUACIÓ: Manta aïllant i platines verticals</p> <p>Acció: Aïllament amb mesura dissuasiva Efecte: Dificultar/prevenir el contacte fase-terra Col·locació: Aïllar els ponts superiors i posar platines als extrems, sobre els inferiors. Dimensió: Segons pont. Platina de 50x20 cm Muntatge: Tall de subministrament Material: Platina de plàstic i aïllants diversos Equip: 2 persones Cost: Baix Temps: 8 minuts (o més) per suport Eficàcia: Bona Durabilitat: Més de 3 anys</p>

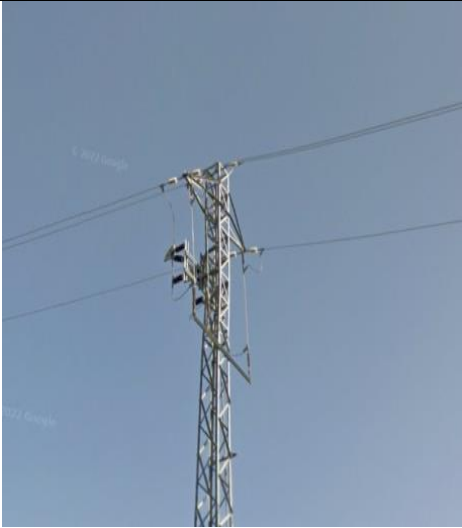
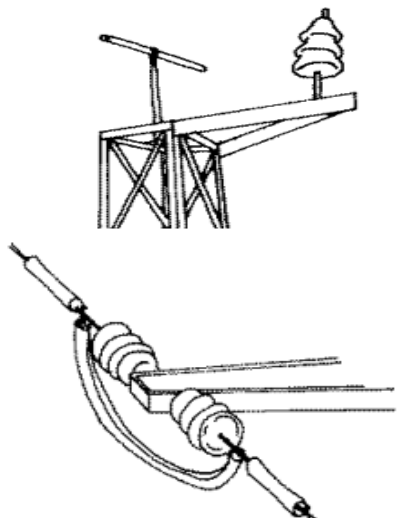
<p>X7 Perillositat: 7.5</p> <p>Coordenades: 41.83223, 3.0471 Material: Metàl·lica (2) Conductors: Tots suspesos (0) Configuració: Plana (1) E. tècnics: No (0) Topografia: Cim (2) Hàbitat: Forestal (0.5) C. vegetal: Vegetació baixa (2)</p>	<p>ACTUACIÓ: Aïllament termoretràctil i posader en "T"</p> <p>Acció: Aïllament amb mesura dissuasiva Efecte: Dificultar/prevenir el contacte fase-terra Col·locació: Aïllar els cables i posar posaders a la part més alta. Dimensió: Segons pont. Posader de 0.7 x 1m Muntatge: Tall de subministrament Material: Posader i aïllament termoretràctil Equip: 2 persones Cost: alt Temps: 8 minuts (o més) per suport Eficàcia: Bona Durabilitat: Més de 3 anys</p>

En la majoria dels casos s’ha optat per fer un aïllament termo retràctil, ja que és molt eficaç i el cost és més baix que canviar la configuració del suport. Tot i això, té l’inconvenient que s’ha de canviar cada 3-5 anys i cal dedicar esforços en fer revisions periòdiques per assegurar que faci la seva funció (Ferrer, 2012). En el cas que s’ha optat pel posader en forma de T, és perquè el suport es troba en un punt elevat, cosa que la fa predilecta pels rapinyaires per descansar i menjar (Aparisi, 2019). Amb aquest posader es redueix considerablement el risc d’electrocució conjuntament amb l’aïllament dels cables (Regidor *et al.*, 1988). En aquest cas només es proposen mesures correctores per tres suports, però l’ideal seria aplicar mesures d’aquest tipus en tots els suports, però això és un fet que és impossible per l’esforç que suposa. És per això que s’han prioritzat les més perilloses. Aquesta condició de perillositat està definida per la tipologia de cada suport (variables descrites a la Taula 7).

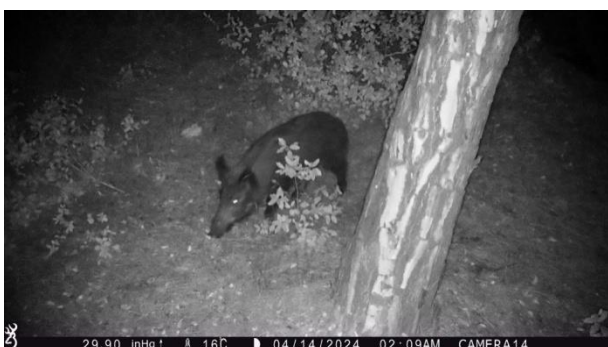
Figura 28: Senglar (*Sus scrofa*) depredant l'esquer a hàbitat urbà. Font: pròpia

En els hàbitats urbans s'han obtingut imatges de gossos que s'han alimentat dels caps de pollastre (Figura 29), persones que han retirat els esquers per desconeixement de l'estudi (Figura 30) i, per acabar, s'han fotografiat porcs senglars (*Sus scrofa*) depredant les mostres (Figura 28) durant dues nits seguides. Així doncs, els senglars estan més lligats del que s'esperava a les zones urbanes (Cahil *et al.*, 2012), depredant un 50% dels esquers en una línia una sola nit i tornant al mateix lloc durant les dues nits següents, en canvi, no se n'ha fotografiat cap en zones forestals. Això pot ser degut al fet que en aquests hàbitats no tenen competència i els hi és molt més fàcil trobar aliment rebuscant entre contenidors o restes que puguin acabar al bosc a causa de l'acció humana (Mollov *et al.*, 2014).

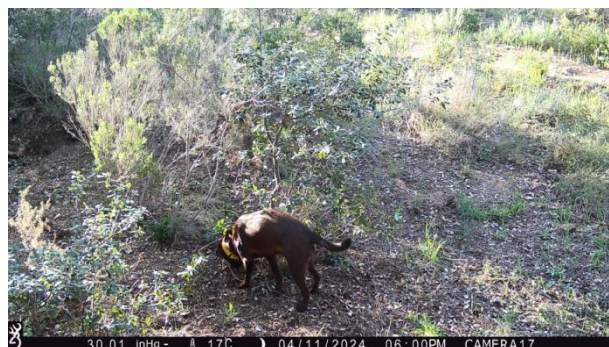
Figura 29: Gos depredant l'esquer a hàbitat urbà. Font: pròpia

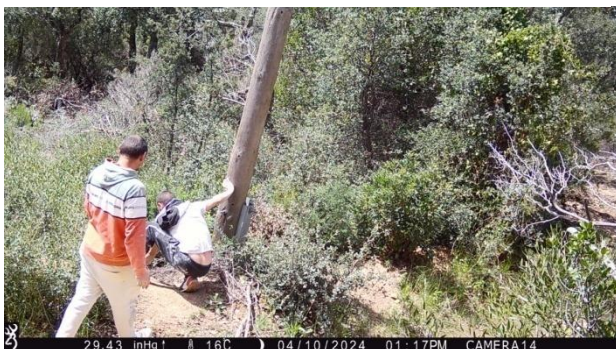
Figura 30: Persones retirant l'esquer a hàbitat urbà. Font: pròpia

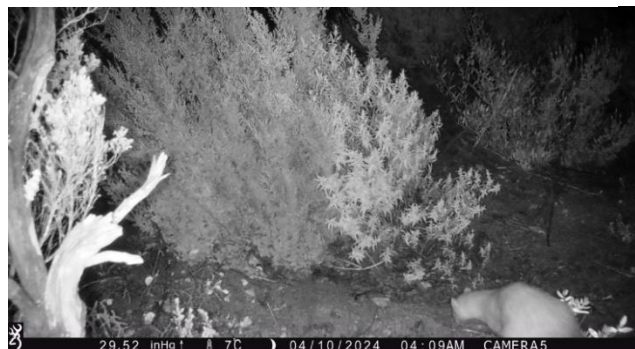
Figura 31: Fagina (*Martes foina*) depredant l'esquer a hàbitat forestal. Font: pròpia

En canvi, a l'hàbitat forestal tot i haver col·locat un nombre més elevat de càmeres només s'ha pogut fotografiar una fagina (*Martes foina*) (Figura 31). Això és degut al fet que les càmeres no es van enfocar a l'esquer o a què hi havia vegetació just davant que interferia en el sensor de moviment activant-lo quan bufava una mica de vent. Per tant, no es poden treure conclusions de quins són els animals més propensos a tenir aquest comportament oportunista, ja que caldrien més rèpliques i obtenir més imatges d'aquestes interaccions.
