1.- Situació de la zona d'Estudi

2.- Objectius de l'Estudi

3.- Metodologia per establir la qualitat de l'aigua

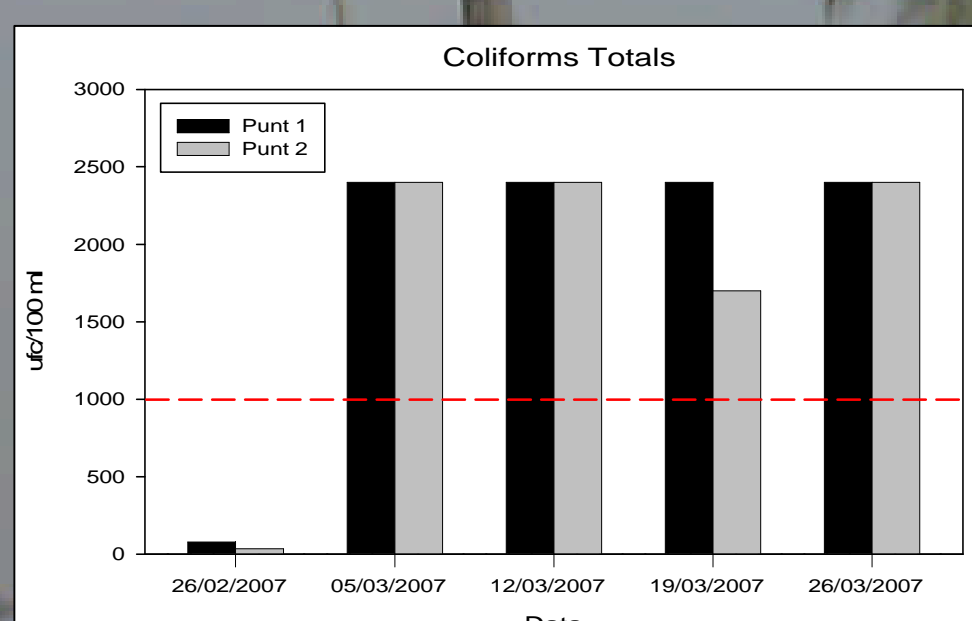
Fig. 5 Concentració de coliformes totals en els dos punts de mostreig. Valors de NMP que s'han obtingut després de la lectura dels resultats de l'anàlisi de tubs múltiples i a partir de les corresponents taules estadístiques, NC 93-01-128 (Annex C).

--- Límits establerts per la NC 22:1999
Hi ha valors que depenen de l'escala del gràfic per als coliforms ja que (amb el mètode del NMP per a 5 rèpliques) és impossible determinar amb exactitud el valor real de l'indicador quan es dona creixement en els 5 tubs.

Així: valors que siguin 2400, seran =2400

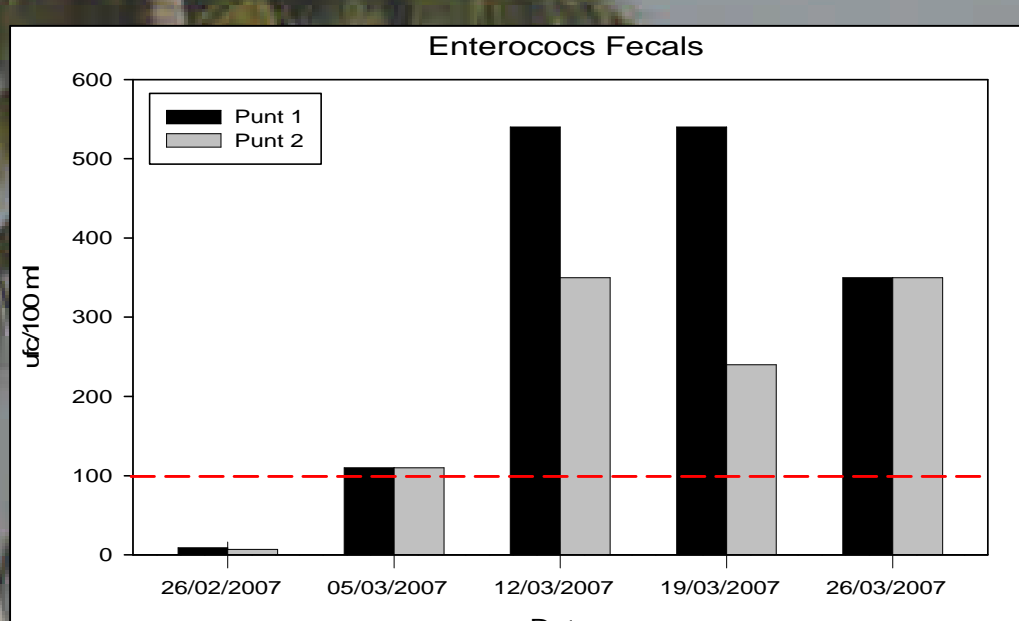
Fig. 7 Concentració d'enterococs fecals en els dos punts de mostreig. Valors de NMP que s'han obtingut després de la lectura dels resultats de l'anàlisi de tubs múltiples i a partir de les taules estadístiques, NC 93-01-128 (Annex C).

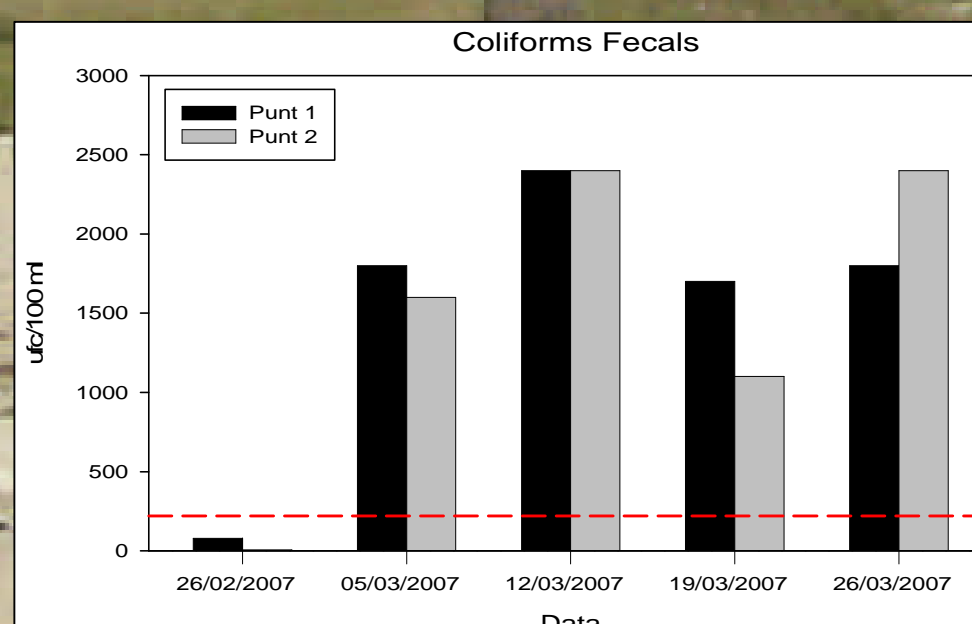
Fig. 6 Concentració de coliformes fecals en els dos punts de mostreig. Valors de NMP que s'han obtingut després de la lectura dels resultats de l'anàlisi de tubs múltiples i a partir de les corresponents taules estadístiques, NC 93-01-128 (Annex C).

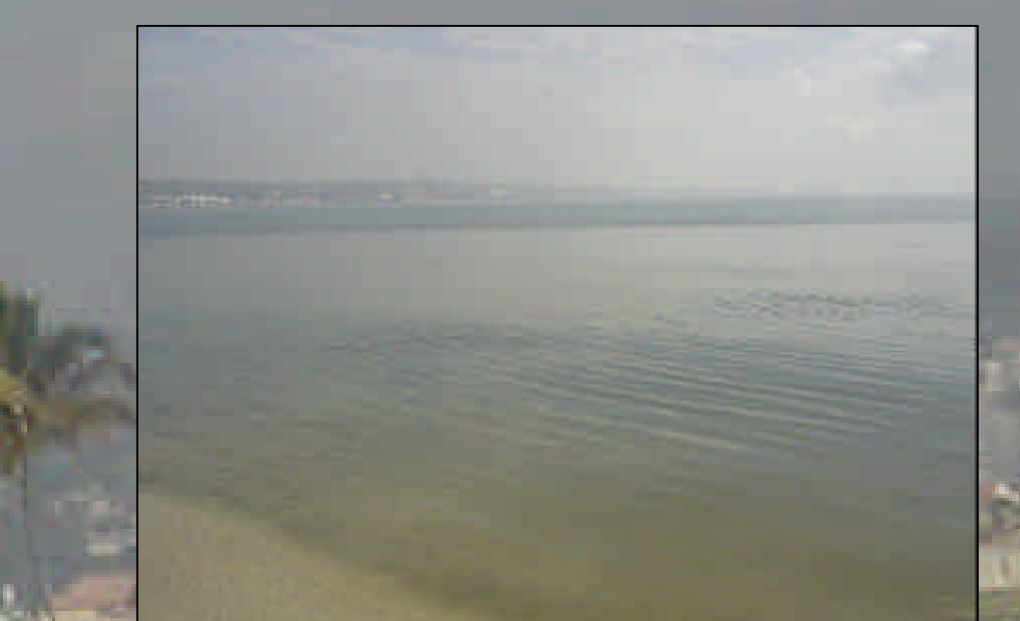
Fig. 8 Imatge de la Platja del Judío, on es mostra la presència de color i terbolesa (matèria orgànica en suspensió) de l'aigua de la platja, no causada per condicions naturals.

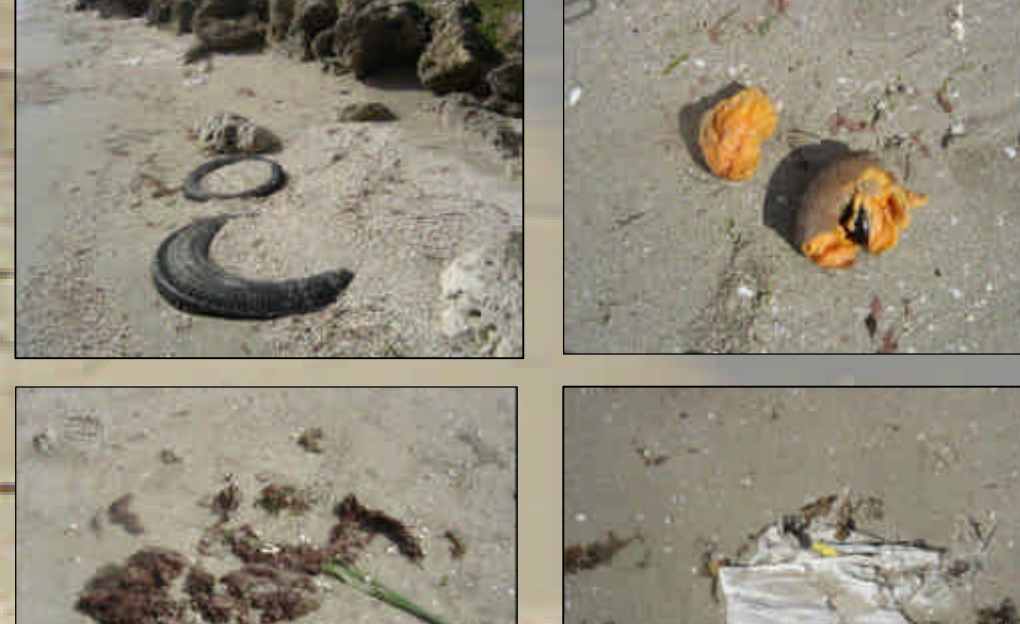
Fig. 9 Imatges de la Platja del Judío, on es mostra la presència de residus sòlids localitzats a la sorra de la platja en els diferents mostrats.

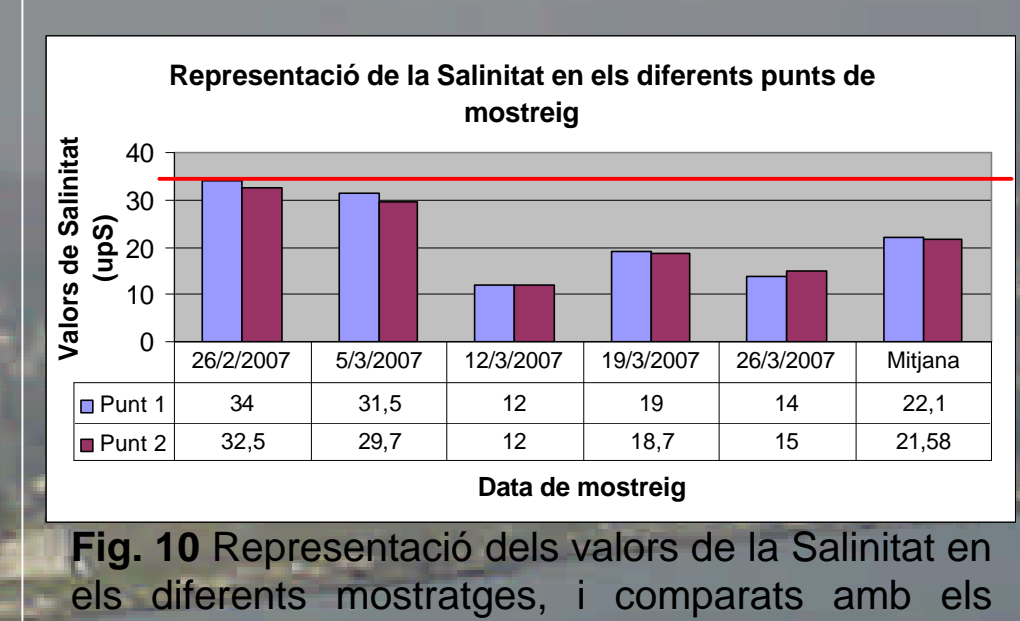
Fig. 10 Representació dels valors de la Salinitat en els diferents mostrats, i comparats amb els establerts amb la NC 22:1999. Demuestra la influència dels aports de l'aigua dels rius.

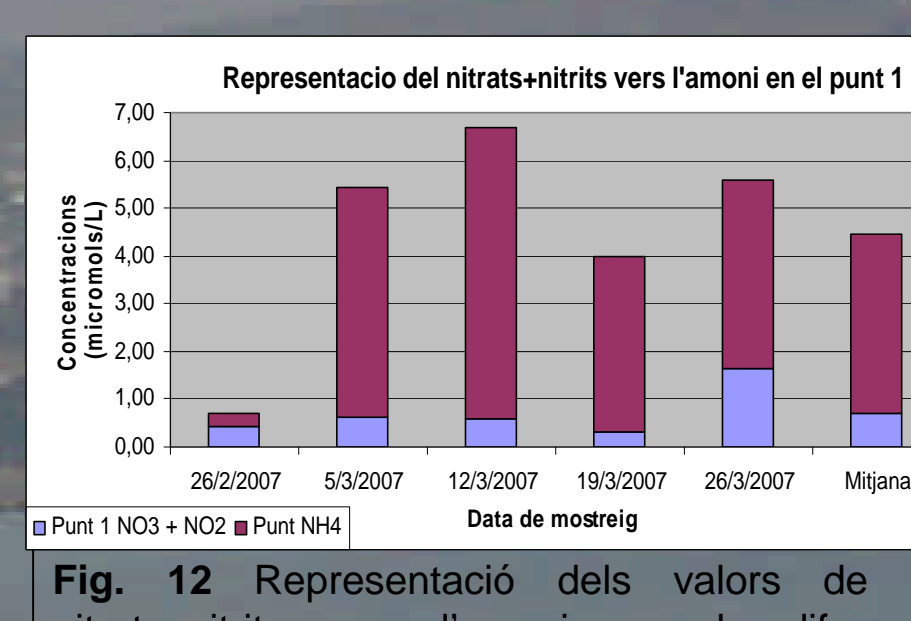
Fig. 12 Representació dels valors de la nitrats-nitrits vers l'amoni en els diferents mostrats per al punt 1 (més pròxim al riu). La NC no estableix cap valor exacte, estableix que no hi hagi eutrofització. La presència de tan amoni, és una evident prova de les aportacions d'aigües residuals en el sistema aquàtic.

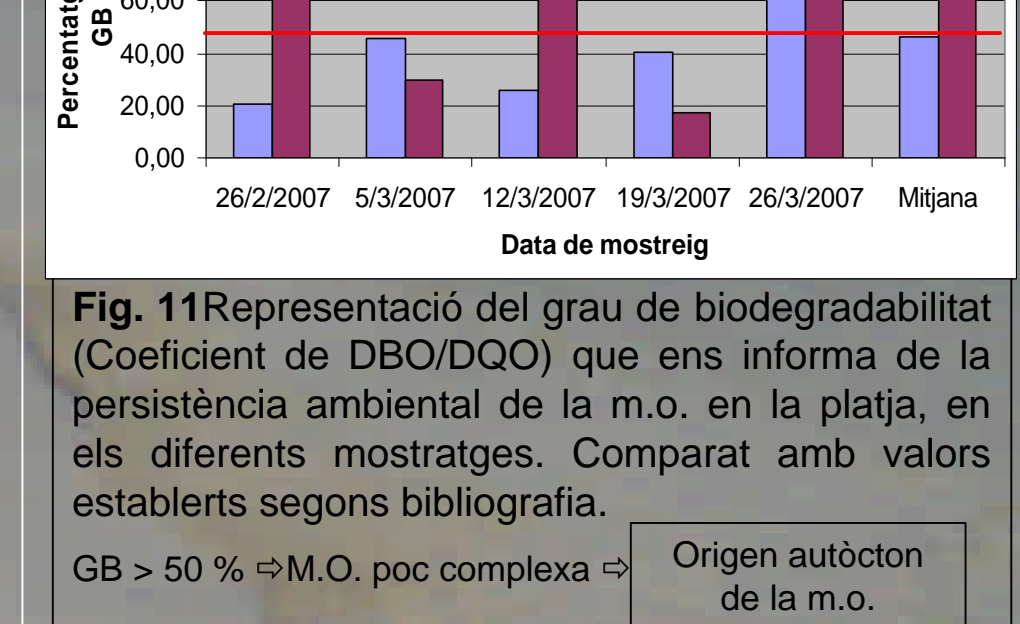
Fig. 11 Representació del grau de biodegradabilitat (Coficient de DBO/DQO) que ens informa de la persistència ambiental de la m.o. en la platja, en els diferents mostrats. Comparat amb valors establerts segons bibliografia.

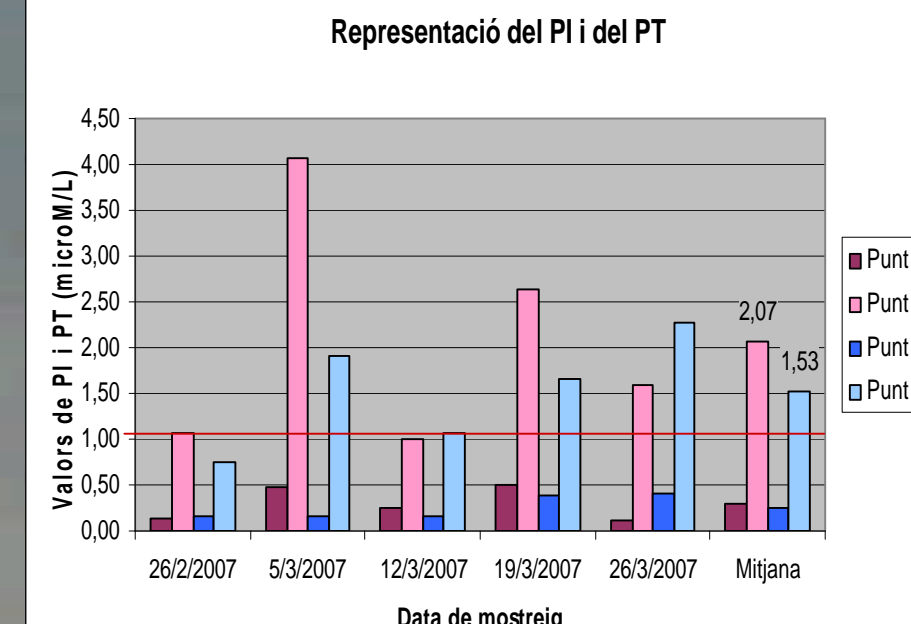
Fig. 13 Representació dels valors de fòsfor inorgànic i fòsfor total. La NC no estableix cap valor exacte tampoc, estableix que no hi hagi eutrofització. El PI, segons bibliografia caldria estar entre 0,5 i 1 (µM/L). Veiem que el fòsfor no és limitant per als productors primaris.
