ANEXO

PLAN DE GESTIÓN DE LA RED DE SENDEROS
ECOTURÍSTICOS DE LA SIERRA DE SAN
JAVIER_TUCUMÁN, ARGENTINA.

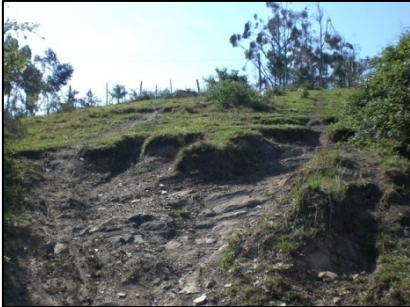
1 del mapa de puntos conflictivos.

Imagen 39. Perdida de Suelo en el circuito comunitario. Fuente: ViaNatura 2008

Características: Este tramo del sendero es muy utilizado por la gente de la Comuna para hacer cortadas, ya que permite cruzar la loma sin tener que andar por la carretera.

Hacer una remodelación de todo el tramo, construyendo de nuevo el camino y acondicionarlo con barreras para que el agua no lo erosione, y hacer un mantenimiento constante.

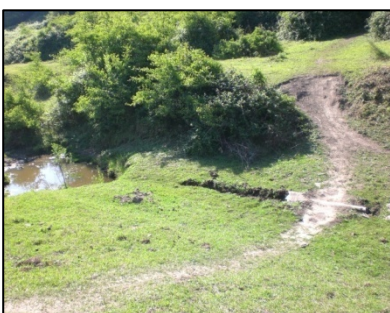
2 del mapa de puntos conflictivos.

Imagen 40. Tramo inundado en el Circuito Comunitario. Fuente: ViaNatura 2008

Características: En el sendero cruza un arroyo que provoca encharcamientos y como resultado un desvío en el sendero.

Hacer un puente o un paso elevado para que el agua transcurra por debajo y no se tenga que hacer un desvío permanente

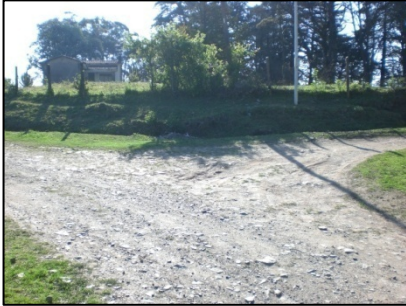
3, 5, 6 del mapa de puntos conflictivos.

Imagen 41. Atajo en el circuito comunitario. Fuente: ViaNatura 2008

Atajos a la derecha e izquierda a lo largo de todo el sendero.

La no existencia de señalización, en muchos casos, y la presencia de estos atajos hace confundir al senderista a la hora de elegir el camino bueno.

Mantener el sendero en buen estado y realizar un plan de señalizaciones específico a este circuito local.

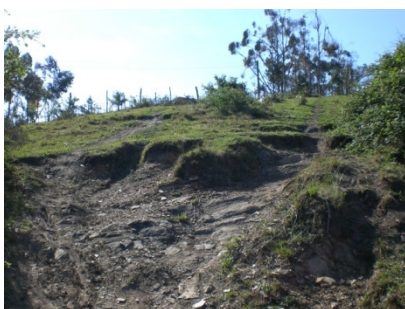
4 del mapa de puntos conflictivos.

Imagen 42. Pendiente fuerte en el circuito comunitario. Fuente: ViaNatura 2008

Tramo de sendero con un pendiente excesivamente pronunciado. Seguramente como consecuencia de la fuerte erosión del

Acondicionar una barandillas para poden bajar sin correr el riesgo de caídas.

Adaptar unas barras de contención para disminuir la erosión en el lugar, además de marcar correctamente el trazado del sendero.

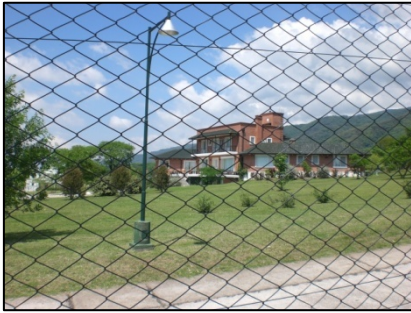
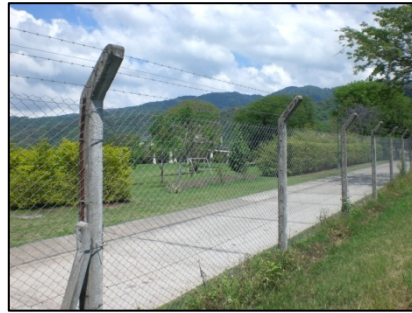
*observaciones: Dentro de sus características ideales, hay que contemplar que parte de esta zona delimita con un Country, eso conlleva el impacto visual de esta, mediante una valla (de cemento y alambre) y la urbanización cerca al espacio natural.

Imagen 47. Country al final del sendero de la Cabaña de la Mora. Fuente: ViaNatura 2008

Imagen 46. ballado al final de sendero. Fuente: ViaNatura 2008

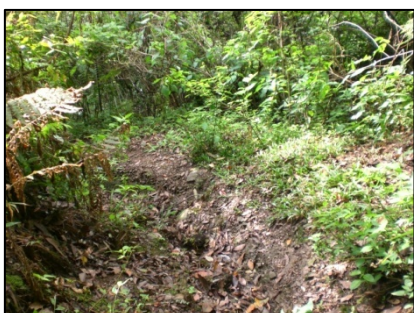
Puntos: 1 en el mapa de puntos conflictivos

Imagen 50. Pendiente fuerte en la Cabaña de la Mora. Fuente: ViaNatura 2008

Su principal atractivo es el desnivel tan pronunciado, al principio siendo éste un descenso (anteriormente muy frecuentado por ciclistas y enduro) y de vuelta, con una dura subida.

La problemática de esta pronunciado pendiente es que durante las fuertes lluvias la pérdida de suelo y la erosión es muy fuerte.

En lugares críticos de fuerte pendiente, habilitar unas barandas y la posibilidad de habilitar dentro del camino algún escalón. Para evitar la erosión habilitar barreras en las zonas más susceptibles a ser erosionadas, con el fin de frenarla, reteniendo el suelo y desviando el agua a los lados del sendero.

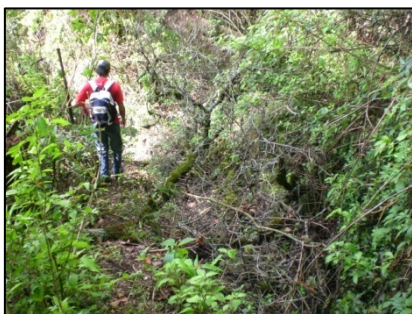
Puntos: 2 en el mapa de puntos conflictivos.

Imagen 51. Alta densidad de vegetación.
Fuente: ViaNatura 2008

Actualmente este sendero no se utiliza con mucha frecuencia lo que conlleva que la vegetación oculte el camino, además la humedad de la zona hace que la madera se vuelva más floja facilitando la caída de esta.

Después de lluvias, el suelo se vuelve resbaladizo.

Hacer un mantenimiento de la vegetación y limpiezas periódicas del sendero, no sólo con la técnica del machete.

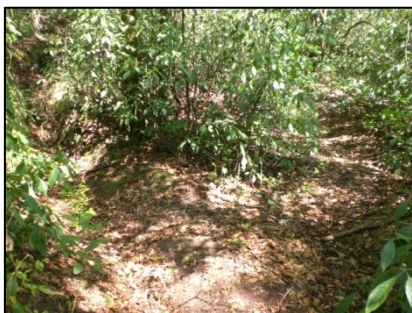
Puntos: 3,4,5,6 y 7

Imagen 52. Atajo en la Cabaña de la Mora. Fuente: ViaNatura 2008

Atajos a la derecha e izquierda a lo largo del sendero.

La no existencia de señalización y la caída de vegetación en la senda hace que se creen nuevos atajo, para rodear esos obstáculos.

Mantener el sendero en buen estado y realizar un estilo de señalizaciones coherente con el entorno.

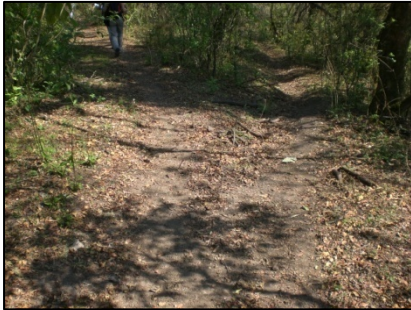
Imagen 64. Atajo en el Salto de la Corzuela. Fuente: ViaNatura, 2008

Mantener el sendero en buen estado y realizar un plan de señalizaciones coherente con el entorno.

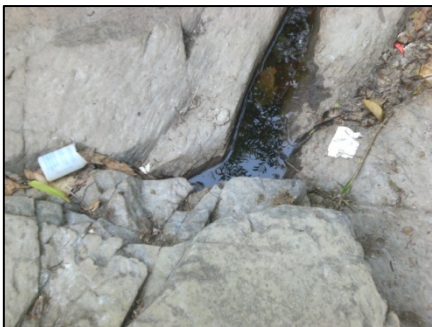
Imagen 65. Acumulación de residuos en el arroyo. Fuente: ViaNatura, 2008

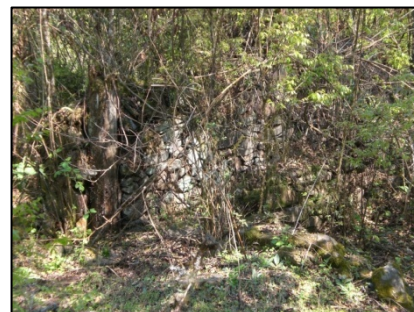
Imagen 76. Antiguo puesto de los Paz Pose. Fuente: ViaNatura, 2008

Lugar que se podría habilitar por su historia, actualmente está cubierto por vegetación y degradado por el tiempo.

Es de fácil adecuación por el terreno llano a sus alrededores y un punto de especial interés para recuperar ya que fue uno de los orígenes de la Villa y no quedan más Puestos como éste.

La afluencia es muy poca ya que no hay mucha información del lugar y de sus características históricas.

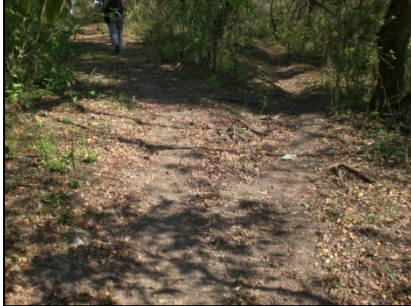
Imagen 81. Atajo en la Cascada de los Noques. Fuente: ViaNatura, 2008

Puntos: 2, 3, 4, 5, 6 y 7 del mapa de puntos conflictivos

Atajos a la derecha e izquierda a lo largo del sendero.

La no existencia de señalización y la gran variedad de usos de esta senda, hace que se creen nuevos atajos, para rodear obstáculos, reducir el tiempo de esta...

Mantener el sendero en buen estado y realizar un plan de señalizaciones coherente con el entorno.

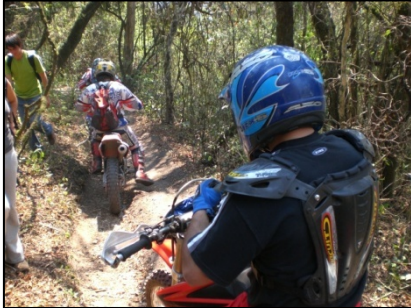
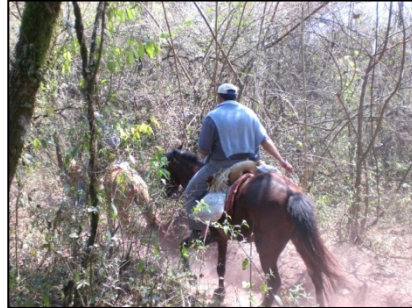
Imagen 83. Endurista en el Sendero de la Cascada de los Noques. Fuente: ViaNatura, 2008

Imagen 82. Pobladores locales de San Javier. Fuente: ViaNatura, 2008

Este sendero no está regulado por nadie, así que su uso es diverso, tanto de uso cotidiano por los habitantes de la zona, como deportivo de diferentes ámbitos.

Definir mediante señales específicas el uso que se le quiera dar a este sendero.

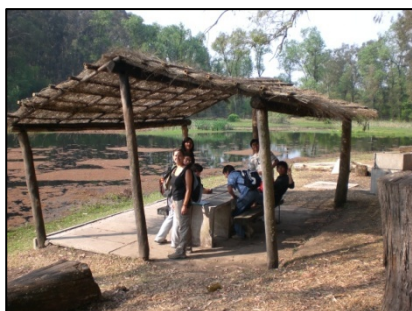
Imagen 92. Zona de recreo en el Lago. Fuente: ViaNatura, 2008

Pero en los últimos años éste ha experimentado cambios en su estado ecológico, llegando a niveles de eutrofización muy altos dejando su superficie cubierta de algas.

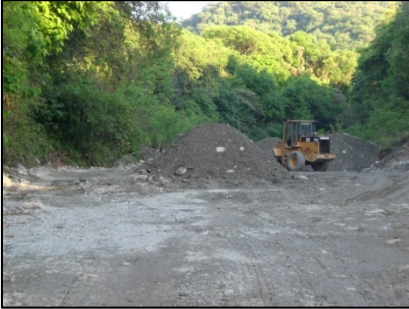
Imagen 100. Maquinaria extrayendo áridos en el río muerto. Fuente: ViaNatura, 2008

Se extraen áridos de los sedimentos que acumula el río. Se trata de un punto conflictivo por los senderistas, ya que es un poco peligroso andar por la zona.

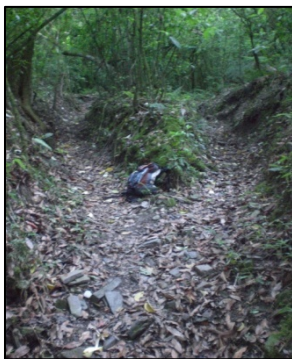
Imagen 101. Atajo en el Nogal Viejo. Fuente: ViaNatura, 2008

En muchos casos, la presencia de estos atajos hace confundir al senderista a la hora de elegir el camino bueno.

Se propone: Mantener el sendero en buen estado y realizar un estilo de señalizaciones coherente con el entorno.

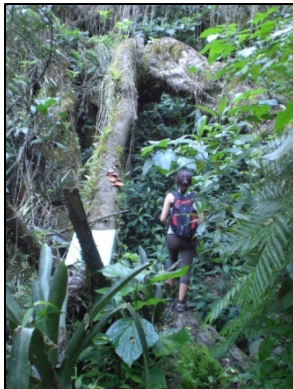
Imagen 102. Árbol caído en mitad del sendero. Fuente: ViaNatura, 2008

Puntos: 3 del mapa de puntos conflictivos.

Mantener el sendero en buen estado y realizar un estilo de señalizaciones coherente con el entorno.

Cortar por el medio los árboles que más obstaculicen el sendero y dejar los menos problemáticos que se biodegraden solos.

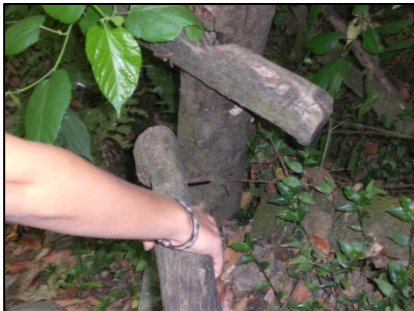
1. BARANDILLA SUELTA

Imagen 114. Barandilla Suelta. Fuente: ViaNatura, 2008

Punto: 1 del mapa de puntos conflictivos.

Barandilla que se desenganchó, al ser un lugar muy húmedo la madera se pudre muy fácilmente y rápidamente, eso hace que se suelten los clavos y por consecuencia se caigan las barandillas y todos los equipamientos hechos de madera.

Elegir mejores materiales de madera que no se pudran tan rápidamente. Y que haya un mantenimiento una vez a la semana.

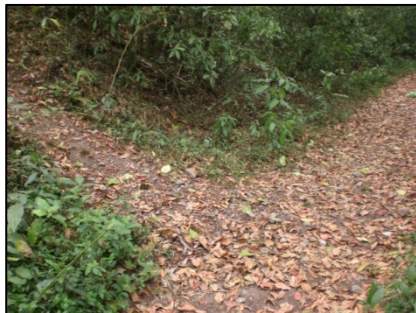
2. ATAJOS

Imagen 115. Atajo en el AntaYacu. Fuente: ViaNatura, 2008

Punto: 2 del mapa de puntos conflictivos.

Atajo a la izquierda. La no existencia de señalización orientativa produce estos desvíos.

Armar un plan de señalización del sendero, con paneles direccionales, siguiendo un mismo modelo para los otros senderos.

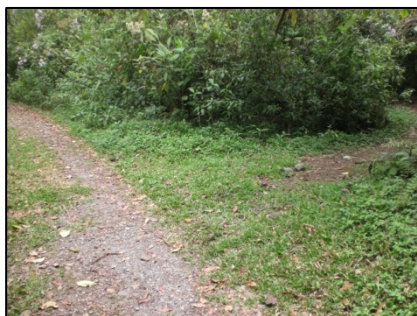
3. DESVIO HACIA EL RIO LAS PIEDRAS

Imagen 116. Desvío al río Piedras. Fuente: ViaNatura, 2008

Punto: 3 del mapa de puntos conflictivos.

En este punto hay un cruce con otro sendero más amplio que si se tumba a mano izquierda se llega al Río las Piedras. Pero no hay señalización de orientación

Armar un plan de señalización del sendero, con paneles direccionales, siguiendo un mismo modelo para los otros senderos.

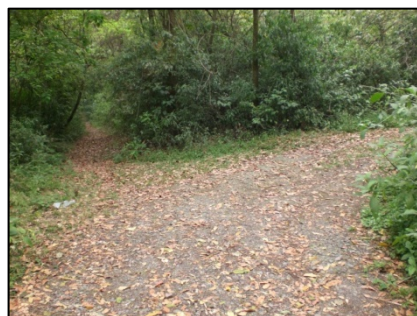
3. CRUZE TARCO

Imagen 117. Cruce hacia el tarco. Fuente: ViaNatura, 2008

Punto: 4 del mapa de puntos conflictivos.

En este punto hay un cruce con otro sendero más pequeño para llegar al Tarco. Pero no hay señalización de orientación.

Armar un plan de señalización del sendero, con paneles direccionales, siguiendo un mismo modelo para los otros senderos.

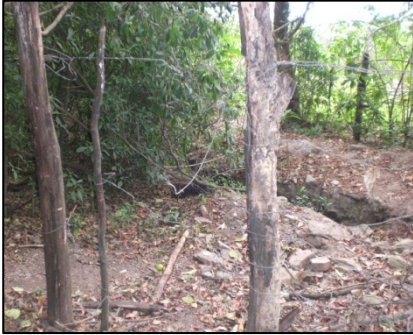
4. CAMINO CERRADO

Imagen 118. Sendero cortado por una balla. Fuente: ViaNatura, 2008

Punto: 5 del mapa de puntos conflictivos.

El camino que lleva al Tarco se encuentra cerrado por un alambre.

Quitar el alambre o cambiar la señalización a fin de eliminar el desvío Tarco.

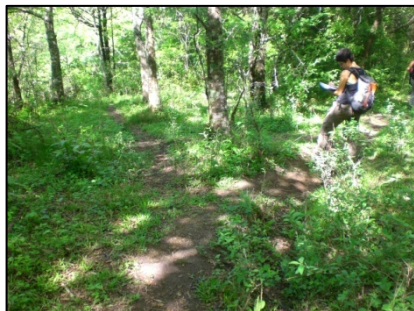
1. ATAJOS

Imagen 126. Atajo en la Cuesta de La Ovejería. Fuente: ViaNatura, 2008

Puntos: 2, 3, 4, 5, 6, 7, 8, 10 en el mapa de puntos conflictivos.

Atajos a la derecha e izquierda a lo largo de todo el sendero.

La no existencia de señalización y la caída de vegetación hacen que se creen nuevos atajos para rodear estos obstáculos.

En muchos casos, la presencia de estos atajos hace confundir al senderista a la hora de elegir el camino bueno.

Mantener el sendero en buen estado y realizar un plan de señalizaciones coherentes con el medio.

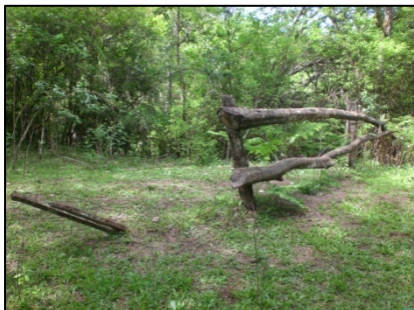
2. OBSTÁCULO

Imagen 127. Obstáculo en la Cuesta de la Ovejería. Fuente: ViaNatura, 2008

Puntos: 9 en el mapa de puntos conflictivos.

Valla que obstaculiza el paso de los senderistas.

Quitarla y poner una valla habilitada solo pasar personas

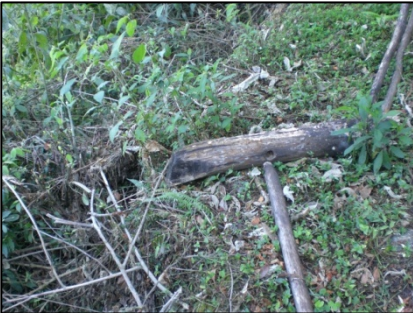
1. BARANDILLA EN MAL ESTADO

Imagen 132. Barandilla en mal estado. Fuente: ViaNatura, 2008

climáticas de la zona con muchas lluvias, humedad y el hecho de no ser una madera tratada adecuadamente, hacen que este tipo de estructuras no aguanten y se caigan.

Seguir utilizando maderas de la zona para equipar los senderos, con barandillas, puentes, bancos, etc. Pero haciéndoles un previo tratamiento de protección para evitar su degradación.

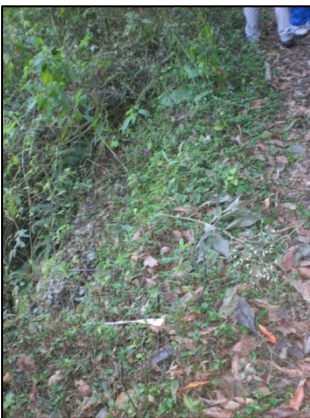
2. BARRANCO

Imagen 133. Barranco. Fuente: ViaNatura, 2008

Habilitar una barandilla de madera como la anteriormente mencionada.

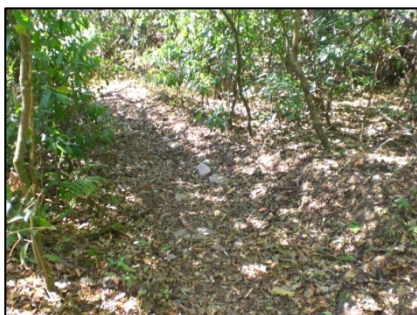
3. ATAJOS

Imagen 134. Atajo en la Rápida. Fuente: ViaNatura, 2008

Mantener el sendero en buen estado y realizar un plan de señalizaciones coherentes con el medio.

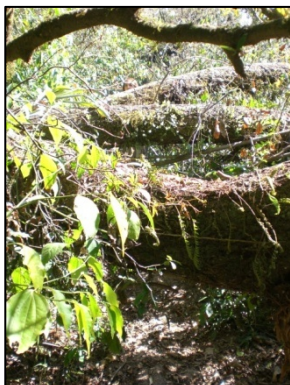
4. OBSTACULO EN EL CAMINO

Imagen 135. árbol caído en mitad del sendero. Fuente: ViaNatura, 2008

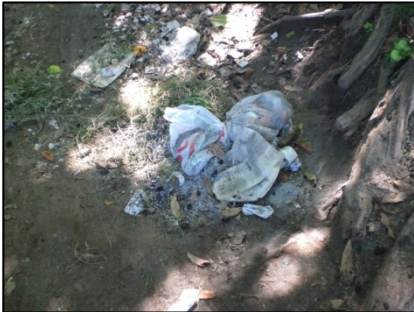
1. RESIDUOS

Imagen 142. Acumulación de residuos. Fuente: ViaNatura, 2008

Acumulación de residuos en la entrada del sendero. No existe ningún tipo de mantenimiento ni gestión de residuos.

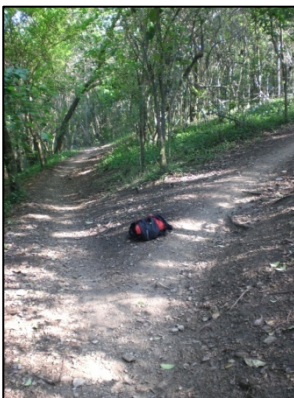
2. ATAJOS

Imagen 143. Atajo en el circuito de bicis de la Reserva. Fuente: ViaNatura, 2008

La no existencia de señalización hace difícil hacer el sendero si no se conoce.

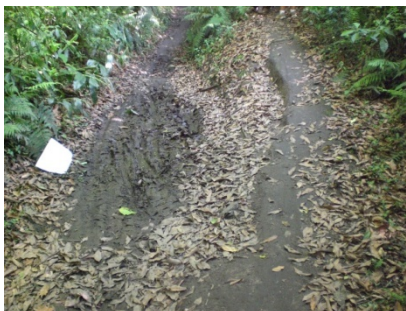
3. ATAJO POR OBSTACULO

Imagen 144. Atajo por obstaculo. Fuente: ViaNatura, 2008

Punto: 3 del mapa de puntos conflictivos.

Adaptar o habilitar el nuevo atajo para que no se dañe más la vegetación del lado del sendero.

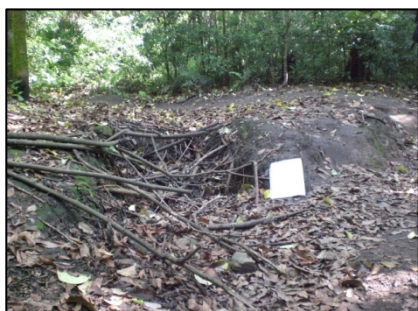
4. PERDIDA DE SUELO

Imagen 145. pérdida de suelo. Fuente: ViaNatura, 2008

Punto: 5 del mapa de puntos conflictivos.

Habilitar barreras en las zonas más susceptibles a ser erosionadas, con el fin de frenarla, reteniendo el suelo y desviando el agua a los lados del sendero.

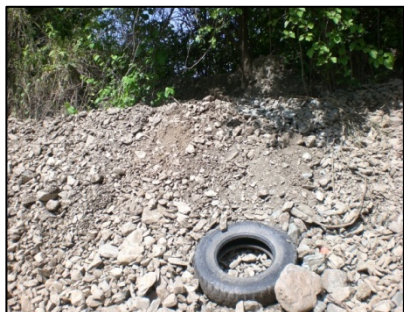
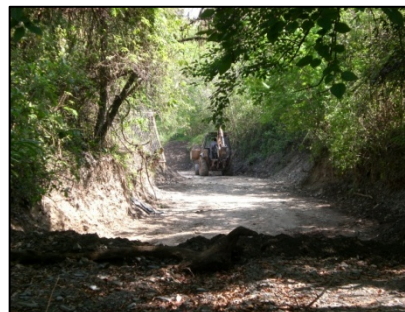
5. EXTRACCIÓN DE ÁRIDOS

Imagen 147. residuos generados por la extracción. Fuente: ViaNatura, 2008

Imagen 146. Extracción de áridos en el río AntaYacu .Fuente: ViaNatura, 2008

Punto: 8 del mapa de puntos conflictivos.

Crear un equipo de seguimiento para evitar negligencias en la actividad, poder hacer una buena gestión de ésta y sus residuos.

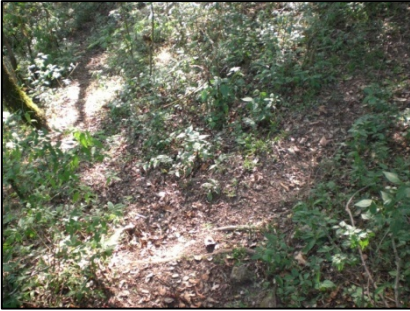
Imagen 153. Atajo en el sendero Rojas Paz. Fuente: ViaNatura, 2008

Atajos a la derecha e izquierda a lo largo de todo el sendero.

La no existencia de señalización y la caída de vegetación hacen que se creen nuevos atajos para rodear estos obstáculos.

En muchos casos, la presencia de estos atajos hace confundir al senderista a la hora de elegir el camino bueno.

Mantener el sendero en buen estado y realizar un plan de señalizaciones coherentes con el medio.

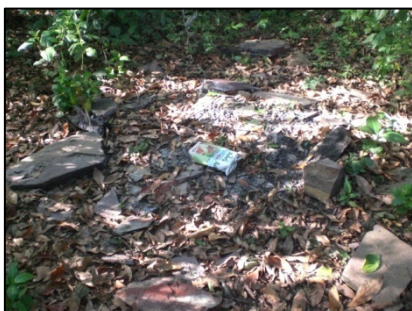
*Imagen 154. Hoguera en el sendero.
Fuente: ViaNatura, 2008*

Hoguera en el medio del sendero, la cual obstruye el paso y da una mala imagen del sendero, ya que

a su alrededor existen acumulaciones de residuos.

Se trata de una práctica peligrosa, ya que al hacer fuego dentro de la selva, conlleva riesgo de incendio y su proliferación, sobre todo en la época seca. Dentro del marco legal no existe ninguna ley que prohíba hacer fuego en el bosque.

Desde el ente regulador de esta zona de la sierra, que se realice un mantenimiento de los senderos, tanto de control de residuos, colocando tachos al final y inicio el sendero como del mantenimiento del propio sendero. Así, como regular la utilización de hogueras, con alguna ley de restricción des de la municipalidad de Yerba Buena.

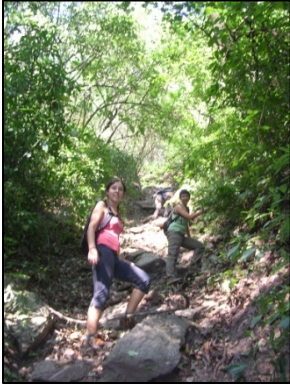
Imagen 156. Fuerte pendiente. Fuente: ViaNatura, 2008

Su principal atractivo es el desnivel tan pronunciado, al principio siendo este un descenso (anteriormente muy frecuentado por ciclistas y enduro) y de vuelta, con una dura subida.

La problemática de este pronunciado pendiente es que durante las fuertes lluvias la pérdida de suelo y la erosión es muy fuerte.

Aunque sea el punto 8 donde hemos encontrado el máximo pendiente, es en todo el recorrido en general que hay un fuerte pendiente.

En lugares críticos de fuerte pendiente, habilitar unas cuerdas para hacer la subida más fácil y la posibilidad de habilitar algunas barandas en algunos lados del camino que tengan un pendiente más fuerte.

Para evitar la erosión habilitar barreras en las zonas más susceptibles a ser erosionadas, con el fin de frenarla, reteniendo el suelo y desviando el agua a los lados del sendero.

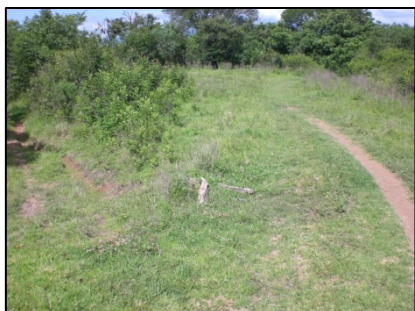
Imagen 162. Atajo en las Antenas. Fuente: ViaNatura, 2008

Mantener el sendero en buen estado y realizar un plan de señalizaciones coherentes con el medio.

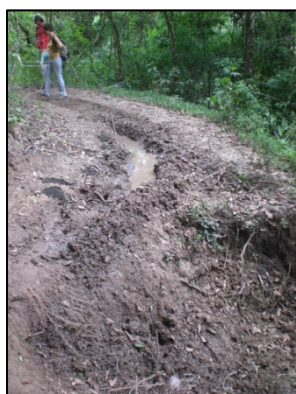
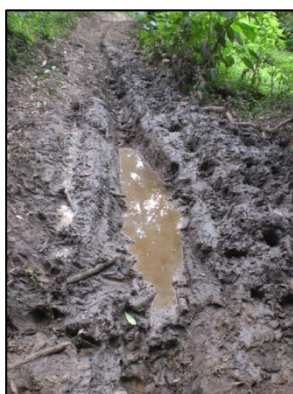
Imagen 164. Desprendimiento de Tierra. Fuente: ViaNatura, 2008

Imagen 163. Encharcamiento. Fuente: ViaNatura, 2008

Mantener el sendero en buen estado, y concienciar a los usuarios sobre el uso y respeto del sendero.

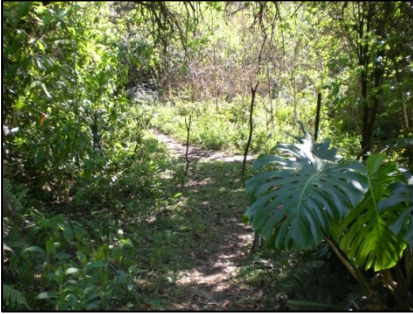
Imagen 175. Atajo en la Puerta del Cielo. Fuente: ViaNatura, 2008

Mantener el sendero en buen estado y realizar un plan de señalizaciones coherentes con el medio.

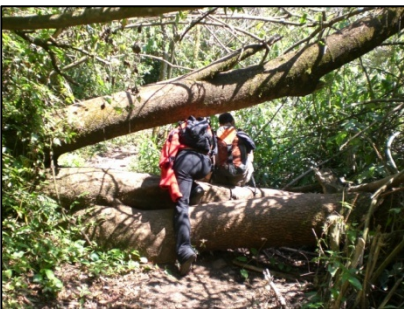
Imagen 176. Árbol caído en mitad del sendero. Fuente: ViaNatura, 2008

Cortar por el medio los árboles que más obstaculicen el sendero y los menos problemáticos dejarlos que se biodegraden solos.

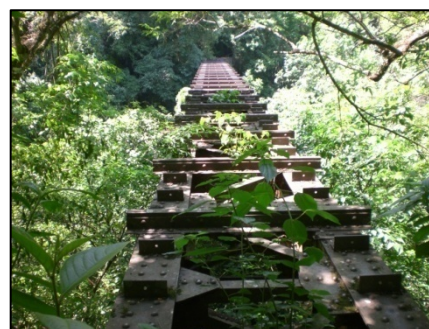
Teóricamente los puentes no deberían ser cruzados por nadie, ya que al no haber ningún mantenimiento sobre ellos, hace que estén en bastante mal estado. Esto conlleva que no sea nada *seguro* para los senderistas. Pero a la práctica la gente los cruza como actividad de riesgo o de aventura.

*Imagen 182. Puente.
Fuente: ViaNatura, 2008*

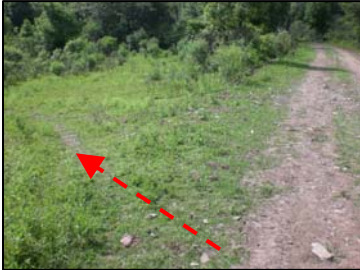
*Imagen 183. Atajo.
Fuente: ViaNatura, 2008*

Mantener el sendero en buen estado y realizar un plan de señalizaciones coherentes con el medio.

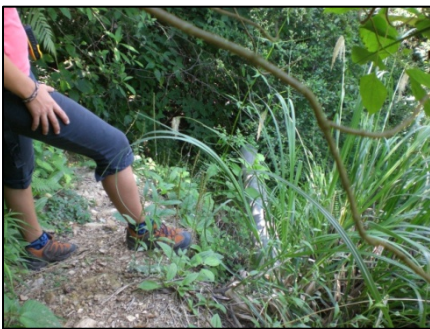
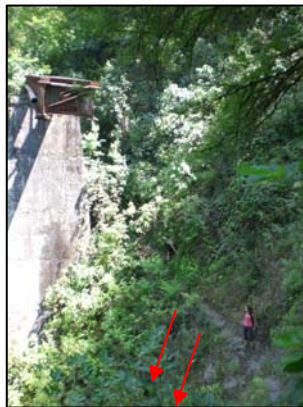
*Imagen 185. Peligro de caída 1.
Fuente: ViaNatura, 2008*

*Imagen 184. Peligro de caída 2.
Fuente: ViaNatura, 2008*

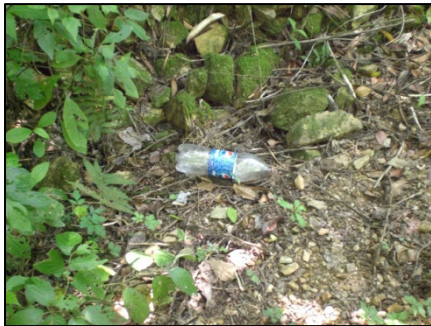
Imagen 186. Residuos dispersos. Fuente: ViaNatura, 2008

Hay varios puntos dispersos en el camino donde se observan residuos, básicamente botellas de plástico.

Mantener el sendero en buen estado y realizar un plan de concienciación sobre los residuos.

Habilitar al inicio y final del sendero algún lugar con tachos para que la gente al finalizar su actividad tenga lugar donde depositar su basura generada.

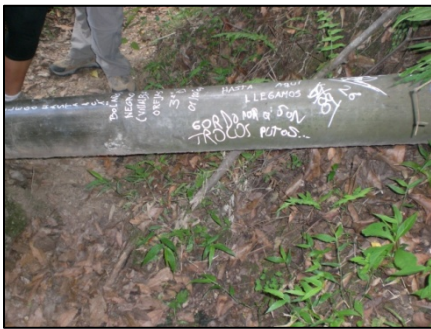
Imagen 189. Tubería grafitada. Fuente: ViaNatura, 2008

Durante la senda se pueden observar algunas infraestructuras dañadas, como el caño de agua que está escrito al igual que los soportes de cemento de las vías.

Mantener el sendero en buen estado y realizar un plan de sensibilización sobre el cuidado del entorno.

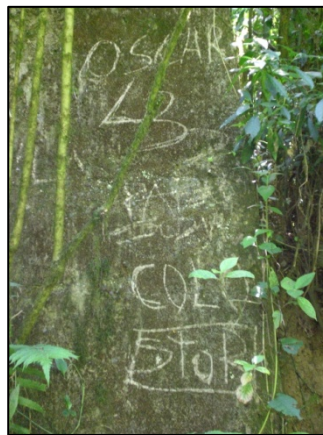
Imagen 188. Soporte del Puente pintado. Fuente: ViaNatura, 2008

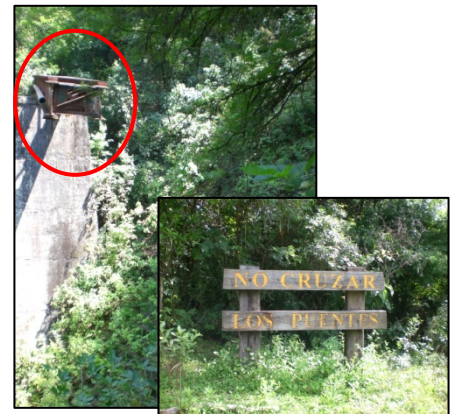
Imagen 187. Puente en mal estado. Fuente: ViaNatura, 2008

A demás los puentes característicos de está senda no se deberían cruzar, ya que su antigüedad hace que éstos estén en mal estado y aunque haya carteles informativos específicos, éstos son ignorados en muchas ocasiones.

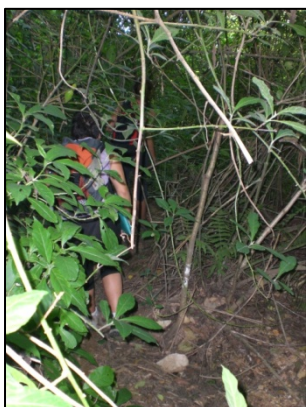
Imagen 190. Alta densidad de vegetación.

La mayor parte del trayecto, el camino no se percibe muy bien por la alta densidad de vegetación que lo cubre. Esto conlleva muchas veces a que el visitante se desvíe de la trayectoria correcta.

Mantener el sendero en buen estado y realizar un plan de señalizaciones coherentes con el medio.

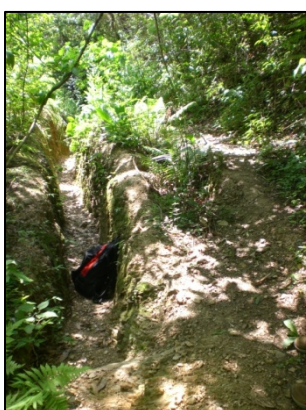
Imagen 191. cárcavas en el sendero.

Erosión fuerte del suelo, originada por el agua que desciende cuando llueve. La pérdida de suelo, forma cárcavas. El visitante al no poder pasar y evitar este obstáculo forma a la par un nuevo sendero.

Habilitar barreras en las zonas más susceptibles a ser erosionadas, con el fin de frenarla, reteniendo el suelo y desviando el agua a los lados del sendero.

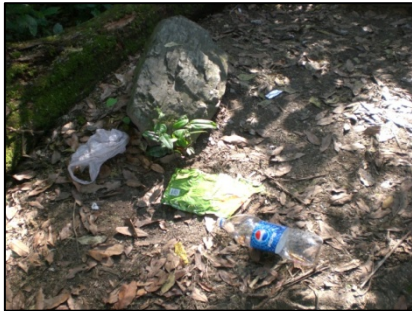
*Imagen 197. Acumulación de residuos.
Fuente: ViaNatura, 2008*

Se puede observar residuos escampados en algunas zonas de la senda. La mayoría son envases de sodas.

Mantener el sendero en buen estado y realizar un plan de concienciación para la gente, ya sea en paneles informativos como en charlas preventivas.

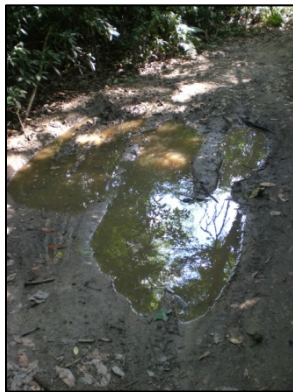
*Imagen 198. Encharcamiento.
Fuente: ViaNatura, 2008*

El uso del circuito después de las lluvias, hace que éste se erosione más y que posteriormente se formen charcos. Eso la da un atractivo para los usuarios de ese sendero.

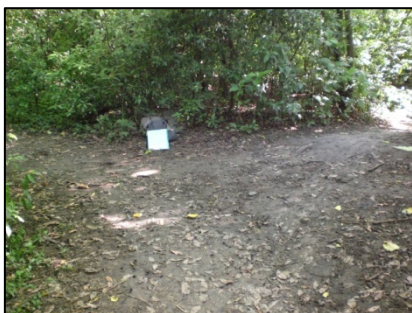
Imagen 199. Atajo. Fuente: ViaNatura, 2008

Mantener el sendero en buen estado y realizar un plan de señalizaciones coherentes con el medio.

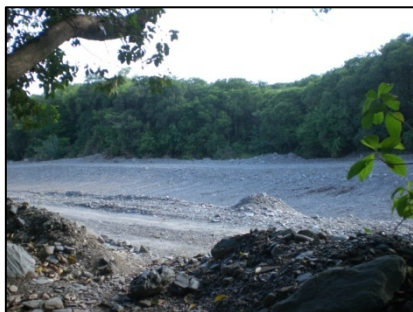
Imagen 201. Extracción de áridos en el río muerto. Fuente: ViaNatura, 2008

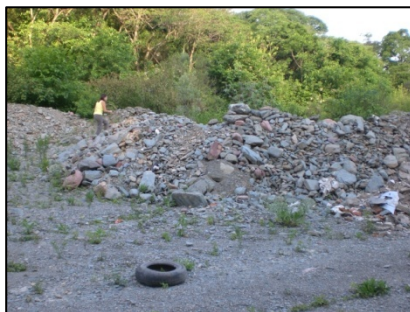
Imagen 200. Residuos de la extracción. Fuente: ViaNatura, 2008

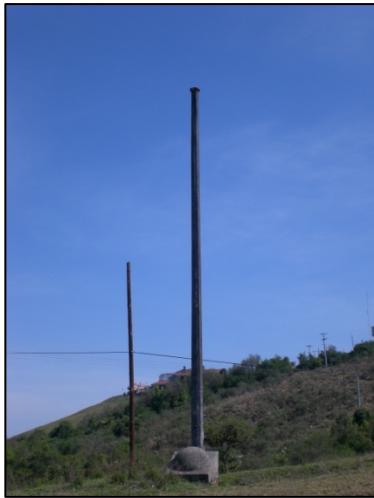
Imagen 203. El mástil en estado actual.
Fuente: ViaNatura, 2008.

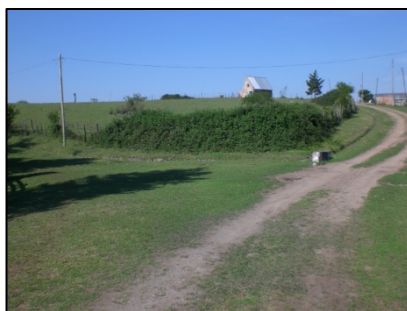
Imagen 204. P3 atajo. Fuente: ViaNatura, 2008

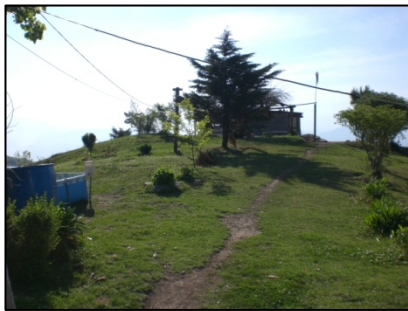
Imagen 206. P5, atajo. Fuente: ViaNatura, 2008

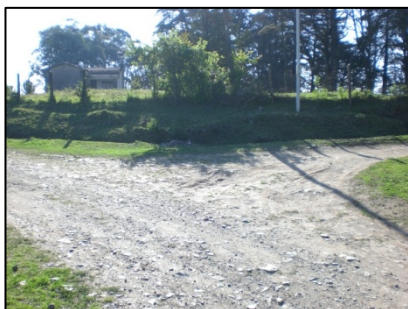
Imagen 208. P6, atajo. Fuente: ViaNatura, 2008
