## DECISSIONS I SÍNTESI DE LA INFORMACIÓ RECOLLIDA

assignatura: PROJECTES  
activitat: PROJECTE FINAL de CARRERA  
curs: 2007-08  
JOSE LUIS PULIDO ESCOBAR - CARLOS SEDEÑO VILA

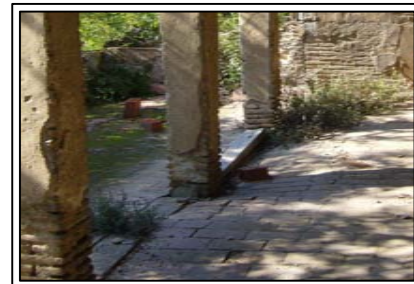
H-22. Enfonsament base pilar.

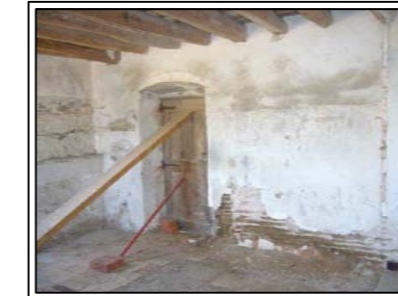
H-28. Apuntament obertura.

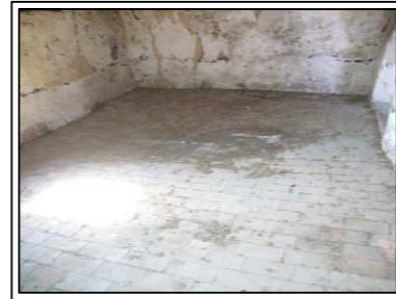
H-29. Vegetació en la coberta del pati.

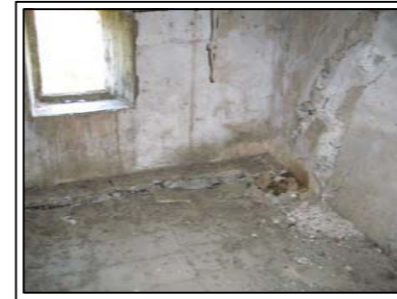
H-35. Apuntament del sostre.

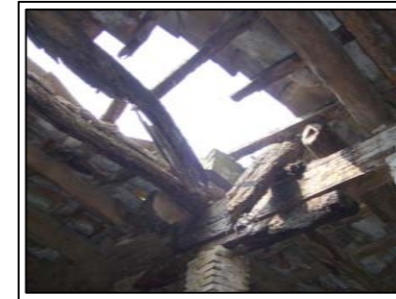
H-10. Bigueta oxidada per humitat.

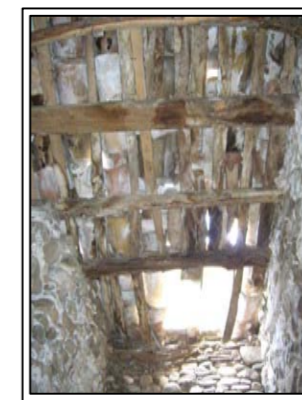
H-12. Coberta enderrocada.

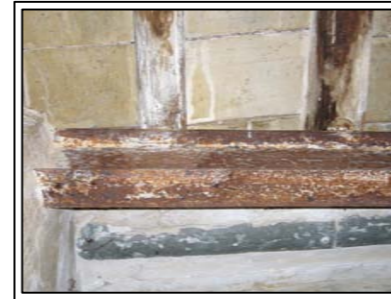
H-26. Bigueta trencada.

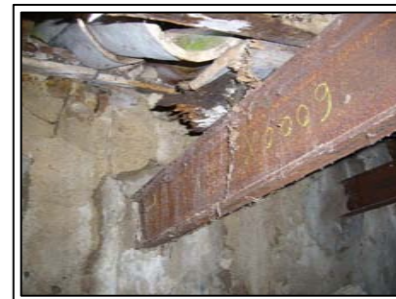
H-40. Bigueta metàl·lica oxidada.

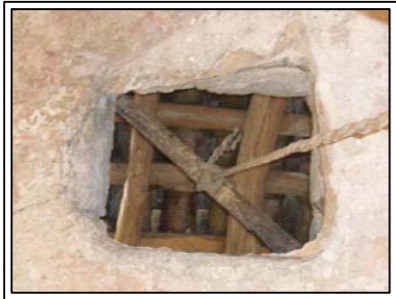
H.41. Coberta torre.
