**FITXA Nº1:****Patologia:**

Assentaments diferencials de les fonamentacions, fissura en murs de tancament.

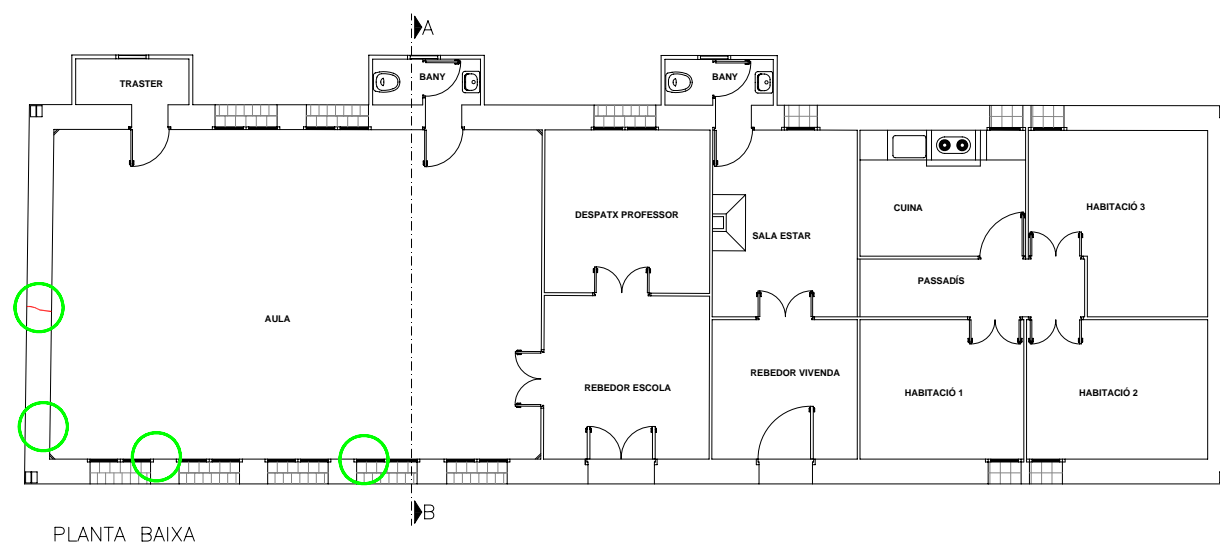
PLÀNOL SITUACIÓ:

Fissures i esquerdes que apareixen en diferents zones de la paret de tancament. Aquestes provoquen el trencament dels murs estructurals i elements de divisions interiors i/o en punts on s'uneixen elements de tancament i d'estructura.

Aquest tipus de patologia es troba repetida en diversos punts de l'edificació, però sobretot en la zona on hi ha l'escola i en la façana principal i en la façana sud. De totes elles destacar la que hi ha en la façana sud que va de dalt de tot del mur fins a baix i travessa tot el mur. És visible tant des del seu interior com en l'exterior. S'ha col·locat un testimoni de guix i s'ha observat que aquest en sis mesos no s'ha obert més. Per tant és de suposar que aquesta ja no s'obra més.

En els anys que es va construir l'escola la forma més usual de construcció dels fonaments era que amb la mateixa base del mur s'encastés en el terreny i fes la funció de fonament. Moltes vegades aquests són insuficients per les càrregues que han de transmetre al terreny i pateixen aquests assentaments. Aquesta patologia es veu agreujada quan el terreny que ha suportar la fonamentació no té les mateixes característiques resistents en el llarg de la fonamentació.

Per tal de donar una possible solució per aquesta patologia, seria necessària la col·locació de testimonis per tal de veure l'evolució d'aquesta i els moviments que pateix. Si aquesta no es pogués fer es podria optar per tancar l'esquerda amb una massilla elàstica per tal de tancar la fissura. En el cas que hi hagués un mínim moviment el que es podria fer seria col·locar alguns tirants dins del mur per evitar que aquesta esquerda s'obri més. S'ha col·locat un testimoni de guix i sembla que en quatre mesos aquesta no ha patit cap moviment. De totes formes, i per més seguretat, s'optarà per tancar l'esquerda amb un material elàstic i col·locar els tirants dins el mur per ajudar a evitar que s'obri més.

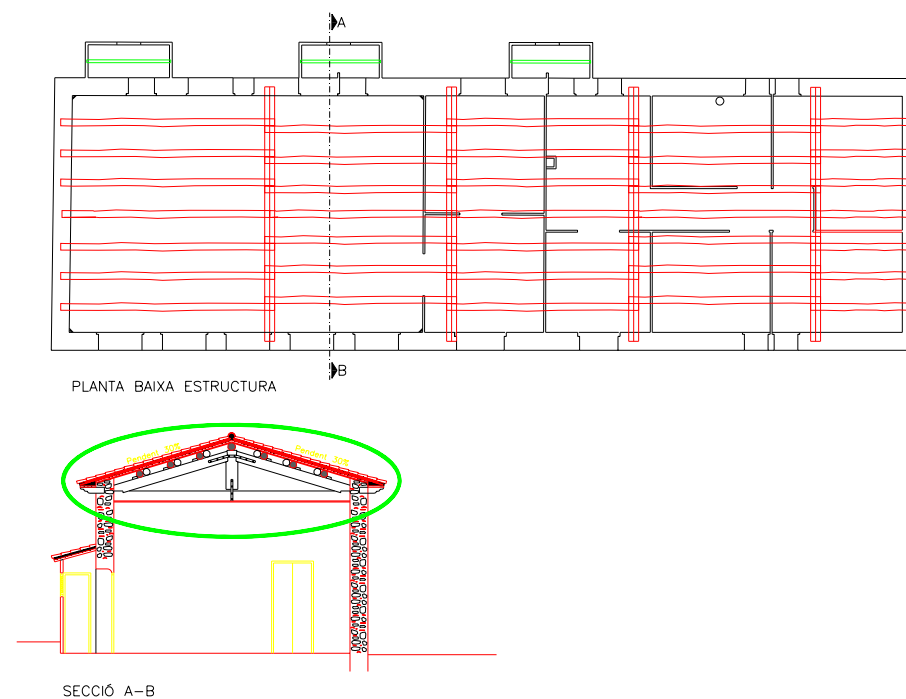
PLÀNOLS SITUACIÓ:

Corcs en la totalitat de la fusta de la coberta. Encavallades, bigues, llates i estructura de fals sostre.

L'estat de la fusta de diferents elements que formen la coberta com poden ser les encavallades, les bigues, les llates i l'estructura del fals sostre es troben afectades per l'atac de corcs. Observant-les a simple vista es pot veure com la seva superfície està plena d'orificis realitzats pels corcs. De totes formes quan es fa la prova de picar la fusta per esbrinar el seu estat intern no sembla molt afectades.

Pel què s'ha pogut observar després d'analitzar l'estat dels diferents elements de fusta de la coberta en diferents punts de l'edifici és que pràcticament la totalitat dels elements de fusta que componen la coberta estan fortament atacats pels corcs. En alguns punts fins i tot la corrosió dels corcs ha fet que algunes llates s'hagin trencat.

Els corcs han perforat els diferents elements de fusta que componen la coberta i amb aquest factor han fet disminuir la resistència mecànica de la fusta. Aquest factor s'ha de tenir en compte ja que tant les encavallades com les bigues són elements estructurals i d'elles depèn la seguretat de l'edifici.

Pel què fa referència a l'estat que presenten els elements estructurals com són les encavallades i les bigues, es creu que és possible la seva conservació sempre i quan no hagin perdut un màxim del 10% de la seva secció. Les que no complissin aquests requisits s'haurien de substituir. Això es pot comprovar a partir d'una prova ben simple que és la de punxar amb algun punxó la fusta i veure la facilitat de penetració. Referent a les llates que suporten la solera seria necessari fer un anàlisi individual de cada una d'elles i determinar quines són les que estan poc afectades i les que més. Les que estiguessin més afectades s'haurien de substituir. Analitzades les peces a substituir s'hauria d'aplicar algun tractament insecticida a les que no es canvien, un posterior massillat dels diferents orificis i un pintat final per tal de completar la seva protecció amb algun producte que les protegís dels atacs d'aquests insectes.

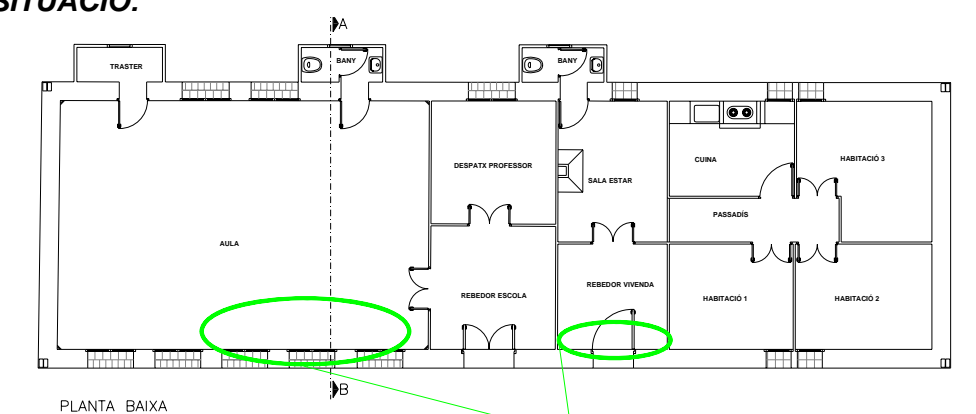
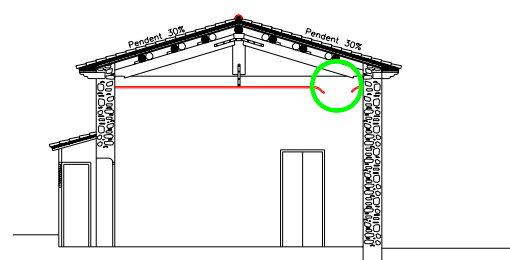
PLÀNOLS SITUACIÓ:

ZONES MÉS AFECTADES (HA BAIXAT EL FALS SOSTRE)

Humitats en diferents punts del fals sostre i parts altes del mur.

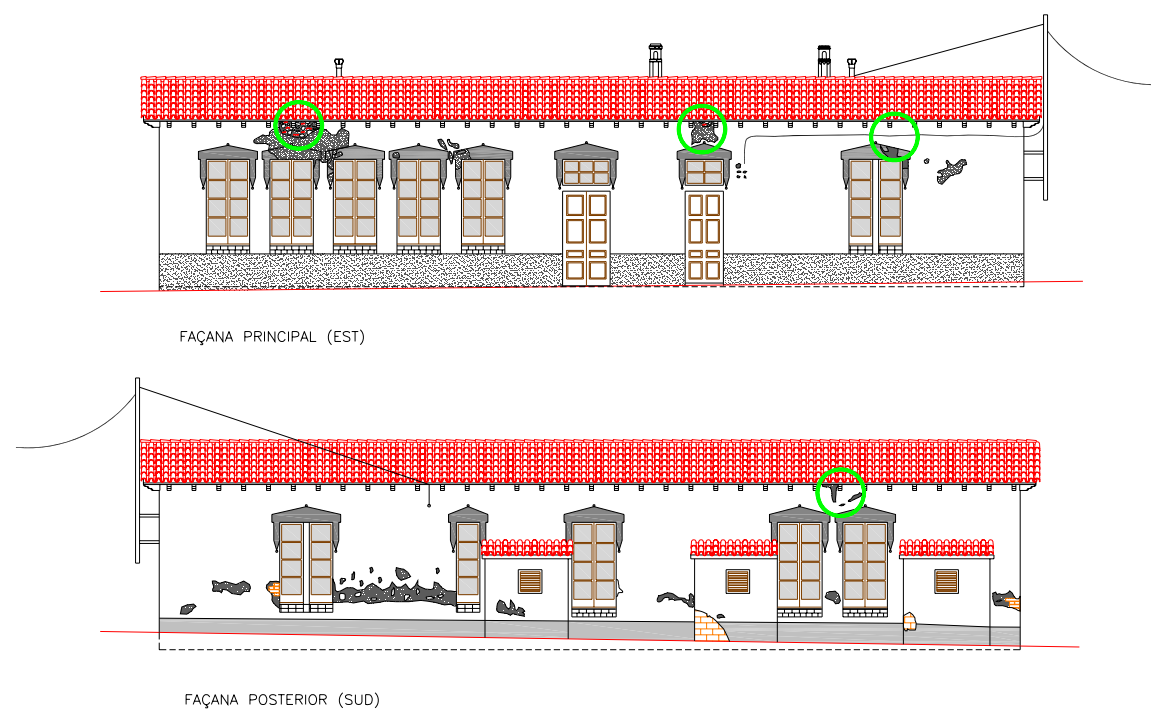
PLÀNOL SITUACIÓ:

En diferents punts de les façanes es pot observar perfectament com han estat força degradades degut a la forta humitat a que han estat sotmeses. Els efectes es mostren clarament a la façana amb taques d'humitat i en alguns casos fins i tot amb el desprendiment del revestiment de façana.

La causa principal d'aquestes humitats és que en aquests punts arriba l'aigua amb assiduitat i fa malbé la façana. Aquesta aigua pot arribar per dos punts: un seria el fet de que la coberta pateix filtracions i aquesta aigua arriba a la part superior del mur i pel seu interior després de filtrar per la mateixa. L'altre seria que degut a l'absència de canal de recollida d'aigües l'aigua repixa pel ràfec fins arribar al mur i degradant-lo

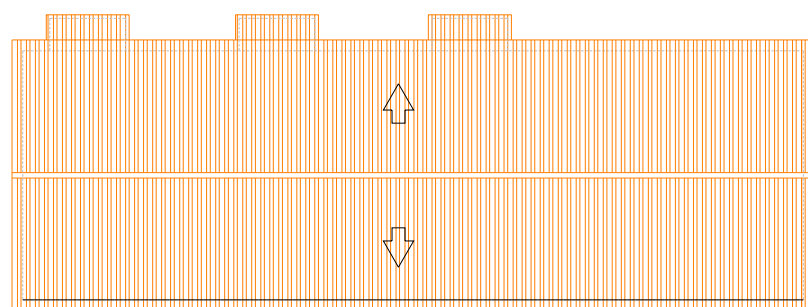
PLÀNOL SITUACIÓ:

Fongs i líquens en les teules.

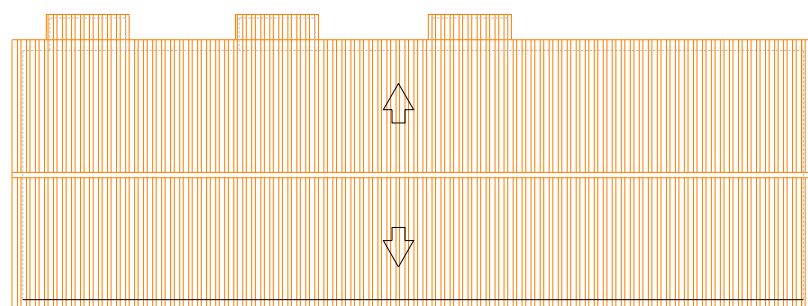
PLÀNOL SITUACIÓ:

Trencament de teules ceràmiques de la coberta.

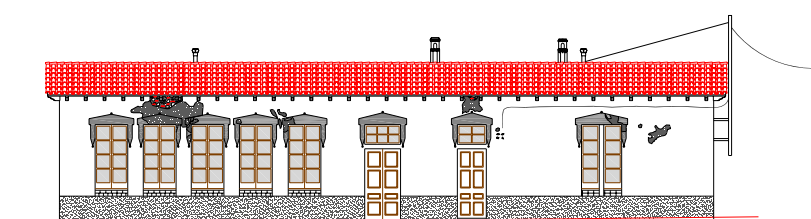
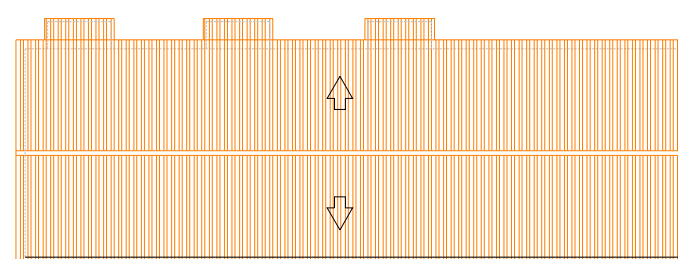
**PLÀNOL SITUACIÓ:**

Dipòsits superficials i brutícia en la superfície exterior de l'edifici.

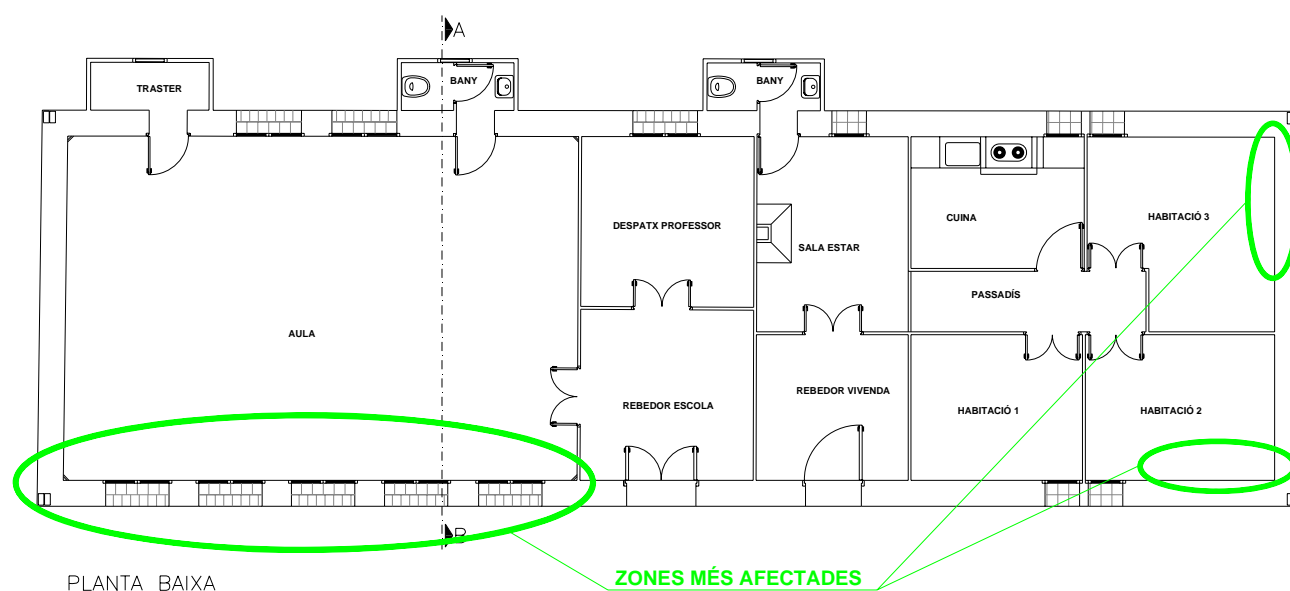
PLÀNOL SITUACIÓ:

Humitats en paviment i en les bases del mur.

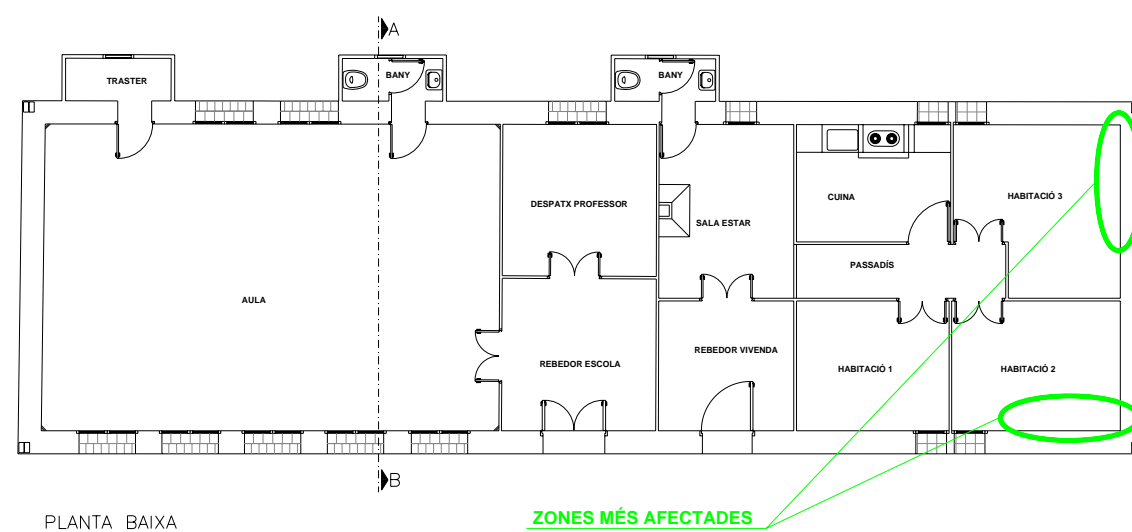
PLÀNOL SITUACIÓ:

Assentaments del paviment.

Les causes concretes d'aquest assentament no es poden concretar ja que no s'ha pogut fer cap inspecció del subsòl de sota el paviment. De totes formes les possibles hipòtesis poden ser que degut a que aquest paviment es va realitzar directament sobre el terreny sense cap tipus de solera amb el pas dels anys aquest s'ha anat compactant i consolidant degut al pas de l'aigua i humitats i ha provocat que hagi assentat. A més, la patologia anterior que parlava d'humitats en el paviment es dona molt en aquesta zona. Per tant atorga més força a aquesta hipòtesis.

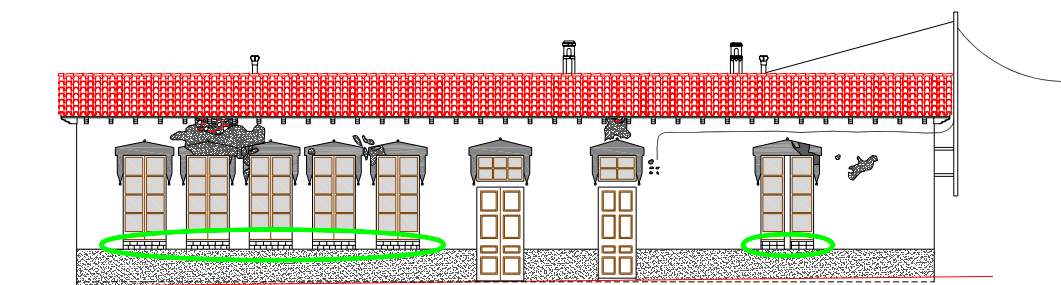
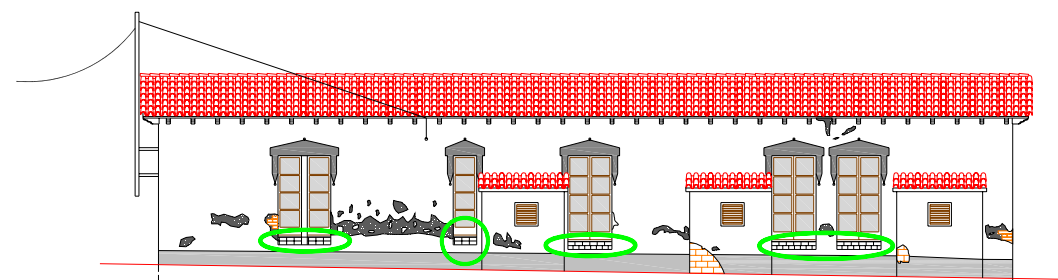
PLÀNOL SITUACIÓ:

Els agents principal que han causat aquestes desperfectes han estat els diferents fenòmens meteorològics que es donen en la zona. Un podria ser el fet de un tempesta intensa amb calamarsa la qual al impactar amb l'ampit l'hi provoca fissures o petits trencaments. Si a això i afegim el fet de la penetració de l'aigua per aquestes impactes o petites fissures ja existents units amb el fenomen de glaçades hivernals ha fet que aquestes peces s'anessin trencant i malmetent.

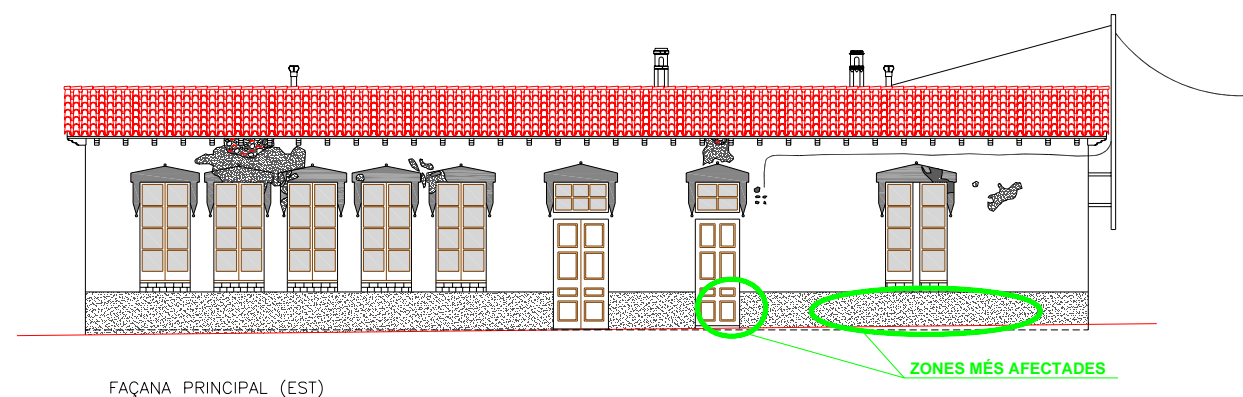
PLÀNOL SITUACIÓ:

Formació de verdets en la superfície de façana.

La principal causa és que la zona és una zona molt humida, sobretot a l'hivern quan hi ha boira amb molta freqüència i la humitat és força elevada. Si aquest fet hi afegim el que la façana est pràcticament no li toca el sol això fa que sigui encara més fàcil la formació d'aquest.
