Títol: Estudi històric i patològic del Mas Vell - Rehabilitació del Mas Vell i transformació en centre d'esports d'aventura.

Document: (VOLUM 1) Estudi històric i patològic de Mas Vell

Convocatòria (mes/any): juny 2008

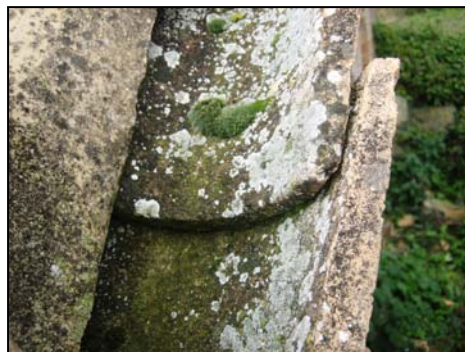
Fitxa nº1: Molsa en la coberta.

Podem observar com la molsa i els líquens fan acte de presència a les teules de la coberta.

Un manteniment defectuós o la manca d'aquest ha provocat la proliferació de molsa i líquens.

Tractament de desinfecció amb "Diclor phene" per matar la molsa i líquens.
Manteniment adequat de la coberta.

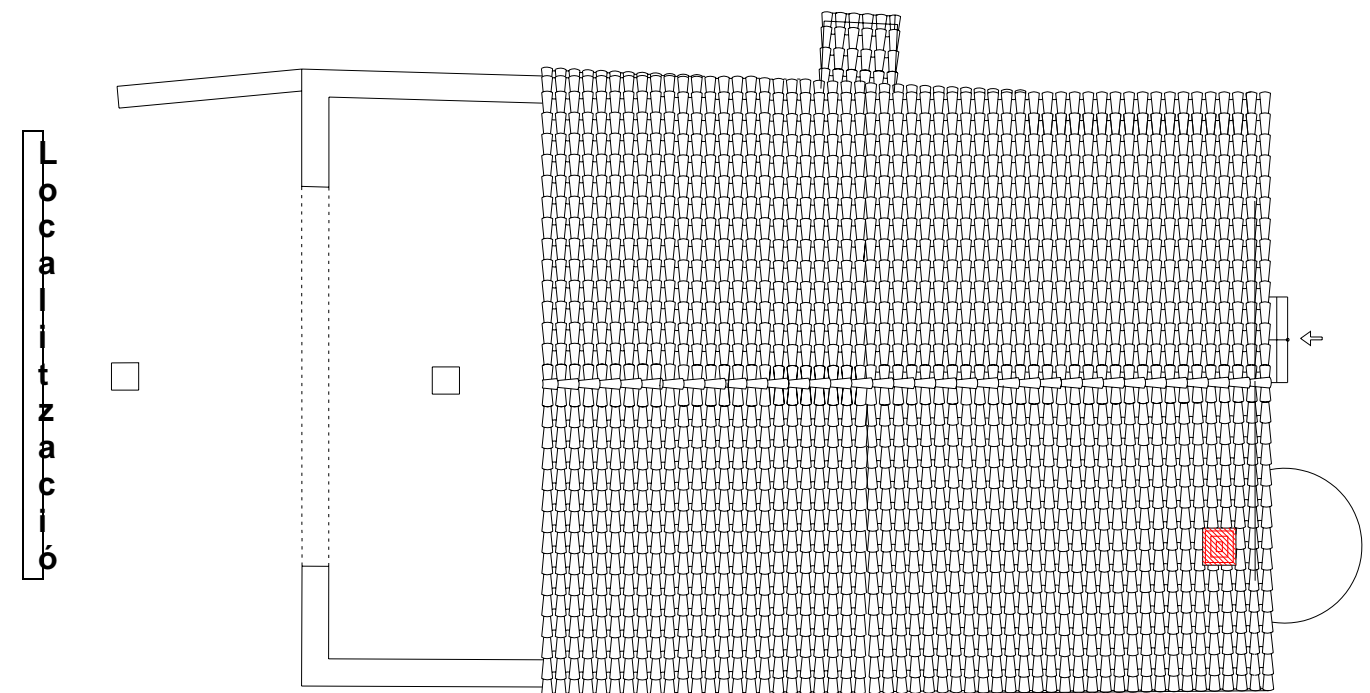
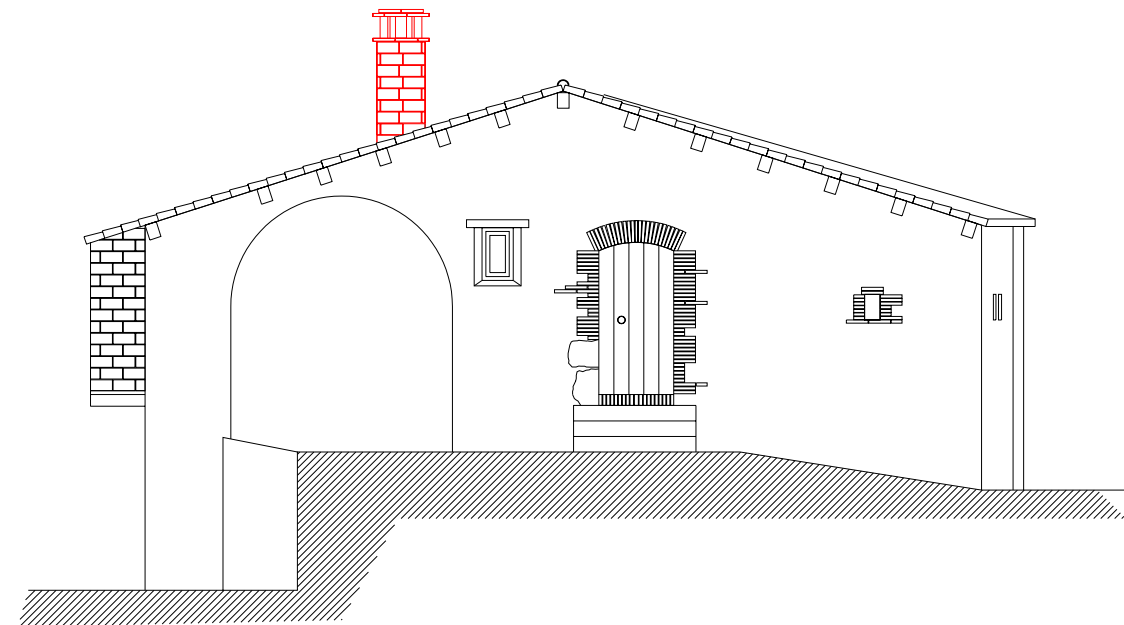
Fitxa nº3: Falta de totxos al fumeral.

En el fumeral han caigut alguns totxos i el revestiment s'ha degradat.

Xemeneia situada a coberta vessant est sobre la sala contigua a la cuina, feta construïda amb maons ceràmics massissos col·locats de cantell, presos amb morter de calç. Observem la falta de totxos i de morter als junts d'aquests i el despreniment del revestiment de la xemeneia.

El pas dels anys i la manca de manteniment han destruït el revestiment del fumeral. L'aigua de pluja ha dissol el conglomerat de morter de calç que unia els maons, això junt amb canvis de temperatura, vent,... ha fet que parts de l'element hagin caigut.

La solució més ràpida i econòmica és repicar la part de revestiment malmès que encara hi ha al fumeral, sanejar tota superfície afectada i col·locar els totxos caiguts, rejuntar tots els totxos del fumeral amb morter i aplicar un nou revestiment de morter de calç.

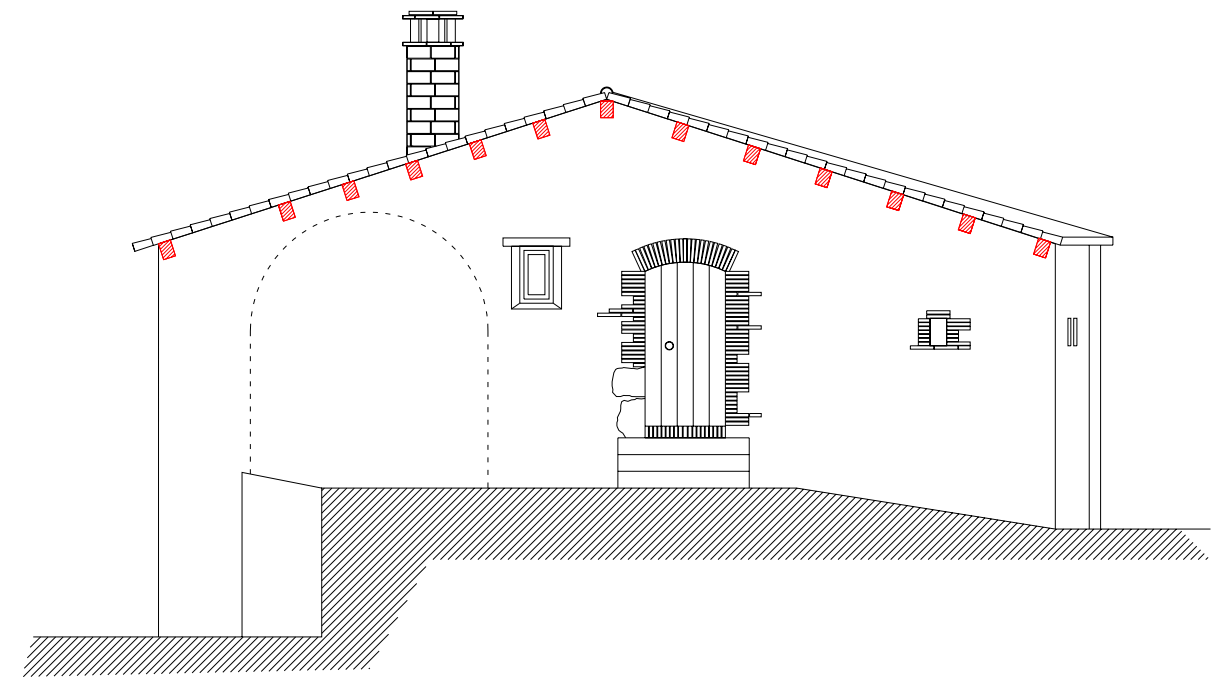
Fitxa nº4: Podriment dels colls dels ràfecs.

En la fotografia es pot apreciar com els colls dels ràfecs estan completament podrits.

La coberta de l'edifici és inclinada a dues aigües, feta amb bigues i llatges de fusta. , a les façanes nord i sud, aquestes bigues es recolzen a les parets i sobresurten formant un petit ràfec de 30 cm. En la façana est, el ràfec està fet amb colls de fusta i sobre surt uns 15 cm. Tant els colls com els caps d'aquestes bigues completament podrits, fins i tot en la majoria falta part de la seva secció.

L'insuficient cobriment de les teules, la manca d'algunes d'aquestes i la falta de manteniment ha provocat que l'aigua penetri fins a sota el ràfec i que conjuntament amb el sol deteriorin la fusta.

El sol ha desintegrat la lignina de la fusta.

L'aigua ha eliminat la lignina.

La fusta s'ha esquerdat afavorint l'atac dels fongs i dels insectes.

La manca d'imprimacions o altres proteccions per a la fusta, tan en el moment de la col·locació com una manca de manteniment no han ajudat a la seva protecció.

Les bigues de ràfec són una continuació de les bigues interiors, el contrast de temperatura entre interior i exterior de l'edifici provoquen unes tensions internes a la fusta i per tant un augment del seu deteriorament.

Primer cal examinar totes les bigues i colls, punxar-los i colpejar-los per veure si n'hi ha algun que es pugui aprofitar.

En aquest cas caldria substituir tots els colls ja que estan massa degradats i no tenen reparació.

Caldrà donar un correcte cobriment de les teules als colls per evitar que es repeteixi aquesta situació.

En el cas de les bigues, les que només tinguin la part exterior malmesa caldrà serrar-ne els caps de les bigues que fan de ràfec i col·locar colls empotrats a la paret per reconstruir el ràfec.

Les bigues o colls que no sigui necessari ser substituïts es sorrejaran i s'impregnaran l'element amb un producte per a la seva protecció com olis, vernissos, productes fungicides,...

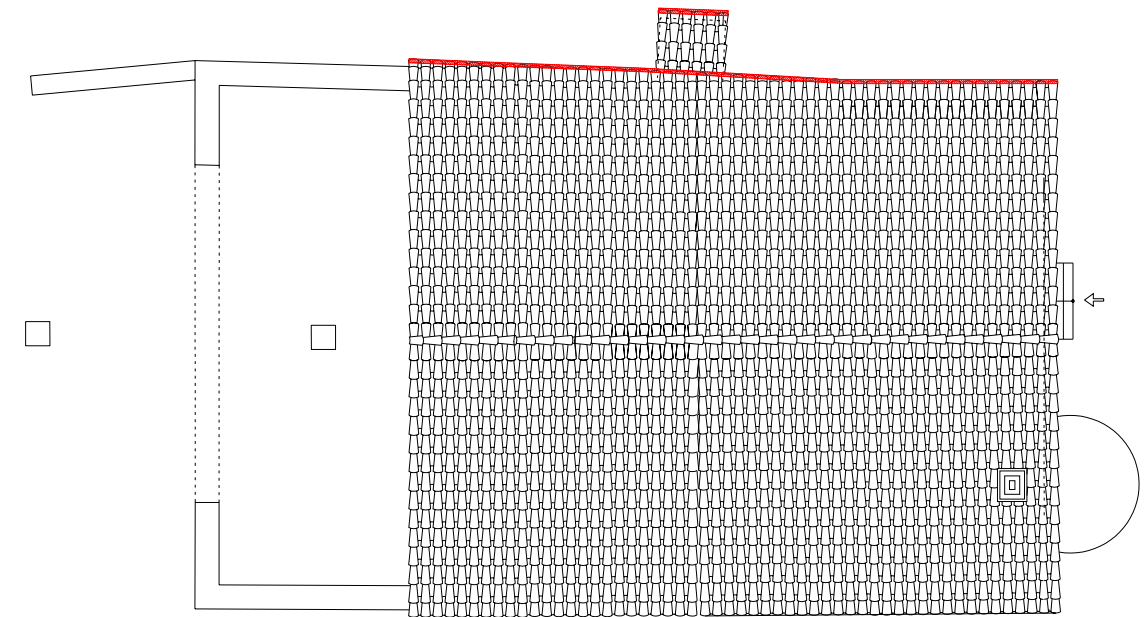
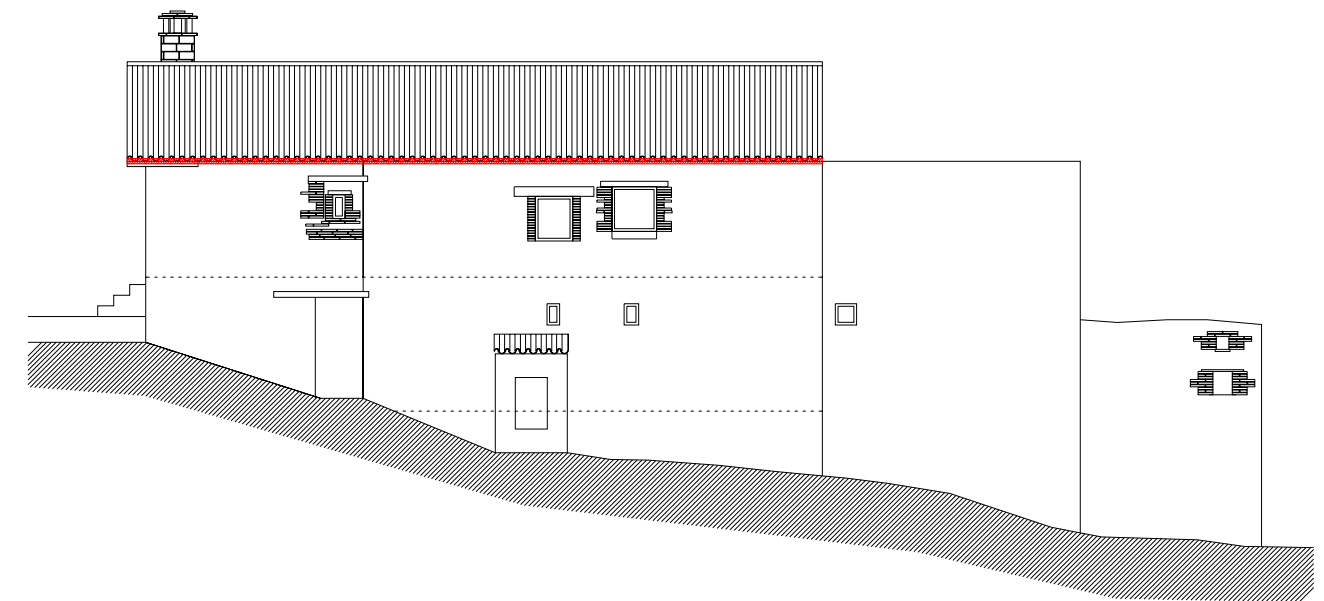
Fitxa nº5: Rovell i manca de canals.

La Degradació del propi material pel pas dels anys, l'exposició de l'element a l'intempèrie, la manca de manteniment de les gafes, de la pròpia canal i dels baixants han provocat que es rovellin i fins i tot caiguin.

La nova canal i gafes seran de coure per adaptar-se estèticament a la tipologia d'edifici.

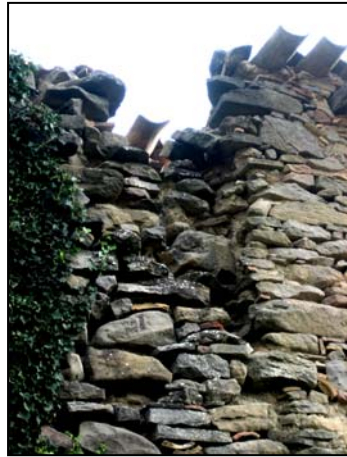
Fitxa nº9: Falta de material a façana.

S'observa perfectament com part de les pedres s'han després i la falta de morter a les juntes.

El deteriorament del propi morter de les juntes, sedimentat per els agents atmosfèrics, pluja, vent, sol, gel,...

Col·locació de pedres al forat del forn de pa.

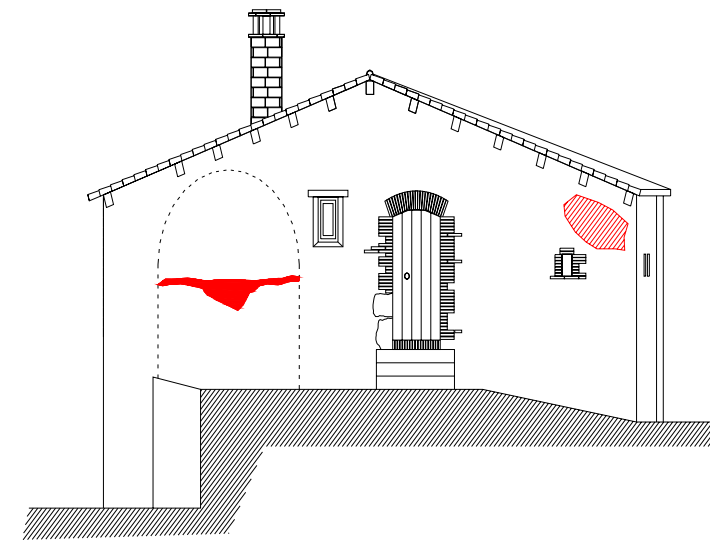
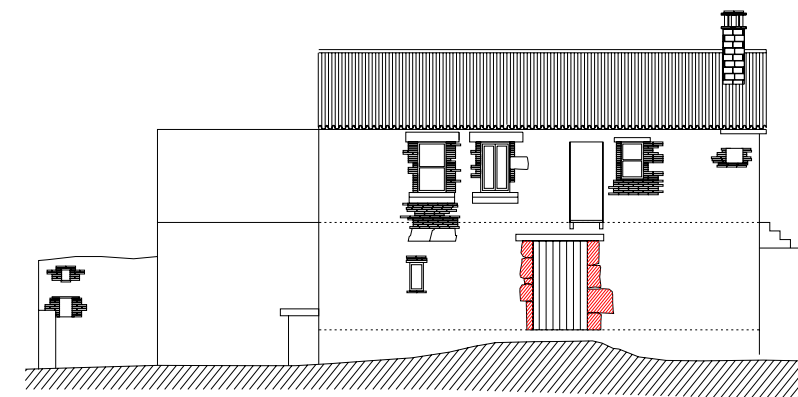
Fitxa nº13: Degradació dels materials

Veiem la degradació dels brancals de pedra i de les juntes de morter.

En aquest cas es va utilitzar per als brancals de la porta d'entrada a les corts de la façana est i podem observar la degradació d'arestes i brancals de pedra, en forma d'excamacions, i la presència de criptoeflorescències.

Deteriorament físic pels agents atmosfèrics (vent, humitats, pluja i gelades).

Si la part afectada és molt profunda s'ha de pensar en la substitució de la peça per una de nova i estèticament semblant.

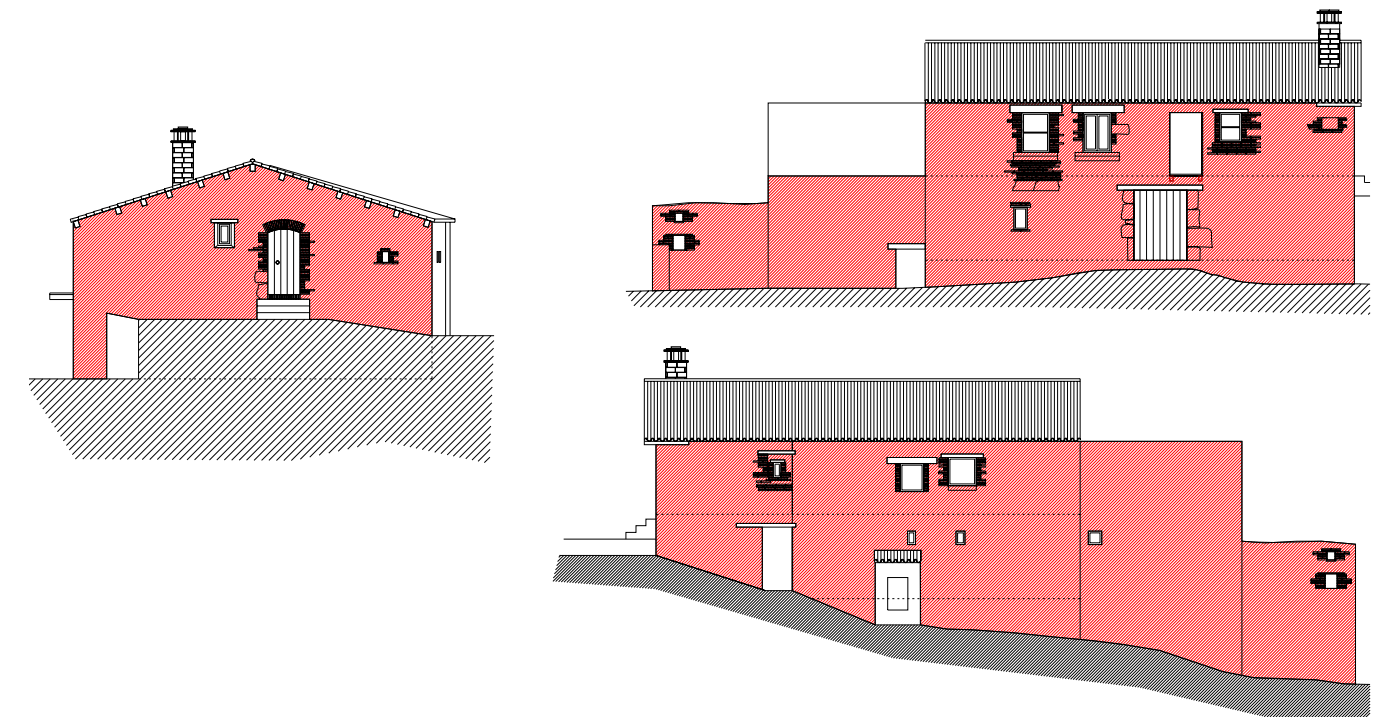
Fitxa nº14: Brutícia a les parets de pedra

La façana està formada per pedres sense treballar aferrades amb morter de calç. Aquestes pedres tenen una superfície rugosa i bastant porosa. Això fa que les partícules de pols, fum, i contaminació atmosfèrica quedi enganxada a les pedres i formi una fina capa.

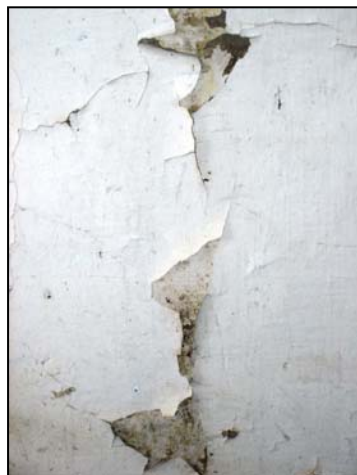
Fitxa nº17: Despreniment de pintura.

Despreniment de pintura.

Ventilació i renovació de l'aire de la vivenda.

Pintat amb pintura transpirable.
