Treball final de grau

Estudi: Grau en Arquitectura Tècnica

**Títol: LA TERMOGRAFIA APLICADA EN L'ESTUDI DEL
PATRIMONI ARQUITECTÒNIC**

Alumne: IDÒIA TORRENT I RAMIÓ

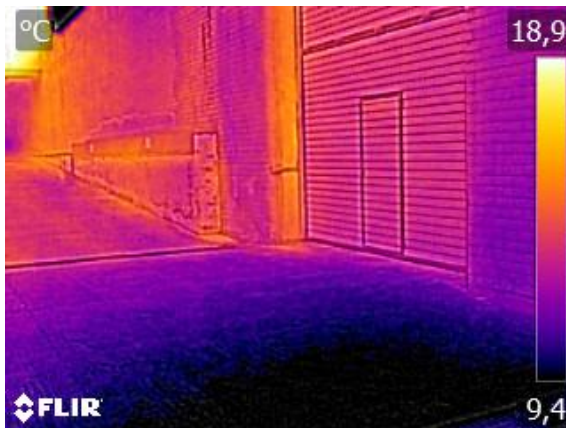
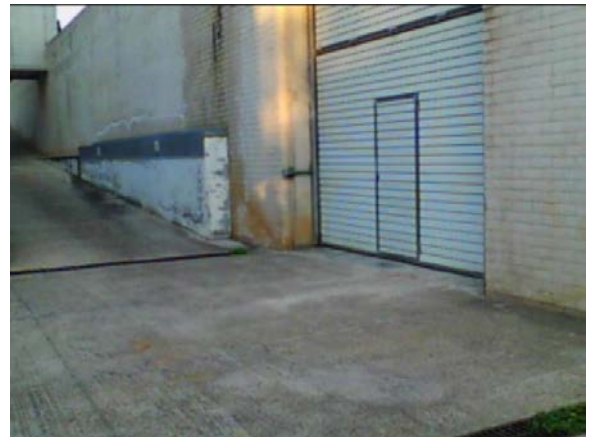
4. Imatge termogràfica d'un espai exterior de l'Edifici PII de l'Escola Politècnica de la Universitat de Girona. Al canto la mateixa imatge en format digital.

En aquesta imatge es pot veure un espai exterior amb murs en diferents orientacions, gracies a la termografia es pot veure com les superfícies de murs que han estat més exposades directament al sol presenten una temperatura més elevada. Aquest fenomen és l'escalfament per radiació.

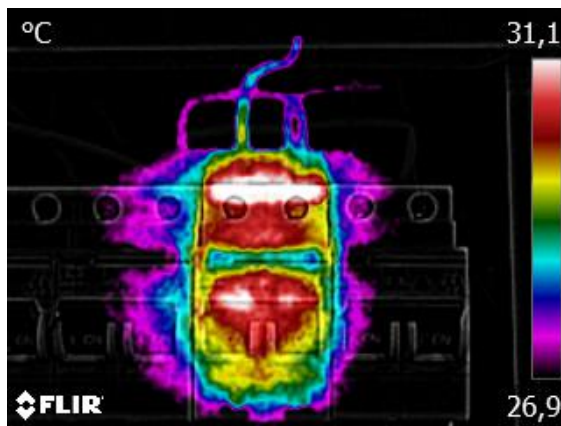
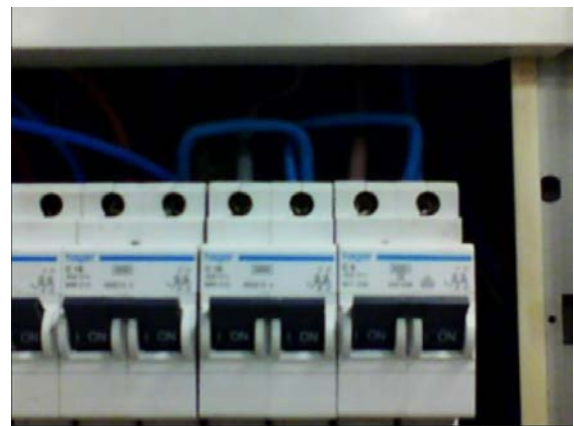
5. . Imatge termogràfica d'un quadre elèctric de l'Edifici PII de l'Escola Politècnica de la Universitat de Girona. Al canto la mateixa imatge en format digital.

En aquesta imatge es pot veure una filera de diferencials d'un quadre elèctric. Es detecta que un dels diferencials està treballant a més temperatura que els altres (possible sobrecàrrega). Per conducció tèrmica els diferencials contigus al diferencial sobreescalfat també presenten escalfor en les zones que estan en contacte.

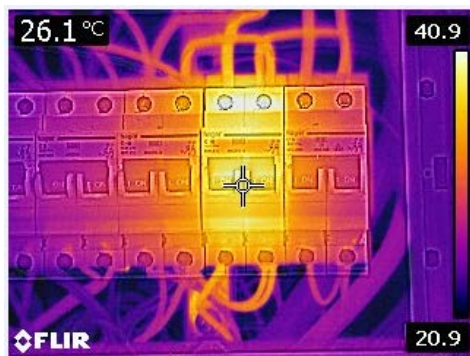
En la imatge següent, es mostra com un diferencial està sobreescalfat, es diferencia del voltant també mostren temperatura però és degut a les radiacions tèrmiques que genera el diferencial malmès.

19. Imatge d'una caixa de diferencials on n'hi apareix un sobreescalfat.

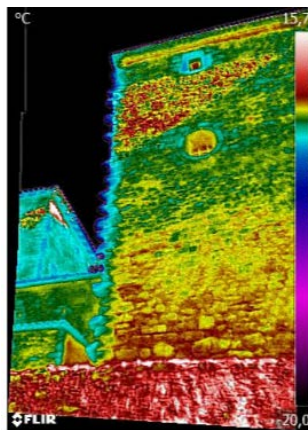
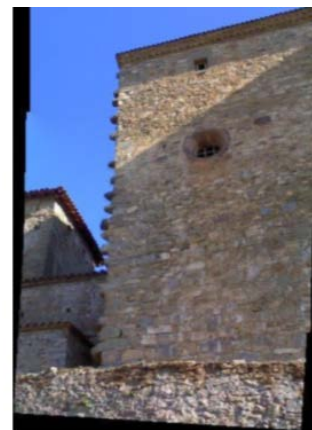
En la imatge que es mostra a continuació es pot observar la incidència del sol a través de la termografia. A la imatge tèrmica es mostra una forma triangular a major temperatura que es podria detectar com una anomalia de la construcció, en canvi a la imatge digital es pot veure que es tracte d'una zona on hi insereixen els rajos solars.

20. Imatge façana Sud de l'església de Sant Julià de Vallfogona

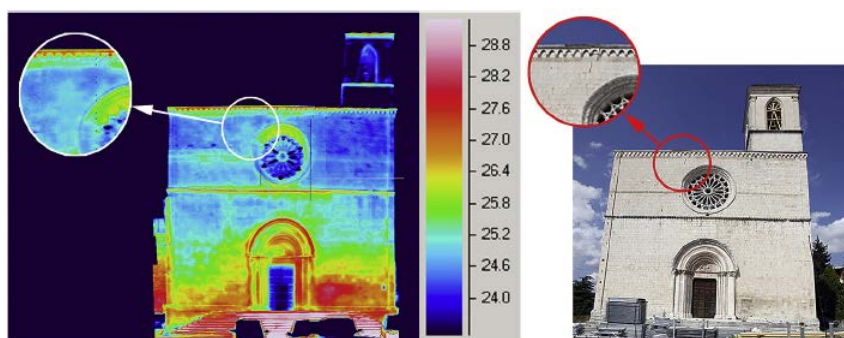
- A Sant Silvestro, la bolcada de la part superior esquerra de la façana, així com també dany a la torre del campanar.

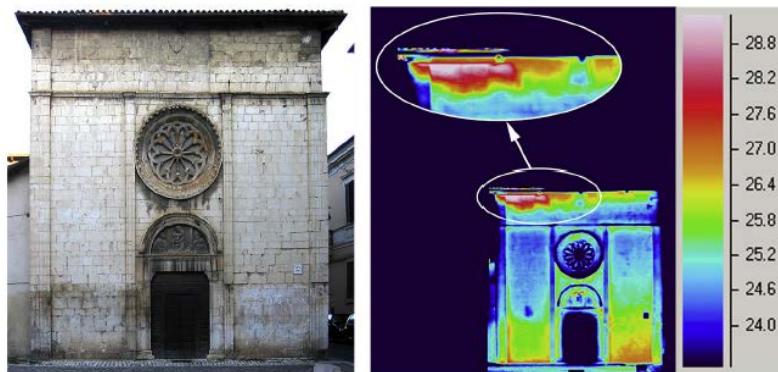
- A Santa Maria di Roio, els danys són evidents a la part superior esquerra.

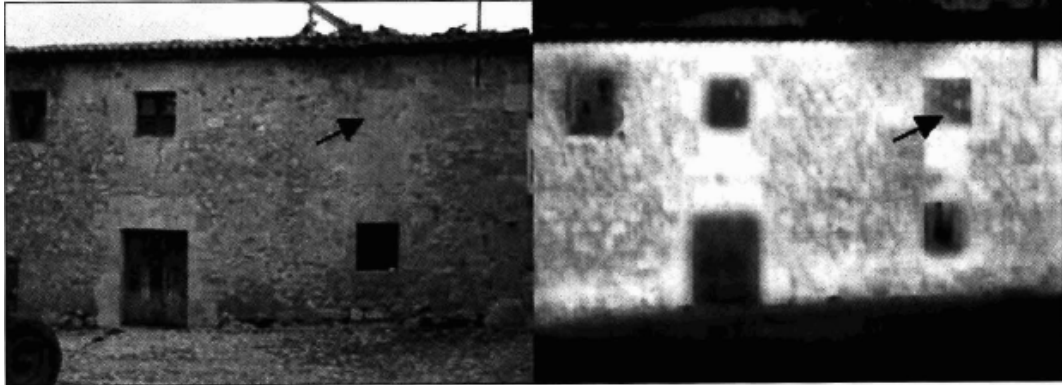
Un dels detalls que es poden observar mitjançant la termografia és l'existència en la façana d'antics forats ocults.

En la següent imatge apareix la imatge visual i la termogràfica de la façana d'un habitatge rural. En la termografia s'aprecia clarament un forat a la façana que no apareix en la imatge visual. Es tracta d'un forat antic que ha estat tapiat, l'espessor utilitzat per tapar el forat és menor que l'espessor del mur de tancament, per tant, la seva capacitat d'acumular calor també és inferior. La termografia ha estat realitzada al capvespre, quan la temperatura exterior està baixant. El forat apareix a una temperatura similar a la de la resta de forats de façana i a menor temperatura que la resta del mur de tancament.

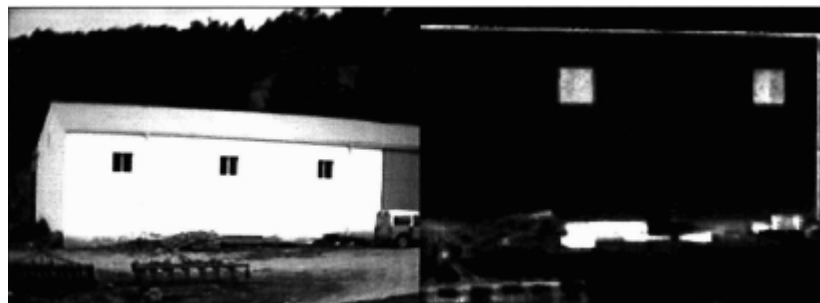
Una aplicació molt interessant de la termografia és la de determinar danys en l'estructura i en els tancaments.

En la següent imatge d'una nau agrícola, la termografia revela la localització d'una junta que no es podia apreciar a simple vista. La detecció d'aquest tipus de danys obeeix a una diferència de l'emissivitat més que a una diferència de temperatura. La zona on s'ha localitzat la junta no té les mateixes característiques superficials que la façana intacta, la qual cosa fa que varïi la seva capacitat de radiar calor.

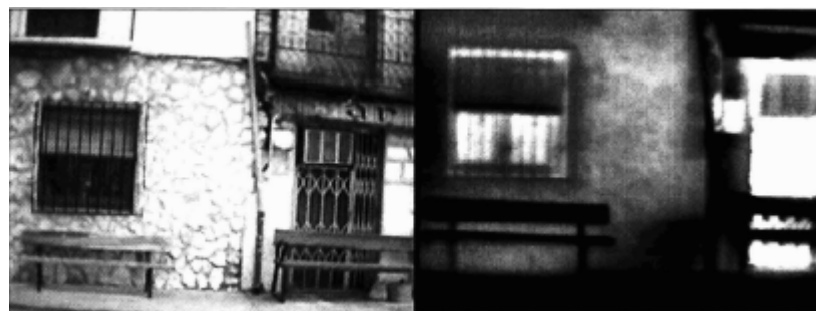
En aquesta imatge apareix un habitatge rural. La ruptura de canaló de desaigua ha provocat que les aigües de pluja caiguin directament pel mur. Aquest fet fa que aparegui una zona humida en la part del mur en contacte amb el terra. En la imatge termogràfica presa a la sortida del sol aquesta zona apareix més freda degut a que la seva inèrcia és major que la resta del mur, per tant tarda més a escalfar-se que la resta.

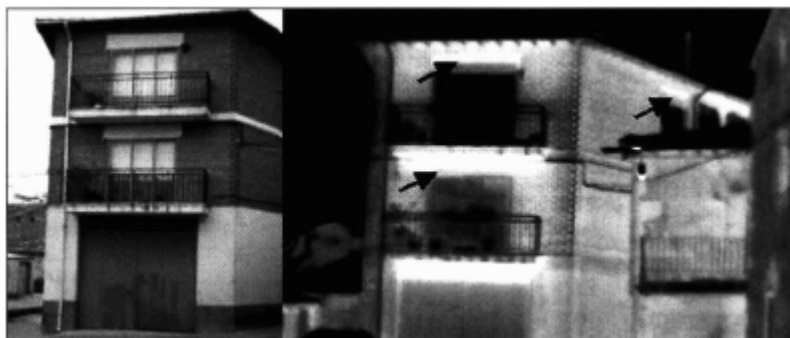
La imatge mostra un habitatge rural en el que apareixen punts de pèrdua de calor (zones més calentes) en els tambors de les persianes.

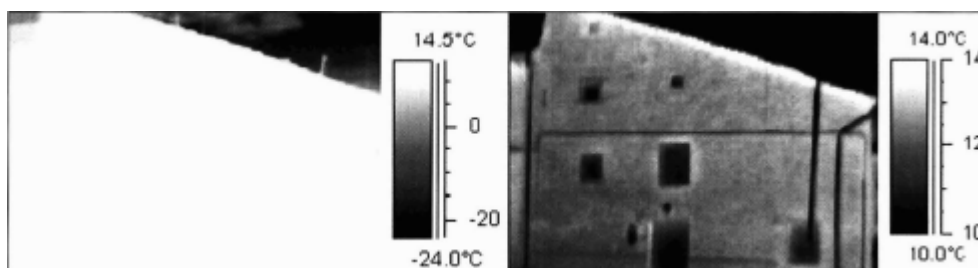
En totes les termografies realitzades quan marxa el sol han aparegut punts calents sota els cossos sortints de les façanes (sota balcons, sota voladís de coberta), així com en tancaments (marcs de finestres i portes). Aquests són punts en els que l'aire no pot circular lliurement. Durant el dia l'envolvent s'escalfa i en aquests punts s'hi acumula aire calent.

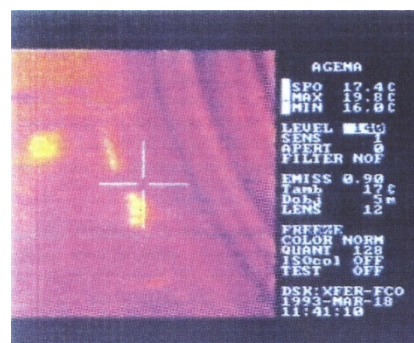
Com ja s'ha expressat, la termografia permet identificar zones a diferent temperatura i amb diferent índex d'emissivitat. En la figura que es mostra a continuació, corresponent a la terrassa del rosetó central en la façana principal, s'observa com es destaquen petites àrees ben definides a una temperatura clarament superior (al voltant d'1° C) de la resta del mur. Les diferències observades són causades per la intervenció de restauració, realitzades en la segona mitat del segle passat, i amb un material diferent a l'original. Aquest fet constitueix un clar exemple de la capacitat tècnica de la termografia infraroja per la determinació, estudi i seguiment de les actuacions de restauració.

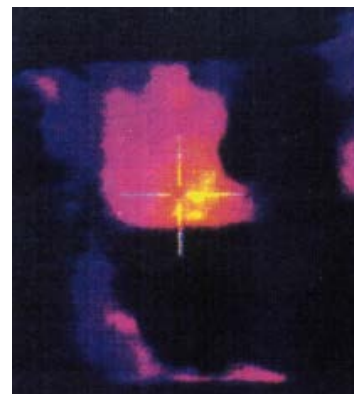
La imatge següent mostra les diferents termografies de carreus localitzats en les parets sud i nord, respectivament, del pati dels Reis, amb una diferència de temperatura d'entre 1 i 3 °C respecte als carreus adjacents. En el primer cas, les zones més fredes pertanyen a un nivell de degradació més elevat. El tall de cantera i la col·locació en l'obra poden causar variacions de l'emissivitat. Aquest pot ser el cas de carreus aïllats.

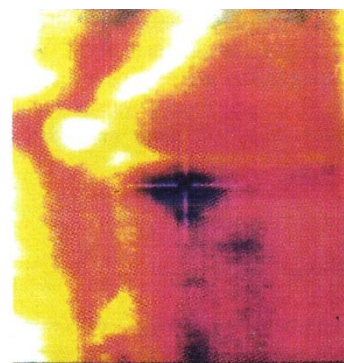
Encara que, quan l'àrea que presenta heterogeneïtat, o la diferència de temperatura es considerable, les possibles diferències d'emissivitat no poden ser les úniques causants. En aquest sentit, la imatge presenta una cornisa d'un pilar situat en el canto sud del Claustre, la termografia revela una zona fortament alterada, encara que a simple vista apareixia només com lleugerament danyada.

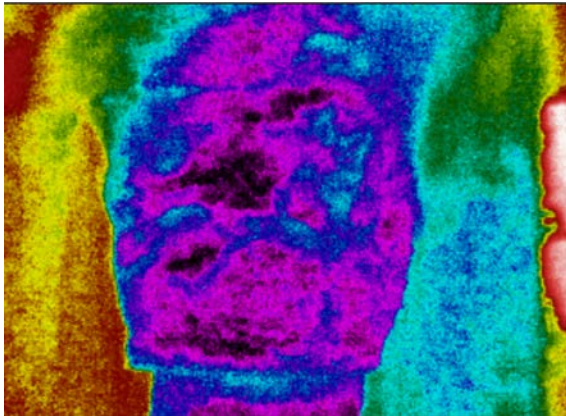
Imatge termogràfica passiva (sense aplicació de calor) en l'inici de l'assaig.

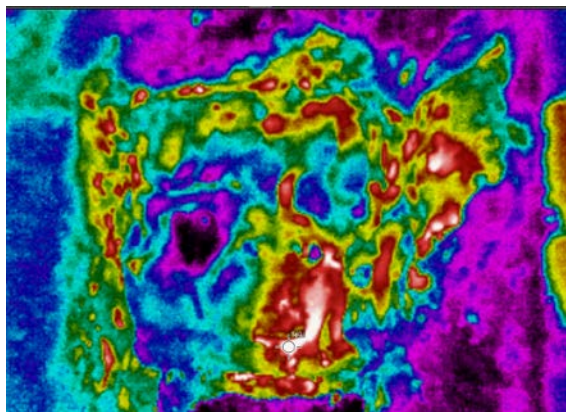
Imatge termogràfica durant el procés d'escalfat.

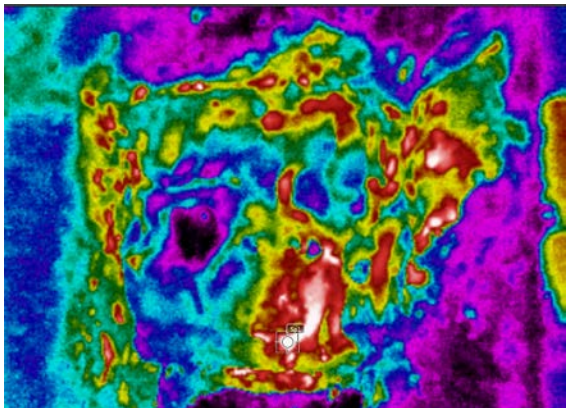
Imatge termogràfica durant el procés d'escalfat.

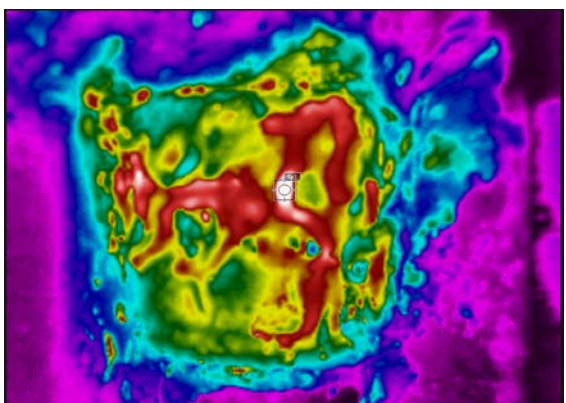
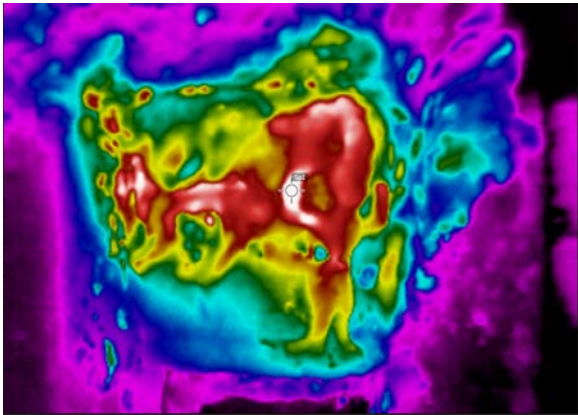
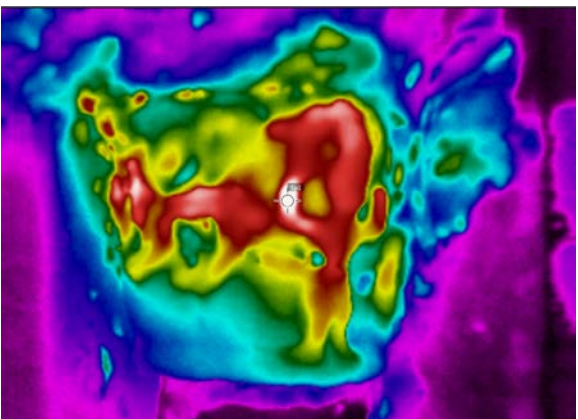
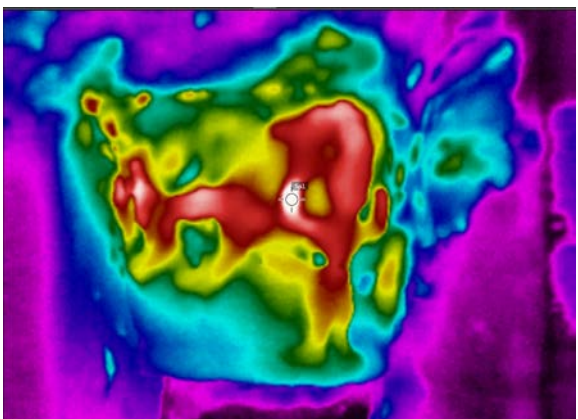
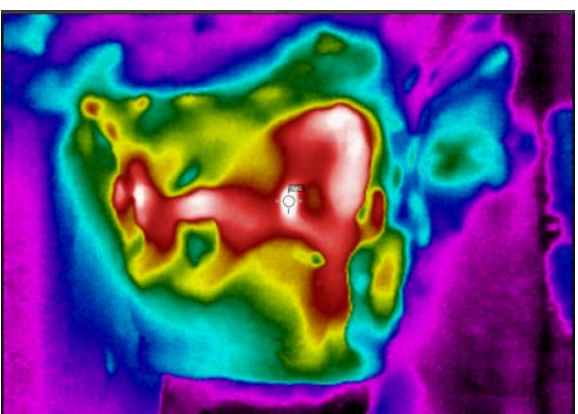
Un cop tractades les imatges obtingudes, es pot observar que en les imatges dels capitells en estat de repòs (sense aplicació d'escalfor) ja apareixen diferents temperatures dins del mateix element i d'igual material. Segons l'article definit anteriorment, aquestes variacions de temperatura podrien estar representant defectes interns de l'element. En aquest cas però, no es creu que siguin defectes interns, sinó que s'estima que el diferencial de temperatura és degut a que la pedra havia estat esculpida i que ara mostra diferents relleus, aquestes alteracions de profunditat provoquen diferents temperatures superficials visibles a través de les imatges tèrmiques. En les zones on la pedra té un relleu sortint, les temperatures en estat de repòs són més altes en les primeres hores del dia ja que la circulació d'aire escalfa abans aquestes zones, en canvi a última hora del dia mostraran temperatures més baixes ja que la circulació d'aire més fred haurà afectat primer aquestes relleus.

Per altra banda, la termografia activa ha permès determinar alguns dels elements que havien estat esculpits en els capitells, cal dir que només s'ha pogut definir el relleu d'un dels capitells, els altres es trobaven massa degradats (les imatges anteriors corresponen a aquest capitell). S'observa que tot i que les temperatures del procés d'escalfament i de refredament són molt similars les millors imatges s'obtenen en el procés de refredament

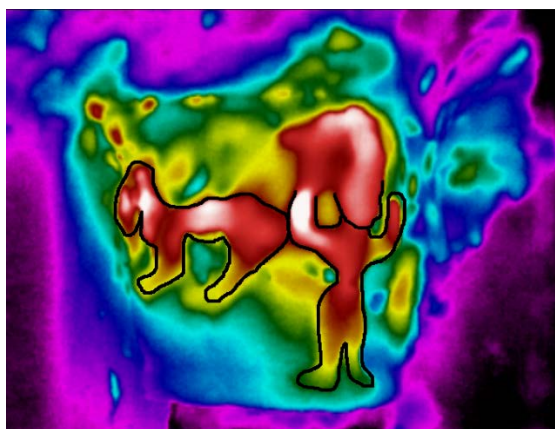
Aquest assaig ha ajudat a identificar dues figures esculpides, una d'elles es tracte d'una figura antropomorfa, s'ha identificat el que podria ser una persona amb els braços aixecats i algun tipus d'element a sobre del cap (la part superior del cap, queda unida amb el collarí del capitell i costa definir amb exactitud del que es tracta). El segon element es considera que es algun tipus de figura equina.

31. Imatge termografia activa amb elements esculpits perfilats (figura equina esquerra, figura persona dreta).

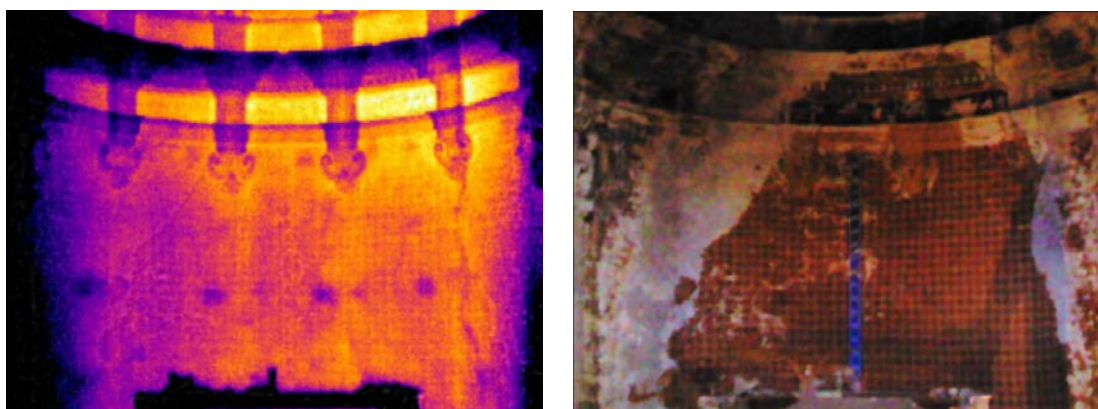
Durant el procés de detecció d'anomalies i patologies de la mateixa església, la de Sant Julià de Vallfogona, es va detectar que la termografia passiva també podia proporcionar resultats en la detecció d'element degradats. Aquests elements decoratius que no es poden apreciar en una inspecció visual simple, però si a través de la termografia, s'han localitzat en el mur de l'absida.

32 i 33. Imatges tèrmica i digital de l'interior de la façana Est de l'església de Sant Julià de Vallfogona.

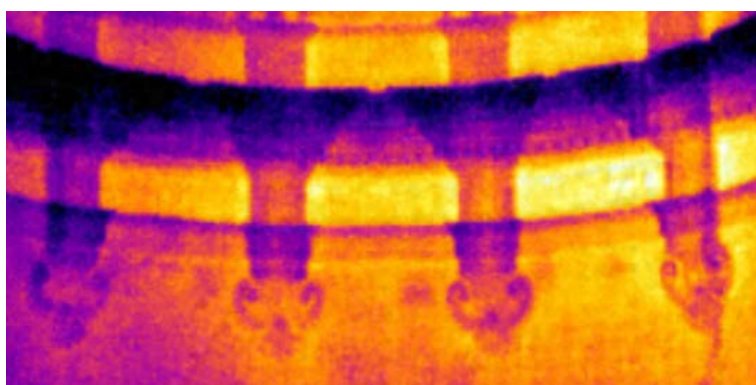
34. Imatges tèrmica ampliada dels elements decoratius de la termografia anterior.

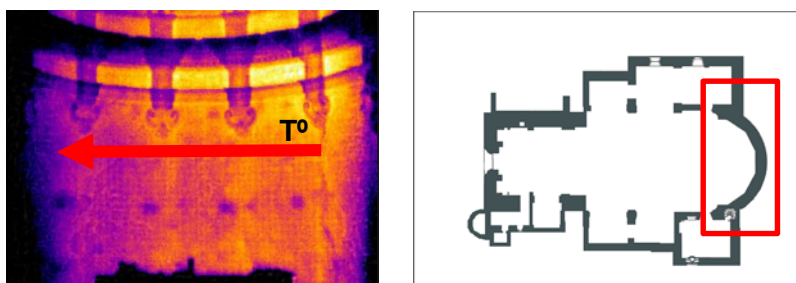
La termografia del mur de l'àbsida també mostra una altra característica que cal analitzar. En el mur s'hi observa una variació de temperatura progressiva de dreta a esquerra. Aquesta característica tèrmica s'explica mitjançant l'observació de la geometria del mur, aquesta façana presenta una forma corba en la part central, el sol comença a incidir amb més força a la part dreta d'aquesta façana fent que s'escalfi abans. És per aquest motiu que el mur presenta la gradació de temperatura, no es tracta de cap patologia.

36 i 37. Imatge tèrmica i plànol del mur de l'àpside de Sant Julià de Vallfogona.

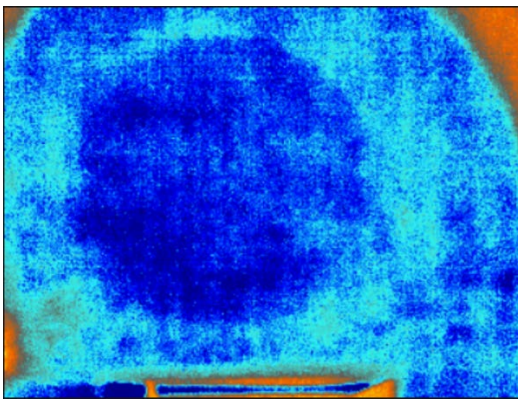
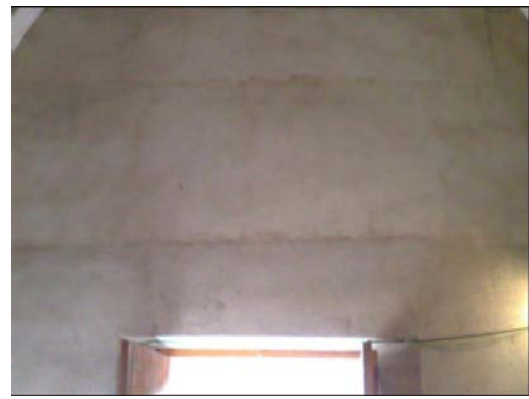
La primera imatge termogràfica analitzada que pot indicar la presència d'un forat tapiat és la que es va realitzar a la façana Oest de l'Església de Sant Pere de Ripoll. En la termografia presa des de l'interior és veu com en la imatge hi apareix una forma circular amb una temperatura molt definida en tota la seva àrea (temperatura mitjana de 17,2°C). Aquesta figura no es pot detectar a simple vista, es veu un mur totalment continu. Aquesta variació de temperatura fa pensar que el mur no està format per un sol tipus de material. Donat que aquesta anomalia es troba situada al damunt de la porta d'accés principal a l'església i que les seves dimensions són considerables, es va determinar que es podria tractar d'un antic rosetó actualment tapiat.

39 i 40. Imatge termogràfica i digital de l'anomalia circular a la façana Oest de l'Església de Sant Pere de Ripoll.

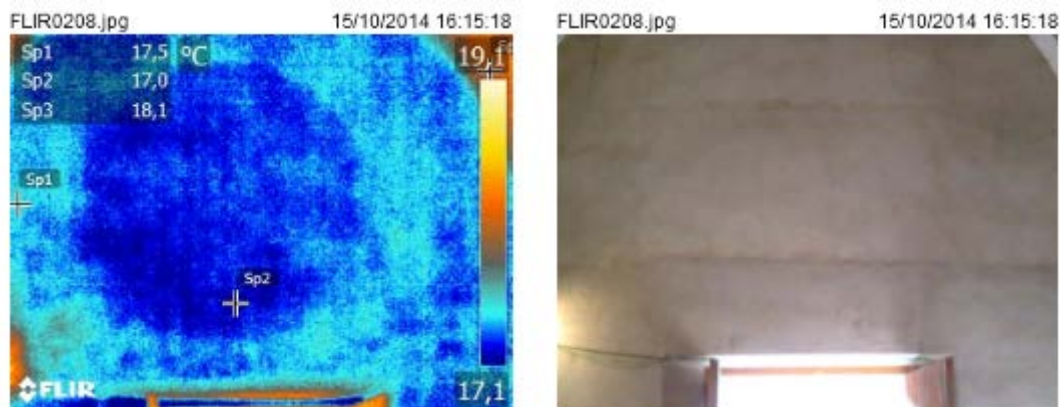
A continuació s'adjunta la imatge de la termografia de la rosassa amb els valors de temperatura per tal de corroborar la informació anterior. En la imatge 33 es pot apreciar que el mur es troba a una temperatura de 17,5°C (SP1), mentre que l'espai on hi hauria el rosetó tapiat es troba a 17,0°C. Aquests valors es comparen amb les temperatures que es mostren a la imatge 35, aquesta es tracta d'una obertura situada a la mateixa façana que el mur estudiat, en aquesta termografia s'aprecia que el mur es troba a 17,3°C mentre que l'obertura es troba a una temperatura de 15,9°C (termografies preses al mateix dia i a la mateixa hora). Donat que la temperatura de l'espai de la rosassa no és similar al de l'obertura, es determina que el rosetó ha estat tapiat amb el mateix gruix

que la resta de mur original, però a amb un material diferent. S'ha pogut comprovar visualment que el gruix és el mateix, per tant es considera correcta la teoria mostrada a l'article estudiat.

42 i 43. Imatges termogràfica i digital de rosetó.

Les termografies del rosetó es van realitzar durant la tarda del més d'octubre, en aquest moment del dia a Ripoll la temperatura ambiental ja comença a decaure i el sol deixa d'incidir-hi. Segons les imatges tèrmiques la rosassa mostra un temperatura inferior a la resta del mur. Aquest fet permet pensar que el material que s'ha utilitzar per reomplir el forat és més lleuger que la resta del mur, al tenir menys pes, té menys inèrcia tèrmica i per tant es refreda més ràpidament.

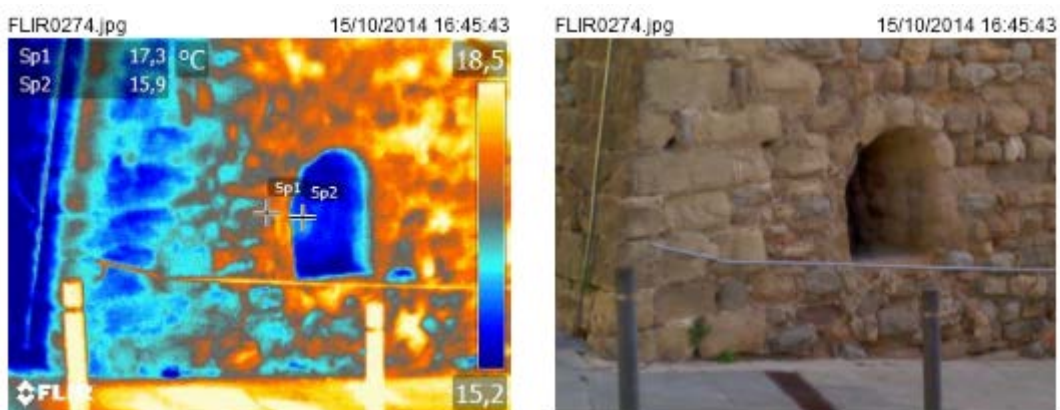
44 i 45. Imatges termogràfica i digital de l'obertura a la façana Oest de l'Església de Sant Pere de Ripoll.

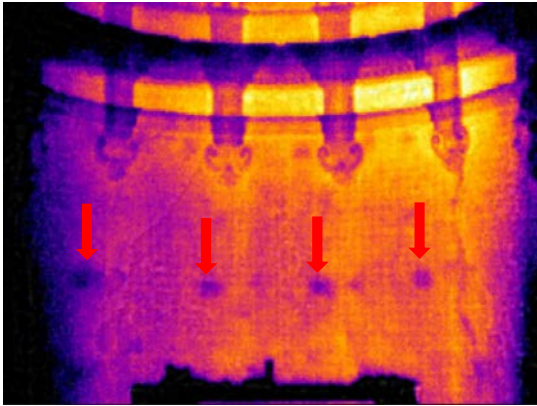
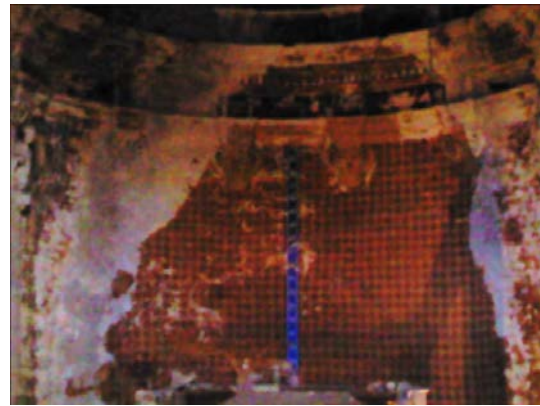
L'altre termografia on s'ha detectat la possible presència de forats ocults està presa a la façana Est de l'Església de Sant Julià de Vallfogona. En aquest cas a la imatge termogràfica hi apareixen quatre taques a amb una temperatura més baixa, aquestes mostren un perfil gairebé quadrat i disposades de manera simètrica en el mur.

46 i 47. Imatges tèrmica i digital de l'interior de la façana Est de l'església de Sant Julià de Vallfogona.

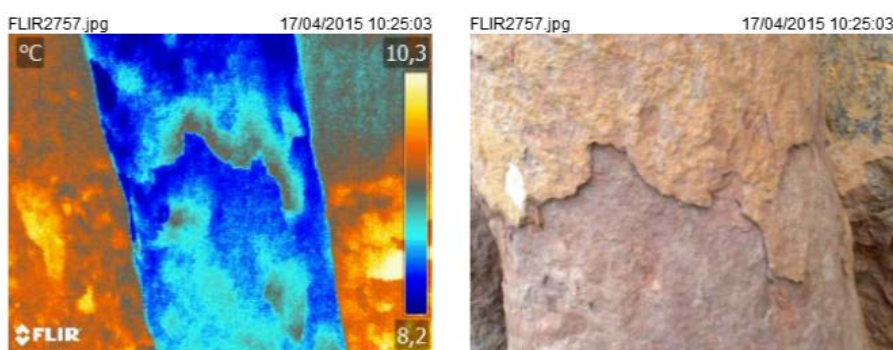
Un cop realitzades les termografies passives a la pedra escamada s'observa que, contràriament a la informació de l'article anterior, la zona on hi ha material després la temperatura es mostra més elevada.

48 i 49. Imatges tèrmica i digital del pilar de l'arquivolta de l'església de Sant Julià de Vallfogona.

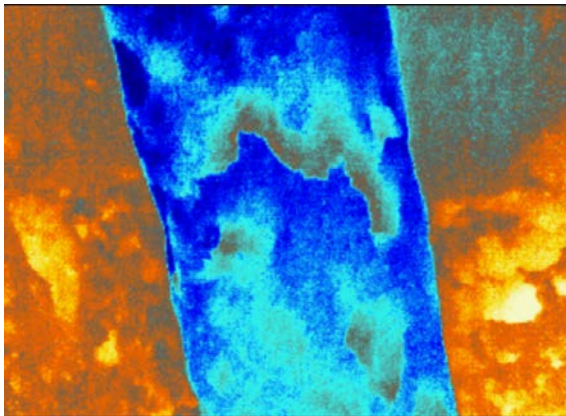
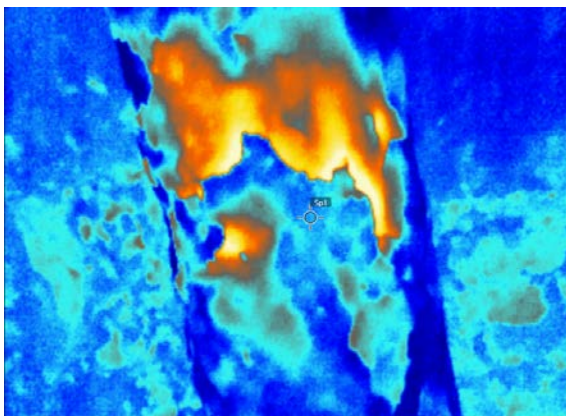
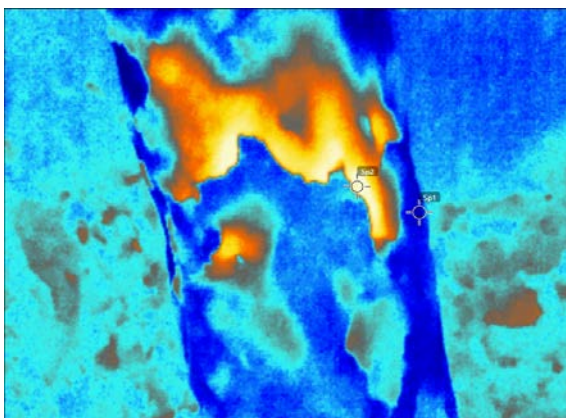
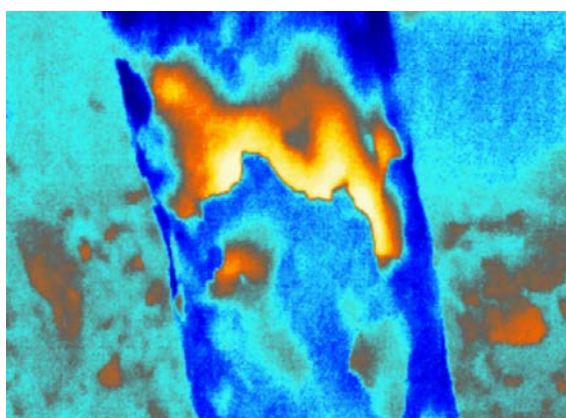
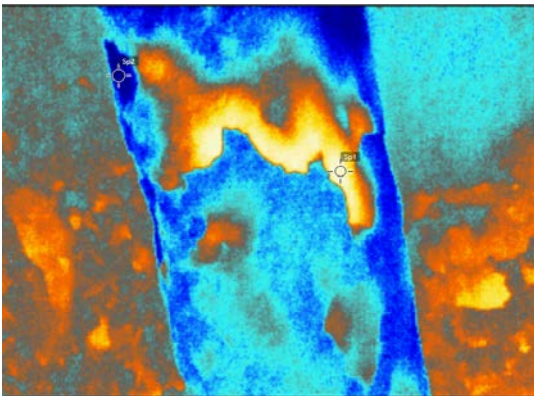
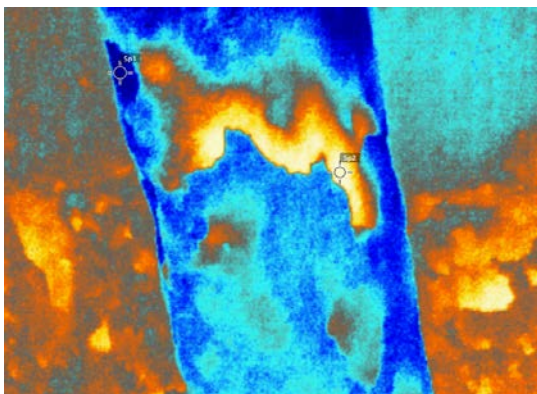
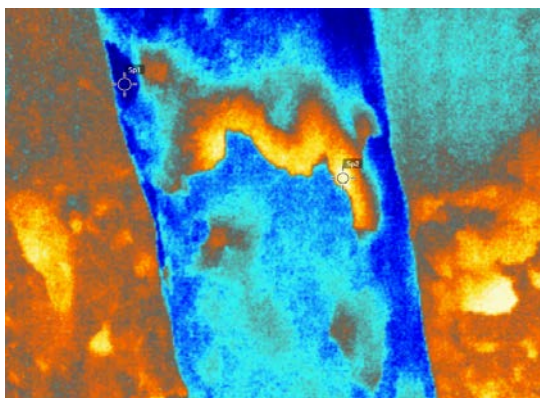
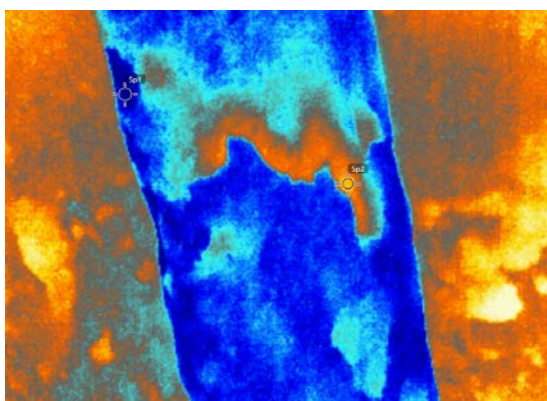
En aquestes termografies actives, s'observa com el decapador ha escalfat tota la zona afectada, on es pot observar l'abast de la patologia. En una imatge visual a simple vista, es pot veure el perímetre de la descamació però no es pot determinar l'abast de la patologia, mentre que amb les imatges tèrmiques si que es pot assenyalar fins a quin punt arriba la separació del material (perfil vermell imatge 50). Amb aquest mitjà és més fàcil identificar el grau d'importància del dany ocult.

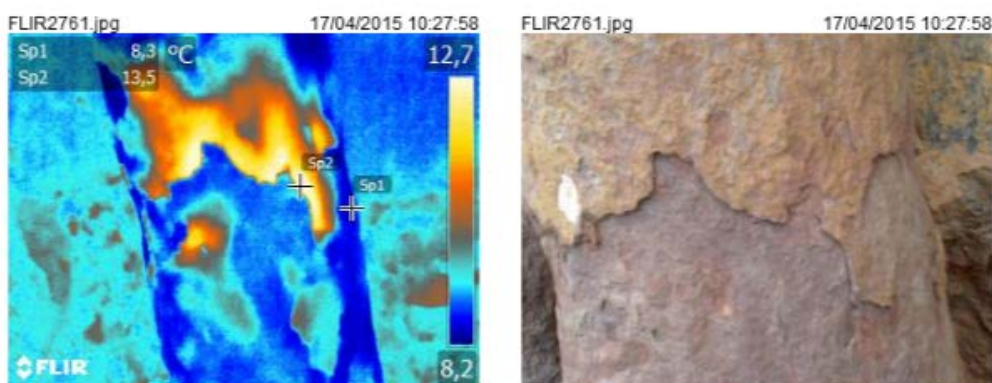
50 i 51. Imatges tèrmica i digital del pilar de l'arquivolta de l'església de Sant Julià de Vallfogona.

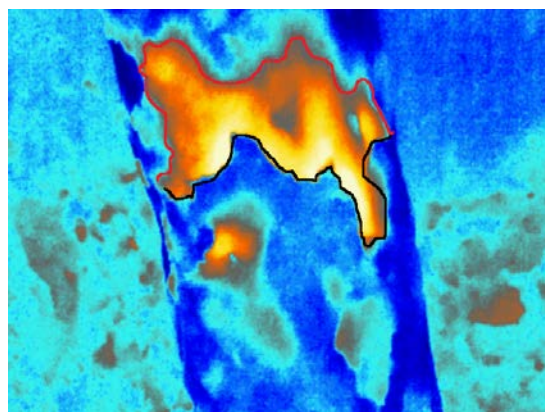
52. Imatges tèrmica del pilar de l'arquivolta de l'església de Sant Julià de Vallfogona. S'hi observa amb perfil negre el perímetre de la descamació i amb perfil vermell la profunditat de la patologia.

Després de realitzar aquest anàlisi s'observa que les dades obtingudes en l'assaig de termografia activa realitzat, corroboren la informació obtinguda en l'article.

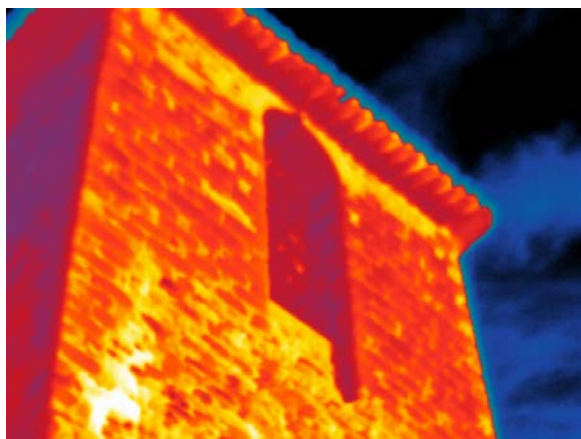
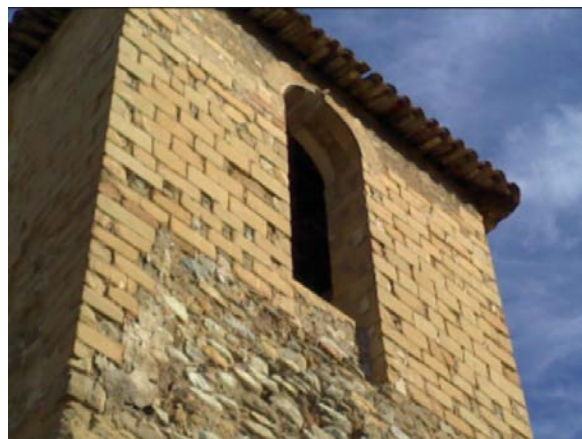
ceràmiques es troben a una temperatura mitjana de 20,4°C i la resta de mur de pedra a una temperatura mitjana de 22,9°C (fins a 2,5°C de diferència).

Es considera que aquest fet succeeix degut a que la termografia s'ha pres una tarda al mes d'octubre, a aquest hora a la població de Ripoll les temperatures ja disminueixen, el bloc ceràmic té menys pes i menys inèrcia tèrmica i per tant es refreda més ràpidament.

57 i 58. Imatge termogràfica i digital de la torre (façana sud) de l'Església de Sant Pere de Ripoll.

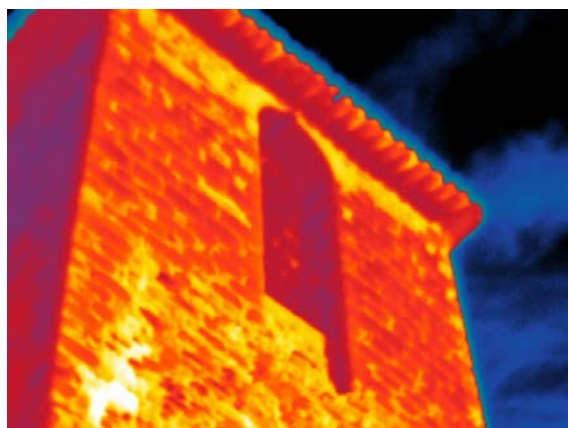
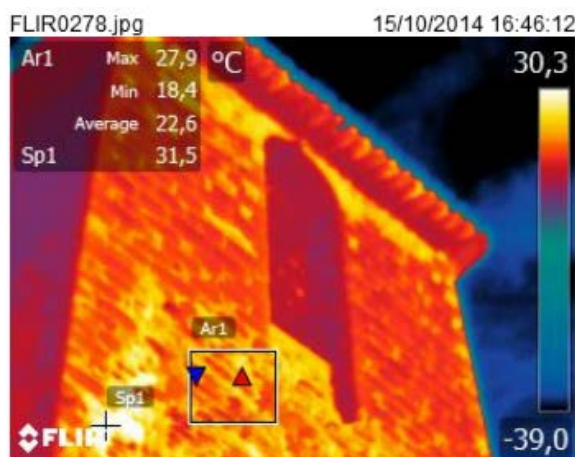
En la mateixa torre s'ha detectat un altre punt on hi apareixen materials de restauració, en aquest cas en les imatges tèrmiques es visualitzen diferents taques molt localitzades a major temperatura.

58 i 60. Imatge termogràfica de la torre (façana sud) de l'Església de Sant Pere de Ripoll.

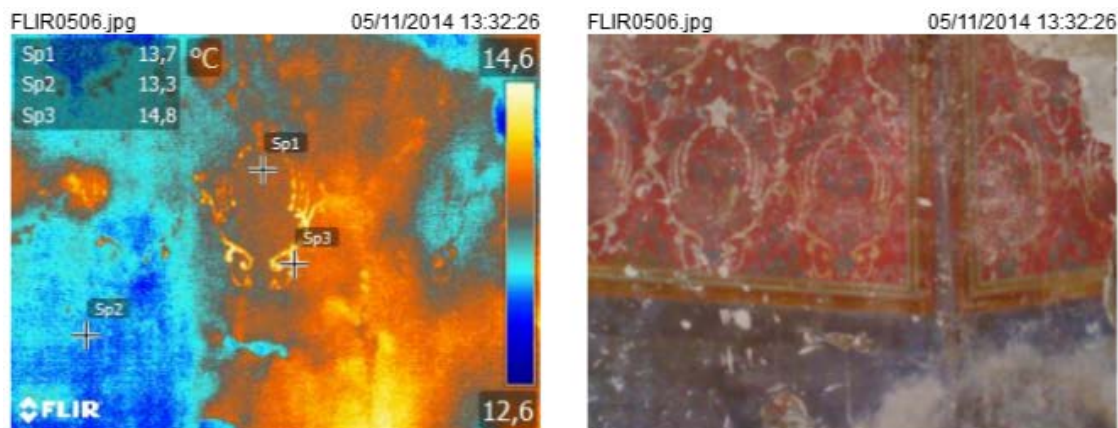
63 i 64. Imatge termogràfica i digital de les pintures situades a la volta de la nau de Sant Pere de Ripoll.

L'assaig revela que a través de la termografia no es poden visualitzar les diferents pintures que hi ha al mur. En el mapa tèrmic hi apareix una taca a una temperatura més elevada (temperatura mur 13,3°C, temperatura taca 13,7°C), donat que es troba situada a l'encreuament dels dos murs, es considera que aquest diferencial de temperatura és degut al fenomen dels murs adjacents.

Quan dos murs es troben en contacte, en la seva junta tendeixen a mostrar una temperatura més elevada, degut a la concentració de temperatura i que són punt sotmesos a més esforços.

En la termografia, una de les pintures un cop ajustats el valors en el software si que es visualitzen a través de les imatges tèrmiques. Tal i com s'ha indicat abans el mur es troba a una temperatura d'entre 13,3 °C i 13,7 °C depenent de si es tracta de la zona més pròxima a la junta o no, mentre que el perfil de pintura que s'observa en la termografia es mostra a una temperatura de 14,8 °C. Es detecta una diferència de temperatura de fins a 1,5 °C, aquest fet és degut a que aquests perfils de pintura es varen realitzar amb pintures amb components metàl·lics. Els metalls tenen un valor d'emissivitat molt inferior als materials de construcció, per aquests motius en el mapa tèrmic apareixen a temperatures molt més elevades. Si es corregeix la emissivitat pel punt on es troba aquest tipus de pintura (es considera que l'emissivitat de la pintura amb poc component metàl·lic és de 0,77 - segons la bibliografia estudiada-), els valors de la temperatura baixen fins a 12,7 °C.

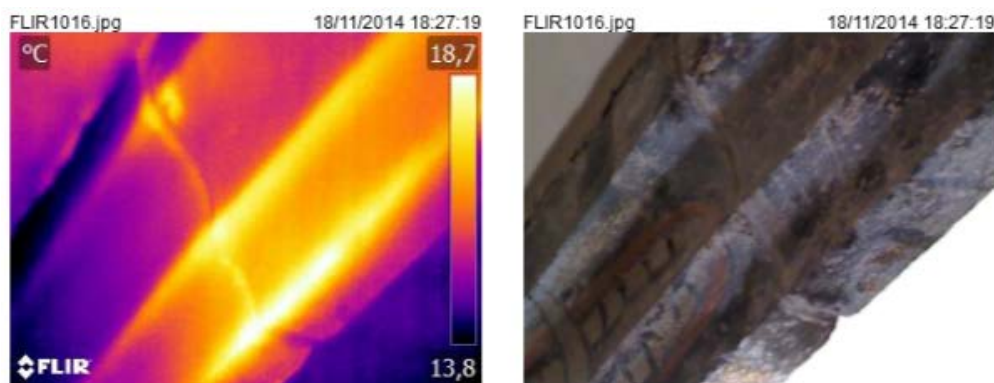
68. Imatge tèrmic i digital del drac en el nervi de la volta l'església de Sant Pere de Ripoll.
Font: Idòia Torrent.

Donat que es disposa de pintures que ja estan al descobert i pintures que encara estan ocultes per les diferents capes (pintures, morters, sutge, etc.) s'ha procedit a realitzar assajos termogràfics en els dos espais per tal de detectar què es pot apreciar a través de les imatges tèrmiques en pintures ocultes. Primerament s'assagen les pintures descobertes per tal de valorar els valors de temperatura i els mapes tèrmics generats per la càmera. Aquest assaig s'inicia amb la realització d'una imatge termogràfica passiva del nervi i les seves pintures, aquesta imatge indica que la temperatura màxima del conjunt és de 19 °C, i pel que fa al mapa tèrmic no s'hi pot visualitzar les pintures del drac, en canvi, si que es visualitzen en la imatge digital.

En aquest assaig queda demostrat doncs, que les pintures del drac no es poden visualitzar a través d'una termografia passiva. És per això que s'ha procedit a continuació a realitzar un assaig termogràfic actiu. En aquest cas el procediment d'escalfat s'ha realitzar amb focus a una distància de 0.5 metres per tal de no malmetre les pintures gòtiques. En les imatges següents si pot apreciar les variacions dels mapes tèrmics en funció de la temperatura a la que arriba la pedra un cop escalfada.

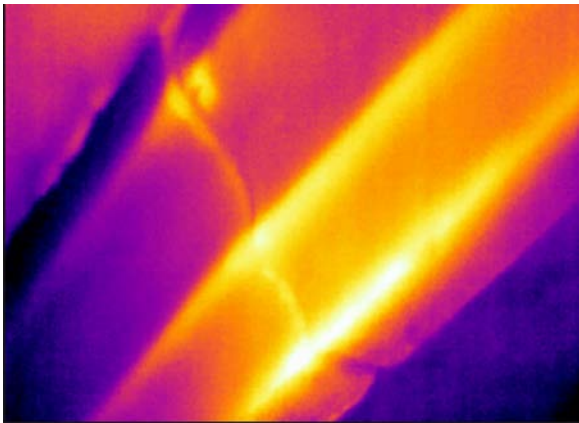
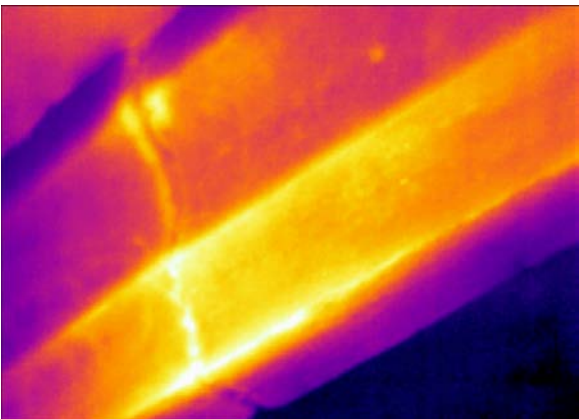
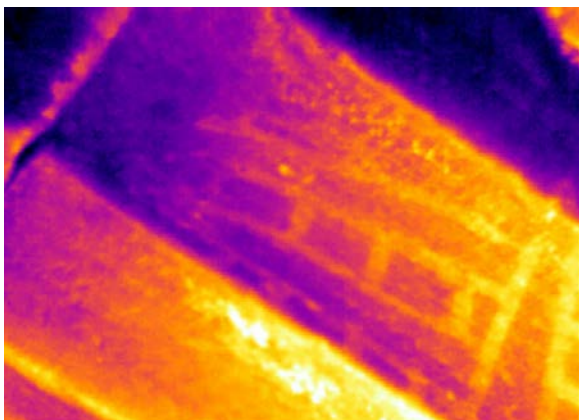
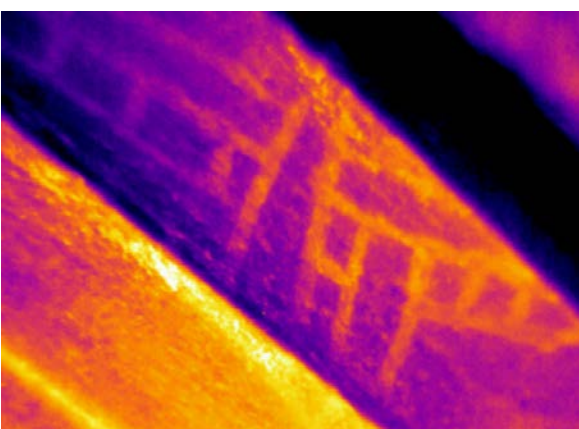
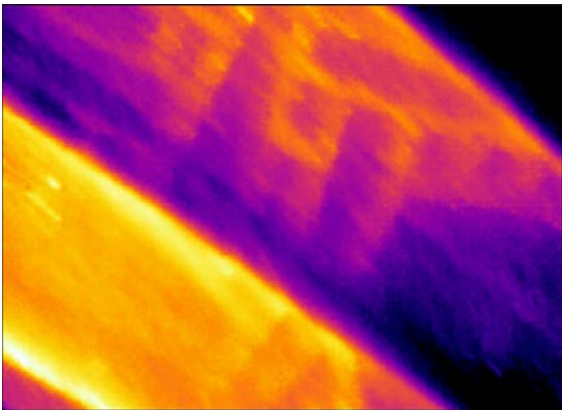
Imatge termogràfica passiva (sense aplicació de calor) en l'inici de l'assaig.

Imatge termogràfica durant el procés d'escalfat.

Imatge termogràfica durant el procés De refredat.

A partir de les imatges de la termografia activa, es pot observar que aquests tipus de pintures només són detectables a través de la termografia quan s'aplica un assaig actiu. En la imatge termogràfica d'inici de l'assaig (estat de repòs) no es poden apreciar les pintures, en canvi a mesura que es va escalfant el nervi de la volta les pintures es van perfilant cada vegada més i s'acaba observant clarament la boca del drac. A diferència dels altres assajos actius que s'han realitzat fins al moment, en aquests, les imatges més clares i precises s'obtenen en el punt d'escalfor màxim (28,8 °C).

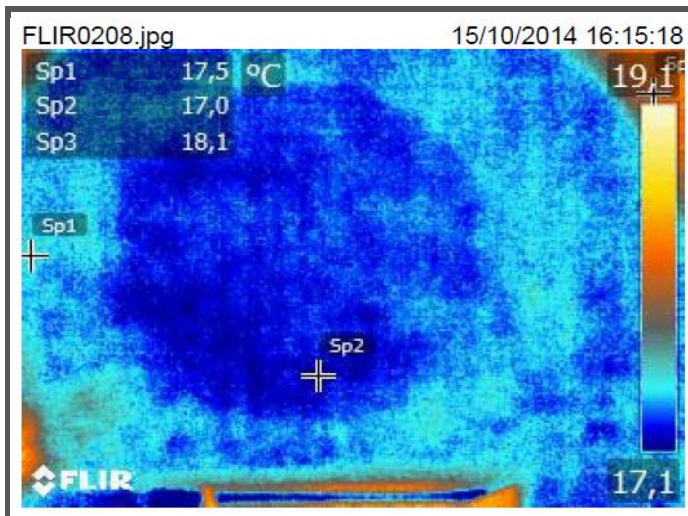
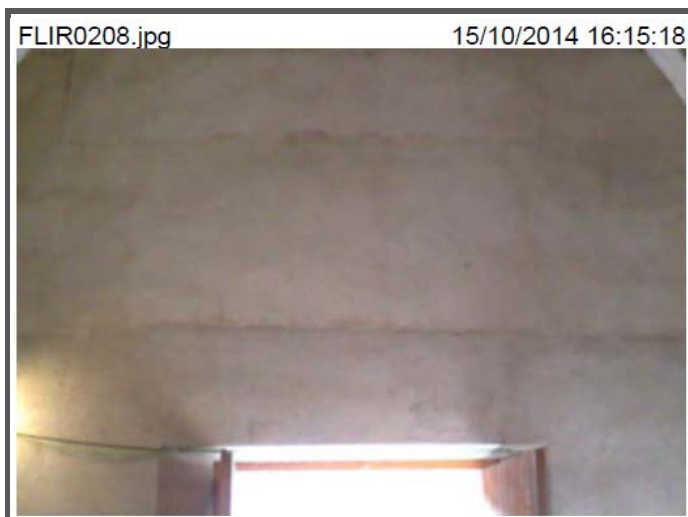
INFORME 01: ESSLÉSIA SANT PERE DE RIPOLL, FAÇANA OEST

VALORACIÓ: En aquesta termografia s'analitza la façana Oest de l'església de Sant Pere de Ripoll. Aparentment es tracta d'una façana sense cap obertura, la imatge digital així ho indica. En la termografia es pot detectar clarament un salt de temperatura de 0,5°C formant un cercle. Aquest canvis de temperatura sense gradient indiquen forats que han estat reomplerts amb materials diferents dels originals. Les dimensions d'aquest cercla indiquen que es pot tractar d'un rosetó que ha estat tapiat.

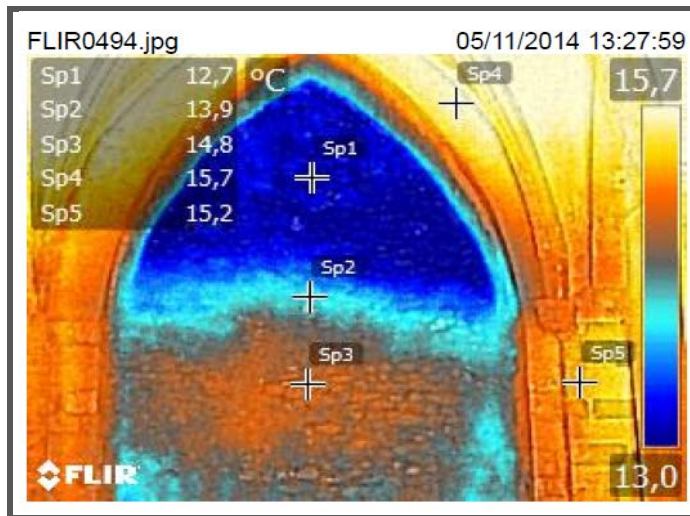
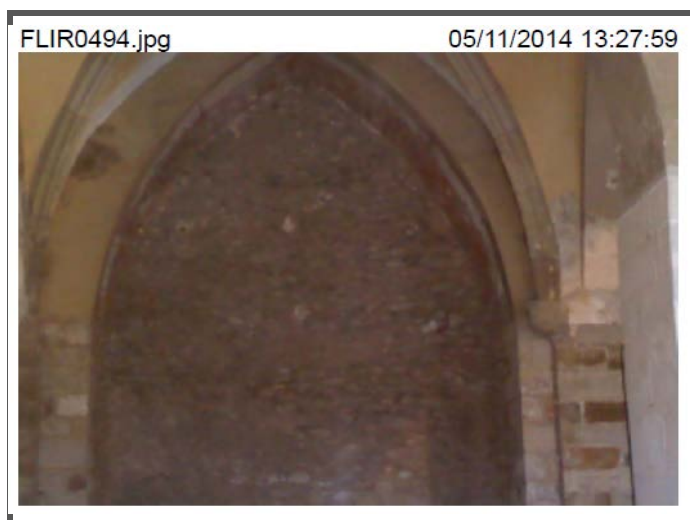
INFORME 02: ESGLÉSIA SANT PERE DE RIPOLL, FAÇANA NORD

VALORACIÓ: El mur que s'ha analitzat termogràficament mostra una variació de temperatura significativa, la zona inferior del mur es troba a 14,8°C mentre que la zona superior del mur està a 12,7°C, això implica un diferencial de temperatura de 2,2°C. Es coneix que hi ha una variació de cotes entre el paviment interior del temple i el carrer adjacent, a través d'aquesta imatge es pot determinar des de l'interior de l'església a quina cota es troba la pavimentació exterior (passeig Elies Rogent).

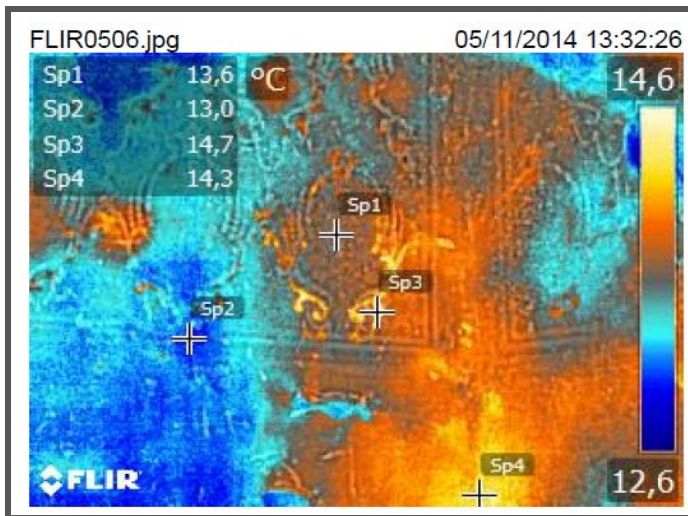
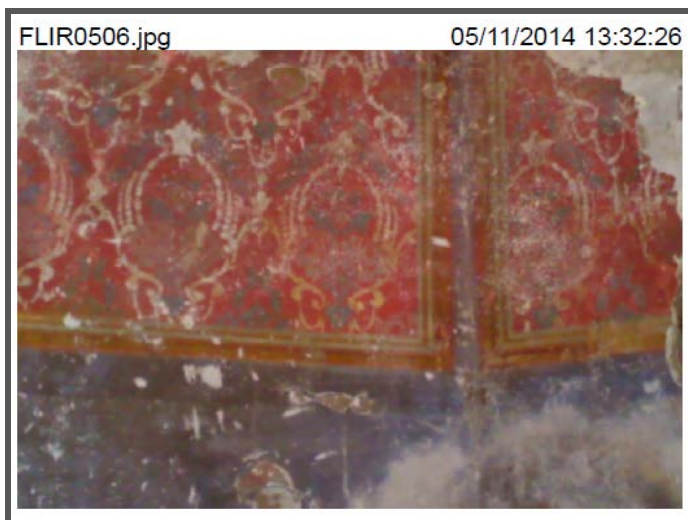
INFORME 03: ESGLÉSIA SANT PERE DE RIPOLL, FAÇANA NORD

VALORACIÓ: En la imatge termogràfica es pot apreciar on hi ha restes de pigment metàl·lic (in situ, a ull nu no es podien apreciar les restes de color metàl·lic). Mitjançant aquest sistema es pot apreciar amb més claredat el dibuix.

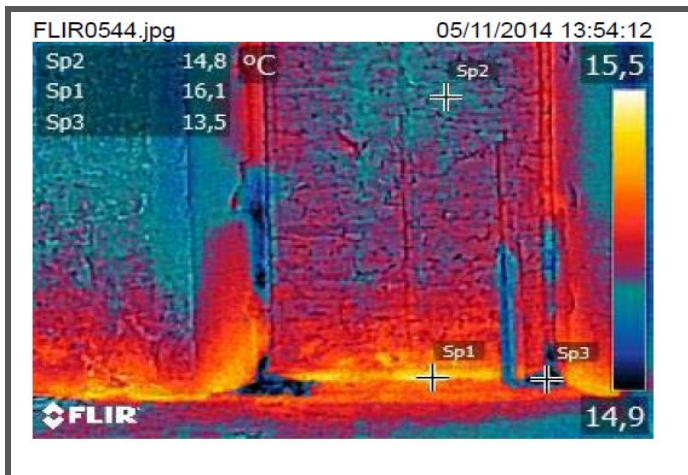
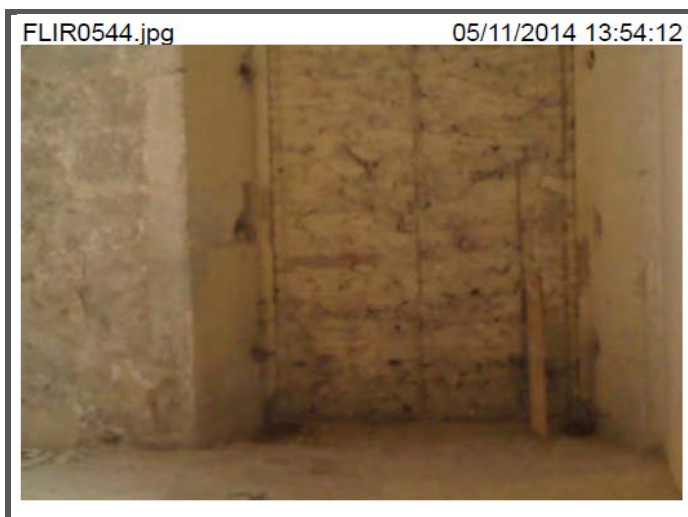
INFORME 05: ESGLÉSIA SANT PERE DE RIPOLL, FAÇANA EST

Per últim també es pot observar a través de la termografia que hi ha problemes d'humitat en aquest espai. En diferents punts es troben taques a una temperatura de 13,5°C (taques negres en la imatge tèrmica).
