Treball final de grau

Estudi: Grau en Arquitectura Tècnica

**Títol: LA TERMOGRAFIA APLICADA EN L'ESTUDI DEL
PATRIMONI ARQUITECTÒNIC**

Alumne: IDÒIA TORRENT I RAMIÓ

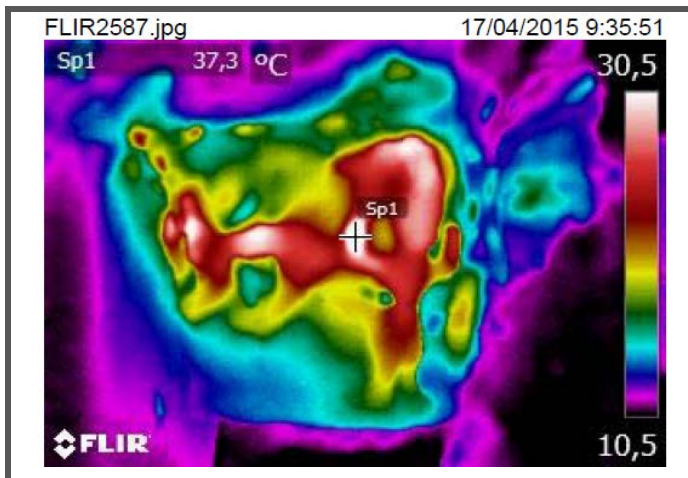
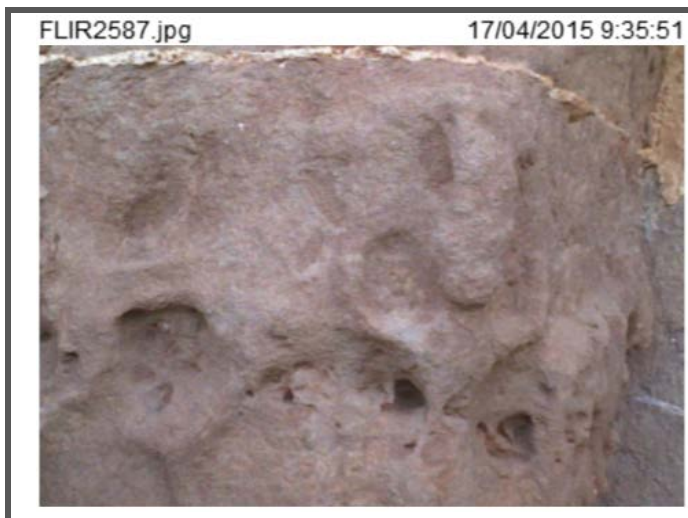
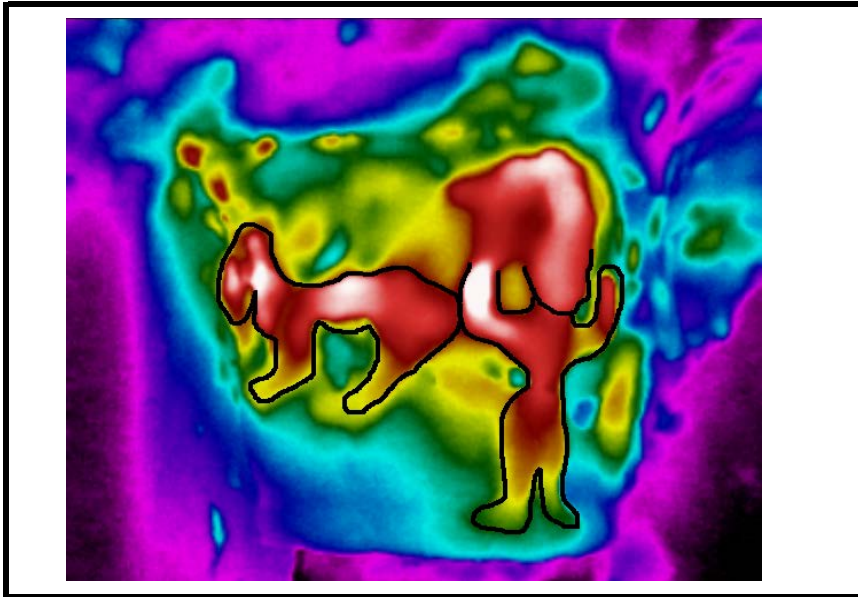
INFORME 06: ESGLÉSIA SANT JULIÀ DE VALLFOGONA

VALORACIÓ: En la termografia s'analitza el capitell de la portalada de l'església de Sant Julià de Vallfogona. En els capitells hi havia hagut figures esculpides però a causa de la degradació de la pedra no se'n poden reconèixer els elements. La termografia Activa ha permès identificar dues de les figures, la primera es tracta d'una figura antropomorfa (persona amb els braços aixecats) i una figura equina.

Imatge termografia activa amb elements esculpits perfilats (figura equina esquerra, figura persona dreta).

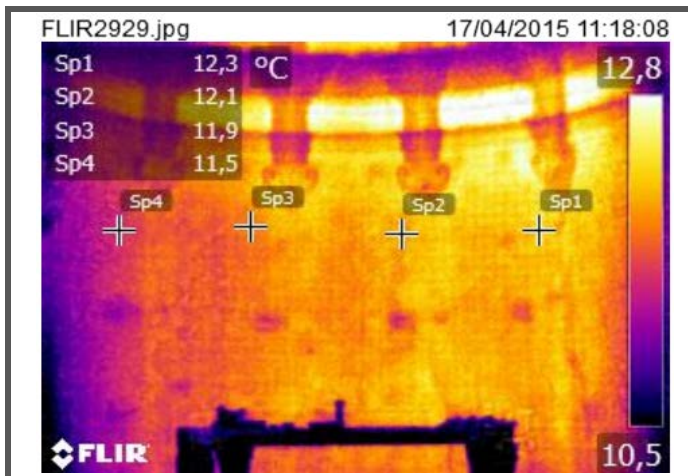
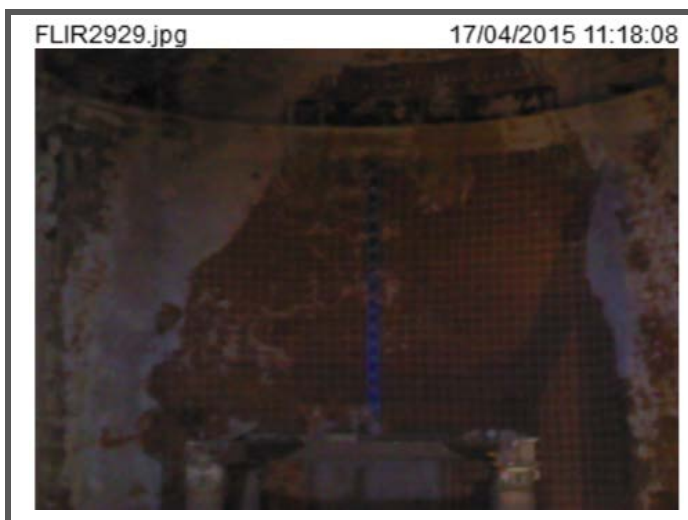
INFORME 07: ESSLÉSIA SANT JULIÀ DE VALLFOGONA, FAÇANA EST

Es considera que aquest possiblement haguessin sigut orificis que es varen fer durant el procés de construcció per tal de fixar les vestides. Aquestes marques no es poden apreciar sense la termografia.

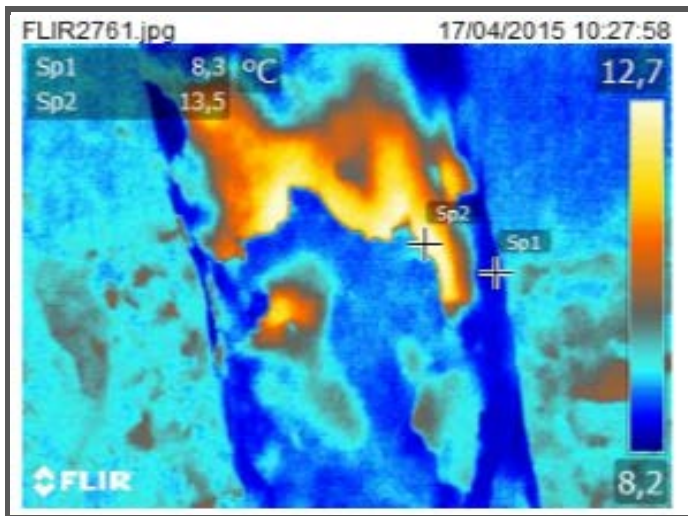
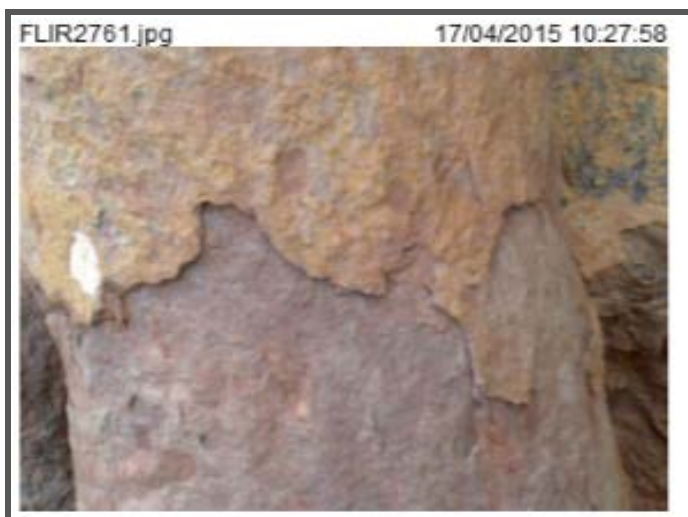
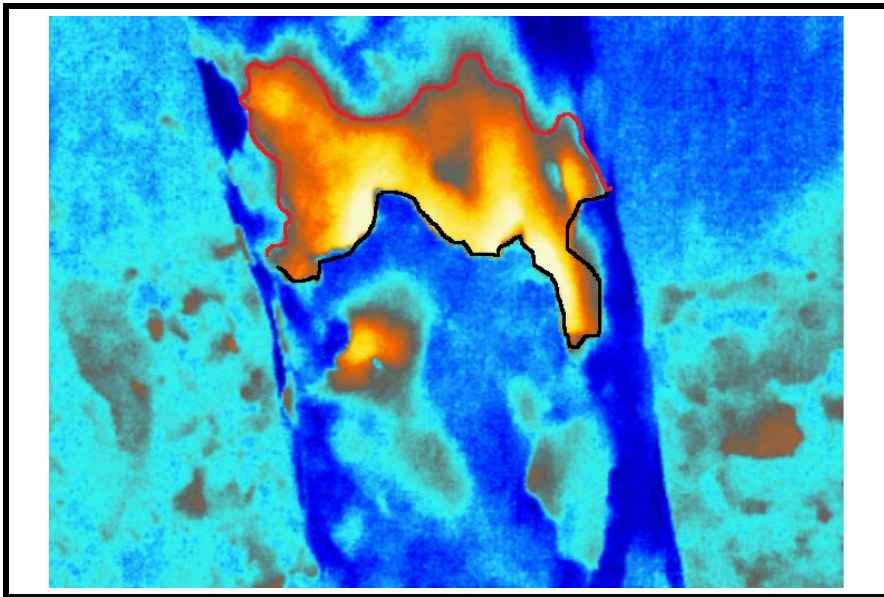
INFORME 08: ESGLÉSIA SANT PERE DE RIPOLL, PORTA ENTRADA PRINCIPAL (OEST)

VALORACIÓ: En la imatge termogràfica activa es pot apreciar la zona on la pedra està afectada per la patologia (mal de la pedra). A ull nu, no es pot detectar l'abast de la descamació però si a través de la imatge tèrmica. La zona malmesa es troba a una temperatura d'entre 10,1°C i 13,5°C mentre que la zona que no està afectada per aquesta patologia es troba a una temperatura mitjana de 8.3°C.

Imatge termografia activa. Amb negre es perfila el perímetre de la descamació i amb vermell l'abast d'aquesta patologia.

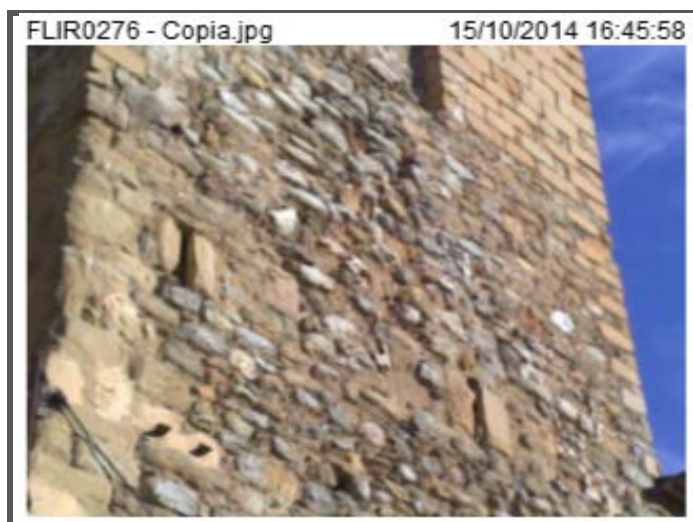
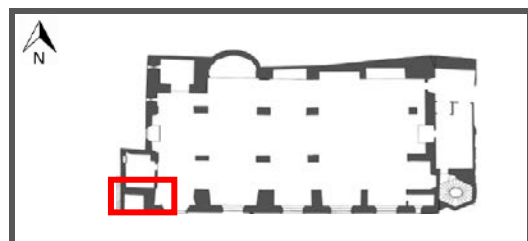
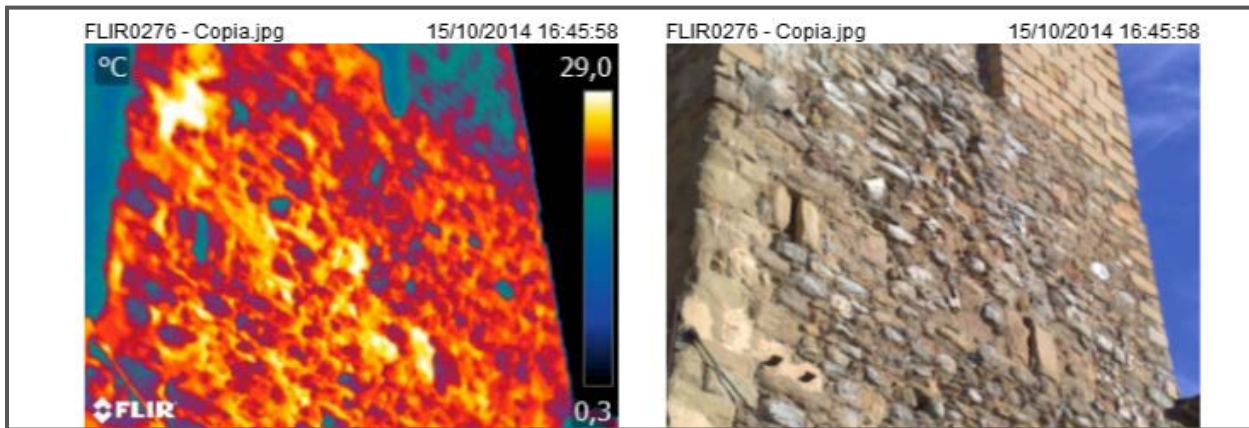
Per altre banda es detecta que hi ha material aportat en el mur original. Entre les pedres primitives es pot localitzar morter de restauració, aquest presenta una temperatura diferent respecte la resta del mur (fins a 7°C de diferència). La termografia en permet la seva localització.

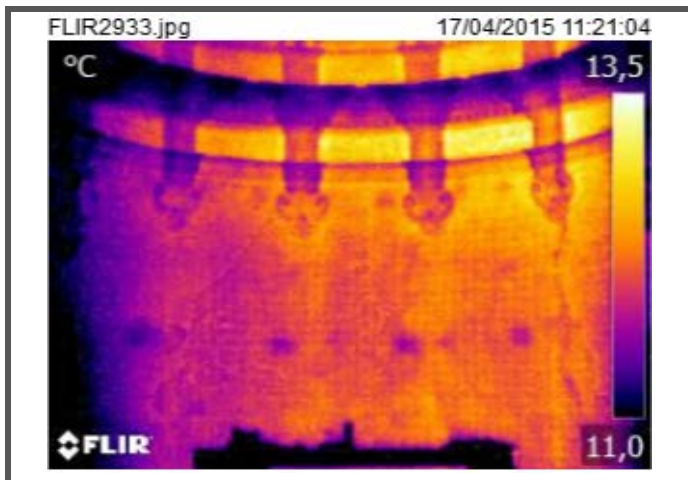
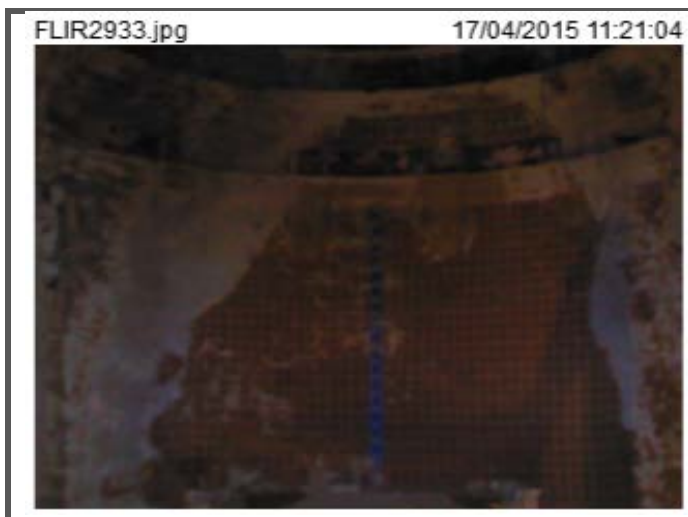
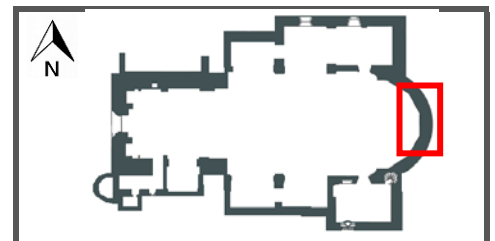
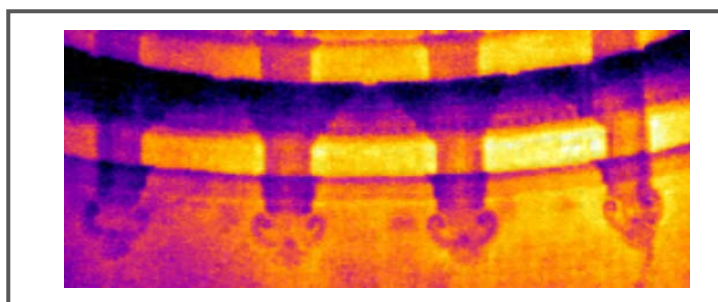
INFORME 10: ESGLÉSIA SANT JULIÀ DE VALLFOGONA, FAÇANA EST

VALORACIÓ: Aquesta termografia passiva permet identificar el perfil dels element decoratius que hi havien hagut en el mur, actualment no es pot apreciar el detall a ull nu (veure imatge digital). S'adjunta una imatge tèrmica amb el detall d'aquests elements.

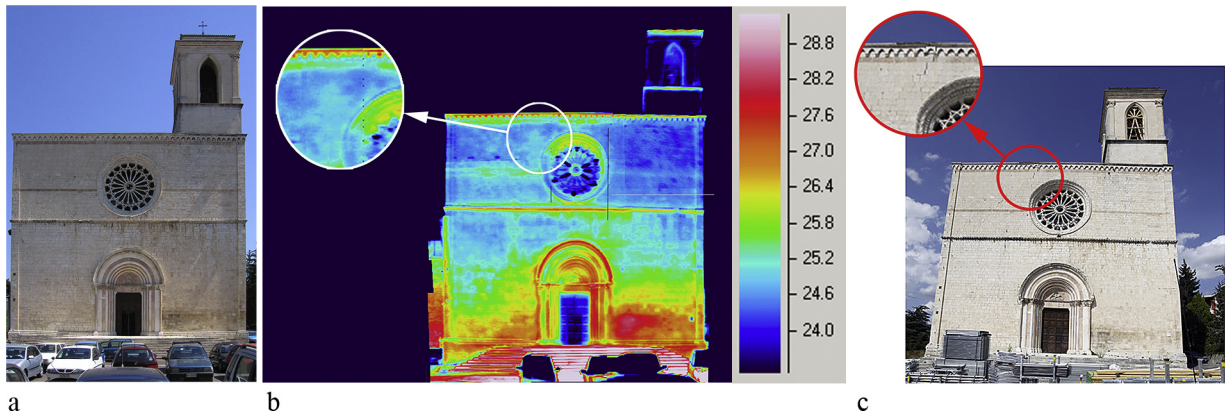
- in S. Silvestro (Fig. 1), the overturning of the left upper part of the façade, as well as damages to the bell tower;
- in S. Maria di Roio, the damages are evident in the left upper part (Fig. 2);
- in S. Giusta, the bell tower crashed, and all the roof, especially near the central window is seriously damaged (Fig. 3). This is particularly interesting, because historical reconstruction studies [12] demonstrated a substantial remodeling of the façade in the

Fig. 1. San Silvestro: naked eye images May 2004 (a) and July 2009 (c) and thermogram (b). The façade is South–South West facing and the thermogram was taken on 20 July 2004 at 21:45.

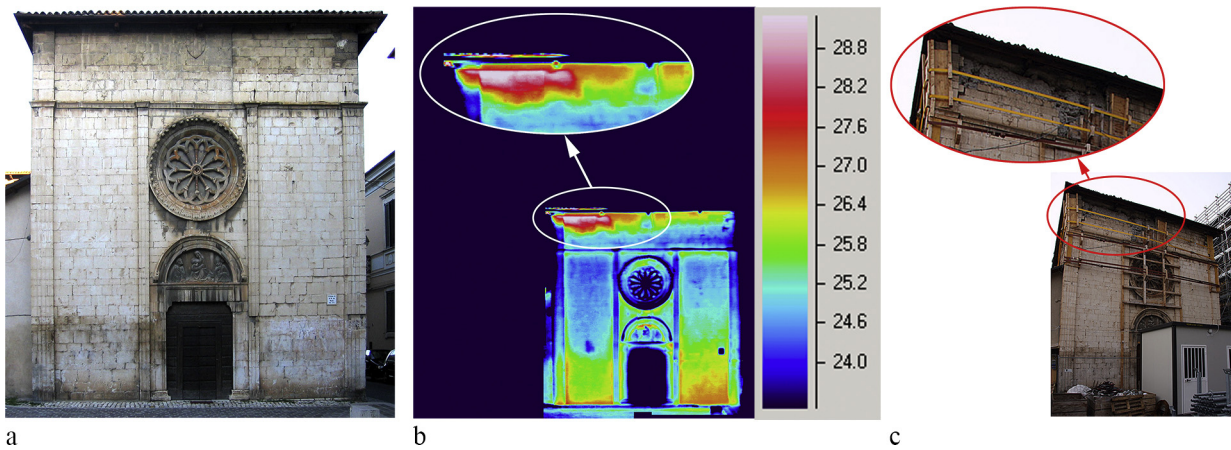
Fig. 2. Santa Maria di Roio: naked eye images August 2004 (a) and July 2009 (c) and thermogram (b). The façade is East facing and the thermogram was taken on 18 August 2004 at 7:00 a.m.

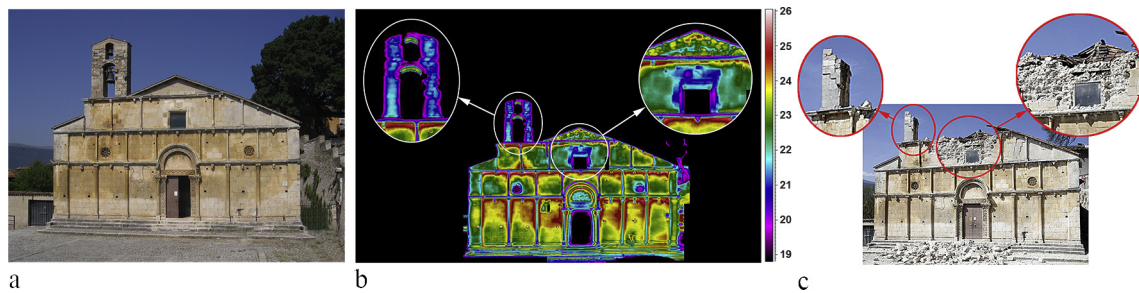
Fig. 3. Santa Giusta: naked eye images May 2005 (a) and July 2009 (c) and (b). The façade is East facing and the thermogram was taken on 8 August 2008 at 6:30 a.m.

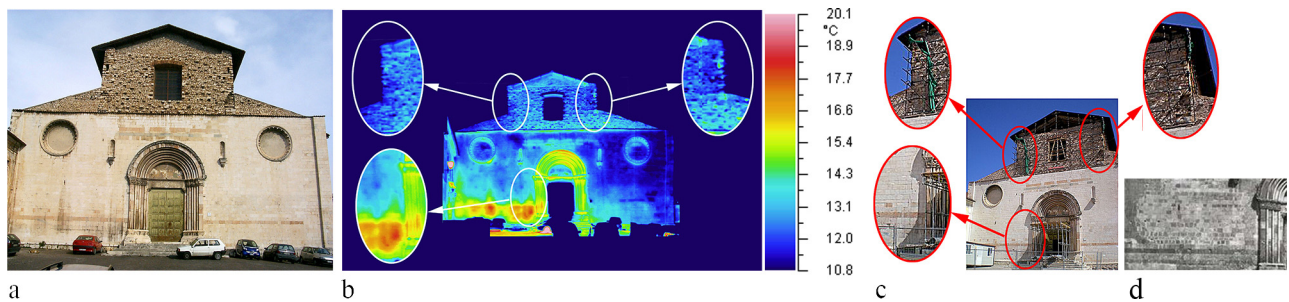
Fig. 4. San Domenico: naked eye images February 2003 (a), July 2009 (c) and end of XIX century (detail) (d) and thermogram (b). The façade is South West facing and the thermogram was taken on 27 March 2003 at 21:10.

damaged area, with a rose window substituted by the central window;

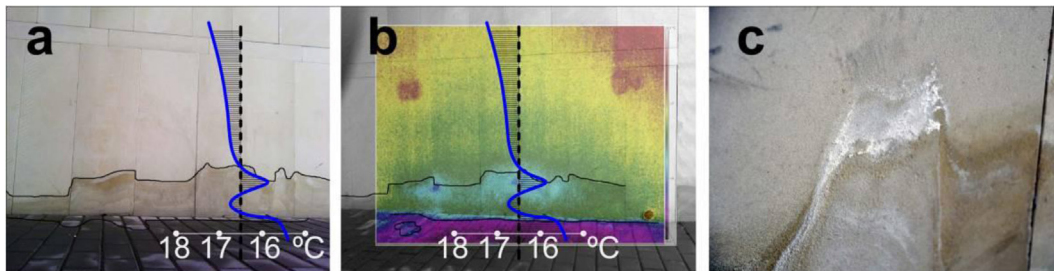
FIGURE 8. Ashlar with efflorescence, (a) thermographic image, (b) photograph and (c) superimposition of (a) over (b).

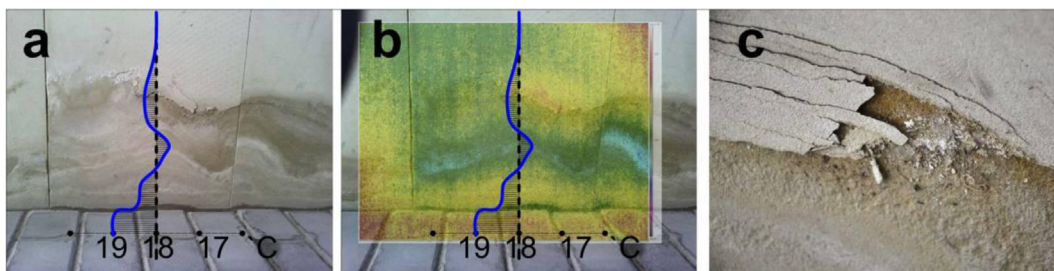
The facade in Figure 9 faces south and receives sunlight, therefore the speed of evaporation (V_1) is greater than in the previous case and the pathology generated is scaling – as shown in the figure.

FIGURE 9. Ashlar with flakes, (a) thermographic image, (b) photograph and (c) superimposition of (a) over (b).

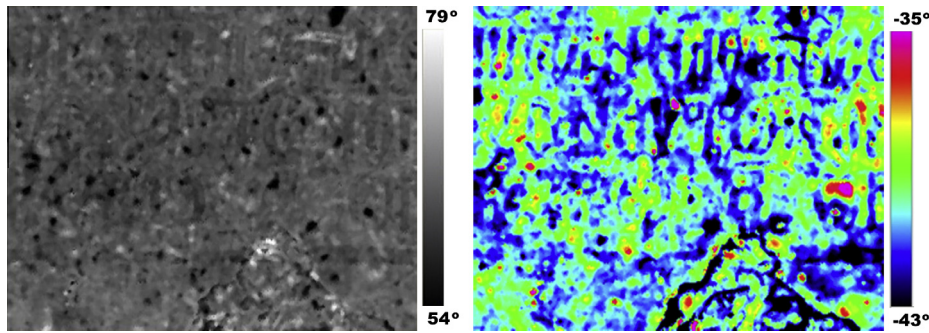
Fig. 8. Lock-in phase images present the substances of the fresco where the donor's inscription is painted.

The second method that had been applied was the lock-in thermography which has been contacted by a MWIR camera. In Fig. 8 it can be observed an assortment of different shape and geometry patterns due to the phase variation depicting the substances of the fresco used to paint the mural, such as straws, wires and gravel. The implementation of this method has resulted in the better assessment of the fresco's substances.

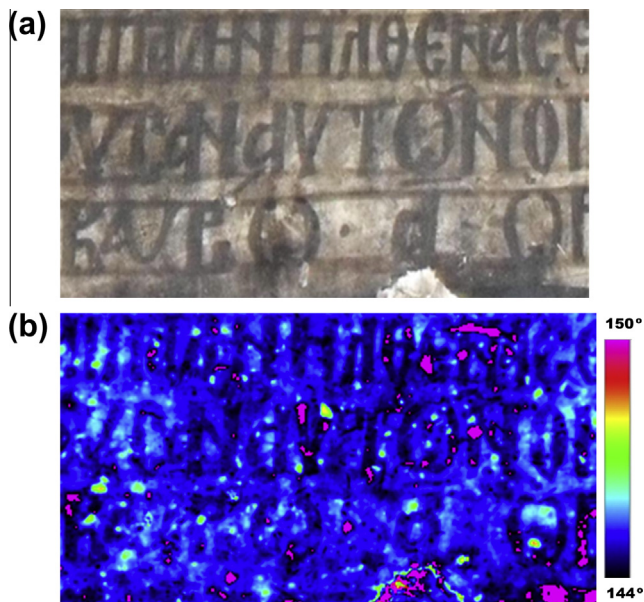
Fig. 9. (a) Digital image of a part of the inscription and (b) pulsed phase image with in-depth defects.

The mid wavelength infrared band has been used in the third thermographic method. Pulsed phase thermography revealed very interesting results concerning the in-depth defects. Fig. 9 depicts the digital photo and the phase thermographic image of the inscription. According to the IR image (Fig. 9b) the magenta spots correspond to subsurface defects not visible in the digital image (Fig. 9a). These intense variations in the obtained thermographs can be attributed to the historical elements. To elucidate this, in one indoor area of the church, where some murals were partially destroyed, preexistent murals have been revealed. As it can be

observed in Fig. 10, there is presence of holes caused by hagiographers in order to fasten up the new murals. More specifically, the magenta subsurface defects shown in Fig. 9b correspond to a significant variation in phase of about 5 degrees compared to the phase of visible letters. These spots of Fig. 9b have not the same shape or geometry with the holes of Fig. 10 due to the fact that the holes beneath the inscription are partially filled with fresco. In addition, it should be mentioned that the holes was made by hand, therefore their orientation do not follow an exact pattern. Therefore, the PPT has the potential to detect in-depth defects.

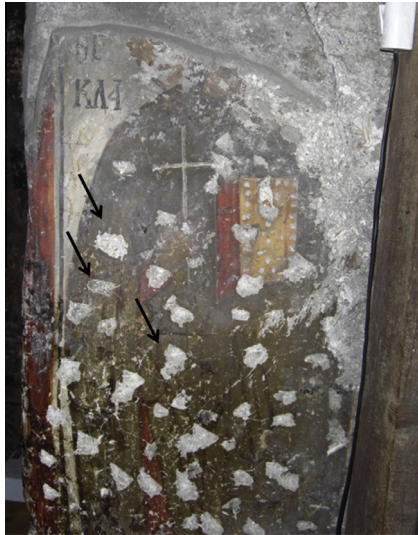
Fig. 10. Mural with artificial holes.

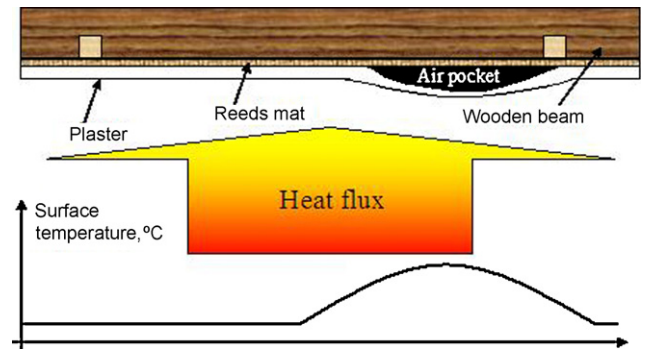
Fig. 3. Effect of detachments on the temperature distribution of an irradiated lower surface of the vault.

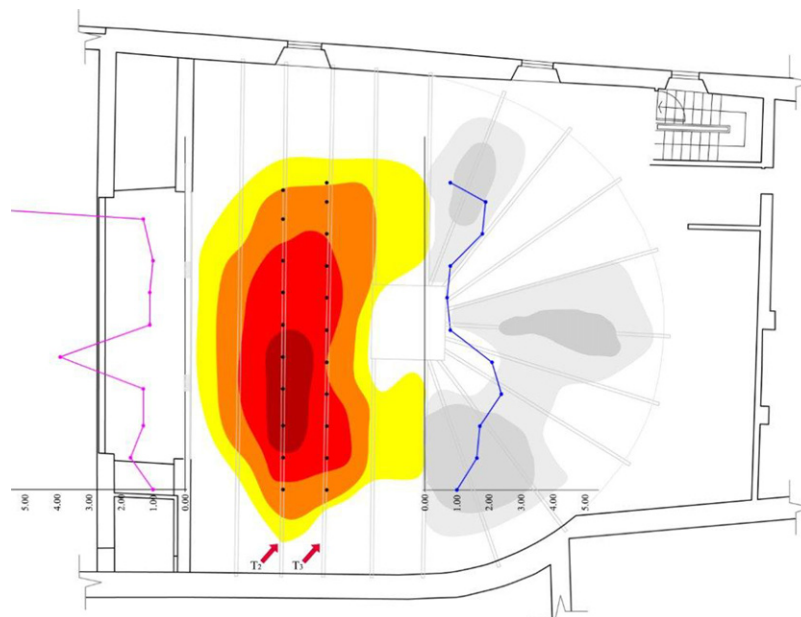
Fig. 6. Comparison of recorded lowerings of the vault and laser Doppler vibrometers (LDV) data. Dark red \cong 30–33 cm, red \cong 26–29 cm, orange \cong 20–25 cm, yellow \cong 15–19 cm.

Normalized vibration data are compared with the lowering diagram of the vault (Fig. 6), where the black spots identify the LDV measurement points, and a clear correspondence between the two measurement series is evident. The largest lowering of the vault coincides with the areas where the reed mat is detached from the supporting wooden beams. Not all detached areas among the reeds and the nailed connection with the wooden bearing elements coincide with lowering maxima and vice versa, allowing to distinguish between areas where the reed mat is detached from those where the whole structure is deformed.

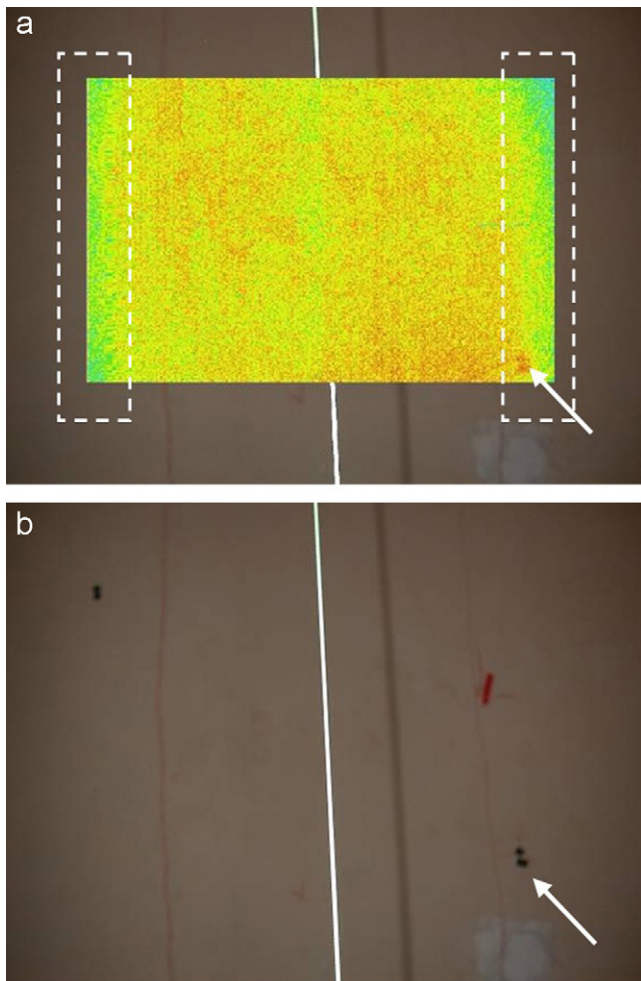
Fig. 7. The thermogram (a) shows a plaster surface with no detachments. The colder temperature of this thermogram (green areas within the dashed rectangular) is only due to an edge effect.

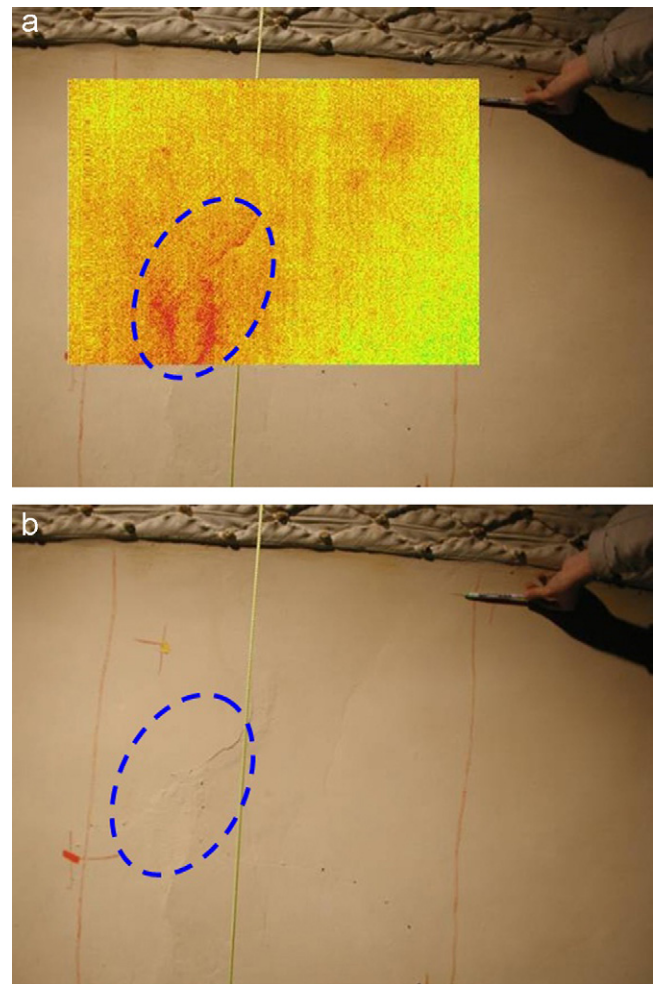
Fig. 8. The warmer zones encircled (the red areas) identifies a delamination of the plaster.

Some example thermograms that reveal plaster detachments are reported in Fig. 8. The warmer zones encircled (the red areas) identify a delamination of the plaster. These detached areas are almost always placed close to a crack or around it. This was a common surveyed result: the presence of cracks will almost always generate some detachments aligned along their free edges.

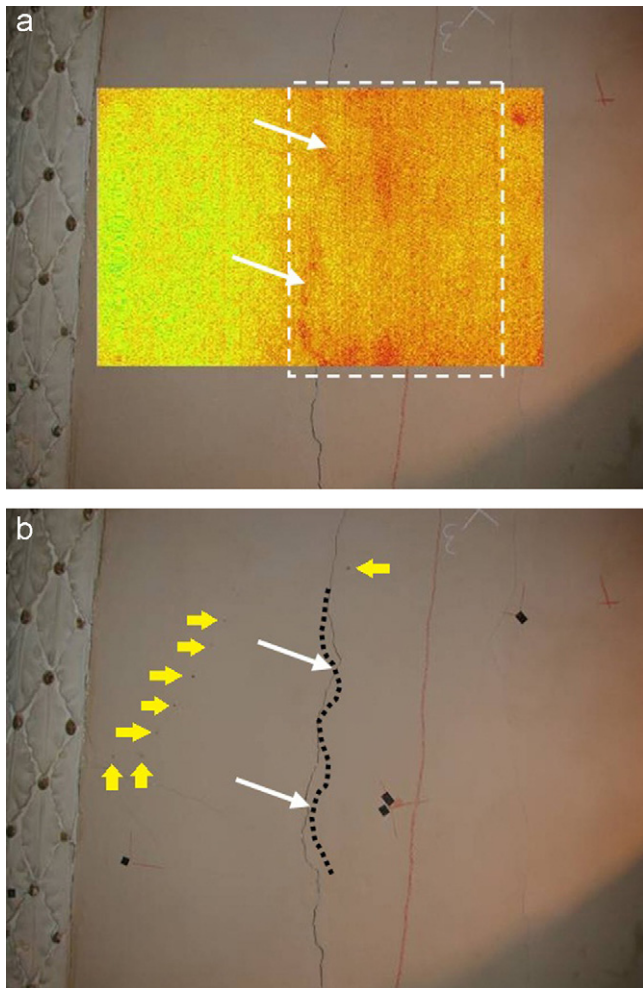
Fig. 9. The framed area, placed close to a crack, has a higher temperature, but this anomaly must not be assigned to the presence of plaster detachments. This anomaly depends on a thinner thickness of the plaster due to a plaster lack that was then recovered, as some small nails (yellow arrows) used for increasing the grip between the new plaster layer and the oldest one prove and as documented by means of some samples taken from the dashed rectangular area and from some dashed circular areas of Fig. 13 [13].

detachment, but rather on a thinner thickness of the plaster² [13]. Plaster thickness could in fact influence recorded thermograms, because heat mass changes and, given a constant heat flux, this results in differing surface temperatures. This situation is well evident in Fig. 10, where it is possible to recognise the presence of a detachment and two cracks, both identified by the local temperature raise. It is also possible to observe that the thermal image presents an average temperature difference between its right and left parts, this fact is due to different local plaster thicknesses, measured across these cracks.

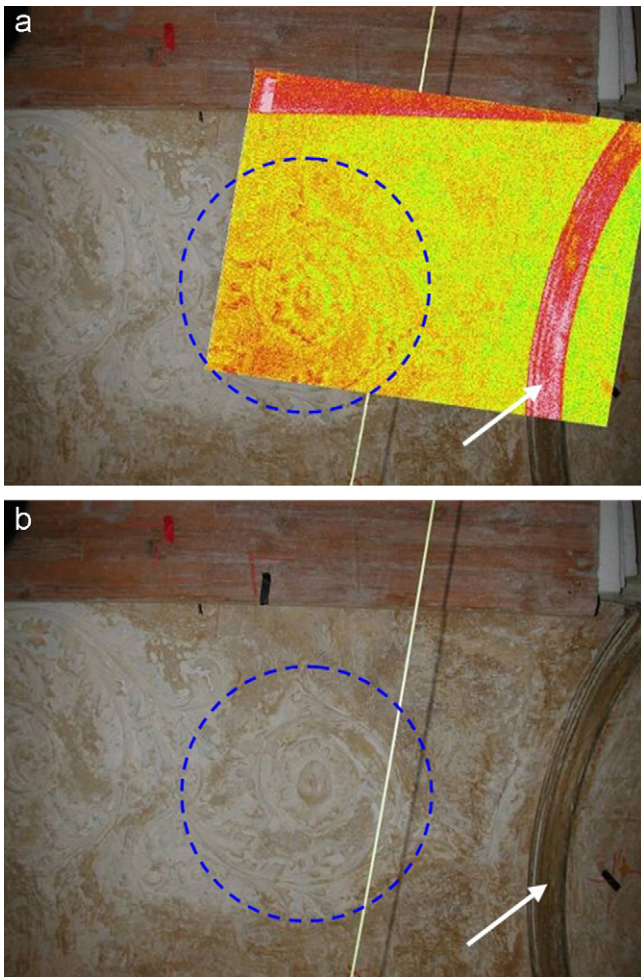
Fig. 11. The thermal anomalies are due to the presence of a stucco decoration and a wooden gilded frame.

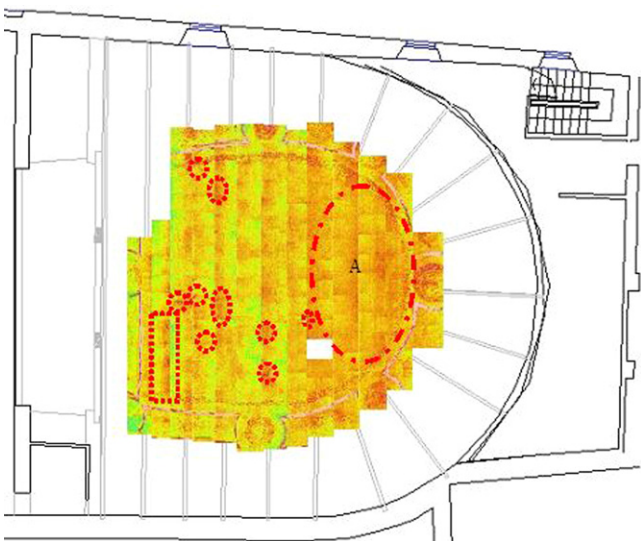
Fig. 12. A full mosaic composed of about 200 thermal images. Data indicated by "A" do not identify a large detached area although they show an average higher temperature: this fact is due to the geometry of the vault, that is not perfectly flat, but has an increasing curvature towards the bearing walls, so that, when heating proceeding from the middle of the vault towards its edges, especially moving from the stage area to the back of the theatre hall, the lamp is closer to it and we have a stronger heating effect. The warmer zones (the red areas) encircled identify a delamination of the plaster. These detached areas are almost always placed close to a crack or around it. The dashed rectangular area identifies a thinner thickness of the plaster.

to note. That is, where the reeds are detached from their bearing wooden arches (peaks in Fig. 6), we commonly find delaminations in the plaster (encircled areas in Fig. 12). This is quite reasonably considering that lowerings of the mat of reeds usually produce tensile stress on the lower surface, making it crack. Cracks in their turn could easily generate some detachments aligned along their free edges, as stated and detected before.

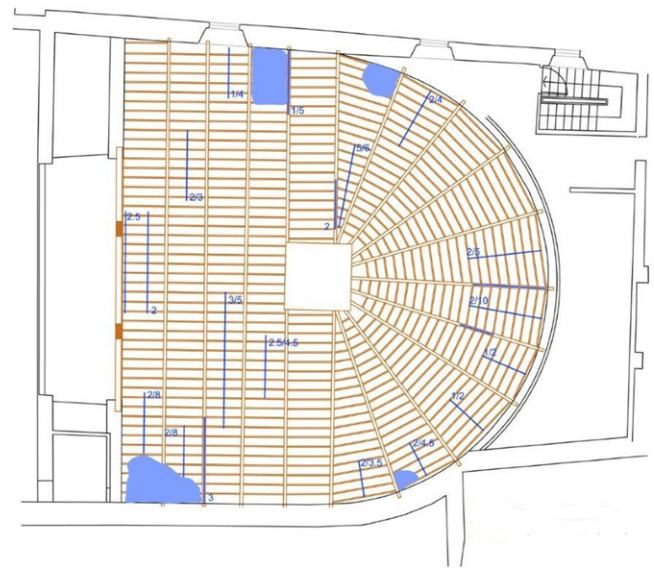
Fig. 13. Recorded detachments between the reeds and the upper bearing wooden arches and laser Doppler vibrometers (LDV) data (measurers are in cm).

Moreover, comparing the results from LVD and the detachment diagram of the reeds from the upper timber structures there is a very good agreement (Fig. 13).

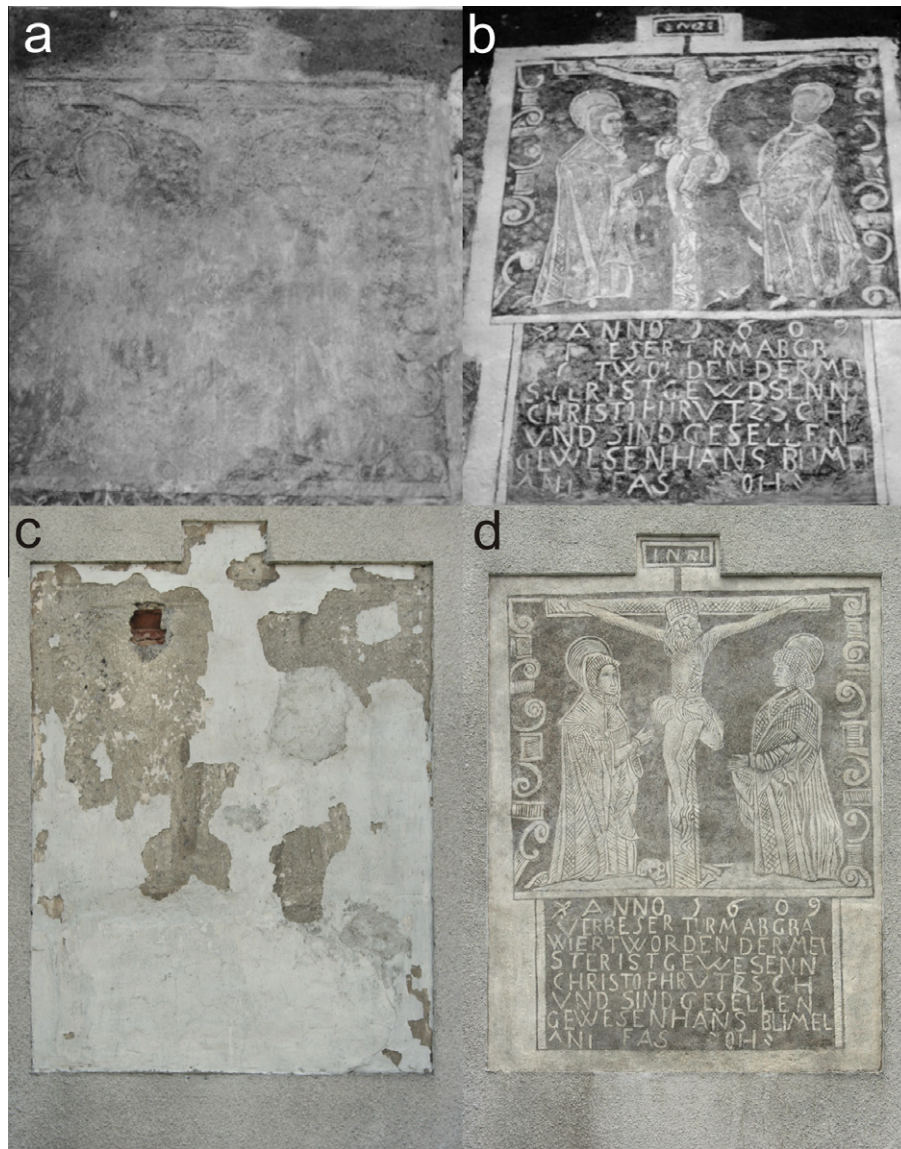
Fig. 1. The 17th century sgraffito decoration from the church in Bożnów (SW Poland). State of preservation before (a) and after conservation treatment in 1972 (b). State of preservation before (c) and after conservation treatment in 2008 (d).

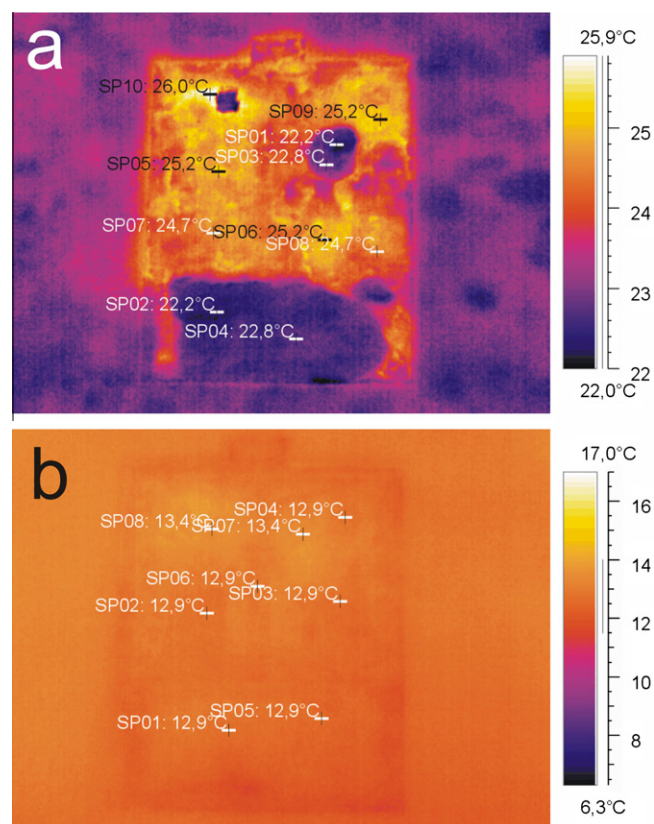
Thermal images taken from the sgraffito decoration before and after conservation are shown in Fig. 2. A diversified temperature distribution in areas with near surface anomalies is observed (Fig. 2a). The dark area reflects the presence of cement-calcareous screeds, whereas the primer plasters are distinguished by slightly higher temperature. A vast area of plaster exfoliation characterized by higher temperature is recognized as bright fields. Such anomalies are recorded within ca. 80–90% of the plaster preserved. The images obtained after completion of the planned non-destructive and destructive tests and the conservation treatment with PLM-A product (Fig. 2b) are thermally homogeneous proving the efficiency of plaster consolidation during the conservation phase.

Fig. 2. Infrared images of the decoration before (a) and after conservation treatment (b).

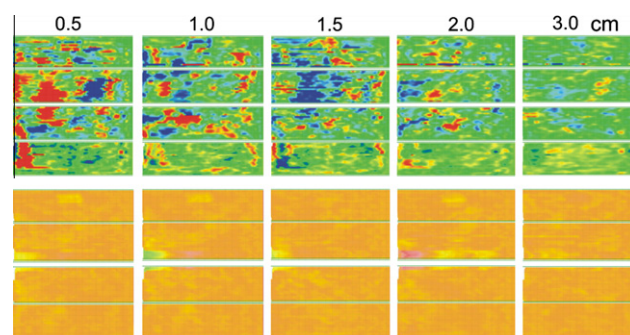
The GPR examination (Fig. 3) shows the intersections of pseudo 3D display obtained merging scan acquired with the bipolar 2 GHz antenna. The light fields reflect the area characterized by high amplitude of the radar echo on the anomaly surface. The nearly black areas, in turn, are characterized by small echo amplitude present inside anomalies. The most common anomalies in the examined plaster are voids which result from plaster exfoliation processes. Exfoliation between the wall and the primer plaster, between the

Fig. 3. Intersections of pseudo 3D GPR display of the sgraffito decoration before (upper series of images) and after conservation treatment (bottom series). Above, the depth of intersection is depicted.

primer plaster and the sgraffito plaster and within the inner parts of plasters itself is noticed. As in case of thermal imaging, one of the aims of the GPR study was to assess the efficiency of plaster consolidation. The 3D display shows no anomalies proving the proper plaster consolidation (Fig. 3).

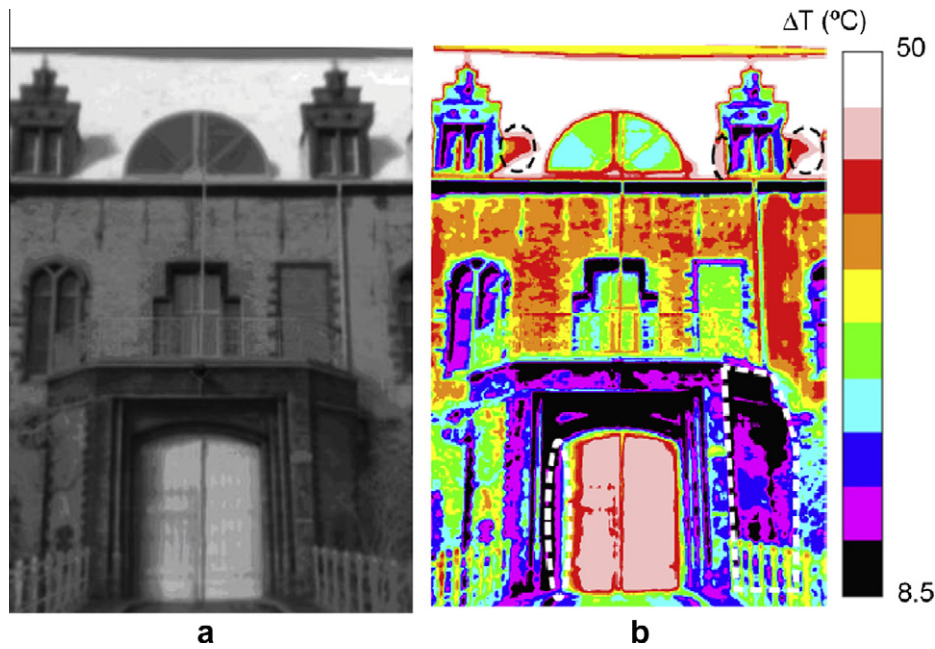
Making a closer inspection, we can discern shadow areas (which are marked in Fig. 5b) and other possible error sources (as vegetation). Moisture analysis should be carried out after elimination of those areas.

Fig. 5. Image differences, where: (a) thermal image 2 minus thermal image 4 and (b) image 5-a equalized and indexed in 10 levels, representing a temperature increment of 4.15 °C per level. Five noise areas are marked in case 5-b due to shadows, three on the roof (marked in black) and two to both sides of the door (marked in white). (For interpretation of the references to colour in this figure legend, the reader is referred to the web version of this article.)

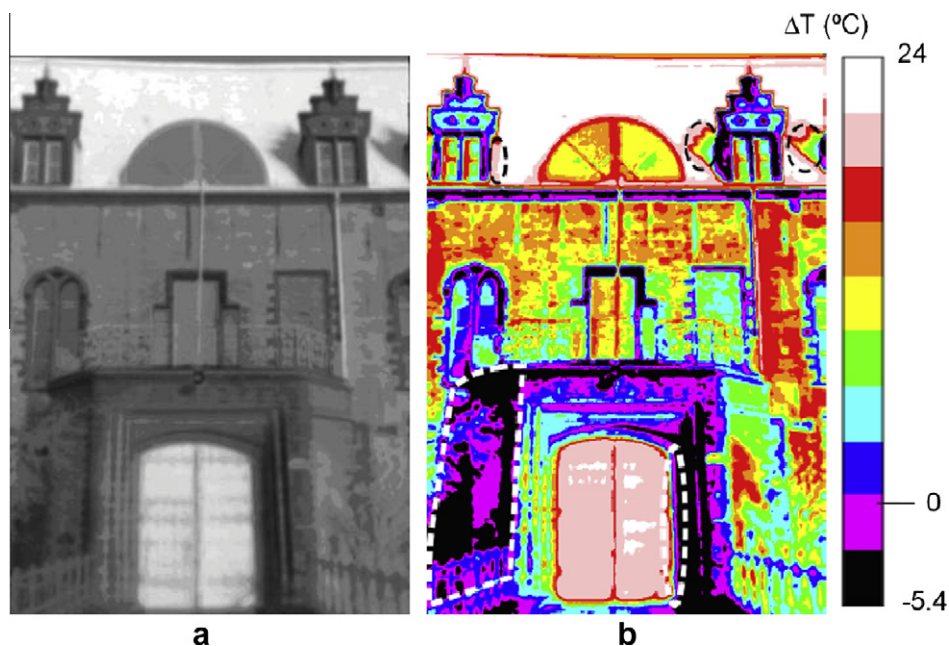
Fig. 6. Image differences, where: (a) thermal image 1 minus thermal image 3 and (b) image 6a equalized and indexed in 10 levels, representing a temperature increment of 2.94 °C per level. Five noise areas due to shadows are marked in case 6b, three on the roof (marked in black) and two to both sides of the door (marked in white). (For interpretation of the references to colour in this figure legend, the reader is referred to the web version of this article.)

On the other hand, it is relevant to analyse the hours at which the input images are taken. For example, in Fig. 6 the considered thermal images to calculate the temperature differences are thermal images 1 and 3 (thermal image 1 minus thermal image 3). As it can be seen, some areas are cooled (temperature increments above zero) whereas others are warmed up (temperature increments below zero). This is due to the fact that between images 1 and 3 there has been an increment and decrement of ambient temperature, and thus materials are first warmed up and after cooled down. Some of them are cooled faster than others, resulting in a more confusing map. Despite this inconvenience, this resulting map (Fig. 6b) could be used to inspect areas that were affected by shadows in Fig. 5b. In fact, error areas in Fig. 6b due to shadows are to the opposite side with respect to Fig. 5b (see for instance the left and right sides of the door in both figures).

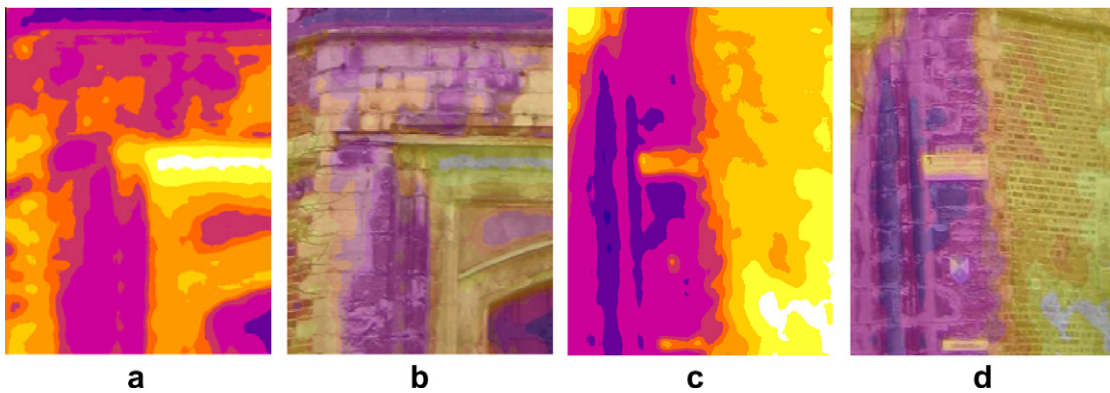
On the other hand, after PCA (Fig. 12), moisture is well represented by lower to mean values, corresponding in this case to violet and pink colours. This is true for both D1 and D2.

Fig. 12. Details of PCA, where: (a) and (c) show a map of PC2 in D1 and D2, respectively, (b) and (d) show the map of PC2 blended with the visible image.

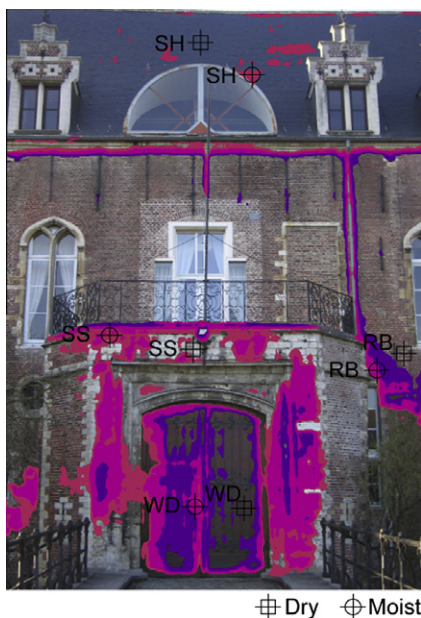
Thus, PCA was selected in order to build up a moisture map of the front door area. After having in consideration the results achieved and taking away non-interesting areas such as windows or iron rails, a map of moisture has been derived, which is shown superimposed to the original RGB image in Fig. 13.

Once the moist areas are identified, lectures at selected sample points (depicted in Fig. 13) can be made onto the original thermal images, in order to discern temperatures between dry and moist masses, considering the different materials. This step is essential to corroborate the reliability of the methods. The lectures are shown in Table 3. The most important temperature fluctuations are observed for slate ($\Delta T = 44.1^\circ\text{C}$ in moist areas and $\Delta T = 48.4^\circ\text{C}$ in dry areas) corresponding to the roof, and for wood ($\Delta T = 33.9^\circ\text{C}$ in moist areas and $\Delta T = 39.8^\circ\text{C}$ in dry areas), corresponding to the door. On the other hand, the less temperature differences are observed for red brick ($\Delta T = 20.3^\circ\text{C}$ in moist areas and $\Delta T = 28.3^\circ\text{C}$ in dry areas) and sandstone ($\Delta T = 13.0^\circ\text{C}$ in moist

Fig. 13. Identified moist areas superimposed to the RGB image. Sample points are depicted as squared (dry areas) or crossed circles (moist areas). Naming corresponds to the considered material.

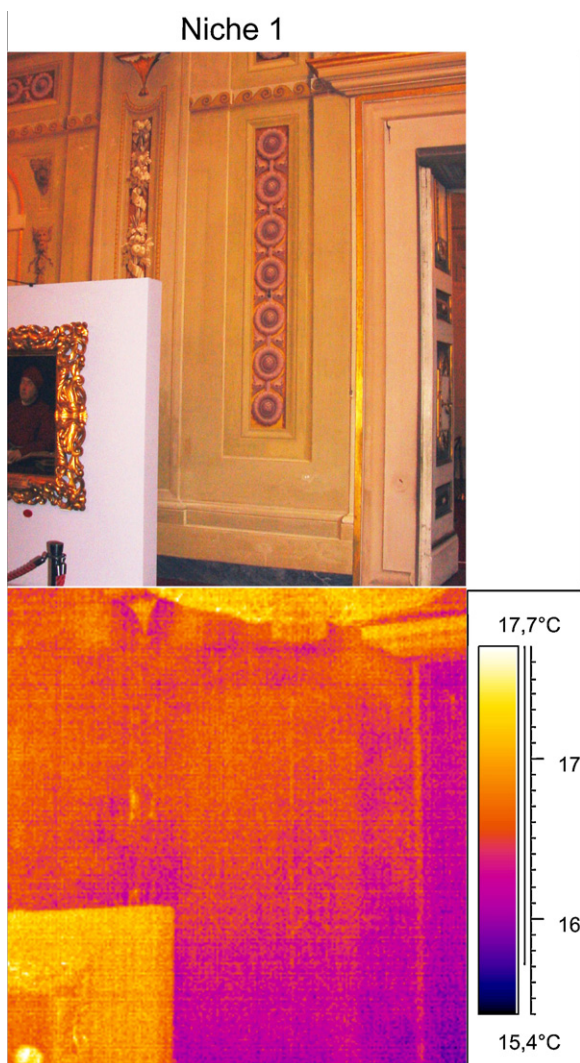
Fig. 5. Hypothesized location of Niche 1 (top) and corresponding infrared thermographic image (bottom).

above the floor (Fig. 9a), our survey was limited to the acquisition of the lowermost transversal profile. A plastic panel was applied over the wall to protect the hanging decorations from the passing of the antenna. The related radargram, shown in Fig. 9b, has confirmed the location of the niche # 1 that is evidenced by a sharp variation of dielectric properties between the different portions of the wall. In this specific case, it is due to the infilling of the niche with a material that is different from that of the perimetral walls. The depth of the interface between the niche's infilling and the pre-existing wall with respect to the present-day wooden covering, is about 45 cm (Fig. 9b).

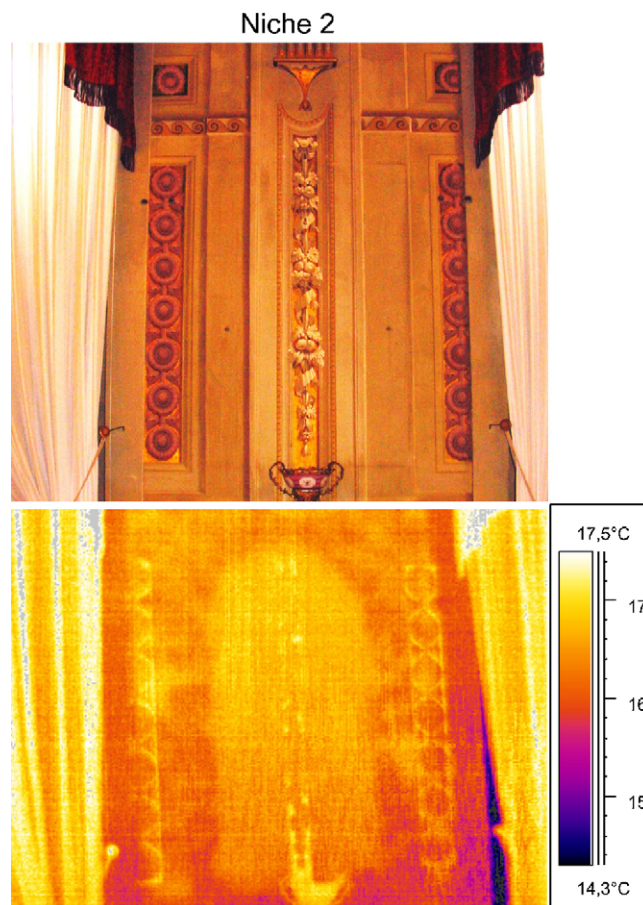
Fig. 6. Hypothesized location of Niche 2 (top) and corresponding infrared thermographic image (bottom).

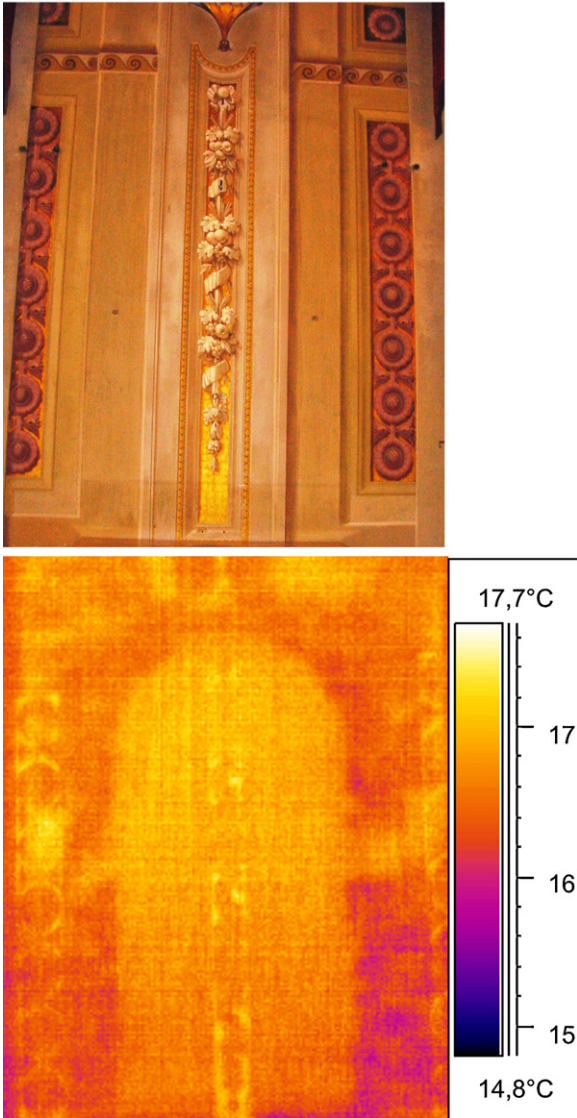
Fig. 7. Hypothesized location of Niche 3 (top) and corresponding infrared thermographic image (bottom).
