Treball final de grau

Estudi: Grau en Arquitectura Tècnica

**Títol: LA TERMOGRAFIA APLICADA EN L'ESTUDI DEL
PATRIMONI ARQUITECTÒNIC**

Alumne: IDÒIA TORRENT I RAMIÓ

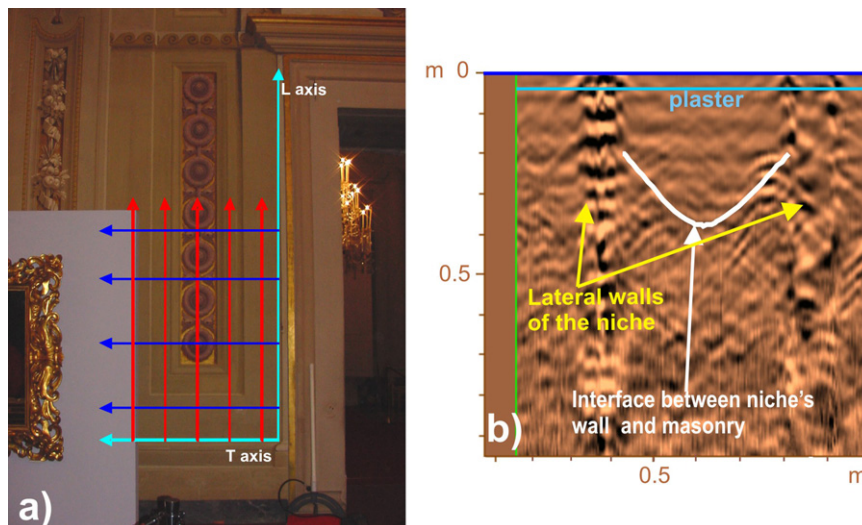
The georadar survey performed on one of the walled niches imaged the interface between materials with different dielectric constants that is interpreted as the interface between the infilling of the niche and the preexisting wall hosting the niche itself.

Fig. 9. (a) Virtual grid used for the georadar scanning of the wall containing the niche # 1; (b) radargram of the niche # 1 corresponding to the bottom transversal profile.

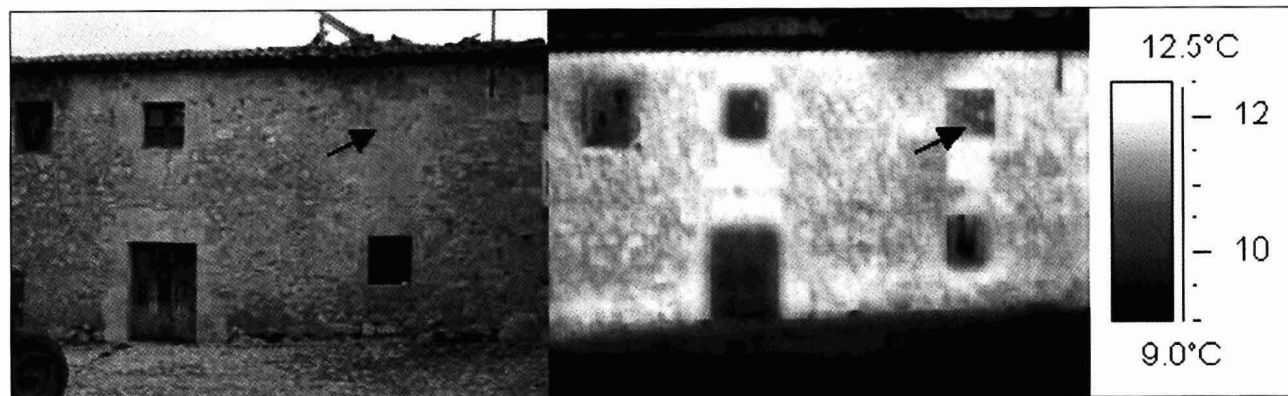
Figura 1.- Fachada de una vivienda rural. La imagen termográfica revela la existencia de un antiguo hueco en la fachada que ha sido tapado. Tomada al anochecer.

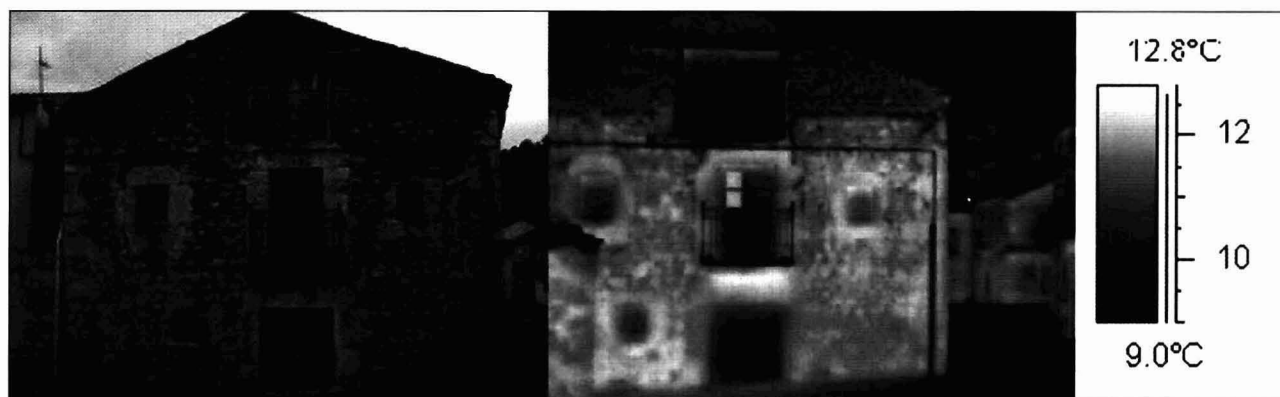
Los edificios antiguos encontrados en el entorno rural fueron construidos con distintos materiales, teniendo en cuenta el criterio de economía y la disponibilidad de los mismos. En las inspecciones realizadas se han encontrado fachadas realizadas con diferentes materiales, en la figura 2 aparece un ejemplo de vivienda rural construida con mampostería de piedra y adobe. En la imagen termográfica se observa perfectamente el diferente comportamiento térmico de los mismos. La parte inferior del edificio realizada en mampostería de piedra tiene un espesor mayor que la última planta realizada en adobe debido a las necesidades de capacidad portante, al aumentar el espesor aumenta el volumen que puede almacenar calor, es por esto que al anochecer, cuando las temperaturas han disminuido, la parte del muro realizada con mampostería de piedra está a mayor temperatura que el adobe.

Figura 2.- Fachada de una vivienda rural. Las dos primeras plantas están realizadas en mampostería de piedra y la planta de cubierta en adobe. La termografía muestra el diferente comportamiento de estos materiales. Tomada al anochecer.

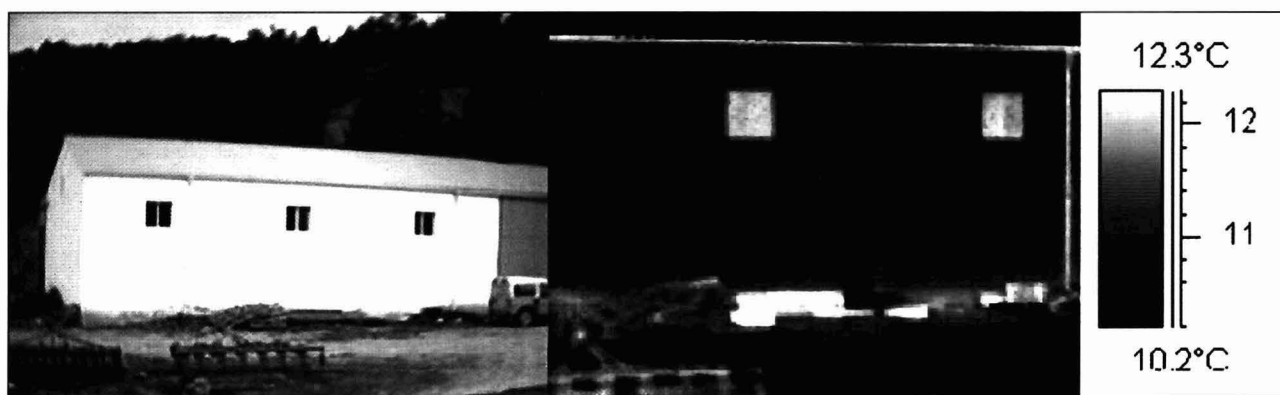
Figura 3.- Nave agrícola. La termografía revela la presencia de una junta de importante espesor en el muro. Tomada al amanecer.

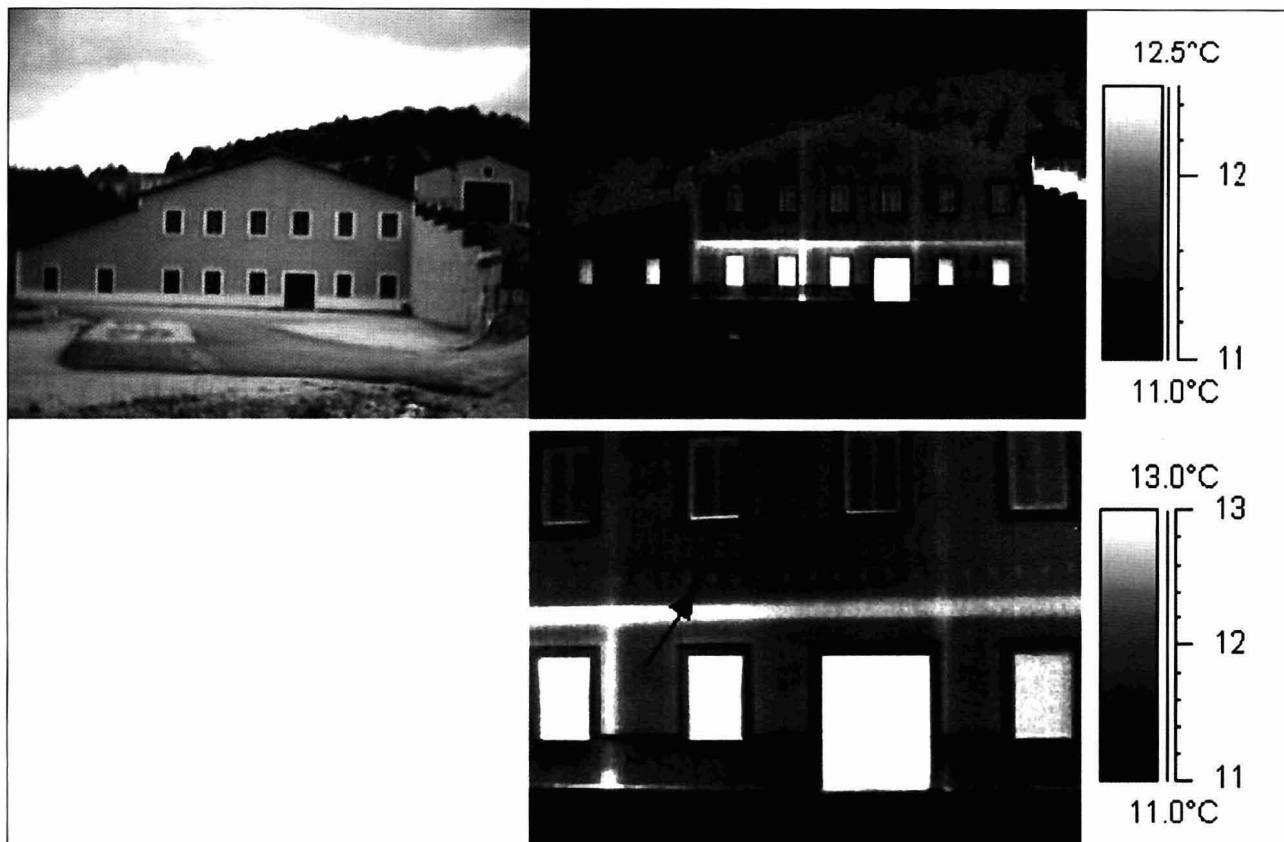
En la figura 4 aparece la imagen de una bodega de construcción actual, la termografía realizada muestra perfectamente la ubicación de la estructura portante.

Figura 4.- Bodega de construcción moderna. En la termografía aparece la estructura a una temperatura superior al resto del muro de fachada. En la imagen inferior aparece una termografía de detalle en la que se señala una bovedilla. Tomadas al amanecer.

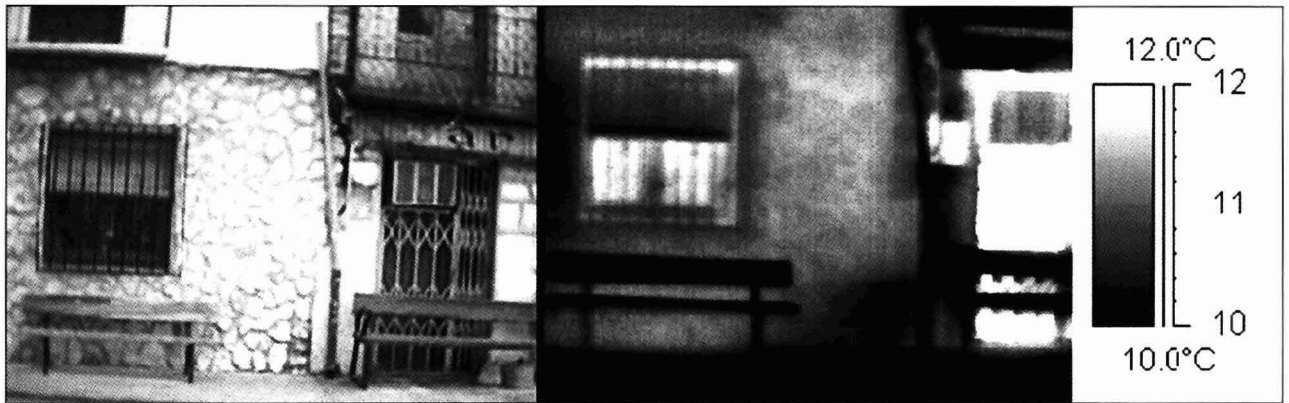
En la figura 5 aparece una imagen de una vivienda rural. La rotura del canalón de desagüe ha provocado que las aguas de lluvia caigan directamente por el muro. Este hecho hace que aparezca una zona húmeda en la parte del muro en contacto con el suelo. En la imagen termográfica tomada al amanecer esta zona aparece más fría debido a que su inercia es mayor que la del resto del muro, por tanto tarda más en calentarse que el resto.

Figura 5.- Vivienda rural. El canalón de desagüe se ha partido y las aguas de lluvia caen directamente al suelo, se ha formado una zona húmeda en la parte inferior del muro que aparece como una zona fría en la imagen termográfica. Tomada al amanecer.

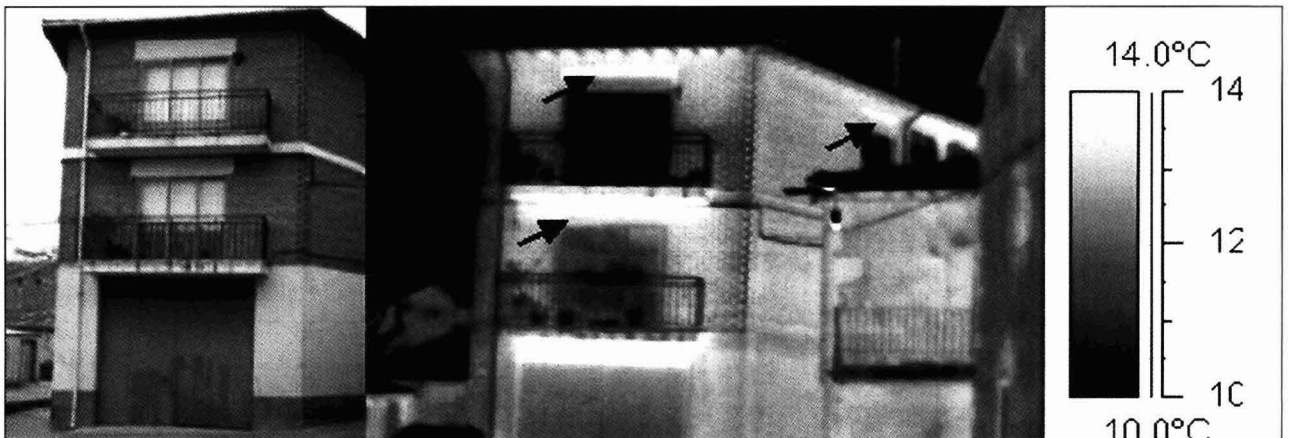
Figura 6.- Vivienda rural. En la imagen termográfica se señalan puntos de pérdidas de calor que corresponden con los tambores de las persianas. En la planta baja también se pierde calor por la ventana del garaje. Termografía tomada al anochecer.

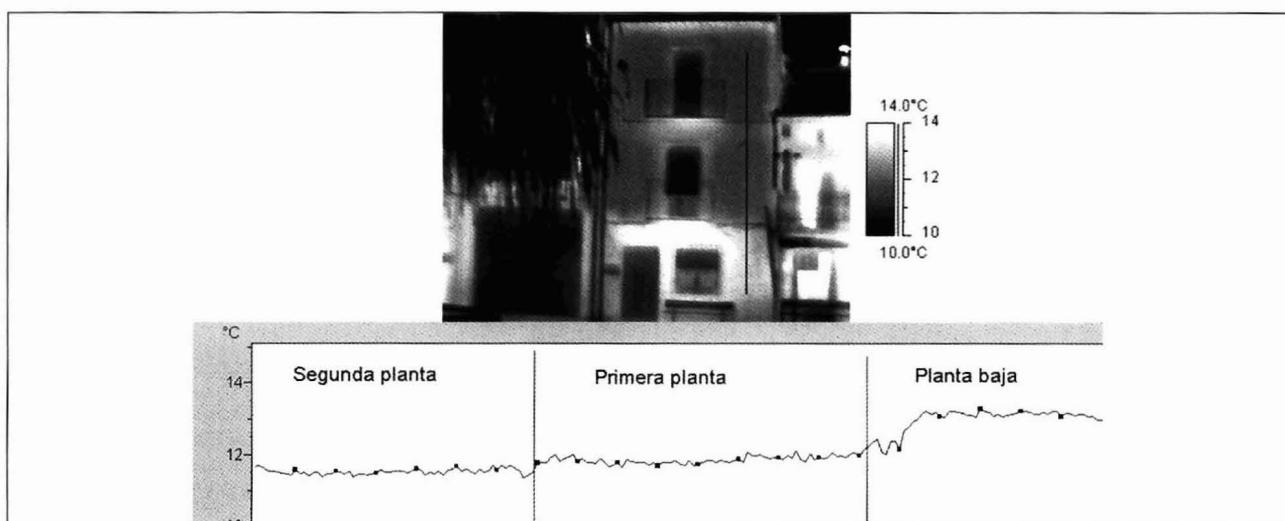
Figura 8.- Imagen termográfica de una vivienda rural. En la parte inferior aparece un perfil de temperaturas que corresponde a la línea marcada en la termografía. Se observa una reducción de la temperatura con la altura del edificio. Termografía tomada al anochecer.

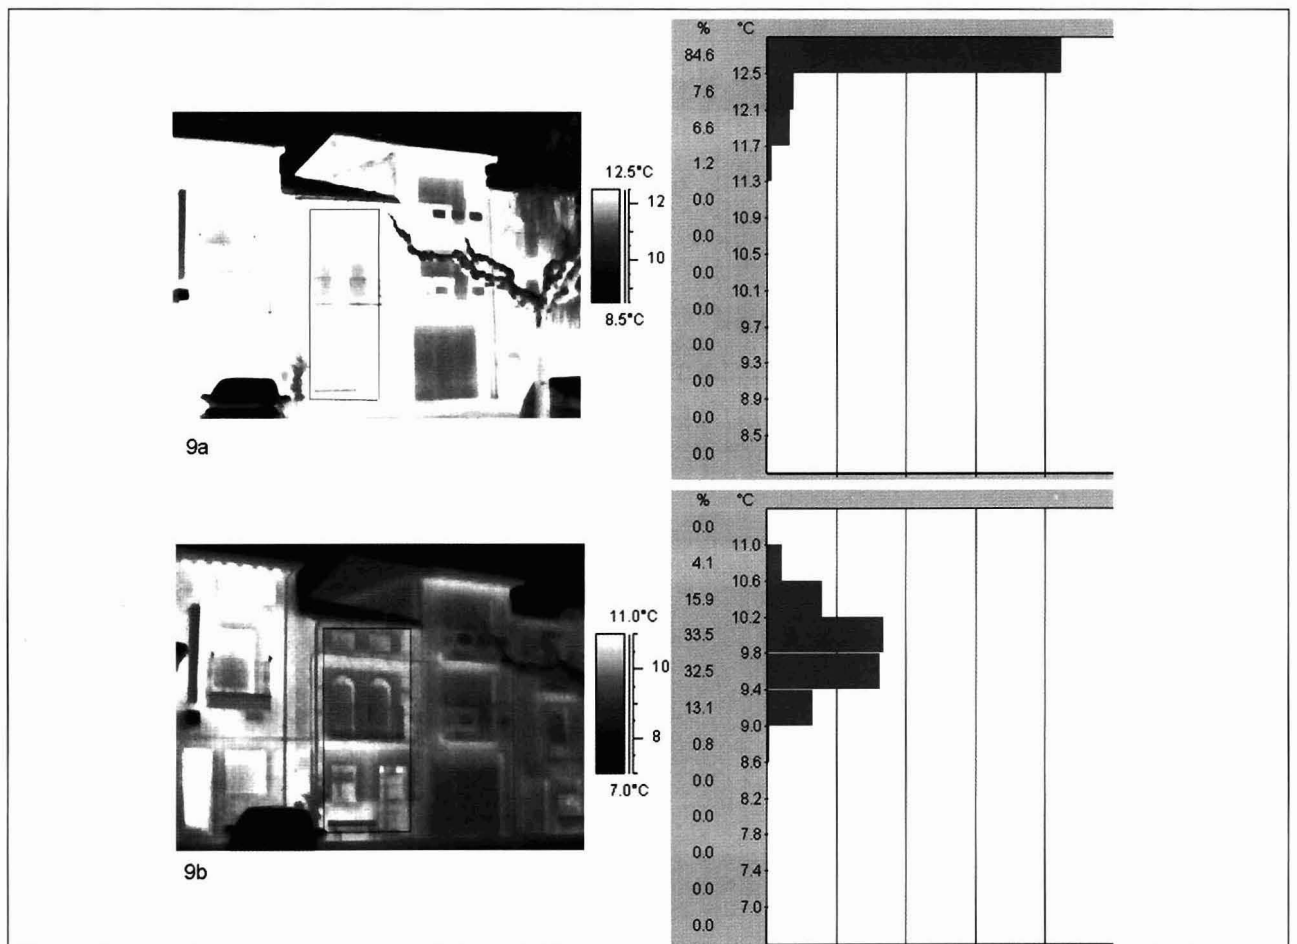
Figura 9.- Imagen termográfica de una vivienda rural. 9a: corresponde a la termografía tomada al anochecer, la temperatura del aire exterior era de 10,5 °C, se ha considerado éste como punto intermedio del intervalo. El histograma muestra que todos los puntos están a temperatura muy superior a la exterior. 9b: corresponde a la termografía realizada al amanecer, la temperatura del aire era de 9 °C, este punto se ha situado en el punto medio del intervalo. El histograma muestra que hay un gran porcentaje de puntos por encima de la temperatura media, existiendo también puntos a menos temperatura. La distribución de temperaturas no está tan alejada de la media como en 9a.

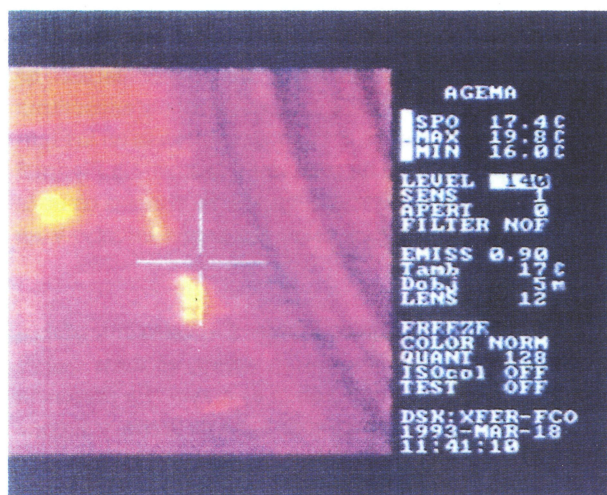
La Termografía Infrarroja permite distinguir, como ya se ha dicho, zonas a diferente temperatura o emisividad. En las Figuras 3 y 4(A y B), correspondientes a la terraza del Rosetón Central en la Fachada Principal, se observa cómo se destacan pequeñas áreas bien definidas a una temperatura claramente superior (alrededor de 1°C) del resto del

Fig. 3.- Termograma que corresponde al área del Rosetón Central en que se pone en evidencia las restauraciones efectuadas, distinguiendo el material original del utilizado en las mismas por su mayor contraste térmico.

muro. Las diferencias observadas son causa de intervenciones de restauración, realizadas en la segunda mitad de este siglo, y con un material diferente al original. Esto constituye un claro ejemplo de la capacidad de la técnica de la termografía infrarroja para la determinación, estudio y seguimiento de las actuaciones de restauración.

I) Los materiales introducidos con motivo de restauraciones son fácilmente observables, puesto que la imagen infrarroja aumenta el contraste entre el material original y el introducido en la restauración, debido a sus diferentes propiedades térmicas o emisivas. Para evitar la aparición de patologías, como por ejemplo condensaciones intersticiales, que contribuyan a la degradación de los

mismos, las actuaciones de restauración se deberían realizar con materiales de características térmicas similares.

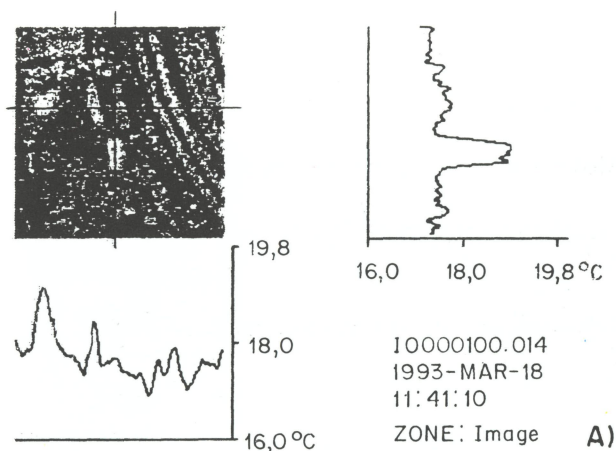
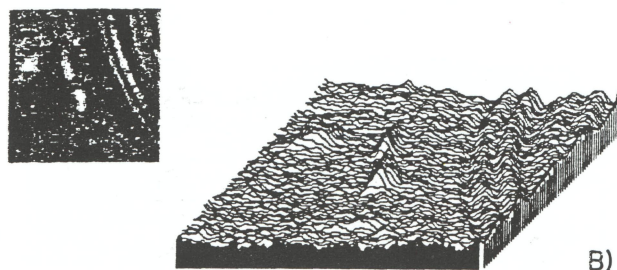
Fig. 4.- A) Perfil de temperatura, y B) mapa de temperaturas del área recogida en el termograma de la Fig. 3.

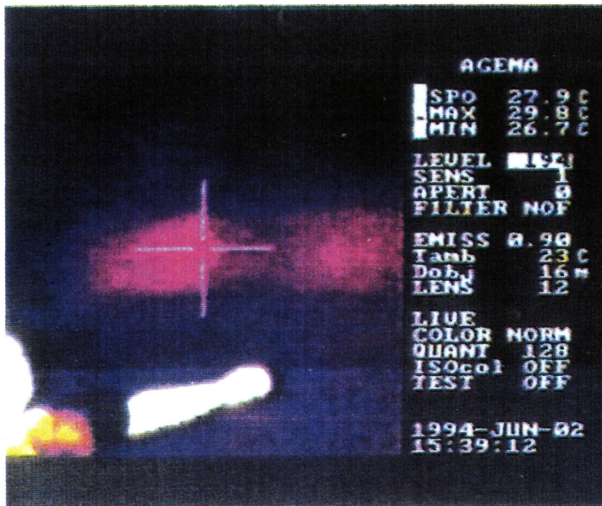
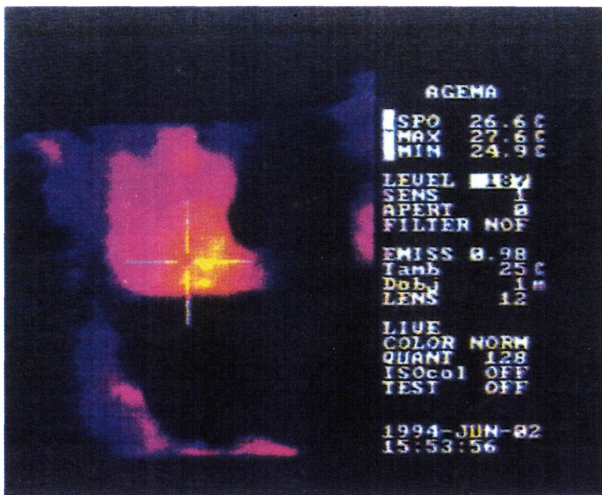
mismo material con un distinto grado de alteración. La Figura 5 presenta las imágenes termográficas de bloques localizados en las paredes Sur y Norte, respectivamente, del Patio de los Reyes, con unas diferencias de temperatura entre 3 y 1°C respecto a sus contiguos. En el primer caso, las zonas más frías pertenecen a zonas de un nivel de degradación más elevado. El corte de cantera y la colocación en obra pueden causar variaciones en la emisividad. Éste puede ser el caso de sillares aislados. Sin embargo, cuando el área que presenta la inhomogeneidad, o la diferencia de temperatura es considerable, las posibles diferencias de emisividad no pueden ser las únicas causantes. En este sentido, en la Figura 6 (A y B) se presenta una cornisa de un pilar situado en el lado Sur del Claustro, que la termografía revela como una zona fuertemente alterada, aunque en primera aproximación sólo aparecía ligeramente degradada.

Fig. 5.- Termogramas correspondientes a las paredes Sur y Norte del patio de los Reyes, donde, en cada caso, se pueden observar diferencia de temperaturas entre sillares contiguos de 1°C y 3°C, indicativos de su mayor grado de alteración, independientemente de su observación en imagen visible.

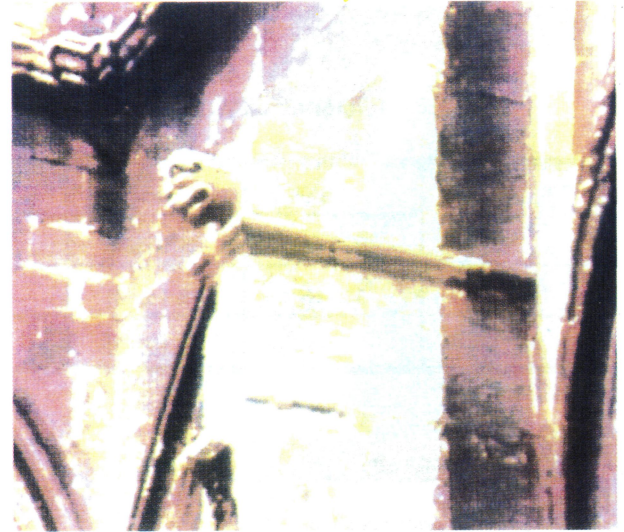
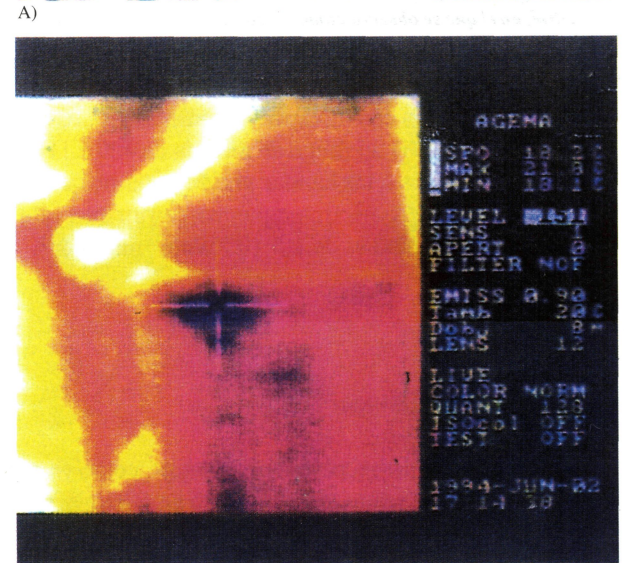
Fig. 6.- A) Imagen visible y B) termográfica de un contrafuerte situado en el Claustro de la Catedral. La imagen termográfica revela una zona fuertemente alterada que, a simple vista, permanece imperceptible.

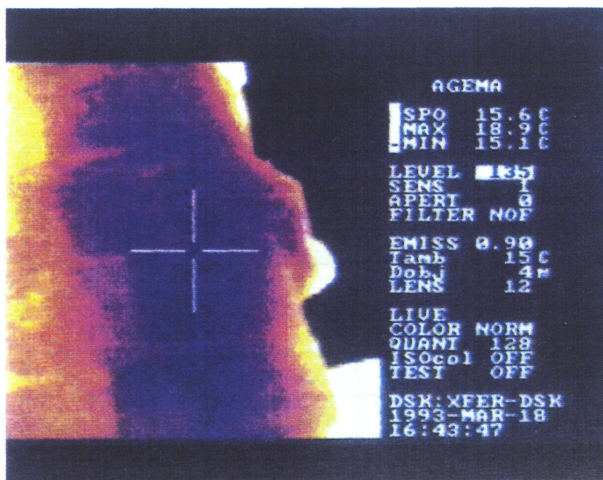
lluvia ha impedido la formación de pátinas y/o costras. Las zonas lavadas, que presentan un mejor estado de conservación, bajo la termografía infrarroja se encuentran a una temperatura menor, tal y como se observa en la Figura 7, correspondiente a un pilar del Claustro. La Figura 8 corresponde al perfil de temperaturas. Se observa cómo la diferencia de temperatura entre las zonas lavadas y no lavadas llega hasta los 3°C.

La diferencia encontrada es debida, a nuestro entender, a que las zonas lavadas transpiran mejor, es decir que el índice de evaporación convectiva es mayor. La presencia de costras impide la absorción de agua de lluvia y supone un obstáculo a la evaporación.

Fig. 7.- Imagen termográfica de un contrafuerte situado en el claustro de la Catedral, en el que se observa cómo las zonas lavadas presentan una temperatura menor (en este sentido se considera que transpiran mejor, lo que tiene un efecto positivo en su menor grado de alteración).

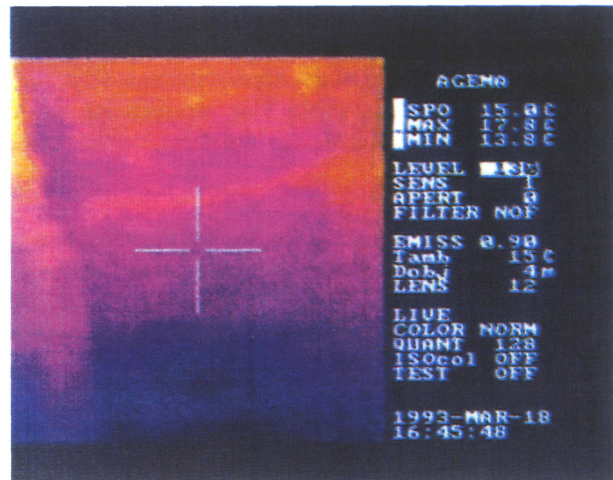
Fig. 10.- Termograma donde se observa el efecto de capilaridad en la parte inferior de un contrafuerte del Claustro de la Catedral.

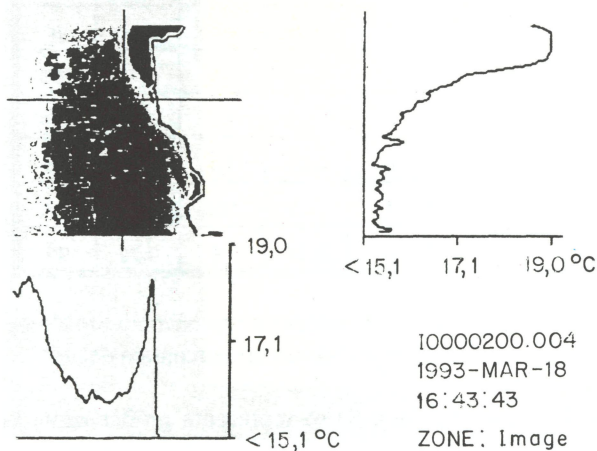
Fig. 8.- Perfil de temperaturas del termograma presentado en la Figura 7. La diferencia de temperaturas entre las zonas lavadas y no lavadas se sitúan en el entorno de los 3°C.

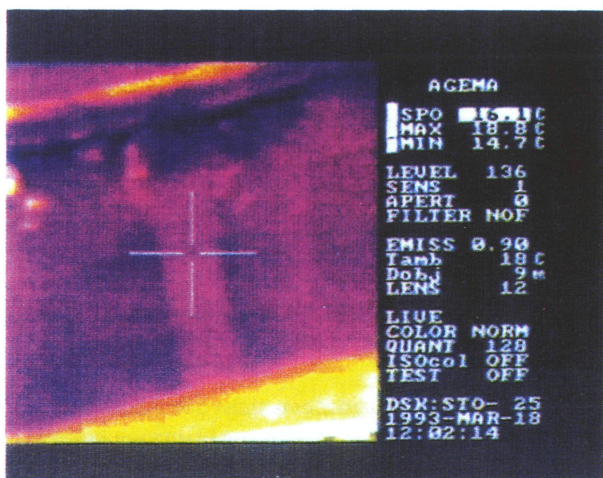
Sin embargo, y en contradicción a lo observado en el Claustro, en la terraza del Rosetón Central las zonas lavadas presentan, contrariamente, temperaturas ligeramente más elevadas (Figura 9).

Fig. 9.- Observación del efecto de la acción de lavado por la lluvia sobre algunos elementos situados en la terraza del Rosetón Central, cuya temperatura es ligeramente superior a las restantes, en contradicción a lo observado en el Claustro.

Este comportamiento diferente puede ser atribuido a diferentes motivos. Por una parte, la exposición a la radiación solar o la existencia de ligeras brisas o vientos, esto es, a las diferentes condiciones microambientales. Por otra parte, cabe recordar que mientras que el Claustro está construido con Piedra de Laspra, la terraza del Rosetón Central está hecha con Piedramuelle. La primera es más porosa y tiene menor porosidad atrapada que la segunda, índice de porosidad total del 30,8% y de porosidad atrapada del 12,5% contra el 24,8% y el 15,3% respectivamente. Las diferencias en la porosidad permitirían a la piedra de Laspra una evaporación del agua absorbida más efectiva. También puede influir el hecho de que la alteración en la Terraza del Rosetón sea debida a la formación de pátinas, y no de costras, como en el Claustro.
