ANNEX I: Fitxes obstacles

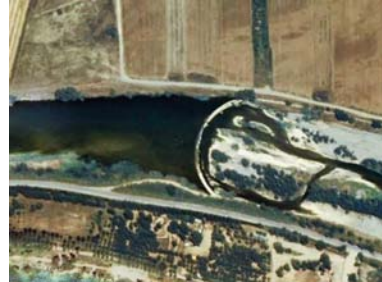
Motiu construcció/ús:	Recàrrega aqüífers	
Actualment en ús?:	Sí	
Es tat de conservació:	Necessita manteniment	
Canal de derivació:	Inexistent

Alçada (h):	50 cm
Longitud (l):	0 cm
Profunditat de la bassa (z):	80 cm
Amplada de coronació (AC):	250 cm
Alçada làmina de coronació (ALC):	10 cm
Diàmetre del tub (d):	- cm
Velocitat de l'aigua dins del tub o secció de pas (v):	- m/s
Material:	Escullera amb formigó
Circula aigua per sobre l'obstacle o per l'interior dels tubs?:	Sí
Data de mostreig:	14/03/09
Observacions:	Marges amb poca alçada i força vegetació. La part frontal està erosionada. Mota de còdols al marge dret, perpendicular a la infraestructura.

<p>Valoració ICF:</p>	<p>Infranquejable per algunes espècies</p>	<p>Nivell de qualitat ICF:</p>	<p>Deficient</p>
------------------------------	--	---------------------------------------	-------------------------

Diagnosi:
Paràmetres responsables de l'aïllament del tram fluvial: alçada i amplada de coronació. Només permet el pas de l'anguila reptant per la ribera.

Valoració final:
Requereix mesures correctores de la connectivitat fluvial.

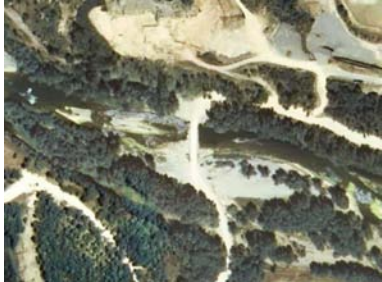
Motiu construcció/ús:	Trànsit rodat	
Actualment en ús?:	Sí	
Es tat de conservació:	Necessita manteniment	
Canal de derivació:	-

Valoració ICF:	Infranquejable per algunes espècies	Nivell de qualitat ICF:	Deficient
----------------	-------------------------------------	-------------------------	------------------

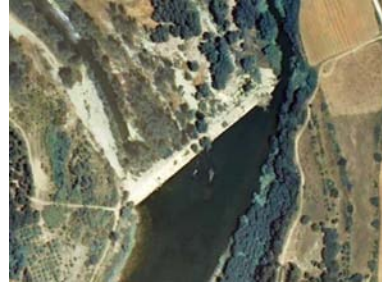
Motiu construcció/ús:	Generació electricitat	
Actualment en ús?:	Sí	
Es tat de conservació:	Necessita manteniment	
Canal de derivació:	Inexistent

<p>Valoració ICF:</p>	<p>Infranquejable per algunes espècies</p>	<p>Nivell de qualitat ICF:</p>	<p>Deficient</p>
------------------------------	--	---------------------------------------	-------------------------

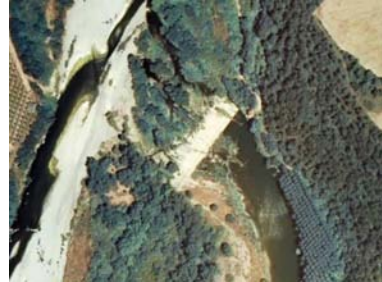
Motiu construcció/ús:	Generació electricitat	
Actualment en ús?:	Sí	
Es tat de conservació:	Necessita reparació	
Canal de derivació:	Inexistent

<p>Valoració ICF:</p>	<p>Infranquejable per algunes espècies</p>	<p>Nivell de qualitat ICF:</p>	<p>Deficient</p>
------------------------------	--	---------------------------------------	-------------------------

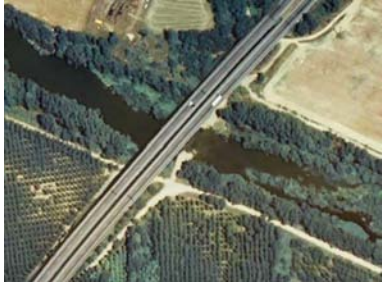
Motiu construcció/ús:	Trànsit rodat	
Actualment en ús?:	Sí	
Es tat de conservació:	Necessita reparació	
Canal de derivació:	-

<p>Valoració ICF:</p>	<p>Infranquejable per algunes espècies</p>	<p>Nivell de qualitat ICF:</p>	<p>Deficient</p>
------------------------------	--	---------------------------------------	-------------------------

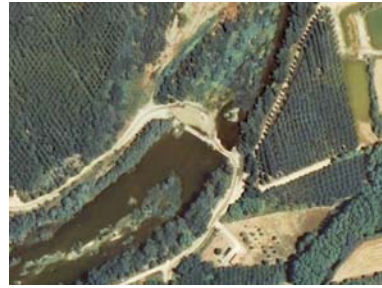
Motiu construcció/ús:	Trànsit rodat	
Actualment en ús?:	Sí	
Es tat de conservació:	Necessita reparació	
Canal de derivació:	-

Valoració ICF:	Infranquejable per algunes espècies	Nivell de qualitat ICF:	Deficient
-----------------------	-------------------------------------	--------------------------------	------------------

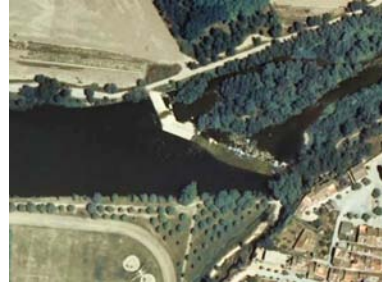
Motiu construcció/ús:	Generació electricitat	
Actualment en ús?:	Sí	
Es tat de conservació:	En bon estat	
Canal de derivació:	Marge dret

Valoració ICF:	Infranquejable per algunes espècies	Nivell de qualitat ICF:	Deficient
<p>Diagnosi: Paràmetre responsable de l'aïllament del tram fluvial: alçada. Només permet el pas de l'anguila reptant per la ribera.</p>			
<p>Valoració final: Requereix mesures correctores de la connectivitat fluvial.</p>

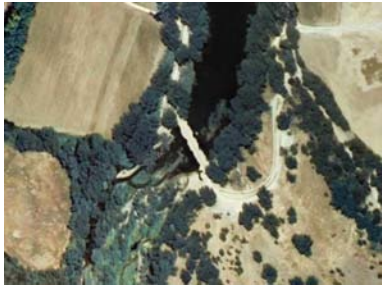
Motiu construcció/ús:	Trànsit rodat	
Actualment en ús?:	Sí	
Es tat de conservació:	Necessita reparació	
Canal de derivació:	-

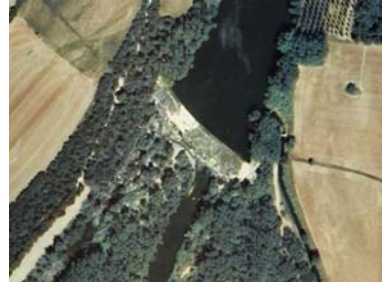
Motiu construcció/ús:	Generació electricitat	
Actualment en ús?:	Sí	
Es tat de conservació:	Necessita manteniment	
Canal de derivació:	Marge esquerre

<p>Valoració ICF:</p>	<p>Infranquejable per algunes espècies</p>	<p>Nivell de qualitat ICF:</p>	<p>Deficient</p>
------------------------------	--	---------------------------------------	-------------------------

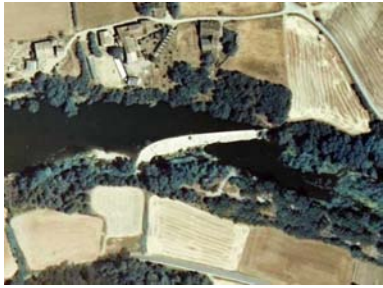
Motiu construcció/ús:	Generació electricitat	
Actualment en ús?:	Sí	
Es tat de conservació:	Necessita reparació	
Canal de derivació:	Marge esquerre

<p>Valoració ICF:</p>	<p>Infranquejable per algunes espècies</p>	<p>Nivell de qualitat ICF:</p>	<p>Deficient</p>
------------------------------	--	---------------------------------------	-------------------------

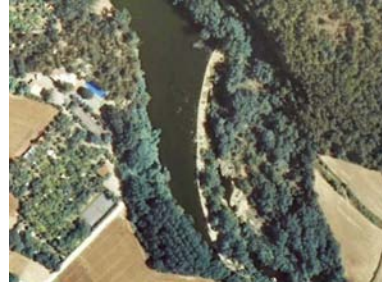
Motiu construcció/ús:	Generació electricitat	
Actualment en ús?:	Sí	
Es tat de conservació:	Necessita manteniment	
Canal de derivació:	Marge dret

Valoració ICF:	Infranquejable per algunes espècies	Nivell de qualitat ICF:	Deficient
<p>Diagnosi: Paràmetre responsable de l'aïllament del tram fluvial: alçada. Només permet el pas de l'anguila reptant per la ribera.</p>			
<p>Valoració final: Requereix mesures correctores de la connectivitat fluvial.</p>

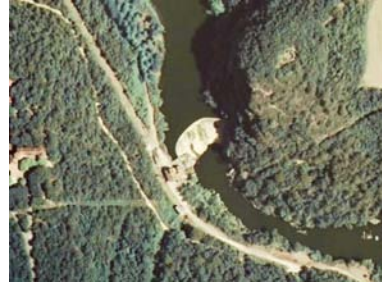
Motiu construcció/ús:	Generació electricitat	
Actualment en ús?:	Sí	
Es tat de conservació:	Necessita reparació	
Canal de derivació:	Inexistent

La complexitat de la infraestructura genera dos desnivells consecutius. Presenta una plataforma frontal de formigó de 18 m d'amplada i 3 m d'alçada. La paret de la presa té fissures per on surt l'aigua a pressió. Al marge esquerre, la roca mare fa un esglaonat amb un pendent total inferior a 45°. Al marge dret trobem un mur de formigó i l'estació de generació d'electricitat.

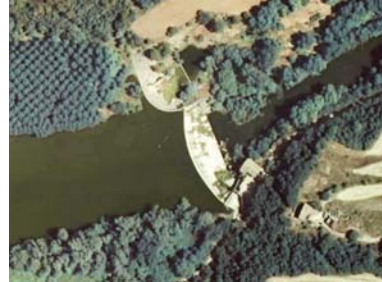
Motiu construcció/ús:	Generació electricitat	
Actualment en ús?:	Sí	
Es tat de conservació:	Necessita manteniment	
Canal de derivació:	Marge dret

<p>Valoració ICF:</p>	<p>Infranquejable per algunes espècies</p>	<p>Nivell de qualitat ICF:</p>	<p>Deficient</p>
------------------------------	--	---------------------------------------	-------------------------

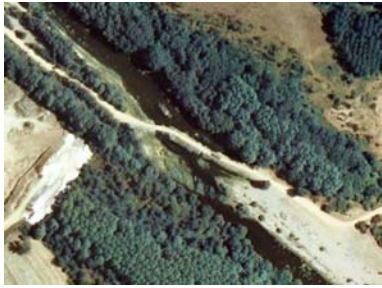
Motiu construcció/ús:	Trànsit rodat	
Actualment en ús?:	Sí	
Es tat de conservació:	Necessita manteniment	
Canal de derivació:	-

<p>Valoració ICF:</p>	<p>Infranquejable per algunes espècies</p>	<p>Nivell de qualitat ICF:</p>	<p>Deficient</p>
------------------------------	--	---------------------------------------	-------------------------

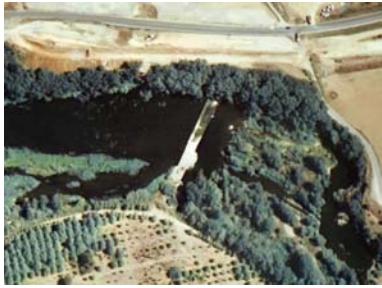
Motiu construcció/ús:	Generació electricitat	
Actualment en ús?:	Sí	
Es tat de conservació:	Necessita manteniment	
Canal de derivació:	Inexistent

Valoració ICF:	Infranquejable per algunes espècies	Nivell de qualitat ICF:	Deficient
<p>Diagnosi: Paràmetre responsable de l'aïllament del tram fluvial: alçada. Permet el pas de l'anguila reptant per la ribera.</p>			
<p>Valoració final: Requereix mesures correctores de la connectivitat fluvial.</p>

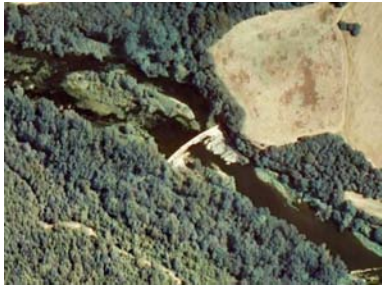
Motiu construcció/ús:	Generació energia	
Actualment en ús?:	No	
Es tat de conservació:	Necessita reparació	
Canal de derivació:	Al marge esquerre

Valoració ICF:	Infranquejable per algunes espècies	Nivell de qualitat ICF:	Deficient
----------------	-------------------------------------	-------------------------	------------------

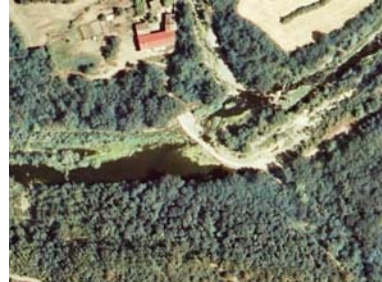
Motiu construcció/ús:	Trànsit rodat	
Actualment en ús?:	Sí	
Es tat de conservació:	Necessita reparació	
Canal de derivació:	-

<p>Valoració ICF:</p>	<p>Infranquejable per algunes espècies</p>	<p>Nivell de qualitat ICF:</p>	<p>Deficient</p>
------------------------------	--	---------------------------------------	-------------------------

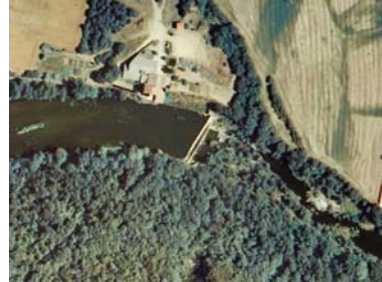
Motiu construcció/ús:	Generació electricitat	
Actualment en ús?:	Sí	
Es tat de conservació:	Necessita manteniment	
Canal de derivació:	Inexistent

Valoració ICF:	Infranquejable per algunes espècies	Nivell de qualitat ICF:	Deficient
<p>Diagnosi: Paràmetre responsable de l'aïllament del tram fluvial: alçada i profunditat de la bassa. Permet el pas de l'anguila reptant per la ribera.</p>			
<p>Valoració final: Requereix mesures correctores de la connectivitat fluvial.</p>

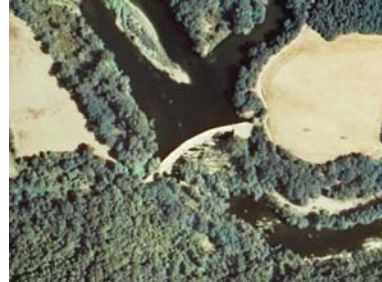
Conca:	Fluvià	
Codi:	FLU-20	
Localitat:	Resclosa d'en Bassols	
Municipi:	Argelaguer	
Comarca:	La Garrotxa	
UTM x:	469863	
UTM y:	4673486

Motiu construcció/ús:	Generació electricitat	
Actualment en ús?:	Sí	
Es tat de conservació:	Necessita reparació	
Canal de derivació:	Al marge esquerre

Alçada (h):	400 cm
Longitud (l):	800 cm
Profunditat de la bassa (z):	90 cm
Amplada de coronació (AC):	200 cm
Alçada làmina de coronació (ALC):	0 cm
Diàmetre del tub (d):	- cm
Velocitat de l'aigua dins del tub o secció de pas (v):	- m/s
Material:	Formigó i maçoneria
Circula aigua per sobre l'obstacle o per l'interior dels tubs?:	No
Data de mostreig:	07/03/09

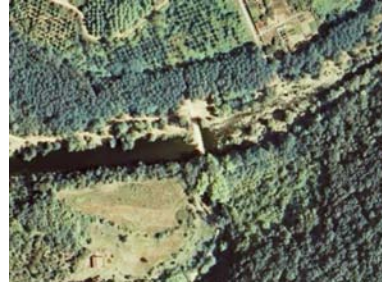
Conca:	Fluvià	
Codi:	FLU-22	
Localitat:	Camps del Corral	
Municipi:	Argelaguer/Sant Jaume Llierca	
Comarca:	La Garrotxa	
UTM x:	467406	
UTM y:	4673109

Motiu construcció/ús:	Trànsit rodat	
Actualment en ús?:	Sí	
Es tat de conservació:	Necessita reparació	
Canal de derivació:	-

<p>Valoració ICF:</p>	<p>Infranquejable per algunes espècies</p>	<p>Nivell de qualitat ICF:</p>	<p>Deficient</p>
<p>Diagnosi: Paràmetre responsable de l'aïllament del tram fluvial: velocitat de l'aigua dins dels tubs. Permet el pas de l'anguila reptant per la ribera i per dins dels tubs quan la velocitat de l'aigua no supera els 0,4 m/s.</p>			
<p>Valoració final: Requereix mesures correctores de la connectivitat fluvial.</p>

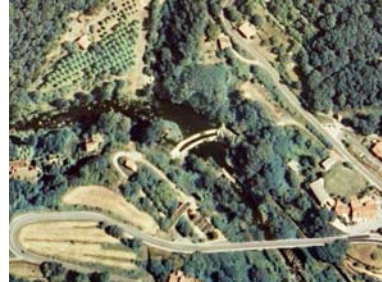
Conca:	Fluvià	
Codi:	FLU-26	
Localitat:	Pont Vell de Castellfollit	
Municipi:	Castellfollit de la Roca	
Comarca:	La Garrotxa	
UTM x:	462951	
UTM y:	4674764

Motiu construcció/ús:	Generació electricitat	
Actualment en ús?:	Sí	
Es tat de conservació:	Necessita reparació	
Canal de derivació:	Al marge esquerre

<p>Valoració ICF:</p>	<p>Infranquejable per algunes espècies</p>	<p>Nivell de qualitat ICF:</p>	<p>Deficient</p>
<p>Diagnosi: Paràmetre responsable de l'aïllament del tram fluvial: alçada. Permet el pas de l'anguila reptant per la ribera.</p>			
<p>Valoració final: Requereix mesures correctores de la connectivitat fluvial.</p>

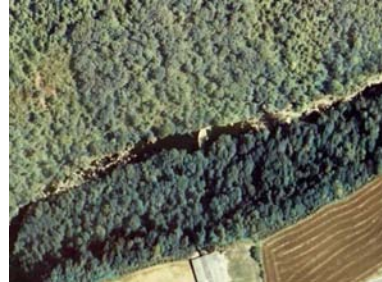
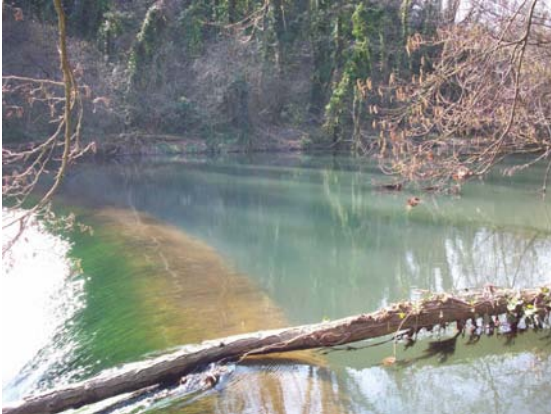
Conca:	Fluvià	
Codi:	FLU-27	
Localitat:	A prop cementiri	
Municipi:	Castellfollit de la Roca	
Comarca:	La Garrotxa	
UTM x:	462223	
UTM y:	4674546

Motiu construcció/ús:	Regulació cabal	
Actualment en ús?:	Sí	
Es tat de conservació:	Necessita reparació	
Canal de derivació:	Inexistent

Alçada (h):	300 cm
Longitud (l):	100 cm
Profunditat de la bassa (z):	100 cm
Amplada de coronació (AC):	160 cm
Alçada làmina de coronació (ALC):	15 cm
Diàmetre del tub (d):	- cm
Velocitat de l'aigua dins del tub o secció de pas (v):	- m/s
Material:	Formigó
Circula aigua per sobre l'obstacle o per l'interior dels tubs?:	Sí
Data de mostreig:	21/02/09
Observacions: La resclosa està encaixada a la roca mare. Al marge dret hi ha la comporta de sortida d'aigua. A l'esquerra la roca mare fa uns pendents de 90°.

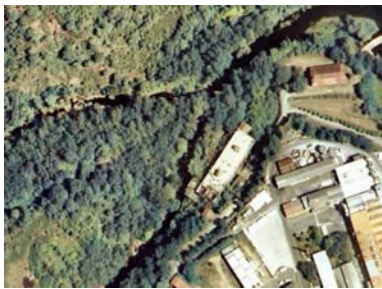
Conca:	Fluvià	
Codi:	FLU-31	
Localitat:	Nucli urbà	
Municipi:	Sant Joan les Fonts	
Comarca:	La Garrotxa	
UTM x:	459924	
UTM y:	4674182

Motiu construcció/ús:	Regulació cabal	
Actualment en ús?:	Sí	
Es tat de conservació:	Necessita reparació	
Canal de derivació:	Inexistent

<p>Valoració ICF:</p>	<p>Infranquejable per algunes espècies</p>	<p>Nivell de qualitat ICF:</p>	<p>Deficient</p>
<p>Diagnosi: Paràmetre responsable de l'aïllament del tram fluvial: alçada. Permet el pas de l'anguila reptant pel costat esquerre i probablement altres espècies.</p>			
<p>Valoració final: Requereix mesures correctores de la connectivitat fluvial.</p>

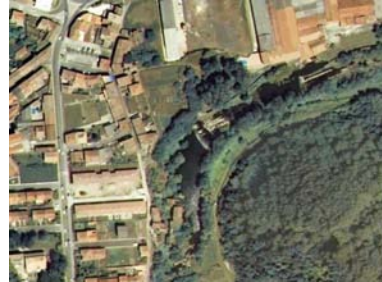
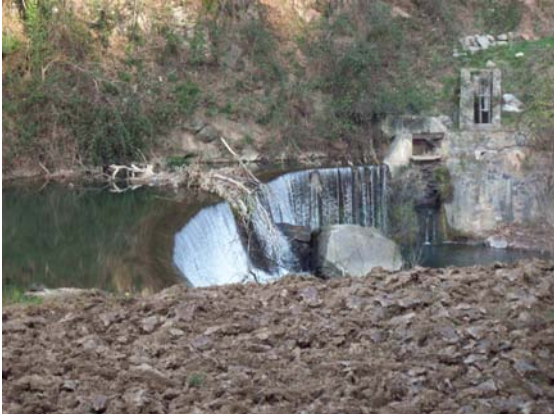
Conca:	Fluvià	
Codi:	FLU-37	
Localitat:	Nucli urbà La Canya	
Municipi:	La Vall de Bianya	
Comarca:	La Garrotxa	
UTM x:	458759	
UTM y:	4673006

Motiu construcció/ús:	Generació electricitat	
Actualment en ús?:	Sí	
Es tat de conservació:	Necessita manteniment	
Canal de derivació:	Al marge esquerre

Al marge esquerre trobem el canal de derivació. Al marge dret la riba vertical. Probablement l'anguila pugui sortir del riu aigües avall però amb molta dificultat.

Valoració ICF:	Infranquejable per algunes espècies	Nivell de qualitat ICF:	Deficient
----------------	-------------------------------------	-------------------------	------------------

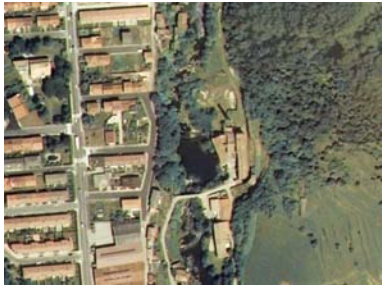
FLU-38	 	DEFICIENT

Motiu construcció/ús:	Generació energia	
Actualment en ús?:	No	
Es tat de conservació:	Necessita manteniment	
Canal de derivació:	Al marge esquerre

<p>Valoració ICF:</p>	<p>Infranquejable per algunes espècies</p>	<p>Nivell de qualitat ICF:</p>	<p>Deficient</p>
------------------------------	--	---------------------------------------	-------------------------

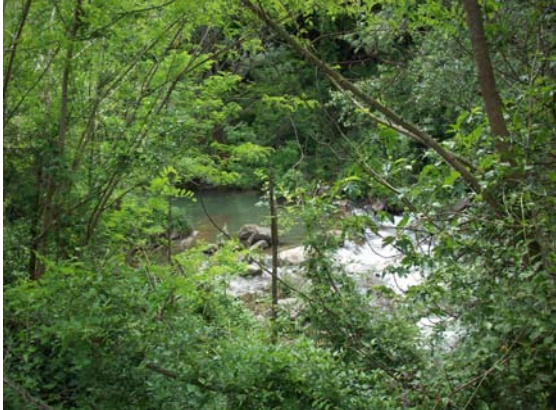
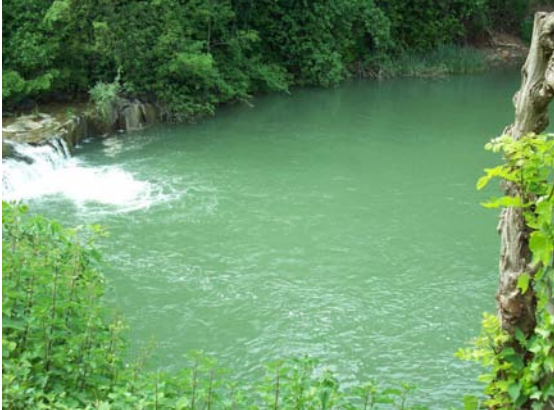
<p>Vista riu aigües avall</p>	<p>Vista riu aigües amunt</p>
