Treball final de grau

Títol: REHABILITACIÓ ESTRUCTURAL DEL MAS JONQUER
PER ADAPTACIÓ A L'ACTIVITAT DE CENTRE SOCIAL I
D'ALBERG AMB CRITERIS DE SOSTENIBILITAT

Document: BLOC II. ESTUDI PATOLÒGIC

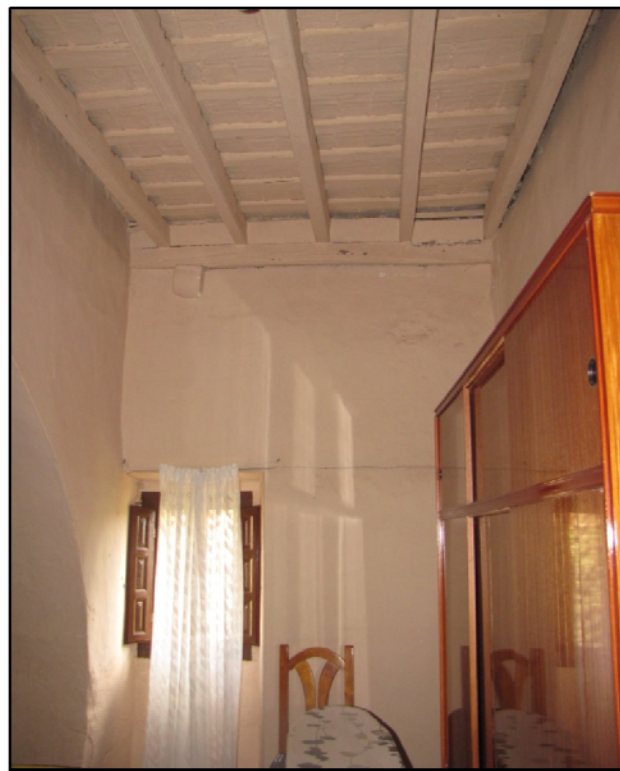
Fot.B- 2 Habitació 7 a Planta primera, Família Saubí / FONT: (els Autors, 2013)

En general, les zones afectades són causa als usos inadequats que se'ls hi va donar durant el pas del temps, així com l'abandonament i falta de manteniment en el que es troba actualment. Com és evident a les fotografies, la zona en més mal estat és la propietat de l'Ajuntament en la Masia principal.

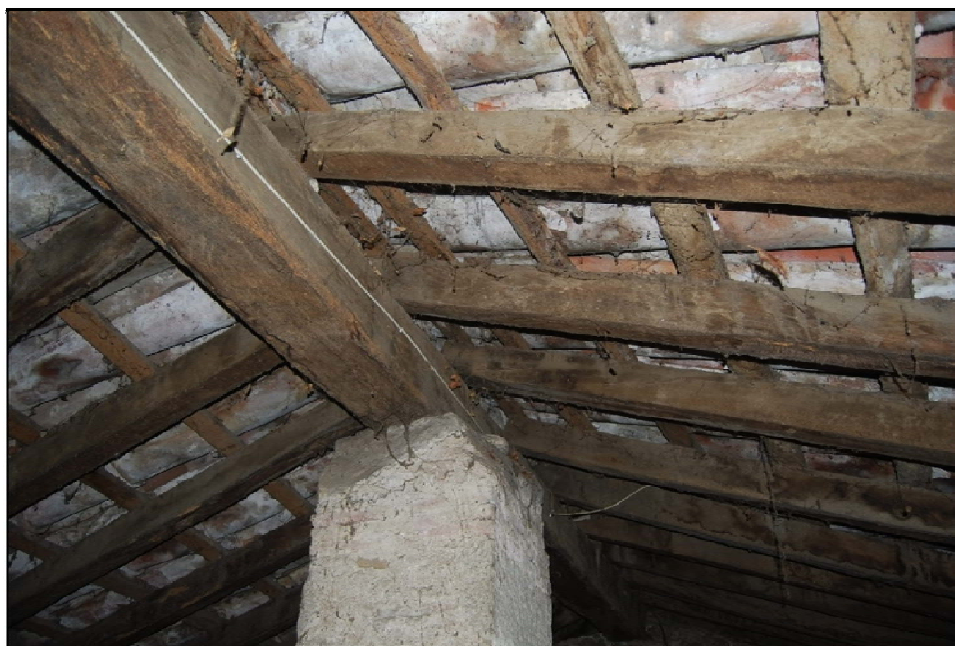
Fot.B- 7 Sala 2, Annex Familia Saubí / FONT: (els Autors, 2013)

Les construccions annexes, a l'esquerra i dreta de la edificació principal (*Veure Fot.B-7*), presenten un bon estat de conservació.

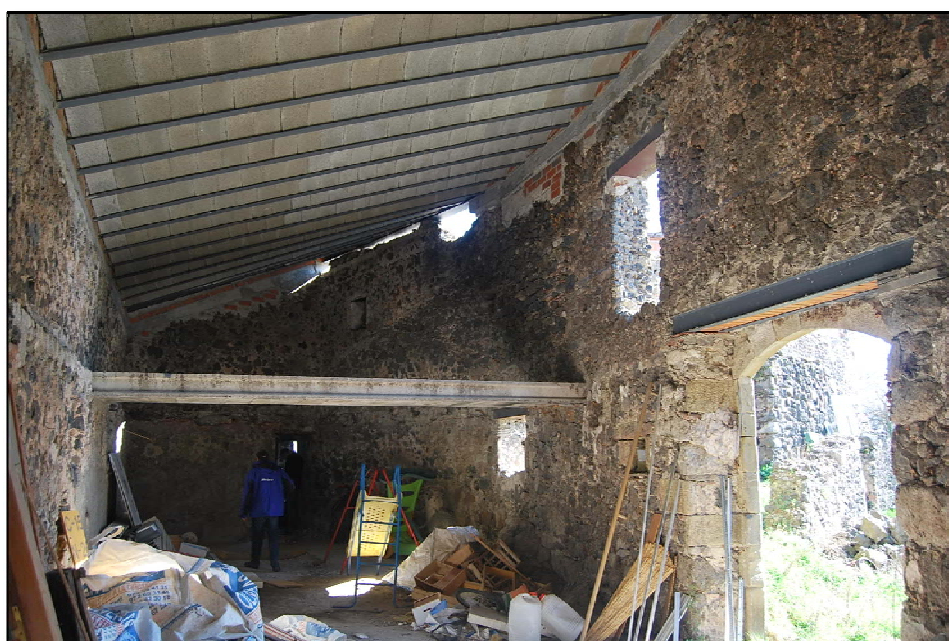
Fot.B- 8 Sala 1- Doble, Annex Ajuntament / FONT: (els Autors, 2013)

També, cal esmentar, que la Diputació de Girona, l'any 2009, va dur a terme un projecte subvencionat per arreglar les cobertes de dos dels edificis annexes. Es pot observar en les fotografies següents.

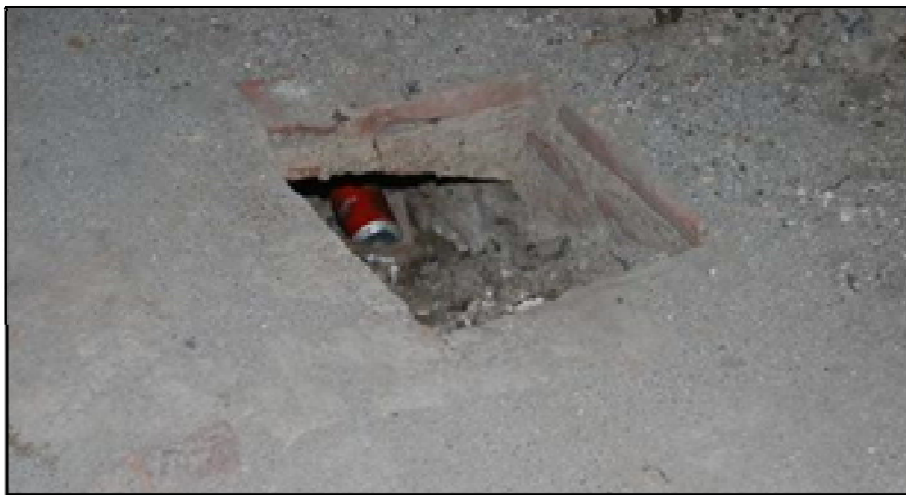
Fot.B- 25 Clavegueró enterrat / FONT: (els Autors, 2013)

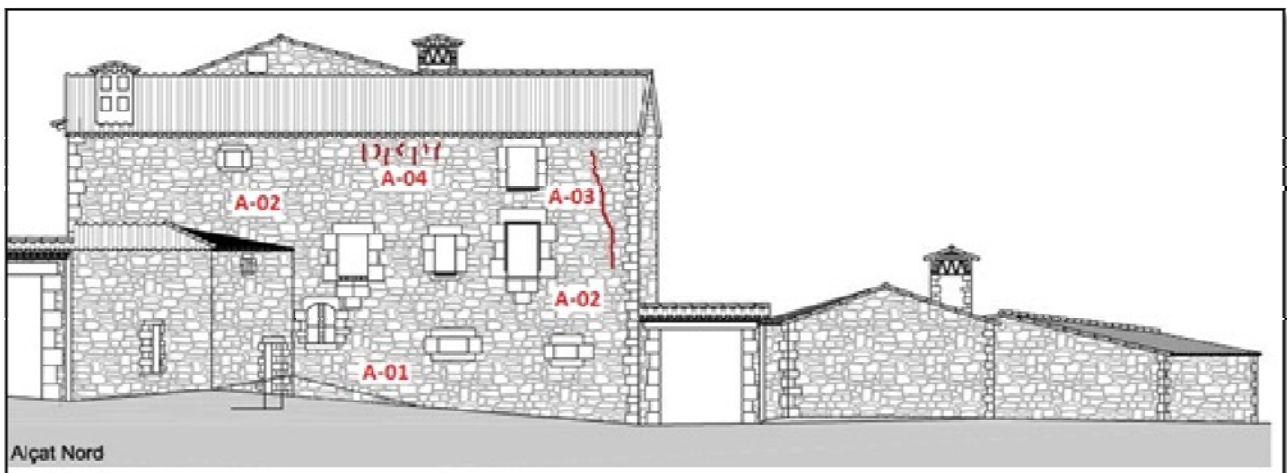
Imatge.B- 22 Lesions a edifici principal, façana Nord / FONT: (els Autors, 2013)

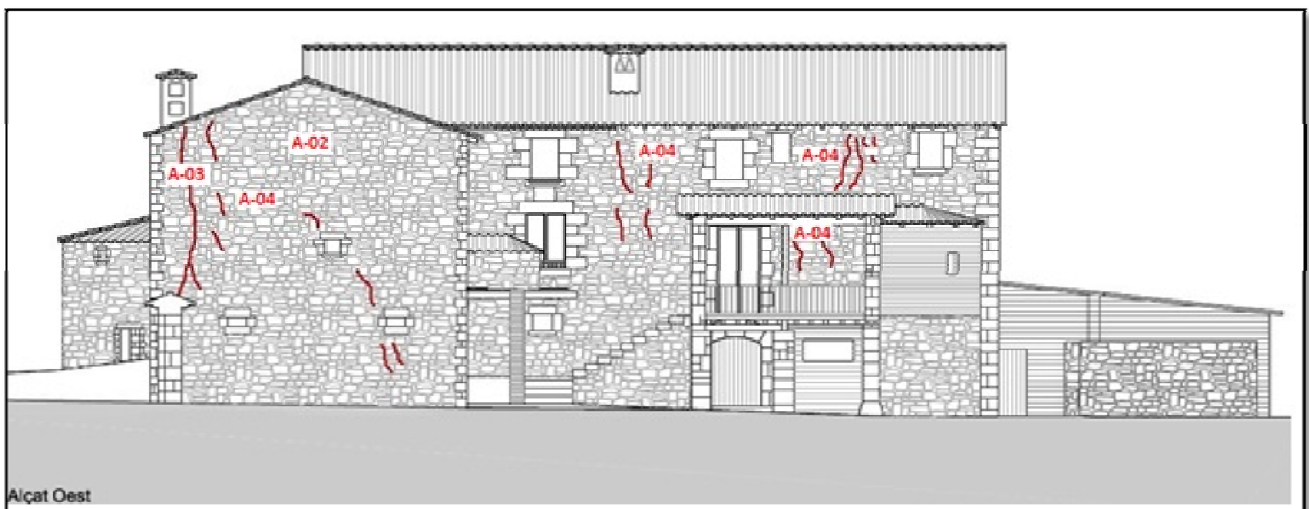
Imatge.B- 23 Lesions a edifici principal, façana Oest / FONT: (els Autors, 2013)

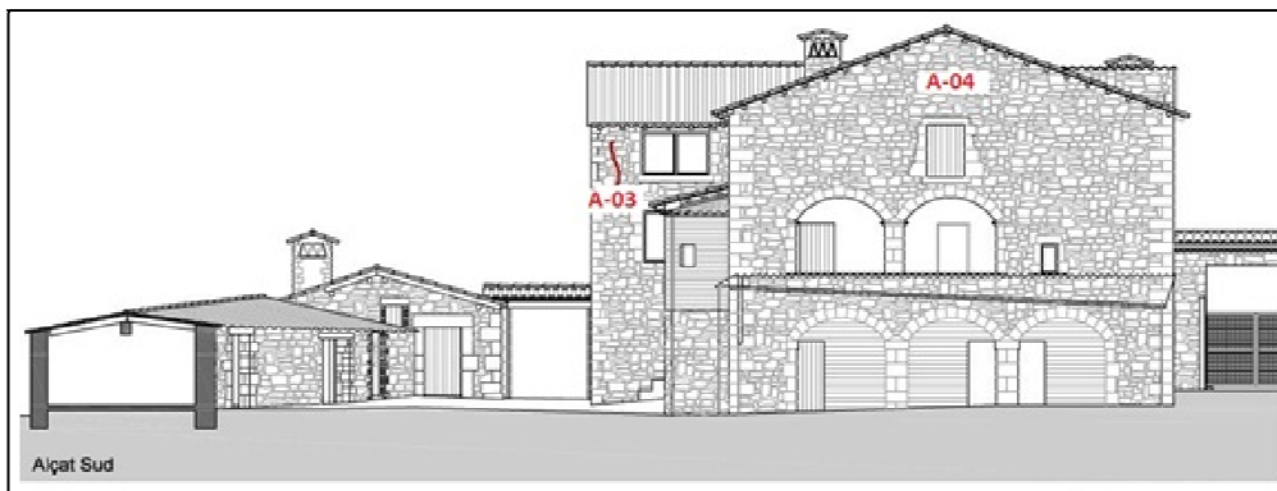
Imatge.B- 24 Lesions a edifici principal, façana Sud / FONT: (els Autors, 2013)

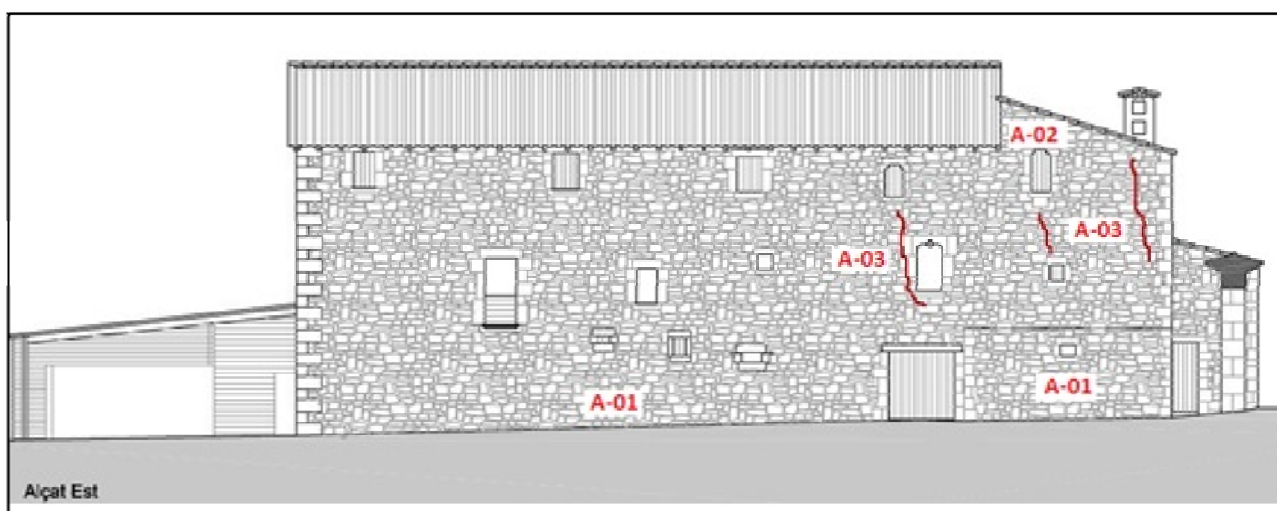
Imatge.B- 25 Lesions a edifici principal, façana Est / FONT: (els Autors, 2013)

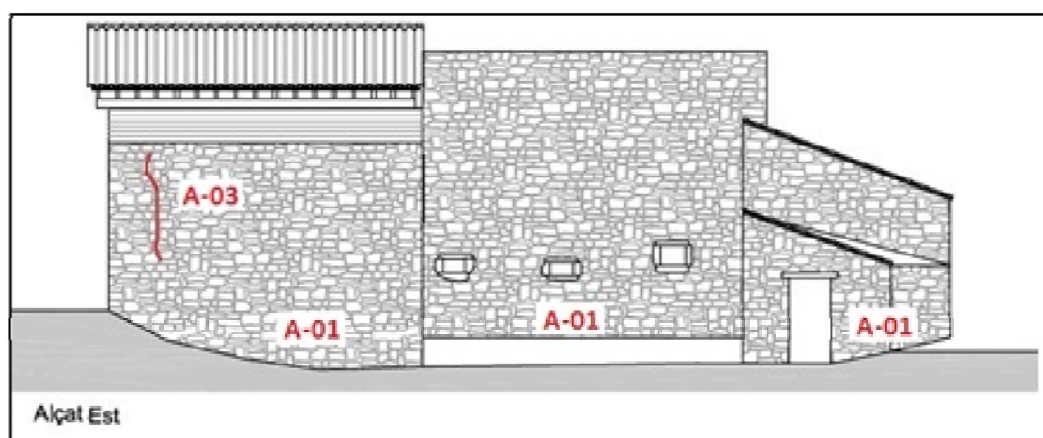
Imatge.B- 26 Lesions a edifici annex, façana Est / FONT: (els Autors, 2013)

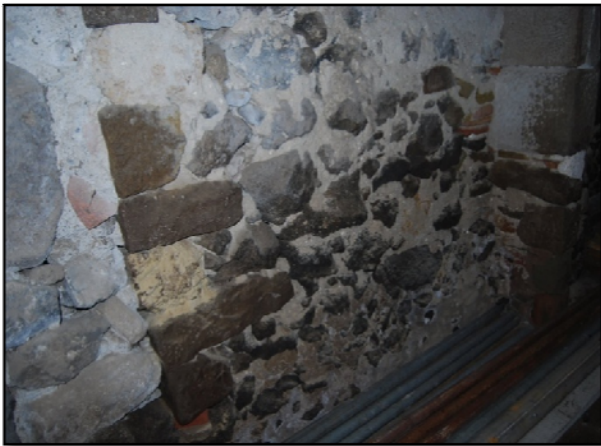
Fot.B- 30 Humitats mura cara interior / FONT: (els Autors, 2013)

És aconsellable realitzar una cata al perímetre d'aquest mur, per aprofundir amb l'anàlisi. Aquesta inspecció es realitzaria, amb mitjans manuals o mecànics, retirant la terra que envolta el mur fins arribar al fonament; amb 0,5 metre d'amplada serà suficient.

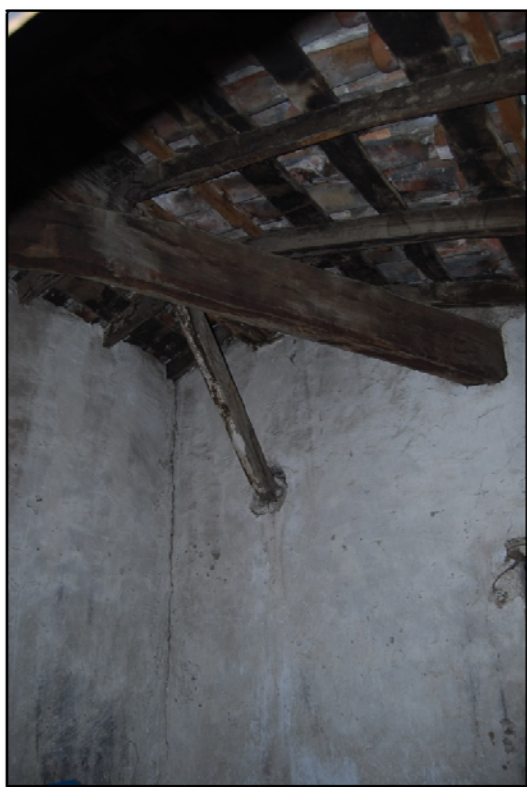
Fot.B- 40 Esquerda cantonera a planta segona, Mas Jonquer / FONT: (els Autors, 2013)

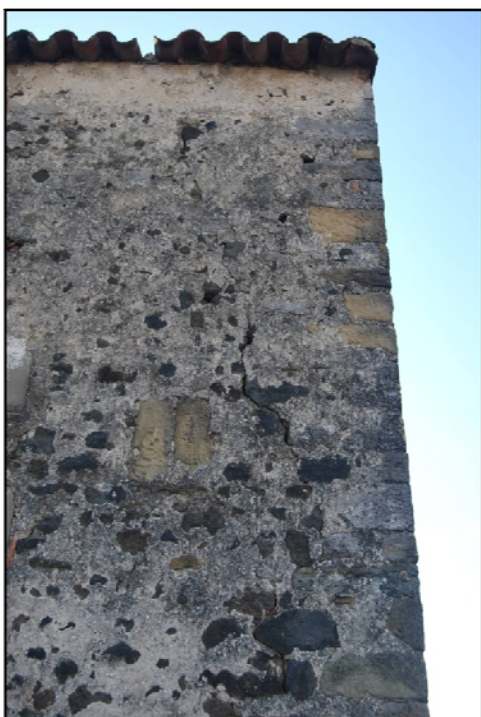
A les façanes exteriors Nord i Est, fent cantonada observem dues esquerdes pràcticament simètriques. És en el únic punt de la masia on ens trobem amb aquesta lesió. Creiem que per la orientació que segueixen les esquerdes, aquesta patologia podria haver sigut provocada per un moment sísmic o bé per un petit moviment dels fonaments. Com ja hem dit, només es troba en aquesta ala de la masia, que justament és un dels punts més extrems. L'anàlisi ens porta a pensar en la possibilitat que el fonament hagués sigut afectat per un moviment sísmic. Veiem les imatges que segueixen per complementar la comprensió.

Fot.B- 43 Esquerda a façana Nord / FONT: (els Autors, 2013)

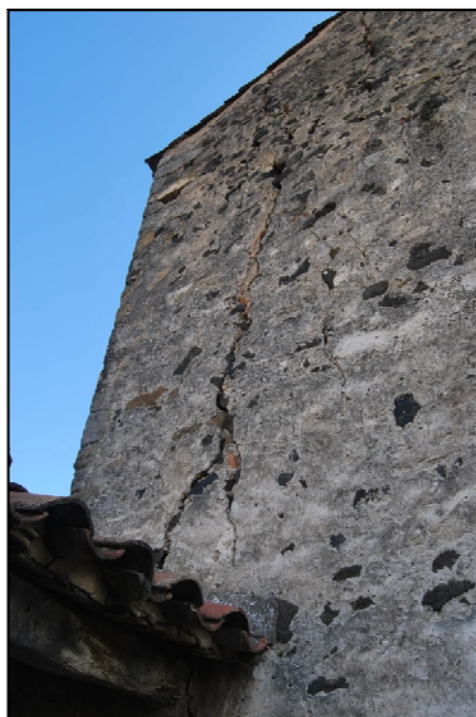
Fot.B- 44 Esquerda a façana Est / FONT: (els Autors, 2013)

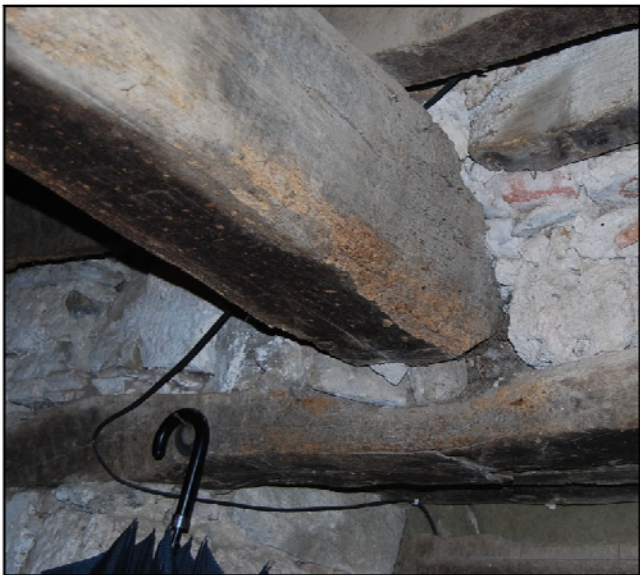
En la primera imatge s'observa l'entrega d'un cairat de fusta de roure directament en una paret de maçoneria sense revestir. Aquesta trobada coincideix a sobre d'una llinda, en el cairat s'insinua una petita pèrdua de secció i a la llinda presenta deformació. En canvi, en la segona veiem l'entrega d'una biga de fusta a una paret de maçoneria revestida on s'observa, una antiga reparació amb ciment; aquest ciment comença a entreveure petites i fines esquerdes.

En ambdós casos s'intueixen possibles problemes en la transmissió de càrrega.

Fot.B- 47 Encastament de cairat a paret sobre llinda / FONT: (els Autors, 2013)

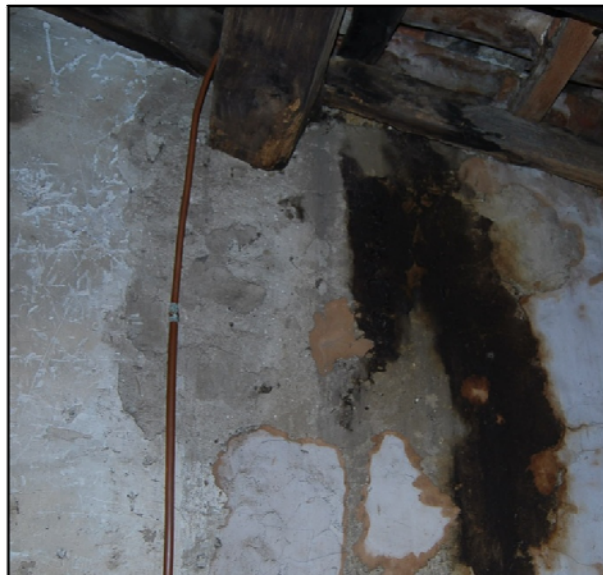
Fot.B- 48 Encastament de biga de fusta a paret amb acabat de calç / FONT: (els Autors, 2013)

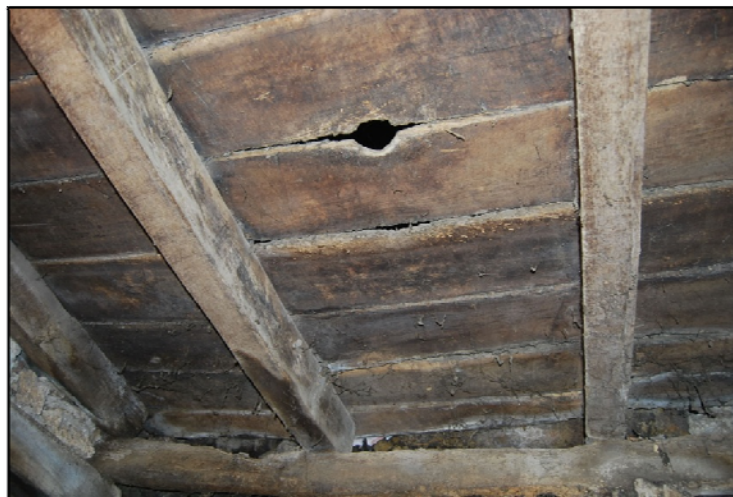
Fot.B- 49 Fusta, inspecció visual / FONT: (els Autors, 2013)

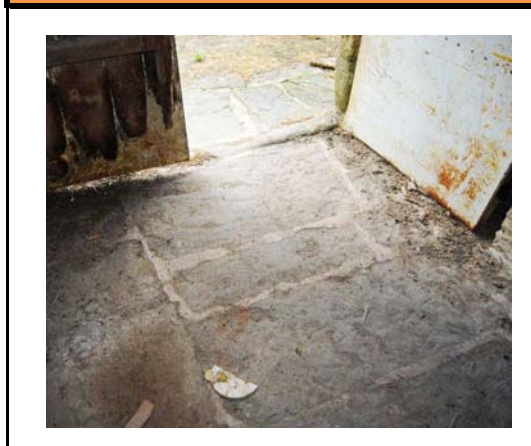
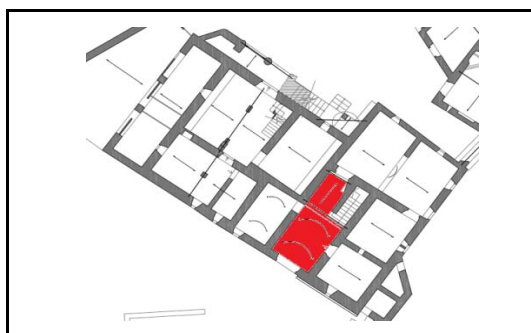
Al sistema constructiu utilitzat li fa falta una sub-base drenant o una làmina impermeable entre el paviment i el terreny. El morter utilitzat per tapar les juntes de les lloses és poròs i afavoreix l'entrada d'aigua. Entre la porta i el paviment hi ha una distància superior a 1cm, punt per on entre aigua quan hi ha pluges abundants.

Es tracta d'una lesió activa, la humitat segueix ascendint per capil·laritat.

Per tal de solucionar la lesió s'hauria d'arrencar el paviment existent i realitzar una sub-base, de 15cm de gruix, de material granular, col·locar una làmina de PVC (per donar impermeabilització) i realitzar una solera de formigó, amb fibres, de 15cm de gruix amb acabat vist o preparat per a rebre un paviment. Col·locació d'una goma a la part inferior de la porta, adherida aquesta, per privar l'entrada d'aigua desde l'exterior. (Veure detall RL-1)

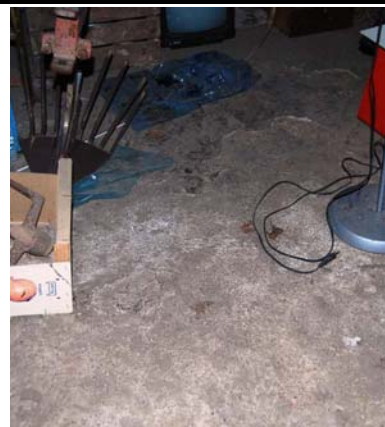
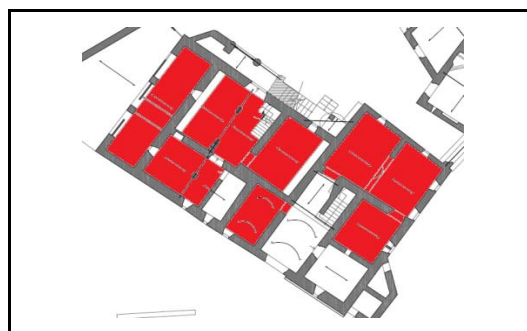
Al sistema constructiu utilitzat li fa falta una sub-base drenant o una làmina impermeable entre el paviment i el terreny. Poc gruix de la solera de formigó. Degut en l'estat en el que es troba, i l'època que va ser construït és probable que hi hagi poc ciment en la dosificació.

Es tracta d'una lesió activa, la humitat segueix ascendint per capil·laritat.

Per tal de solucionar la lesió s'hauria d'arrencar el paviment existent i realitzar una sub-base, de 15cm de gruix, de material granular, col·locar una làmina de PVC (per donar impermeabilització) i realitzar una solera de formigó de 15cm de gruix amb acabat vist o preparat per a rebre un paviment. (Veure detall RL-1)

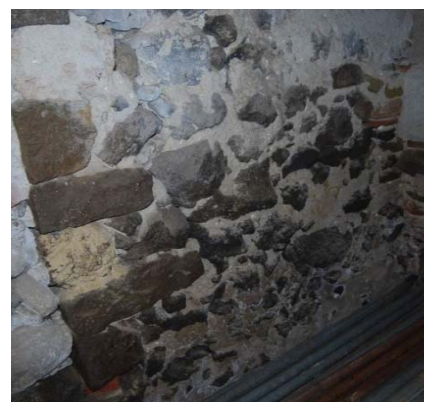
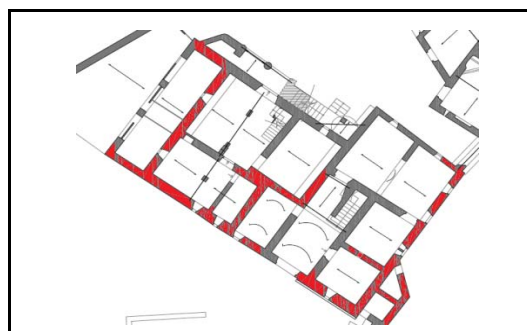
Per executar el sistema constructiu es va utilitzar un morter de calç per adherir les pedres entre elles, un morter que degut la seva porositat, afaboreix l'entrada d'aigua per capil·laritat. Algunes zones de l'exterior el terreny es troba a cota superior que a les estances interiors, provocant l'entrada d'aigua per filtració a través de la paret. La falta de canals per recollir aigües pluvials provoca que tota l'aigua de pluja entri en contacte amb la base dels murs.

Es tracta d'una lesió activa, la humitat segueix ascendint per capil·laritat.

Col·locar canals per recollir les aigües pluvials. Realització d'un drenatge a tot el vol de l'edificació, per tal d'evacuar les aigües pluvials de la base dels murs. Sanejar les parets. (Veure detall RL-2)

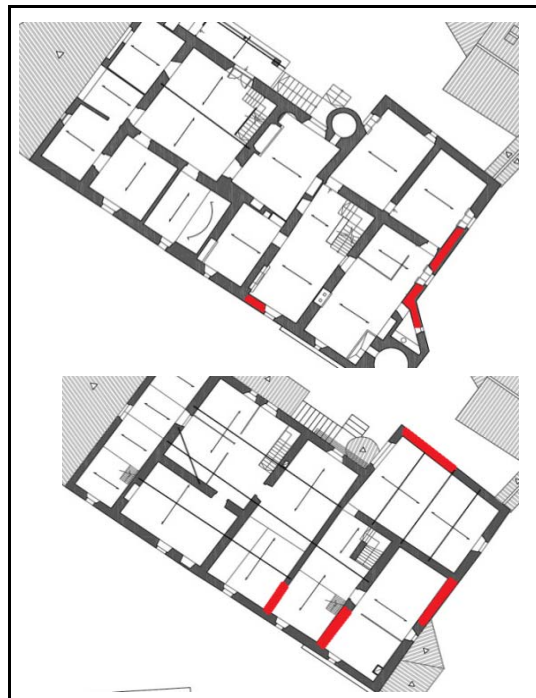
L'aigua es filtra a través del morter de calç, utilitzat per l'adherència de les pedres, cap a l'interior provocant l'aparició de les humitats en les parets. Les zones on han aparegut les humitats, tenen contacte amb l'exterior; el morter de calç en aquests punts es veu molt deteriorat.

Repicar la zona de la paret afectada, sanejar la mamposteria i realitzar de nou el revestiment. La pintura d'acabat ha de ser transpirable. Per la part exterior es repicarà la zona afectada i es referà de nou.

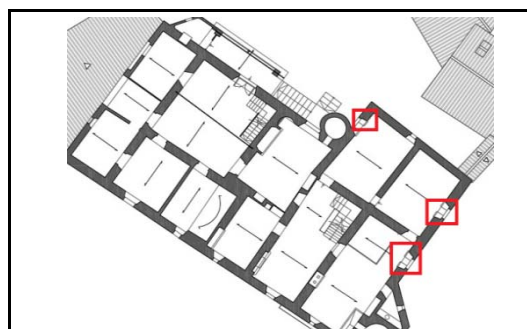
REFERÈNCIA DE PATOLOGIA	2.02
TIPUS DE LESIÓ	Física
MAL GENERAT	Humitat
PLANTA O ALÇAT AFECTAT	Planta primera
ELEMENT CONSTRUCTIU AFECTAT	Parets (entrega amb finestres)

La falta de manteniment de la fusteria ha provocat un deteriorament del material que afaboreix a la filtració d'aigua. Manca de sellatge entre la fusteria i la paret, visualment s'aprecia una esquerda en aquesta zona. Manca d'ampit, provocant que l'aigua filtri pels materials.

Es tracta d'una lesió activa, la humitat segueix entrant a l'interior.

Col·locació d'un ampit a la finestra, si es fa de poca pendent és necessari col·locar una làmina impermeabilitzant a la part inferior d'aquest. Degut l'estat de la fusteria, aquesta haurà de ser substituïda per una de nova. S'haurà de realitzar un repicat i sanejat de la superfície afectada i realitzar un posterior remolinat. Un cop acabat es farà el sellatge de la fusteria amb la paret mitjançant silicona. (Veure detall RL-3)

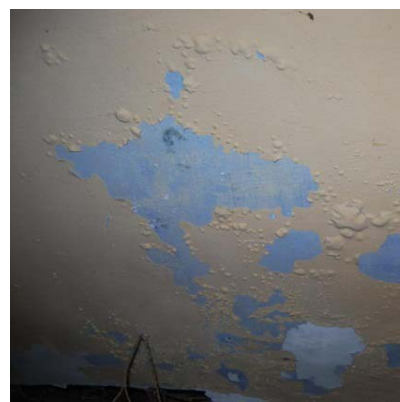
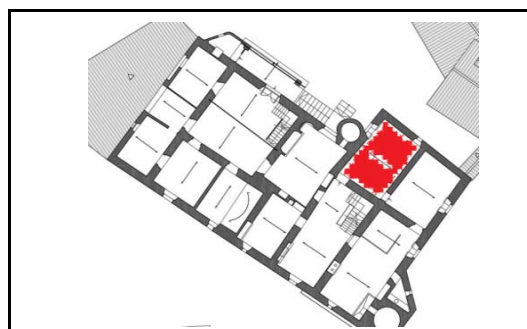
La falta de ventilació de la camera compresa entre el forjat i el fals sostre ha provocat que l'aire, saturat de vapor d'aigua, es transformi en líquid; la cara superior del fals sostre ha quedat molla i ha provocat filtracions a la cara inferior.

Es tracta d'una lesió activa, la humitat es segueix filtrant.

Retirar el fals sostre, intervenció al forjat (Fitxa 8), Realitzar de nou un fals sostre, en el cas que aquest sigui per anar pintat, fer-ho amb pintura transpirable. Realitzar una ventilació de la càmera superior del fals sostre.

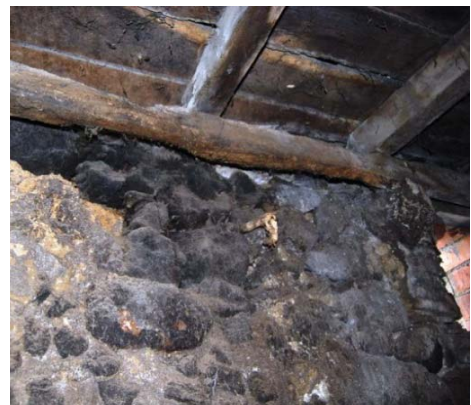
La falta de manteniment en els cairats juntament amb l'entrada d'aigua, per filtració a través de les parets, ha afectat a les zones d'encastament de les bigues a la paret de maçoneria. Molts dels cairats presenten pèrdua de secció i podriment, alguns dels quals ja no tenen contacte amb la paret.

Pràcticament la totalitat dels cairats podran ser conservats després de fer-los una neteja i un tractament adequat contra la humitat. Els que estan realment afectats hauran de ser substituïts per uns de nous, així com tots els elements que hagin quedat deteriorats. Sanejar les parets. Aplicar un vernís per a la protecció dels cairats.

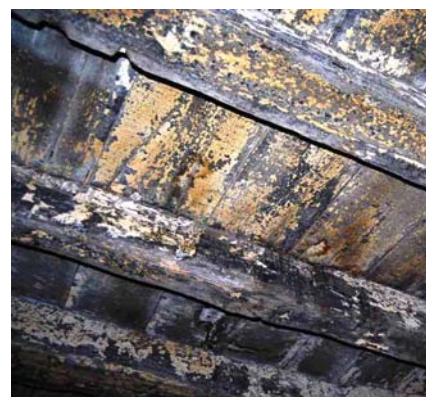
La falta de ventilació de la cambra compresa entre el forjat i el fals sostre ha provocat que l'aire, saturat de vapor d'aigua, es transformi en líquid; Els diferents materials han quedat humits i s'hi han creat fongs, en algun punt es veu pèrdua de secció degut a la podridura

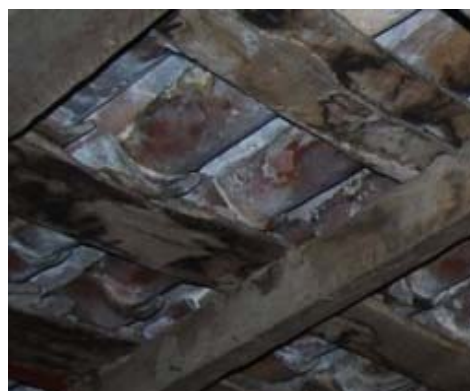
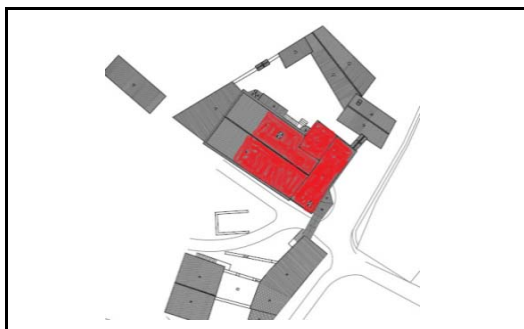
Amb el pas del temps algunes teules han patit moviments, degut que aquestes no han tornat a ser col·locades al seu lloc afavoreixen l'aparició d'esclètxes per on es filtra l'aigua.

Es tracta d'una lesió activa, la humitat es segueix filtrant.

S'han de substituir totes les llates que hagin quedat malmeses, repassar el solpament que hi ha entre les teules i si és necessari augmentar-lo, recol·locar totes aquelles teules que s'han desplaçat del lloc original. S'haurà de fer un sanejat de les teules per extreure la molsa i líquens. (lesió comentada a la fitxa 11)

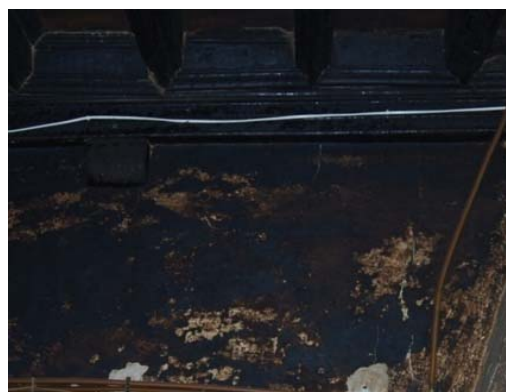
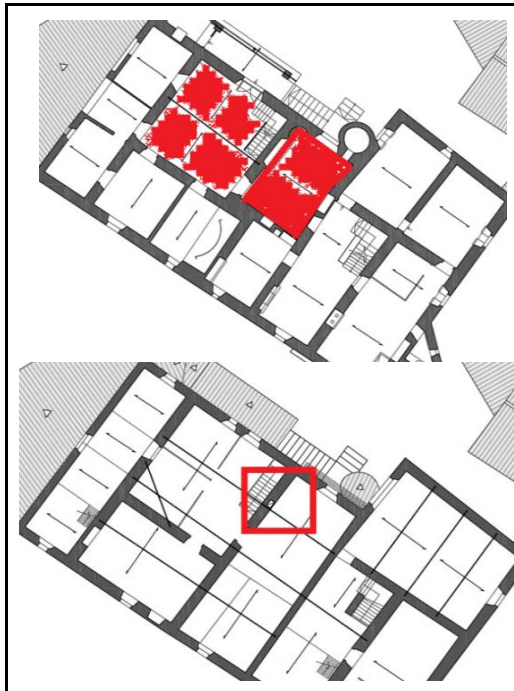
Degut a la falta de manteniment i ventilació, les parets i sostres han quedat brutes degut al fum provinent de la llar de foc.

Repicat del revestiment de les parets. Sanejar les superfícies verticals (parets) i horitzontals (sostres). Formació d'un nou revestiment vertical. Millorar la ventilació.

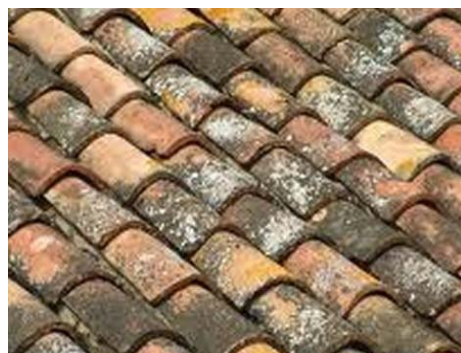
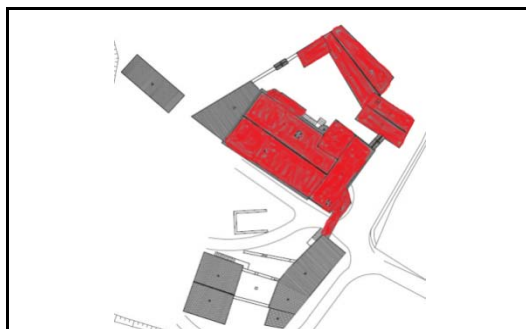
REFERÈNCIA DE PATOLOGIA	C.02
TIPUS DE LESIÓ	Física
MAL GENERAT	Brutícia
PLANTA O ALÇAT AFECTAT	Coberta
ELEMENT CONSTRUCTIU AFECTAT	Teules ceràmiques

Les condicions ambientals són favorables a la formació dels líquens. Les teules són ceràmiques i fabricades manualment, per tant més poroses que les fabricades actualment; els poros són els punts on comencen la formació dels líquens i molses.

Es tracta d'una lesió lleu, ja que no afecta a la salut de les persones, però s'ha de posar solució ja que aquesta podria provocar l'aparició de noves lesions.

Es tracta d'una lesió activa, no s'han pres mesures per sanejar.

S'haurà de realitzar un tractament de sanejament de les cobertes per l'eliminació de líquens i molsa.

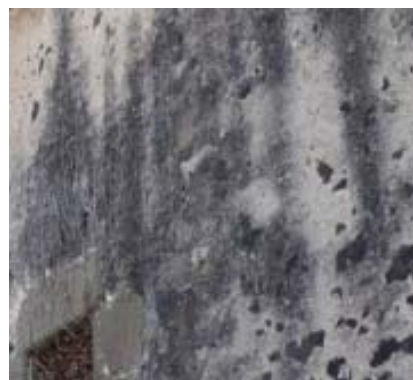
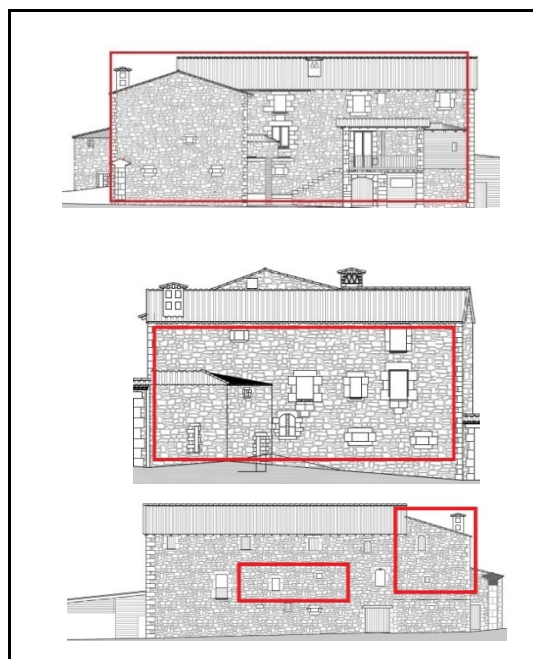
Els agents atmosfèrics als quals estan exposades, juntament amb la falta d'ampits a les finestres i falta de canals per la recollida d'aigües pluvials provinents de la coberta, provoquen uns regalims per la façana; brutícia per neteja diferencial.

S'ha de sanejar tota la superfície de la façana. Realitzar un sistema de recollida d'aigües pluvials en tota la coberta, així com col·locar ampits a les finestres, per així evitar els regalims d'aigua per la façana.

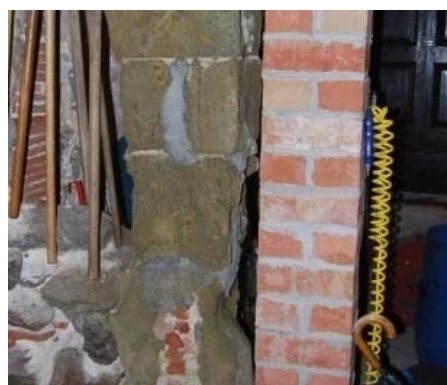
La mala elecció dels materials, ha provocat que la pedra utilitzada per el pilar s'erosioni. Es tracta d'un tipus de pedra sorrenca, la qual va perdent secció degut a les condicions ambientals a les quals està exposada; humitat i canvis de temperatura.

Passiu, degut que es va realitzar una intervenció per evitar la fallida del sistema constructiu.

Després de realitzar un càlcul de càrregues, es comprova que el pilar ceràmic que es va realitzar per mantenir l'estabilitat del sistema és capaç de resisitir els esforços que se li transmeten. S'enderrocarà el pilar erosionat i es realitzarà un revestiment amb morter hidrófug el pilar ceràmic.

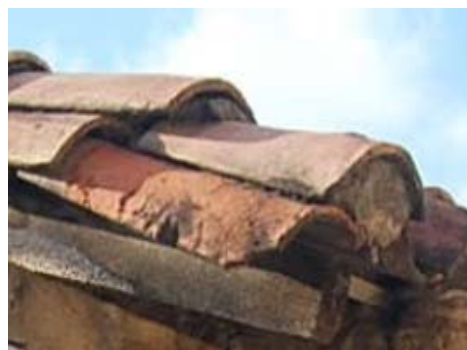
Algunes teules estan deteriorades, presenten pèrdua de material.

La falta de manteniment en les cobertes, provoca que al llarg del temps es trobin teules que presenten pèrdues de material, fisures, esquerdes i altres a causa dels agents atmosfèrics als que han estat exposades.

Es tracta d'una lesió activa, no s'han pres mesures per acabar amb la lesió

Substitució de les teules en mal estat, reutilitzant teules envellides d'altres obres o agafant-ne de la mateixa masia. S'ha de tenir en compte que la teula vista ha de ser envellida. En el cas de no tenir-les, es substituiran les teules canals de l'edificació per unes de noves, i les extreïtes es col·locaran vistes.

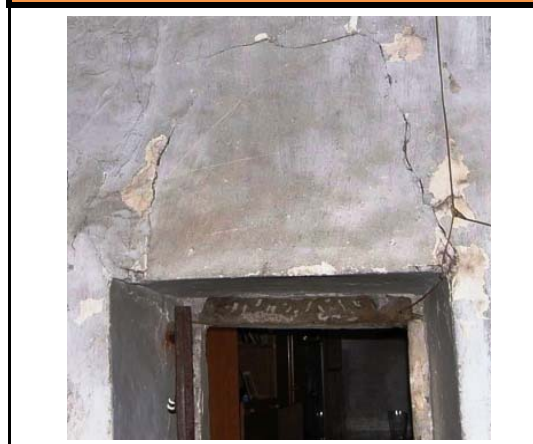
La càrrega que gravita sobre la porta es transmet als brancals, produint un esforç de compressió. La llinda que es va col·locar, de fusta, no té la capacitat resistent suficient per absorbir la càrrega i ha fletxat, provocant unes esquerdes on s'aprecien la forma de l'arc de descàrrega.

Repicar la zona afectada i reforçar al dintell actual augmentant la secció mitjançant un altre dintell de fusta, adherits entre ells amb resines i ancoratge mecànics. Tornar a realitzar el revestiment. (Veure detall RL-4)

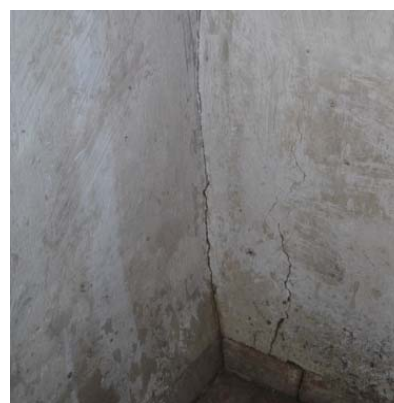
FITXA Nº
16

REFERÈNCIA DE PATOLOGIA	3.04
TIPUS DE LESIÓ	Mecàniques
MAL GENERAT	Esquerdes
PLANTA O ALÇAT AFECTAT	Planta segona
ELEMENT CONSTRUCTIU AFECTAT	Entregues de parets

La trava entre les pedres d'una paret de mamposteria, no és molt elevada, la diferència d'esforços mecànics que reben les parets ha provocat que aparagués l'esquerda a l'entrega d'aquestes.

Es tracta d'una lesió activa, degut que les sobrecàrregues encara hi son presents.

Obrir regates a les parets per tal de col·locar-hi uns ànguls metàl·lics, formats per dues platines soldades a 90º, per millorar la trava de les parets. Repicar la zona afectada i refer el revetiment. (Veure detall RL-5)

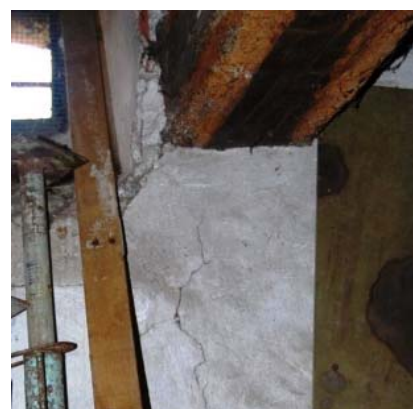
L'accés de càrrega provocat per les jàsseres i/o cairats fa que apareixi una esquerda a la zona inferior de l'ancastament . La superfície de repartiment és massa reduïda.

S'han de fer unes regates, a la zona afectada, on es col·locaran unes grapes d'acer per poder augmentar el travatge del mur. A la zona de recolzament de les jàsseres es formarà un dau de formigó per incrementar la zona de repartiment. Refer el revestiment. (Veure detall RL-6)

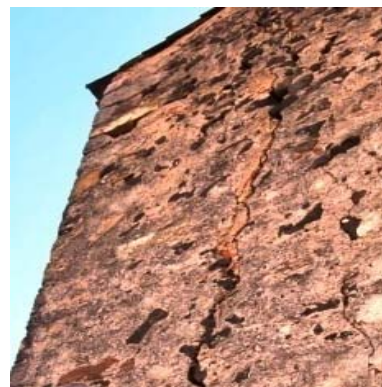
FITXA Nº
18

REFERÈNCIA DE PATOLOGIA	A.03
TIPUS DE LESIÓ	Mecàniques
MAL GENERAT	Esquerdes
PLANTA O ALÇAT AFECTAT	Alçat Nord-Est i Nord-Oest
ELEMENT CONSTRUCTIU AFECTAT	Parets

La falta de fonamentació de l'edificació podria haver provocat assentament en el terreny, degut que les esquerdes són pràcticament verticals i han aparegut a la cantonada de l'edifici es consideren causades per moviments sísmics.

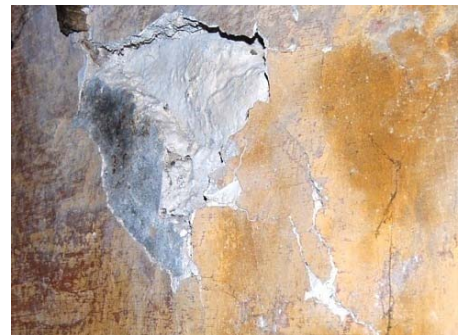
FITXA Nº
20

REFERÈNCIA DE PATOLOGIA	2.08 - 3.06
TIPUS DE LESIÓ	Mecàniques
MAL GENERAT	Despreniments
PLANTA O ALÇAT AFECTAT	Planta primera i planta segona
ELEMENT CONSTRUCTIU AFECTAT	Parets

La paret de maçoneria consta d'una sola fulla revestida per la part interior. La filtració d'humitats per la paret (de l'exterior cap l'interior) provoca que el revestiment perdi l'adherència amb la pedra i aquest acabi caient.

Repicat de la zones afectades, sanejar les parets i aplicar de nou un revestiment adequat. Per la part exterior s'haurà de repassar les juntes entre pedres, realitzades amb morter de calç.

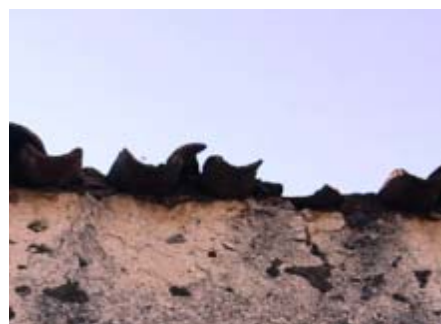
FITXA Nº
21

REFERÈNCIA DE PATOLOGIA	C.04
TIPUS DE LESIÓ	Mecàniques
MAL GENERAT	Despreniments
PLANTA O ALÇAT AFECTAT	Planta coberta
ELEMENT CONSTRUCTIU AFECTAT	Teules ceràmiques

Els voladissos amb el sistema constructiu utilitzat de teula ceràmica volada i sense adherència, així com la falta de manteniment de la coberta les condicions climatològiques provoquen que les teules pateixins moviments; arribant a provocar la caiguda d'aquestes.

Es tracta d'una lesió activa, ja que la majoria de teules en mal estat ja han caigut, tot i aixó podrien haver-hi més despreniments.

Recol·locació de les teules dels voladissos correctament amorterades per evitar la caiguda, reutilitzant teules envellides d'altres obres o agafant-ne de la mateixa masia. S'ha de tenir en compte que la teula vista ha de ser envellida. En el cas de no tenir-les, es substituiran les teules canals de l'edificació per unes de noves, i les extretes es col·locaran vistes.

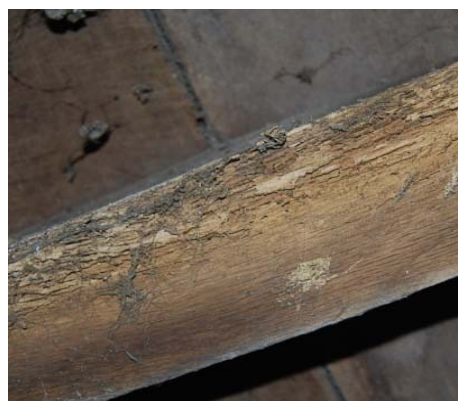
La falta de manteniment ha deixat tots els cairats i jàsseres desprotegits, cosa que ha afavorit l'aparició de xilòfags dins la fusta.

Es tracta d'una lesió activa, ja que no ha rebut cap tipus de tractament.

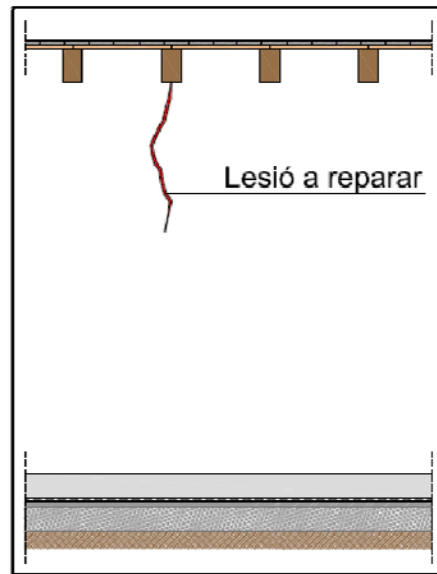
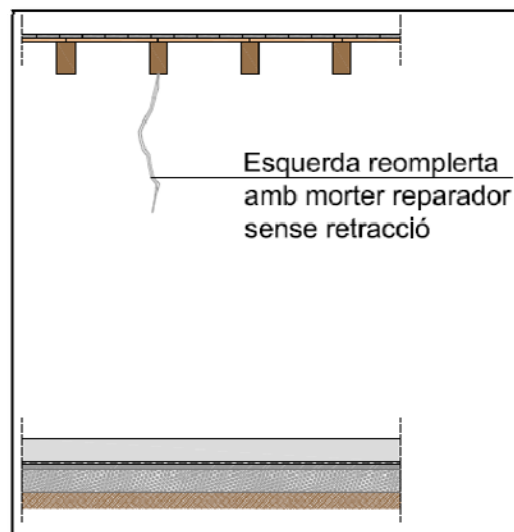
❖ RL6-1 _ Esquerda a la zona de recolzament d'un cairat. No és activa.

- Neteja de l'esquerda
- Reomplert mitjançant morter reparador sense retracció

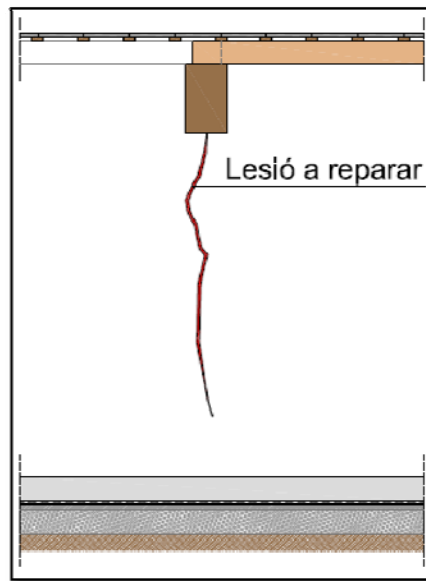
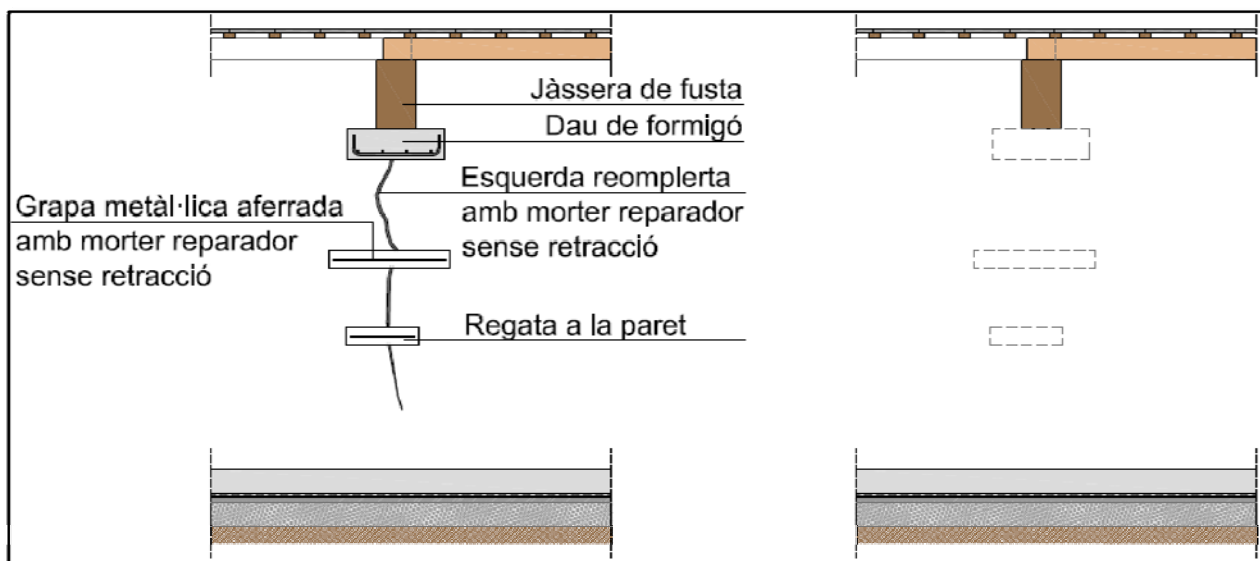
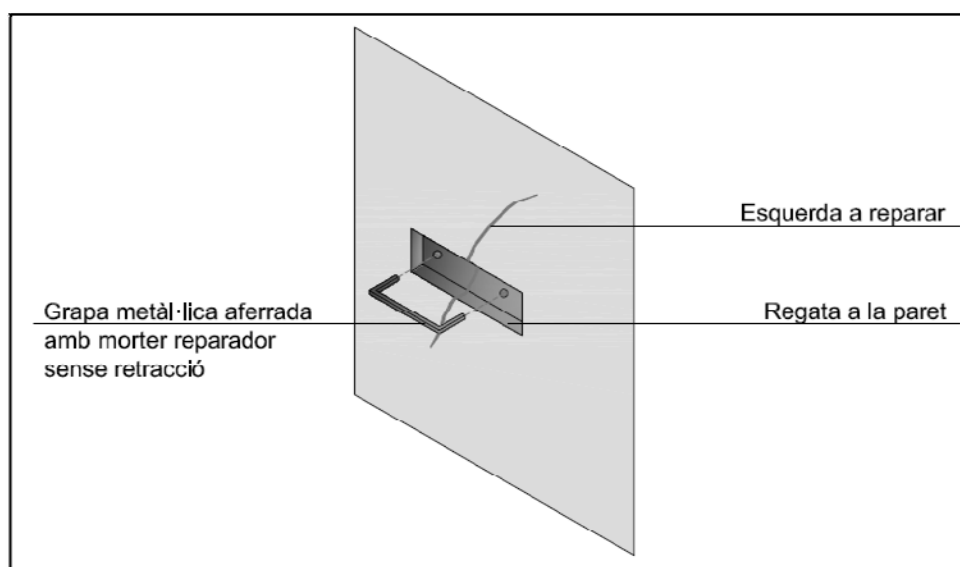
- ❖ RL6-2_Esquerda a la zona de recolzament d'una jàssera. Estat actiu.

- Apuntament de la jàssera
- Repicat i extracció de les pedres on recolza la jàssera
- Formació d'un dau de formigó per augmentar la superfície de repartiment de càrregues
- Realització d'unes regates a la paret de maçoneria, de longituds diferents i a una distància de 50cm entre elles.
- Col·locació d'una grapa metàl·lica formada per una barilla de 16mm de diàmetre, adherida amb morter reparador sense retracció.
- Refer el revestiment de la paret

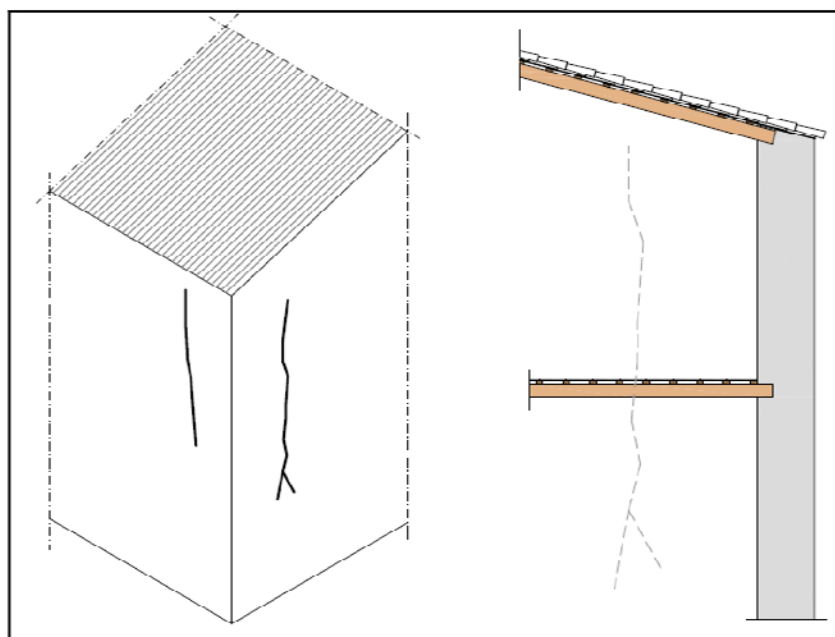
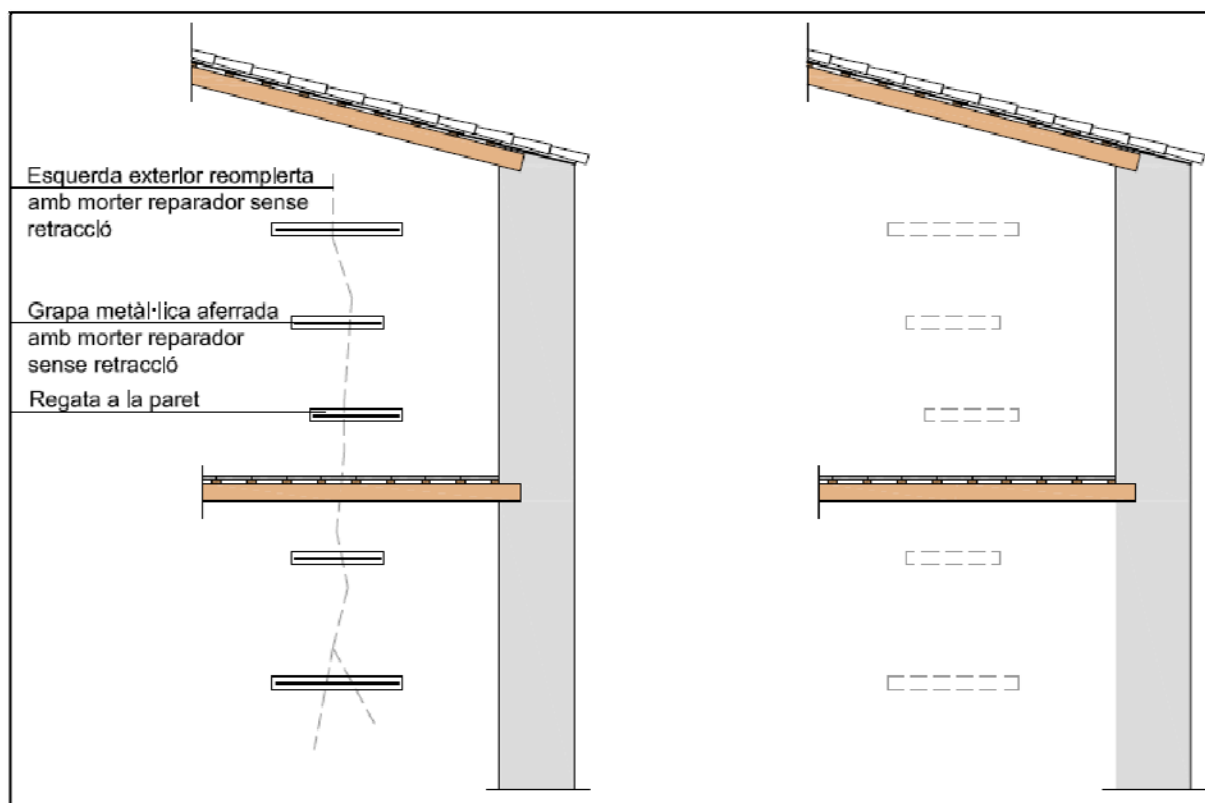
➤ RL7 _ Esquerda a la façana

L'esquerda és visible per la part exterior de la façana, però no travessa a la part interior de l'edifici. Degut que la paret exterior és de maçoneria la intervenció a realitzar serà per la part interior per tal de no malmetre l'estètica de l'edifici.

- ❖ Localització de l'esquerda a la part interior
- ❖ Realització d'unes regates a la paret de longituds diferents i a una distància de 50cm entre elles.
- ❖ Col·locació d'una grapa metàl·lica formada per una barilla de 16mm de diàmetre, adherida amb morter reparador sense retracció. (Detall RL-6.2)
- ❖ Refer el revestiment de la paret
- ❖ Per la part exterior s'ha de netejar l'esquerda i reomplir-la amb morter reparador sense retracció.

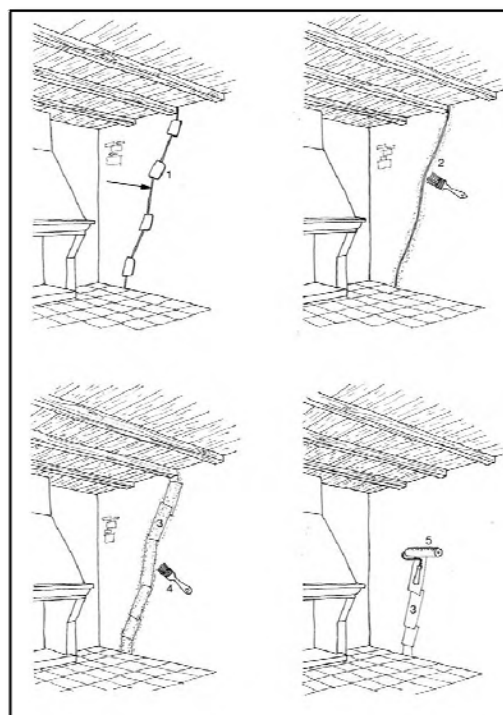
Fot.B- 55 Mètode de reparació d'esquerdes interiors / FONT: (Institut de Tecnologia de la Construcció de Catalunya, 1985)

Reparació d'esquerdes estabilitzades a les parets interiors

- 1- Es col·locaran testimonis per saber si l'esquerda és viva o està estabilitzada.
- 2- Si l'esquerda està estabilitzada s'impregnaran les vores de l'esquerda amb una resina acrílica.
- 3- Es col·locarà una llenca de napa no teixida de polièster o una gasa cobrint l'esquerda.
- 4- S'aplicarà una segona capa de resina.
- 5- Finalment es pintarà amb una pintura elàstica.
