Treball final de grau

Títol: REHABILITACIÓ ESTRUCTURAL DEL MAS JONQUER
PER ADAPTACIÓ A L'ACTIVITAT DE CENTRE SOCIAL I
D'ALBERG AMB CRITERIS DE SOSTENIBILITAT

Document: BLOC II. ESTUDI PATOLÒGIC

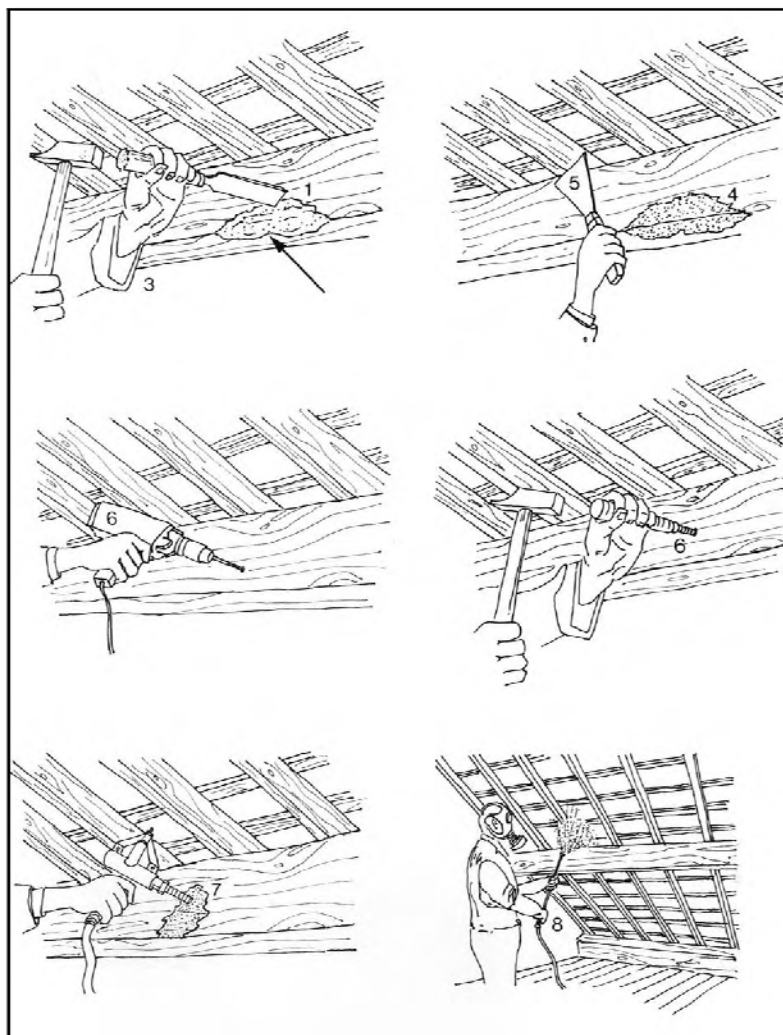
Fot.B- 56 Mètode del tractament d'elements lineals de fusta / FONT: (Institut de Tecnologia de la Construcció de Catalunya, 1985)

Tractament curatiu d'elements lineals de fusta

- 1- Es determinarà la fondària fins on arriba l'atac
- 2- Es comprovarà per càlcul la capacitat mecànica de les peces atacades
- 3- S'eliminarà la fusta atacada i es netejarà el buit
- 4- Es col·locarà en el lloc de la fusta eliminada una secció equivalent de fusta nova tractada o bé d'un morter de resina epoxi.
- 5- S'obrirà el porus de la fusta rasant la pintura, el vernís o qualsevol altre producte que el tapi.
- 6- S'injectarà sense pressió un insecticida oliós fins que sopi la fusta.
- 7- S'acabarà el tractament polvoritzant o pintant la part exterior de les peces tractades amb un protector, també de tipus oliós.
