Projecte/Treball Fi de Carrera

Títol: Estudi històric i patològic del Mas Vell - Rehabilitació del Mas Vell i transformació en centre d'esports d'aventura.

Document: (VOLUM 3) Plànols

Alumne: Marc Catllà Oliveras - Martín Miguel Rodríguez Codina

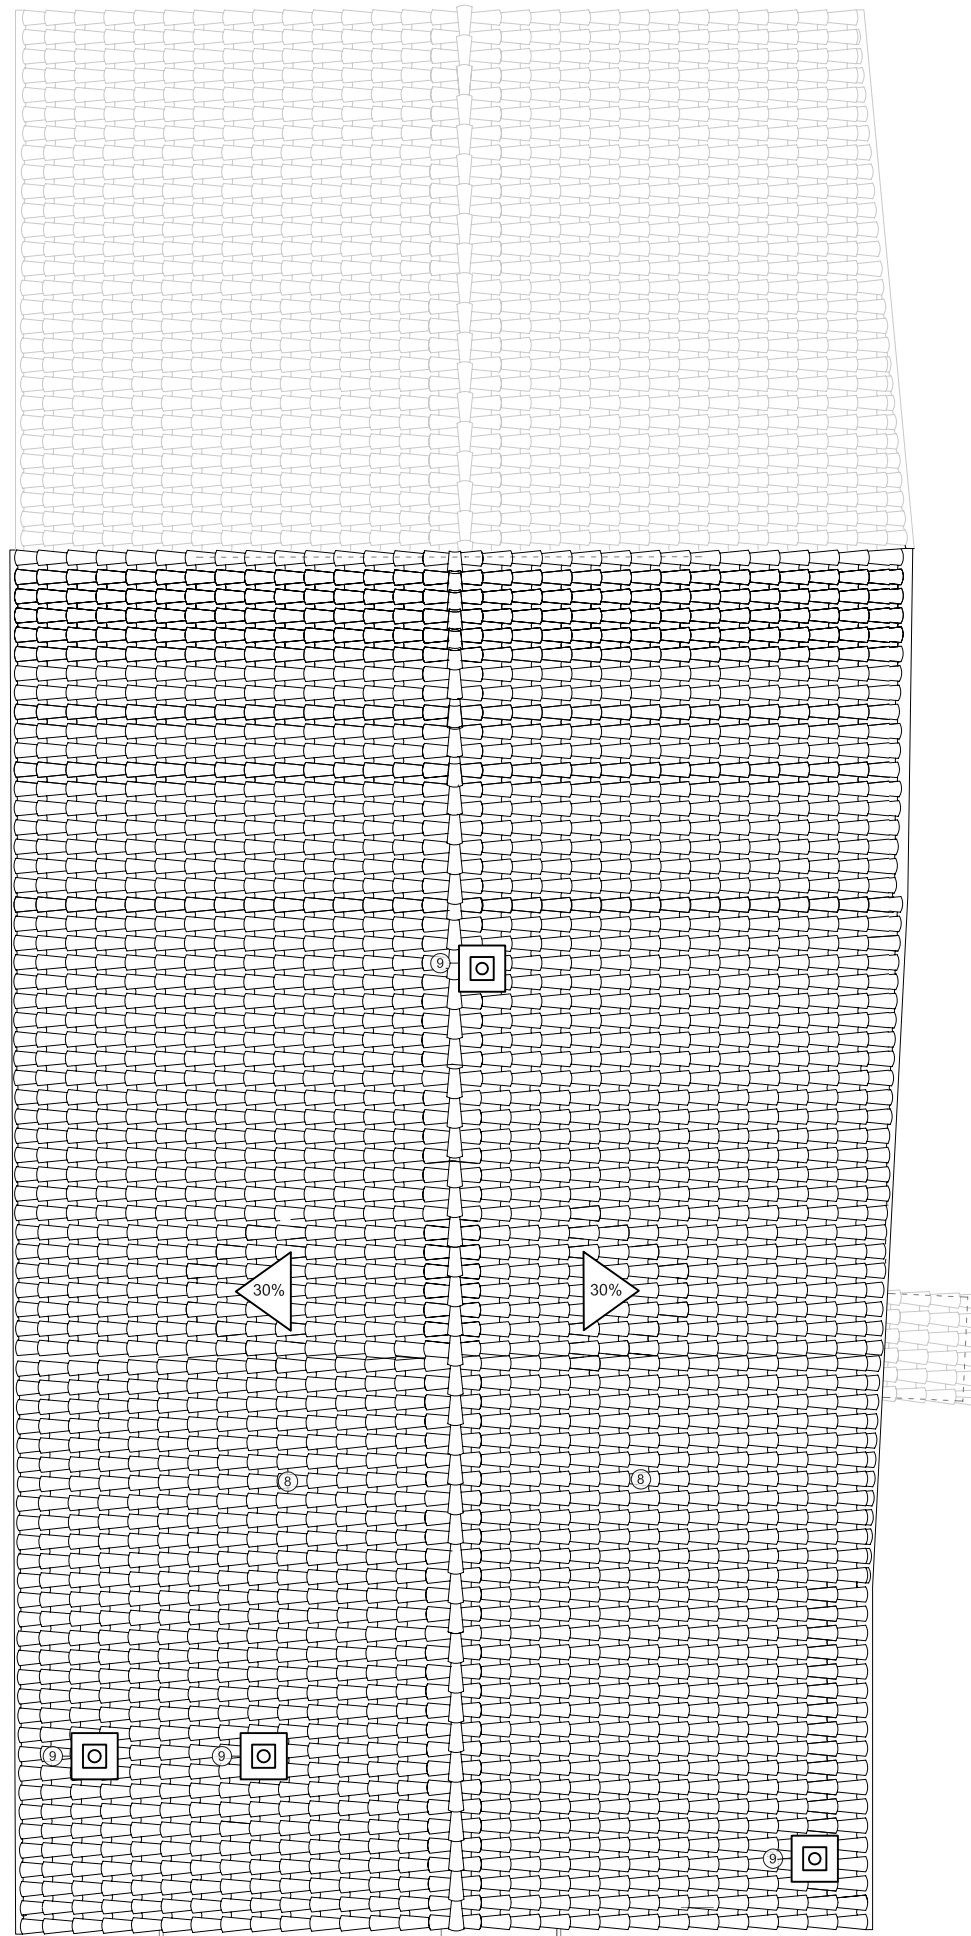
PLANTA COBERTA
E:1/100

- ① Paviment de formigó acabat raspat
- ② Paviment de gres rústic
- ③ Paviment de formigó lliscat
- ④ Paret remolinada i pintada amb pintura plàstica
- ⑤ Paret existent de mamposteria vista a l'interior
- ⑥ Paret exterior d'obra vista rústica
- ⑦ Paret de mamposteria vista amb impermeabilització exterior
- ⑧ Teula ceràmica àrab
- ⑨ Xemeneia d'obra vista amb barret de tova ceràmica.

PROPOSTA
coberta

pendents
