CONTROL ARQUEOLÒGIC A LA PLAÇA DEL VI, 4, DE GIRONA

Ana COSTA *, David VIVÓ *

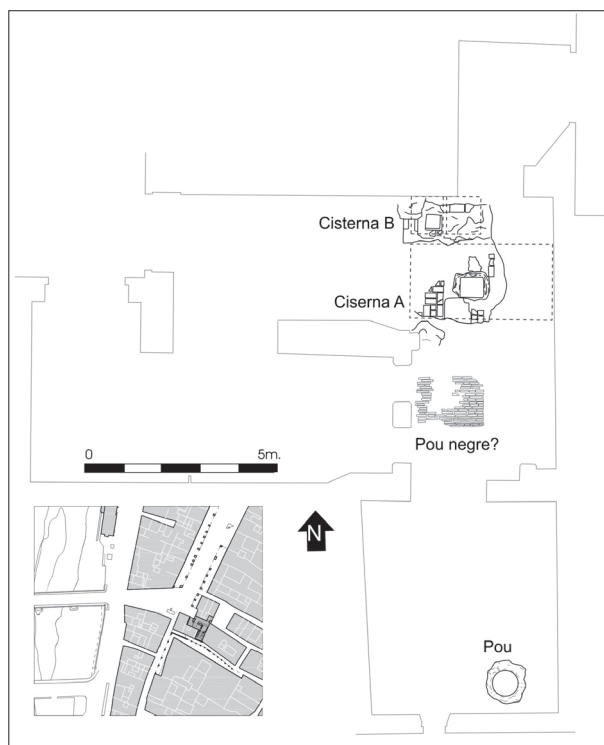
Figura 2. Planta general de la zona afectada.

Els elements recuperats són dues cisternes -una sola en origen que es subdivideix en un moment indeterminat-, al sector nord-est del solar. També es localitzà un pou a la banda sud est, així com una altra cisterna o pou negre a la zona central de l'immoble, del qual solament es va poder documentar la seva coberta de rajols.
