LA MUNTANYA DE SANT JULIÀ DE RAMIS (EL GIRONÈS): EL SECTOR DE L'ANTIC CEMENTIRI PARROQUIAL. CAMPANYES DE 2014 I 2015

Josep BURCH *, Jordi SAGRERA *, Jordi VIVO *

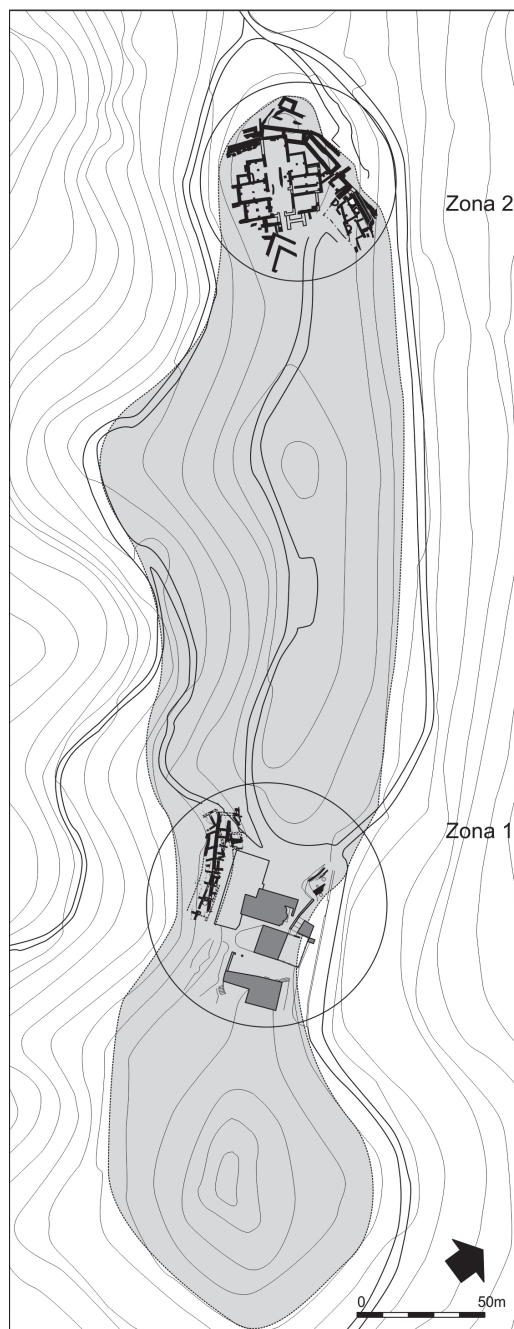
Figura 1. Planta general del poblat ibèric de la muntanya de Sant Julià de Ramis, amb indicació de les dues zones excava- des fins ara.

La muntanya de Sant Julià de Ramis allotja diversos jaciments arqueològics de diferents cronologies, el més extens dels quals és el poblat ibèric, que recorre uns 400 metres de llargada resseguint la carena de la muntanya (Fig. 1). Arqueològicament s'hi troben dos fronts importants oberts. El primer, que anomenem zona 1, comprèn l'església dels Sants Metges, l'antiga rectoria, la casa de can Bota, el vell cementiri parroquial i la plaça o esplanada que hi accedeix (Fig. 2). El segon o zona 2 es localitza en un pla aturonat a uns 300 metres vers el nord-oest de l'església dels Sants Metges. Conté el límit per aquella banda del poblat ibèric, així com una caserna romana baiximperial (el *castellum fractum* dels documents altmedievals); s'ha excavat de manera ininterrompuda des de l'any 1996 fins al 2010.

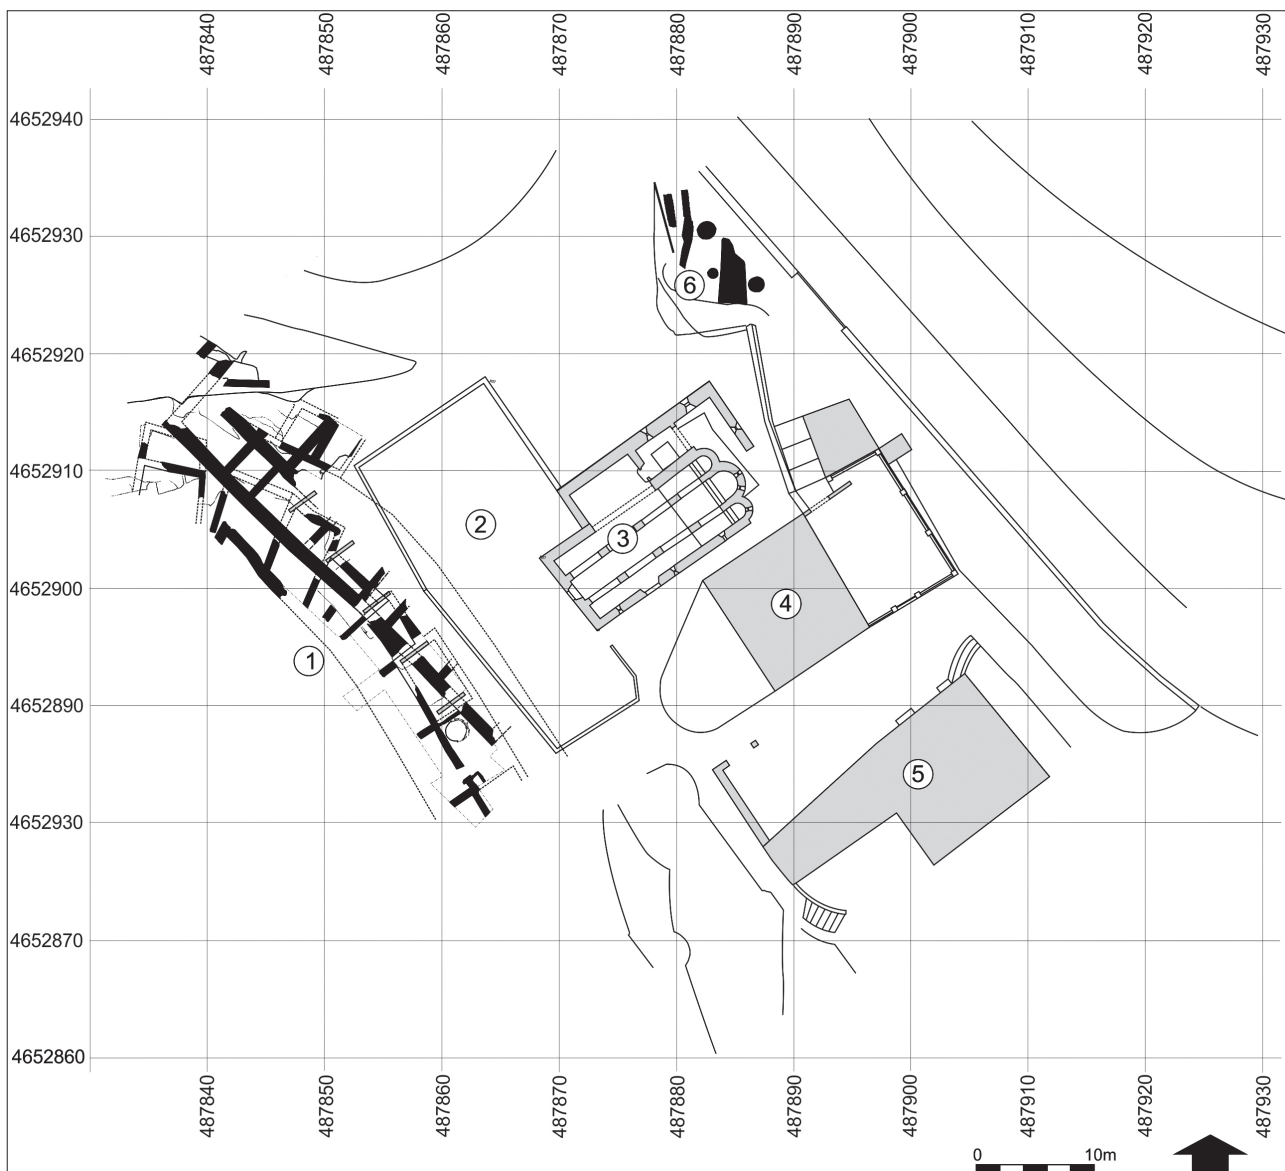
Figura 2. Planta de la zona 1: 1. Esplanada i marge sota el cementiri vell; 2. Cementiri Vell; 3. Església dels Sants Metges; 4. Can Bota; 5. Antiga rectoria; 6. Jardí de can Bota (sector 17).

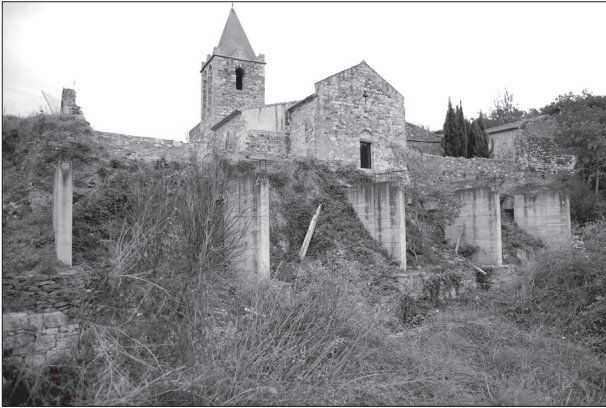
Figura 3. Aspecte del sector de l'antic cementiri parroquial i l'esplanada situada a ponent just abans d'iniciar l'eliminació dels pilars de formigó construïts el 1993.

obres d'adequació endegades a la tardor de 2014 i l'hivern de 2014-2015 (vegeu més avall), es pogueren serrar i retirar els pilars, que començaven a ser un destorb per al desenvolupament de l'excavació. L'eliminació dels pilars va permetre unificar per fi ambdues zones, tant la que s'està excavant com la ja excavada fa una vintena d'anys, i endegar un sanejament de la darrera. Després de tot aquest temps, havia quedat tapada en part per runes caigudes i sediments escolats des del cementiri, i també per la vegetació. En aquest sentit, una remarcable proporció del temps de la campanya d'abril de 2015 es va invertir precisament en la neteja del sector (Figs. 3 i 4).

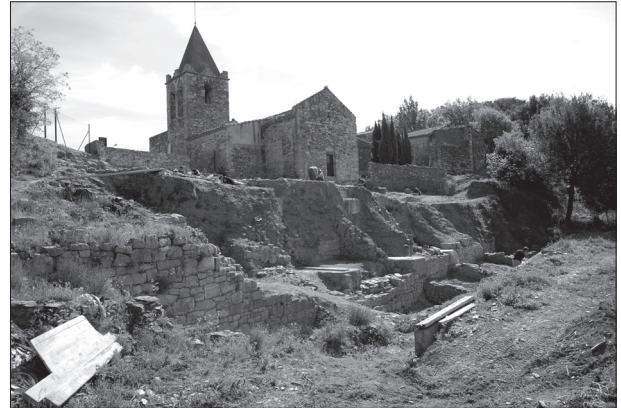
Figura 4. Aspecte del sector de l'antic cementiri parroquial i l'esplanada situada a ponent un cop sanejada durant la campanya de 2015.

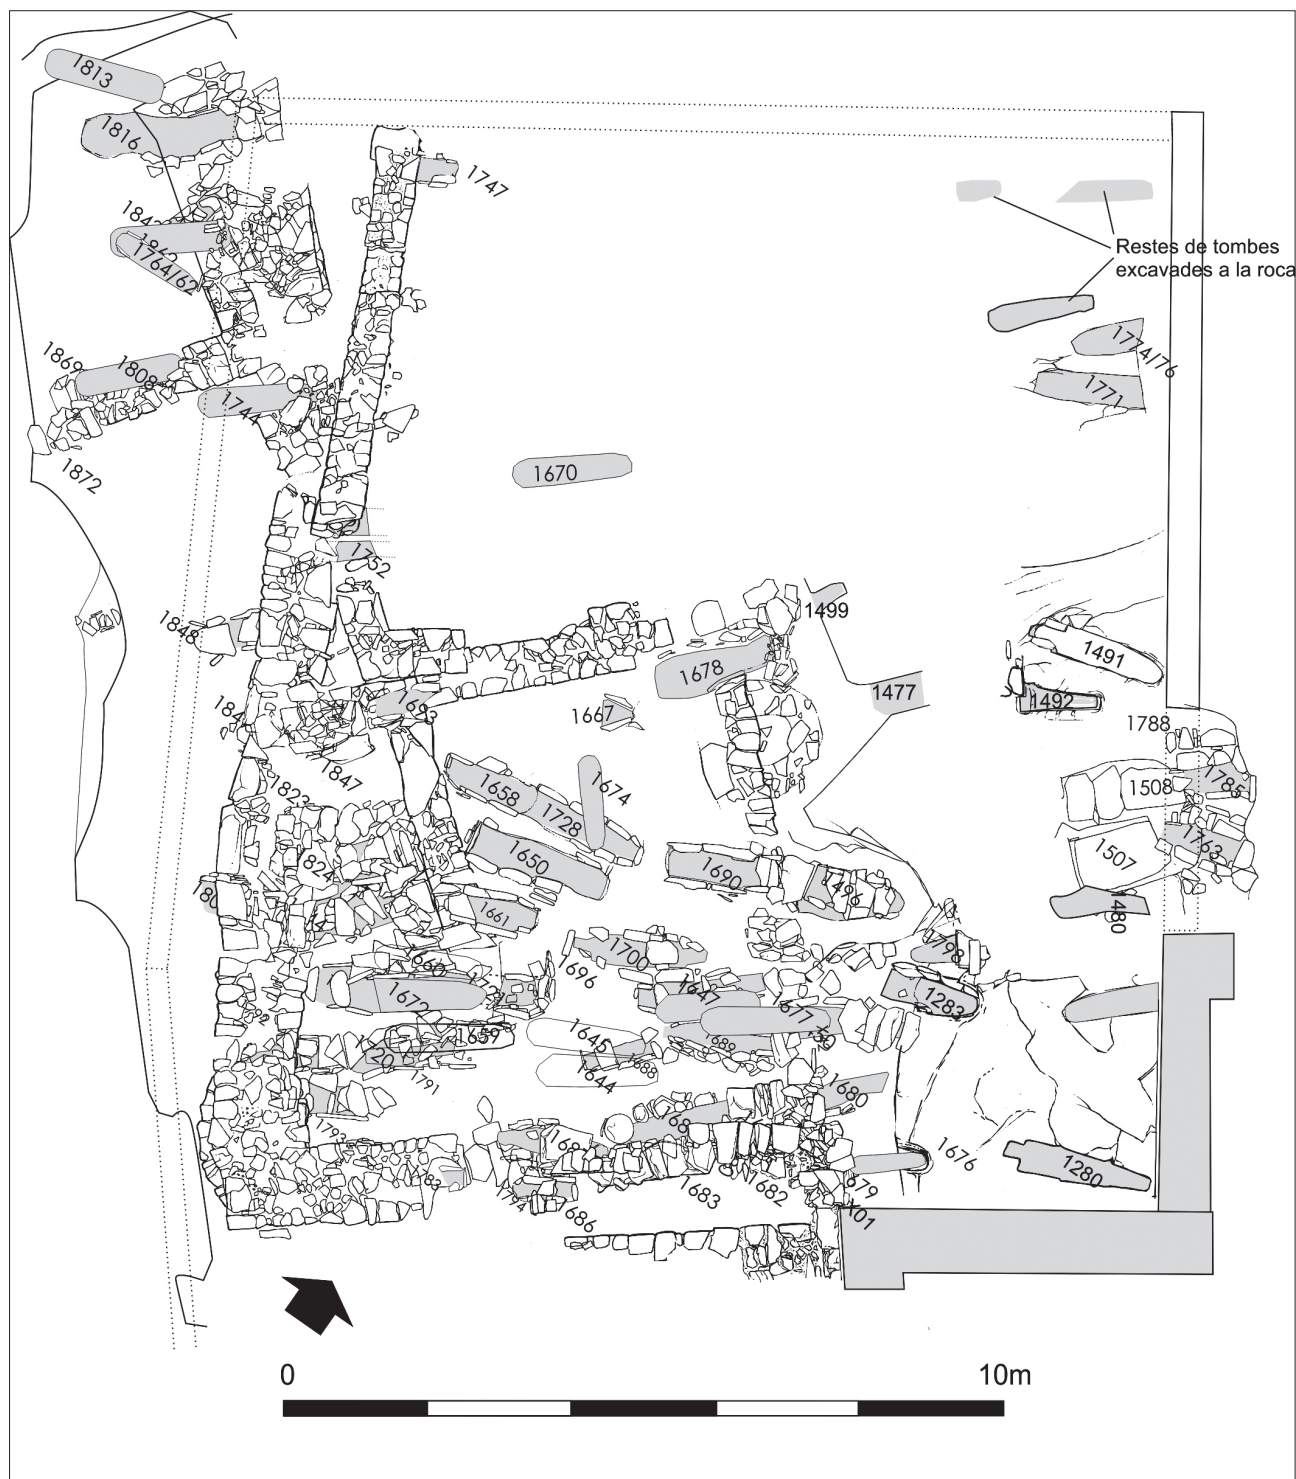
Figura 5. Planta general de la necròpolis medieval.

El cementiri altmedieval es definia per un atapeït conjunt de tombes concentrades al mig i al sud de l'àmbit nord (Fig. 5). La factura era similar en totes: una fossa orientada d'est a oest amb un folre perimetral de pedres desbastades i ocasionalment còdols, bé col·locats en sec, bé lligats amb morter de calç. N'hi havia de tipus banyera, és a dir, amb els extrems arrodonits però la majoria dibuixaven una planta trapezoidal amb el tancament dels peus més estret. Unes quantes esdevenien antropomorfes car ressaltaven nítidament la zona del crani amb pedres que el flanquejaven.

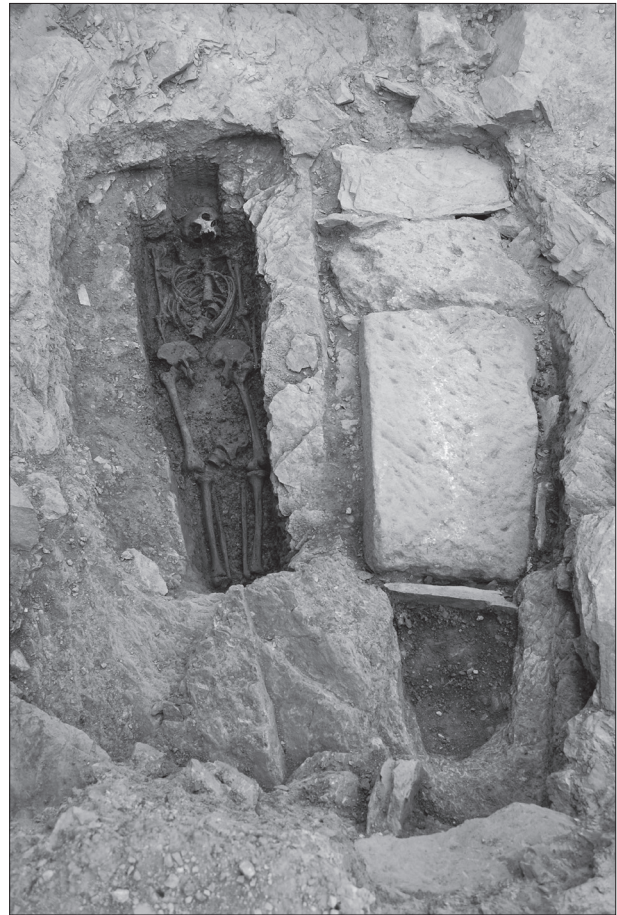
Figura 6. Vista de les tombes antropomorfes UJEE 1507 i 1508 a mig procés d'excavació. A l'esquerra es veu la sepultura UE 1507 amb el difunt UE 1796 completament excavat; a la dreta, la UE 1508 encara amb les lloses de la coberta.

la vora de la cantonada sud-oest de la sagristia moderna de l'església dels Sants Metges. Ambdues, disposades una al costat de l'altra, estaven profundament obrades a la roca i cobertes amb grans lloses que encaixaven perfectament en sengles rebaixos practicats expressament. Una, concretament, estava tapada amb dues làmines d'esquist, la més grossa de les quals amidava més d'un metre de longitud. L'altra estava coberta amb tres lloses de grans dimensions, essent-ne una un pesant bloc de sorrenca. Aquestes cobertes havien segellat amb força eficàcia unes tombes antropomorfes que allotjaven les que potser són fins al moment les restes antropològiques més ben conservades de totes les fases del cementiri (especialment les del difunt UE 1796, sebollit a la UE 1507). A diferència de la resta d'enterraments medievals documentats, els esquelets, pertanyents a dos homes, no aparegueren completament colgats per la terra, sinó només parcialment coberts per un sediment argilós i humit i amb unes tonalitats grogues i rogenques aportades pel procés de descomposició dels teixits orgànics (Fig. 6).

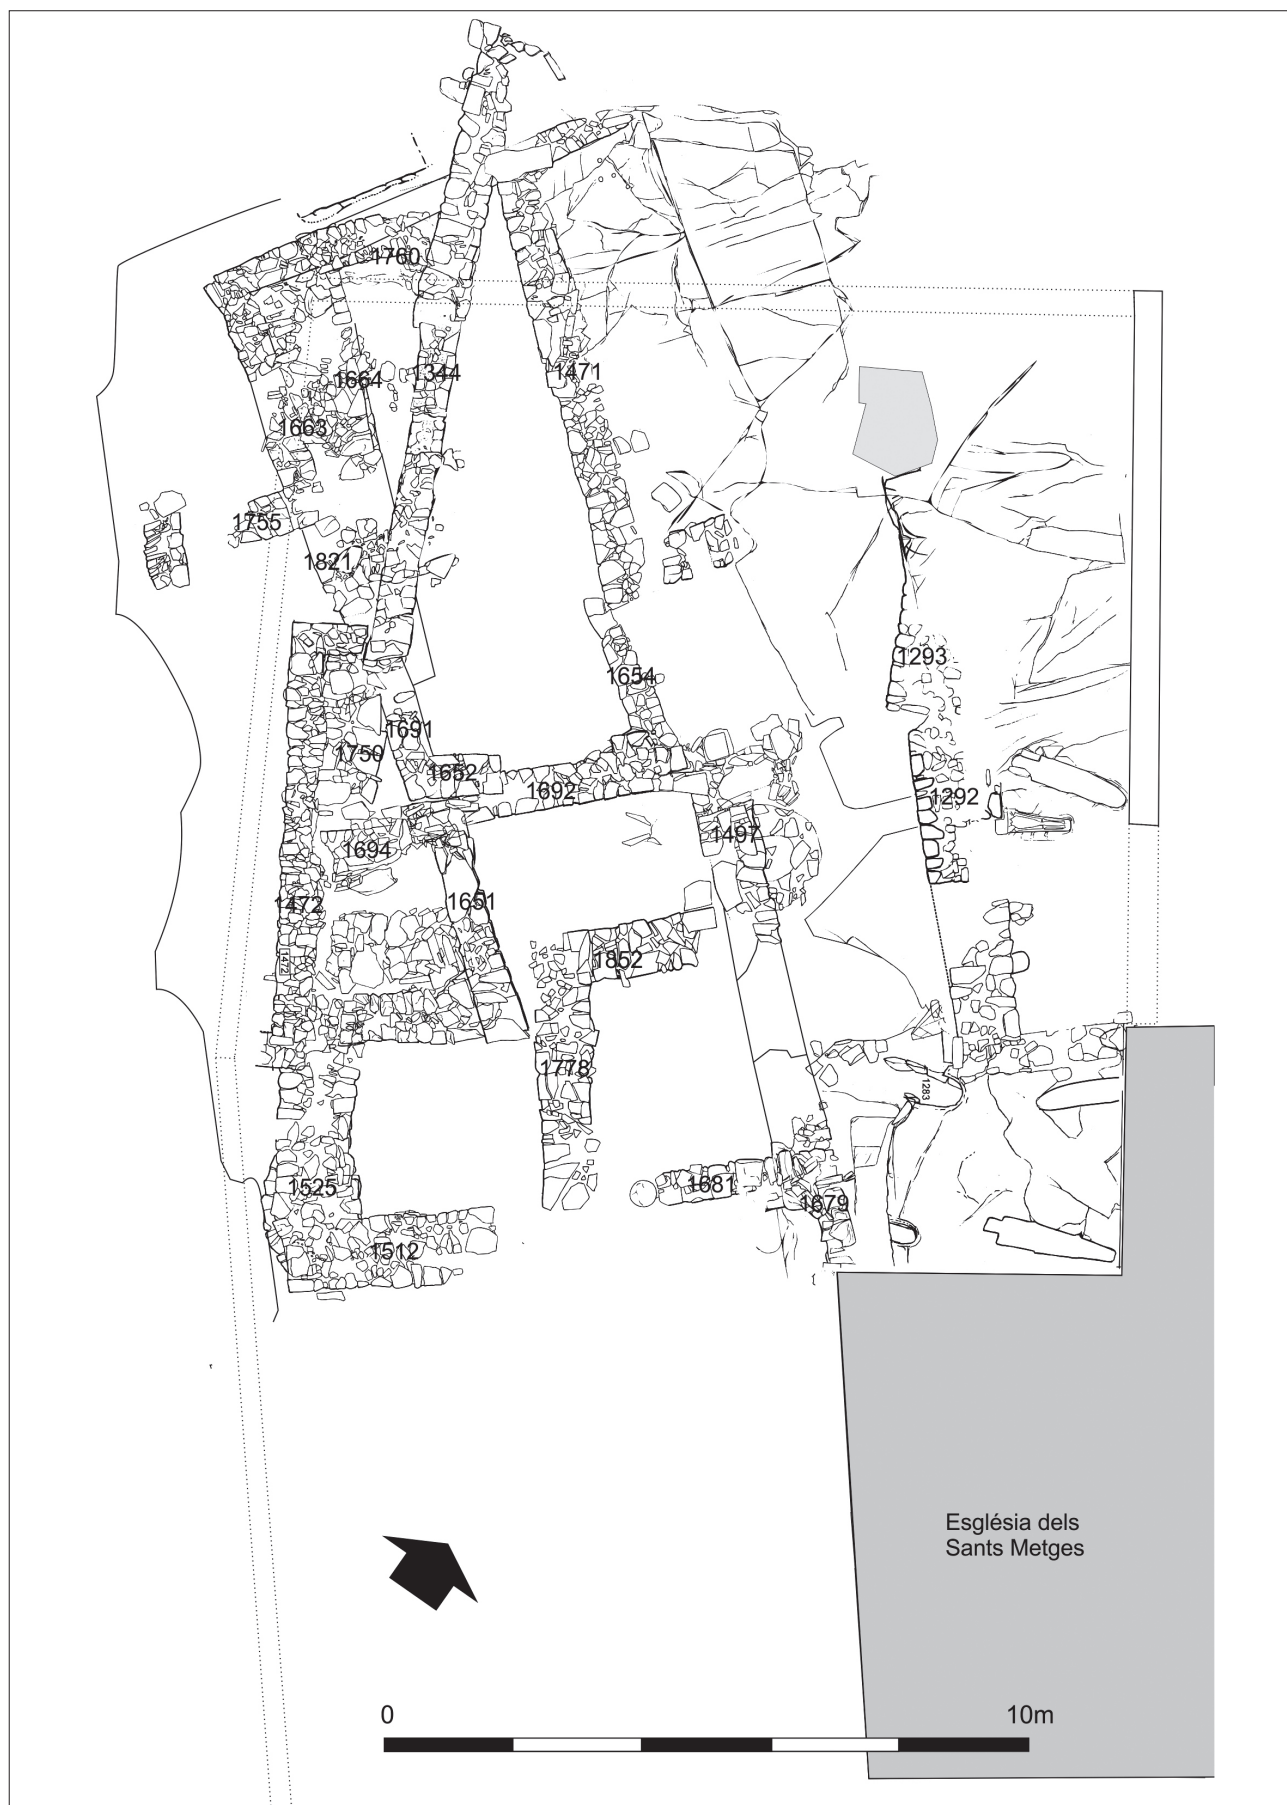
Figura 7. Planta general de les estructures documentades a l'àmbit nord.

Per tot l'àmbit del cementiri es documentaven diferents estructures d'habitació amb sòcols de murs obrats amb esquistos tallats i lligats amb fang (Fig. 7). Es trobaven distribuïdes en terrasses a diferents nivells. A llevant, la part més enlairada, els sediments i les estructures antigues estaven molt arrasats. Només alguns retalls obrats a la roca natural en delataven la presència.

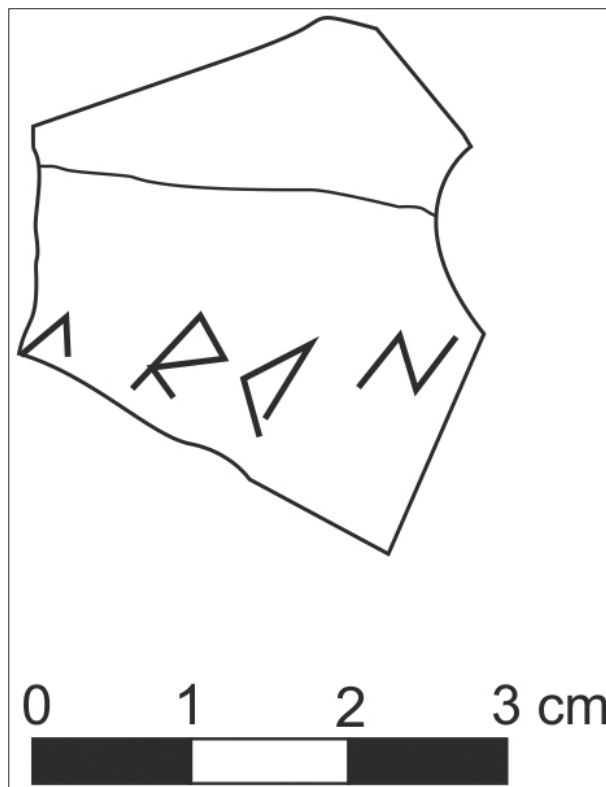
Figura 8. Dibuix del fragment de ceràmica de la costa catalana amb grafit localitzat durant les tasques de neteja dels pilars de formigó del cementiri.

mica de la costa catalana (una producció que es pot situar a la segona meitat del segle III aC o, com a molt tard, les primeries de la centúria següent) que conté un grafit incomplet (Fig. 8). Es conserven tres signes sencers i una petita part d'un quart, pertanyents al signari ibèric nord-oriental. El mòdul és reduït, amb alçades que oscil·len entre 4,6 i 6,6 mm i foren gravats amb traços ben clars un cop la peça havia estat cuita i mitjançant un objecte punxegut. D'esquerra a dreta, es pot veure un primer signe incomplet format per dos traços que formen un angle agut, seguit d'una a6, una r1 i una n2 de la tipologia establerta per J. Untermann; la a i la r presenten una acusada inclinació cap a la dreta. El signe mutilat, a partir de la part que s'ha preservat, tant es podria reconstruir com una ki1 inclinada o, directament, com una ki2 o bé com una l2 també inclinada o, fins i tot, com una s. Responent a una consulta informal d'un de nosaltres, Joan Ferrer i Jané –a qui agraïm la seva autòpsia– proposava la lectura]+arn[i comentava que, probablement, el primer signe no identificat seria el darrer d'un antropònim que aniria seguit de la partícula ar, que se sol interpretar com una marca de genitiu. El signe n podria correspondre a la inicial de nai, una variant poc freqüent de ní, que és un element present en inscripcions de propietat, esteles i objectes que formen part de conjunts funeraris. Ferrer i Jané aventurava la possibilitat que el text del qual formava part el petit fragment analitzat fos una inscripció relativament complexa, que aniria més enllà d'un simple antropònim i que, potser, tindria un contingut cultural. Finalment, des del punt de vista paleogràfic, assenyalava l'ús de la variant a6, característica dels epígrafs localitzats a l'àrea corresponent entre el nord de Catalunya i el sud de França. En qualsevol cas, i malgrat haver estat localitzat fora de context arqueològic, es tracta d'un epígraf que s'afegeix a la mitja dotzena d'inscripcions ibèriques conegudes al poblat de Sant Julià de Ramis formades per més d'un signe (Burch *et al.* 2001, 147-152; Ferrer 2008; Ferrer 2011, 217-221).
