# LA VIL·LA ROMANA DEL COLLET (SANT ANTONI DE CALONGE, BAIX EMPORDÀ)

Marc PRAT, Lluís PALAHÍ, Josep BURCH, David VIVÓ\*

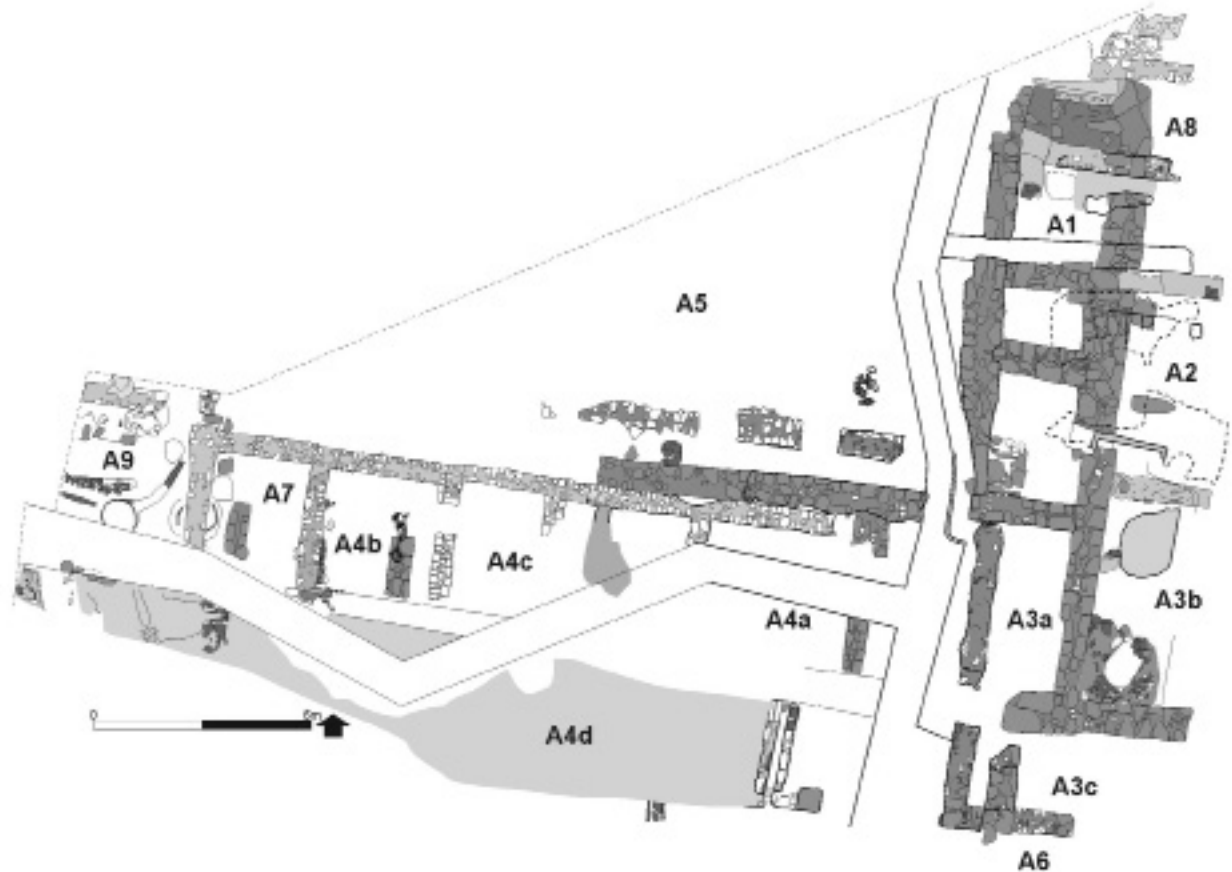
Figura 2. Planta general.

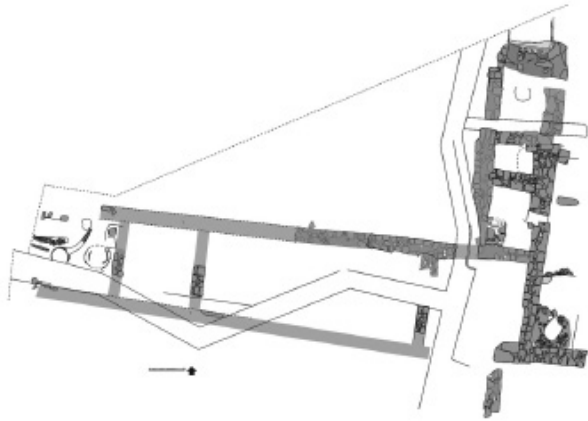
Figura 3. Planta de la fase republicana.

L'estructura de l'edifici que es pot reconstruir mostra dues grans ales, una orientada nord-sud i l'altra est-oest, situades als marges del turó i amb un gran pati central. L'ala de la qual conservem més elements és la de la banda est. En aquest sector es poden identificar un mínim de cinc estances, de planta quadrangular o rectangular conformant aparentment una doble filada. Si bé queda clara l'existència de tot un seguit d'estances arrencades al llarg del mur est del pati (àmbits 1, 2 i 3a), l'existència d'una segona fila d'estances a llevant solament la intuïm per la presència de l'àmbit 3b. Aquesta estança destaca de les altres per l'existència, a la banda sud, d'un petit forn domèstic. Amb unes dimensions modestes (0,90 per 1,20m.) es va construir amb rajols a l'angle sud-oest de l'espai i estava destinat, probablement, a la fabricació de pa. Malauradament no es conserva la façana est de l'edifici i no sabem si aquesta correspondria al llarg mur M-115/121, i llavors el forn se situaria a l'exte-

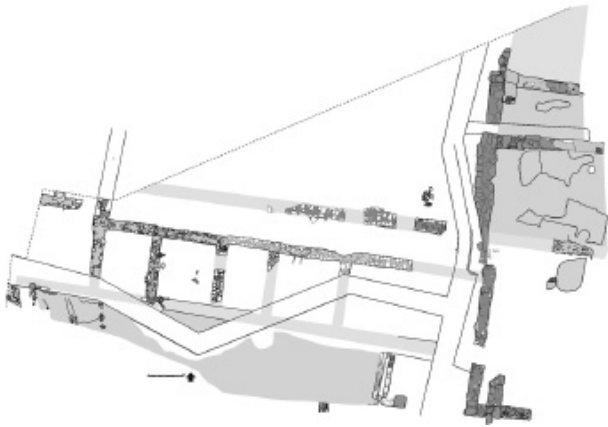
Figura 4. Planta de la fase de mitjan s. I dC.

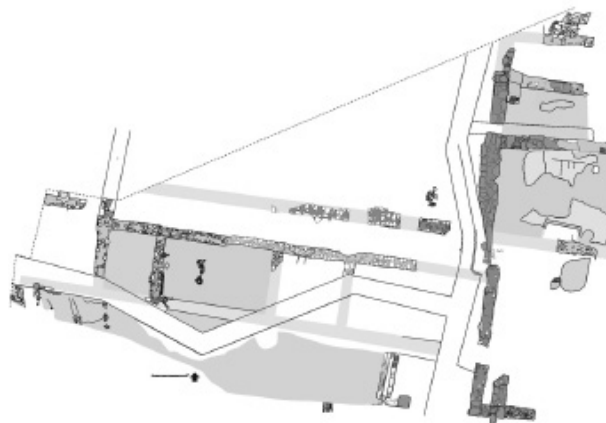
Figura 5. Planta de les reformes del s.II dC.

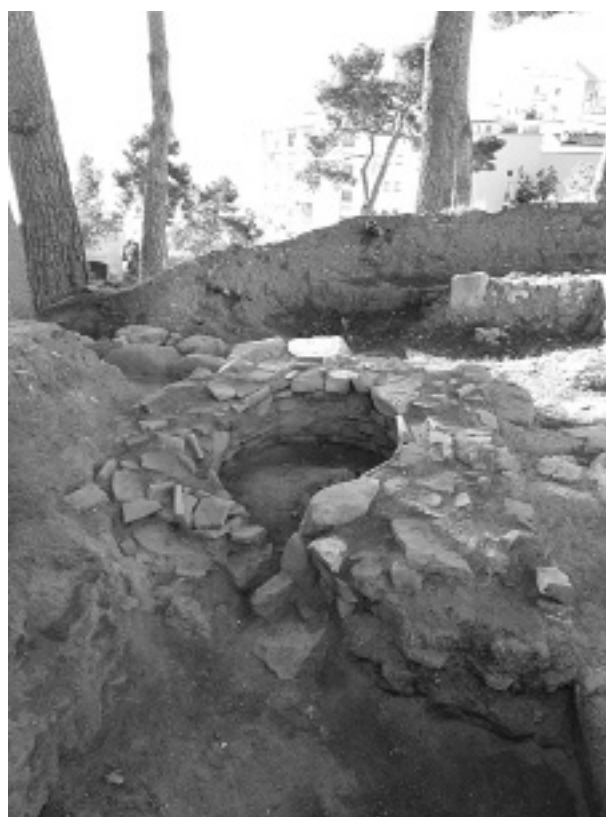
Figura 6. Forn domèstic de la fase republicana.

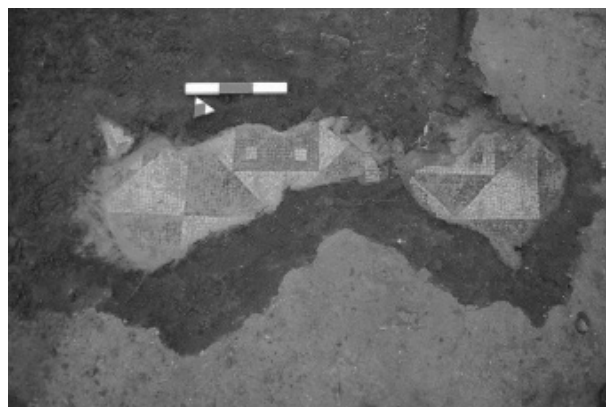
Figura 7. Restes del mosaic del s.II dC

La segona cambra remodelada és l'àmbit 2. En aquest espai es va col·locar una capa de morter sobre el vell paviment de *signinum*. A la superfície d'aquest paviment s'hi apreciaven tot un seguit de línies que formaven quadrats, que creiem cal relacionar amb la preparació d'un paviment de mosaic. Si bé no se'n conservava cap fragment in situ, cal assenyalar l'abundància de tesselles recuperades a l'entorn.

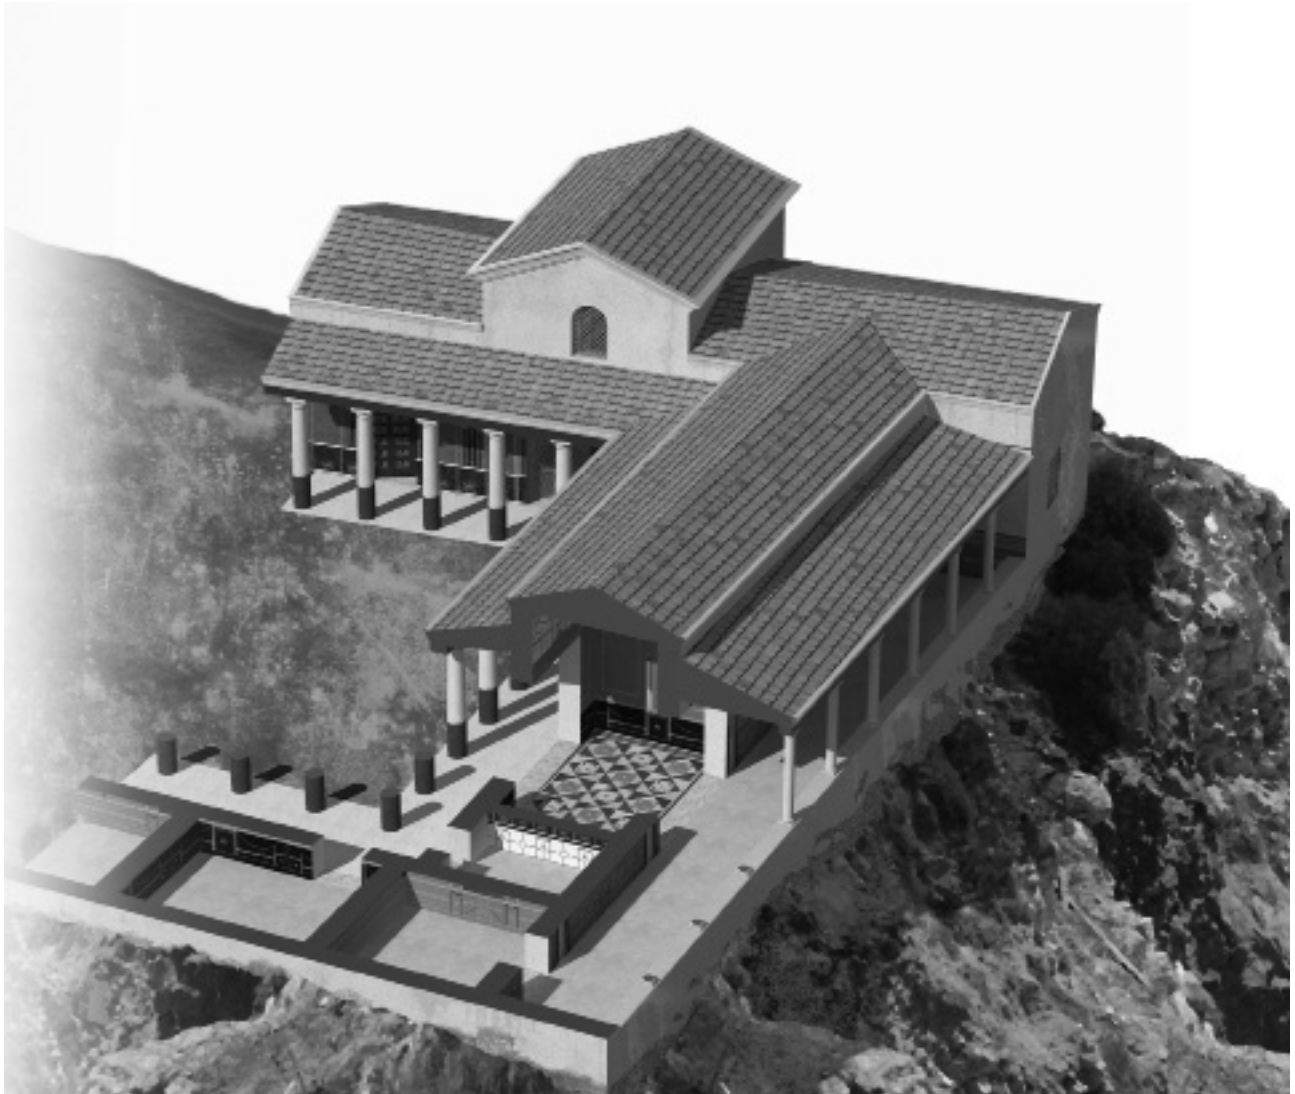
Figura 8. Restitució de la part excavada de la vil·la al s.II dC (David Vivó).
