## 6. Treball de camp

## L'AMBIENT URBÀ I LA CRIMINALITAT

### Robatoris contra el patrimoni a la ciutat de Girona 2002-2003

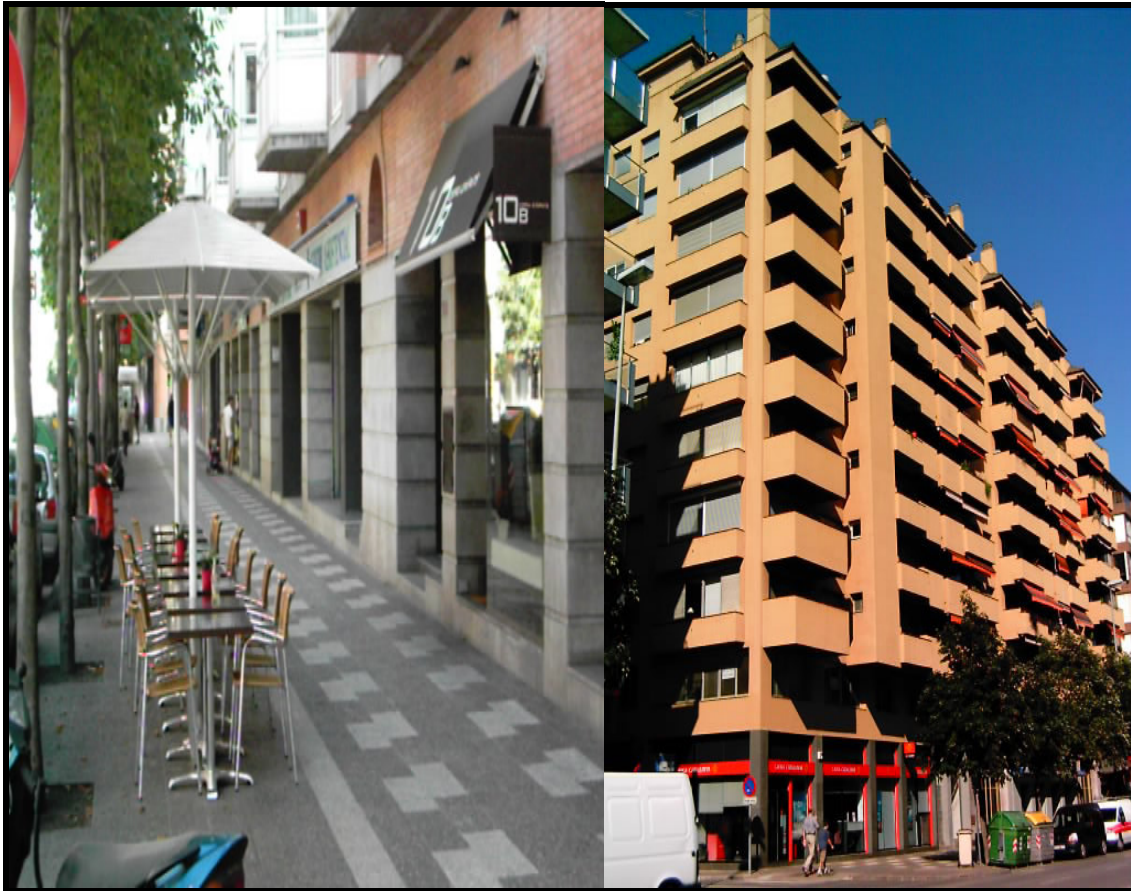
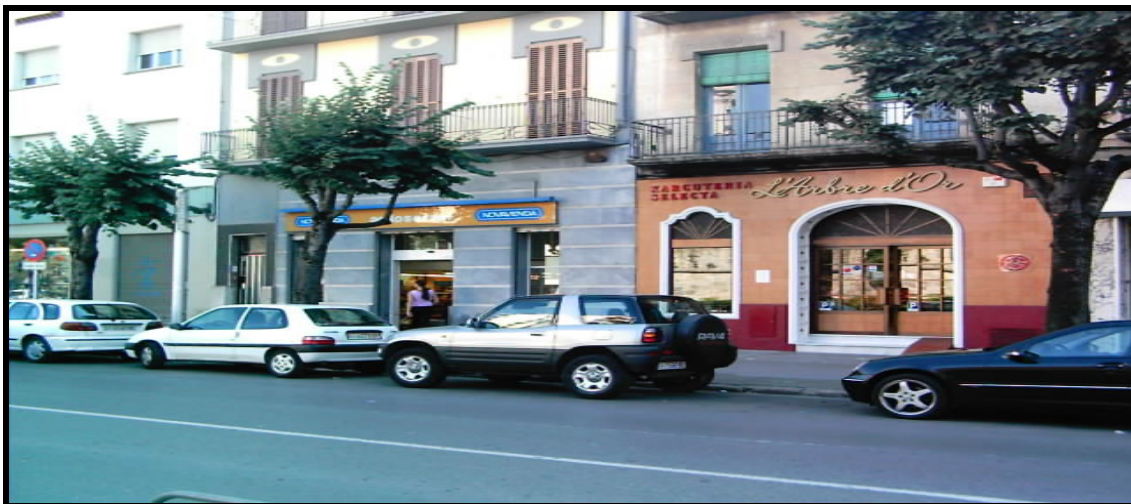
Font: Elaboració pròpia agost 2005. Primera fotografia reflecteix l'ús del carrer per part dels vianants amb voreres amples i espais comercials (Emili Grahit). La segona l'alta densitat edificatòria.; La tercera és de la plaça Rubalcava on es reflecteix la diversificació funcional amb comerços.

El barri que aglutina més ocurrència de robatoris a domicili, és l'**Eixample** (Nord (principalment)) i Sud que té una diversificació funcional alta (botigues, assessories i establiments diversos), que generen atracció poblacional, de la qual cosa es dedueix que la freqüència de gent i un tipus de robatoris amb força, ràpid i sostraiant només joies i diners, és el que succeeix en aquesta zona, en horari, principalment, de matí.

La densitat edificatòria és d'edificis de més de quatre plantes; amb una amplada de vorera de més de 2,30 m. en la majoria de carrers, la qual cosa indica que són carrers habilitats per una alta freqüentació de gent. Pel que fa a la il·luminació és bona, els robatoris a domicili doncs, es realitzen als matins. La freqüentació de gent al matí és alta, tarda també i nit mitjana. Les entrades des del carrer al portal de l'entrada són d'una qualitat mitjana i alta, és possible doncs que s'aprofiti el descuit per entrar a plena llum del dia o bé, ja que hi ha edificis d'assessoria és truqui a d'intèrfon indicant que es va a visitar el notari..., advocat... Per comprovar si els domicilis disposen d'alarma individual, caldria visitar cada immoble, a partir del treball de camp realitzat no ha estat possible realitzar-ho, per tant l'únic indicador era l'entrada de l'escala on usualment s'indica si tenen alarma. La majoria de les entrades visitades no tenien alarmes.

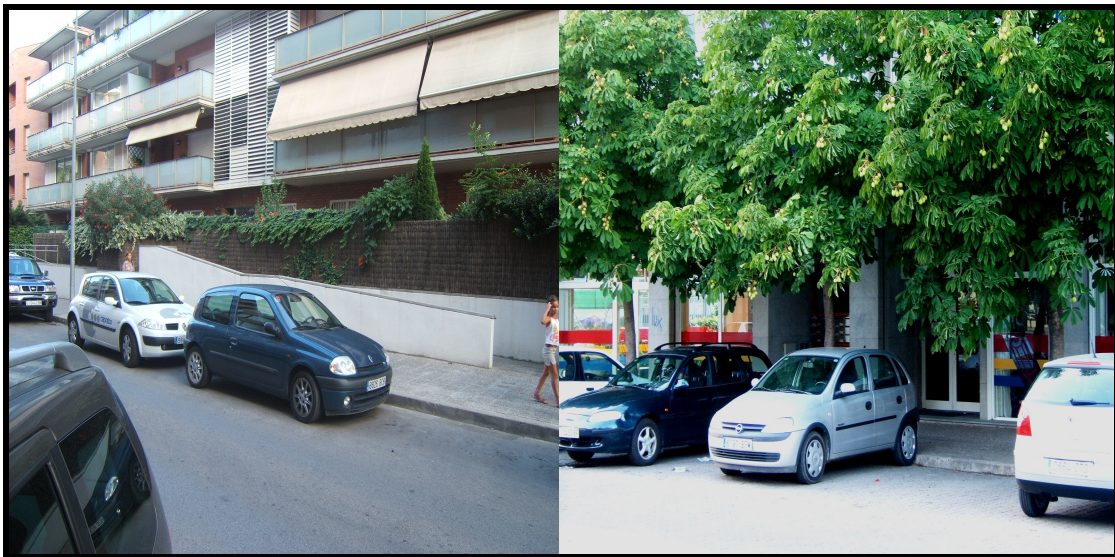
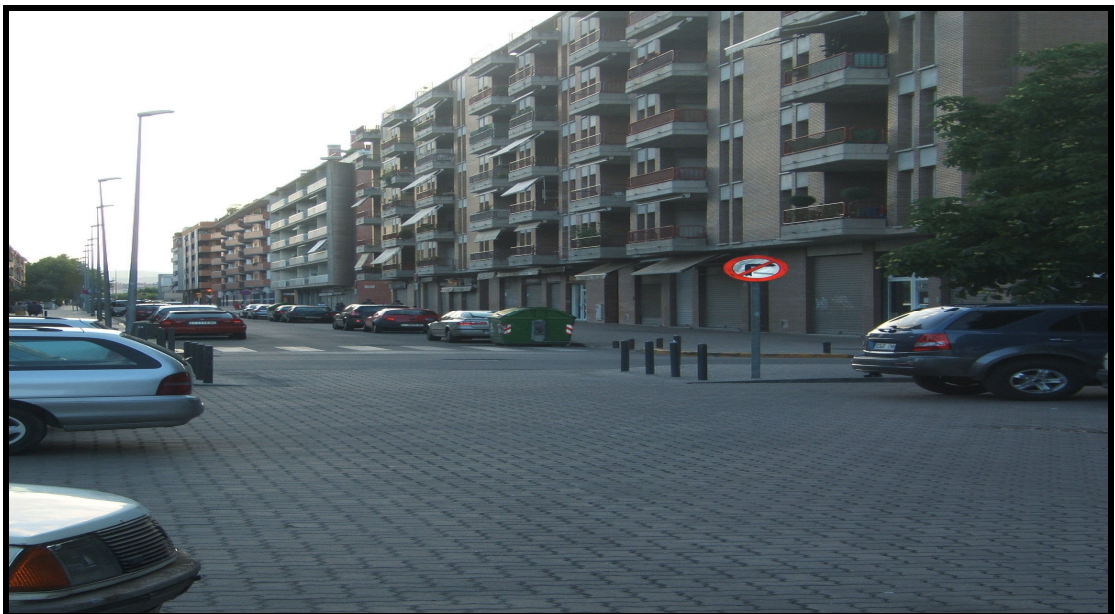
Font: Elaboració pròpia agost 2005. Carrer Pau Casals. La primera fotografia ensenya un mur enjardinat que en un primer moment és una barrera lleu pel lladre, però un cop l'ha saltat es converteix en una coberta i facilita la comissió delictiva. La resta de fotos mostren la alta densitat edificatòria.

robatori; hi ha una freqüentació mitjana/baixa. La il·luminació és bona; mesures de seguretat consisteixen en porta de seguretat de qualitat mitjana i sense alarmes, s'observa que en algun carrer del districte hi ha vegetació que cobreix la porta principal d'accés als vestíbuls de l'edifici. La inclusió de vegetació en zones enjardinades del carrer fa el carrer menys monòton i més amicable, però redueix en algunes zones la visibilitat. La via del tren i els aparcaments de cotxes que s'ubiquen a sota són excel·lents zones amagatall.

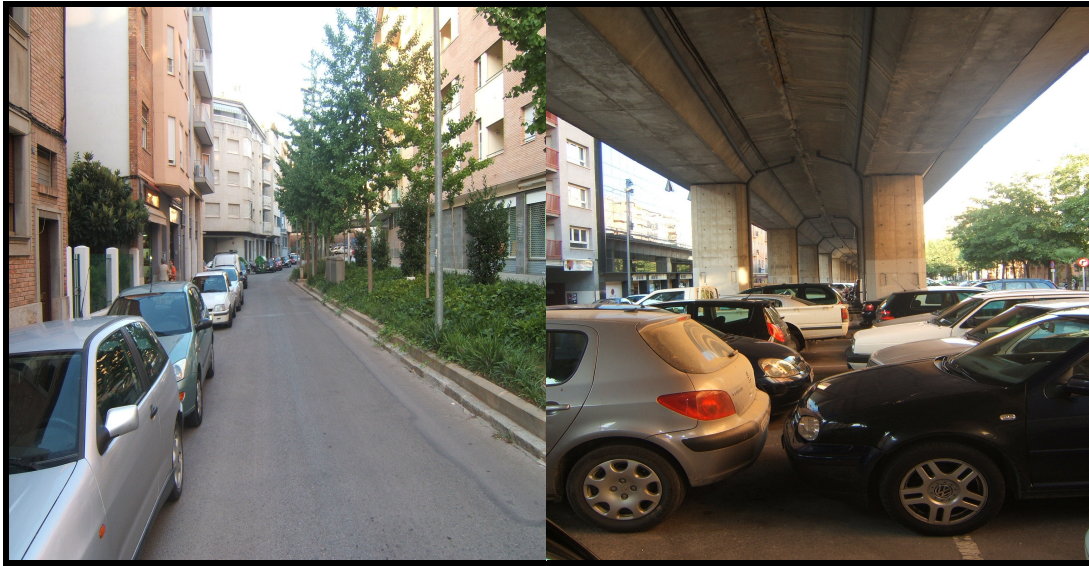
Font: Elaboració pròpia agost 2005. Primera fotografia mostra un carrer amb alta densitat edificatòria als dos costats del carrer i la zona enjardinada, tot i trencar la monotonia del carrer perjudica la visibilitat. La Segona fotografia mostra l'excel·lent zona d'amagatall que hi ha sota de les vies del tren.

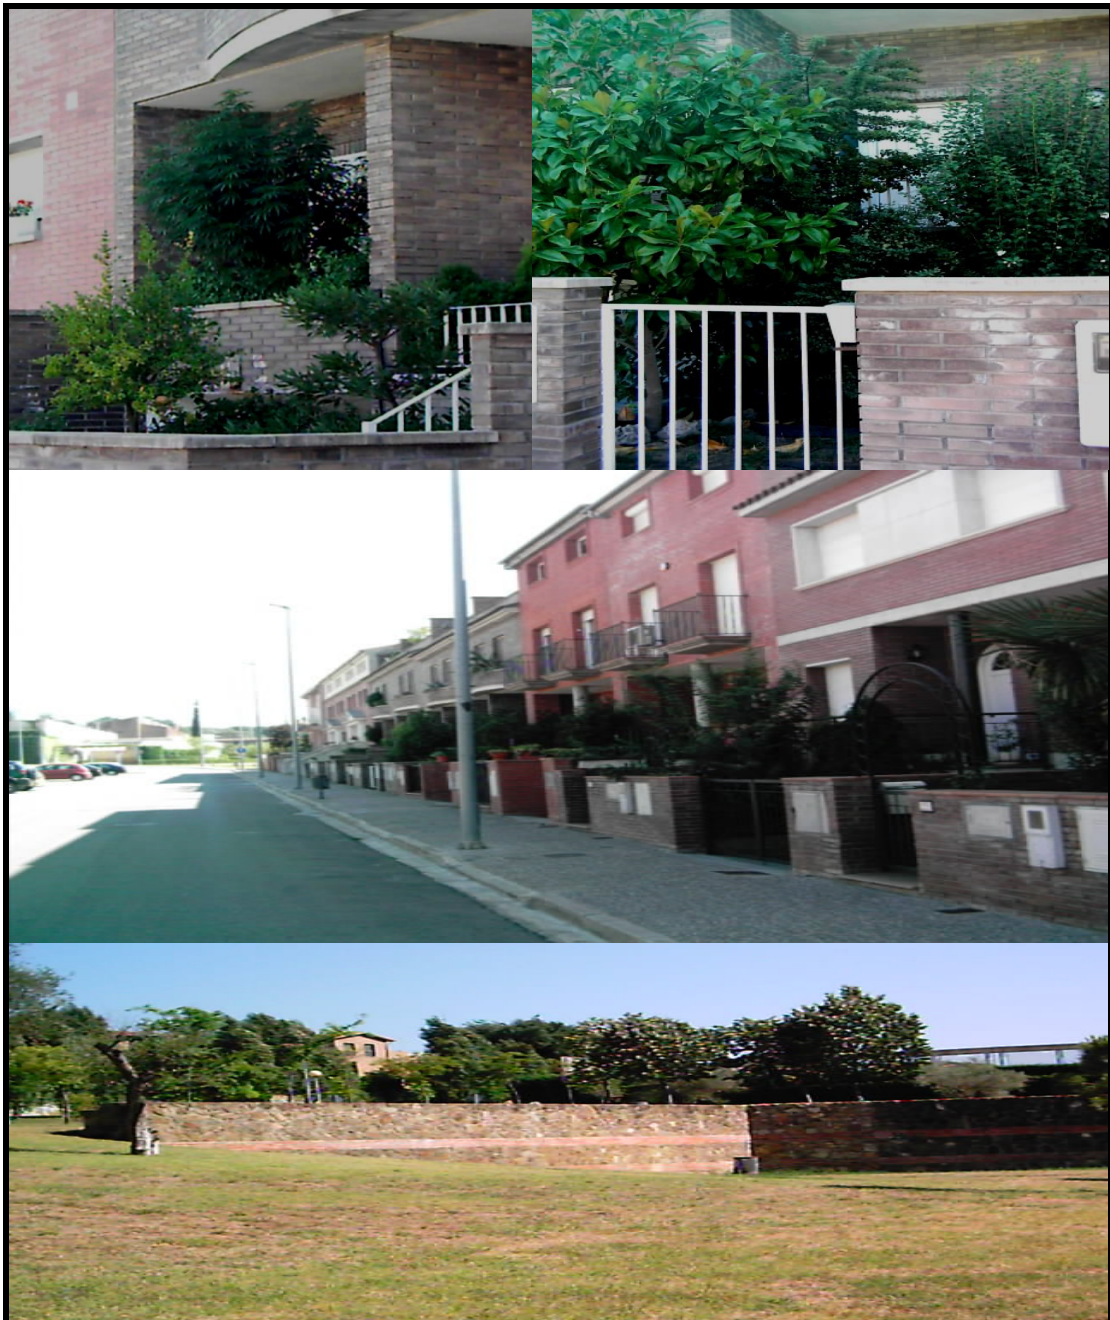
Font: Elaboració pròpia agost 2005. Les dues primeres fotografies mostren que la vegetació tot i decorativa a la porta principal de d'immoble són també una excel·lent coberta pel lladre. Tercera fotografia ens mostra un renglera de cases unifamiliars adossades i amb densitat edificatòria baixa. No tenen reixes a les finestres. La quarta fotografia mostra la zona enjardinada que hi ha al davant de les cases amb vegetació i un mur que cobreix una part del parc.

El districte de **Montilivi** és considerat d'alt standing, pels preus dels sòl i per tipus de construcció, cases unifamiliars adossades. Hi ha un únic carrer que és el que aglutina la ocurrència delictiva: Josep Maria Corredor i Pomés, amb Diversificació funcional baixa, densitat edificatòria de dues o tres plantes com a màxim, voreres estretes; és dedueix que té un freqüentació de gent baixa, la il·luminació és bona i les mesures de seguretat que s'esperarien de més qualitat, són de qualitat mitjana, sense alarmes, ni reixes a les finestres.

Cal subratllar que hi ha vegetació a la porta principal, que en alguns casos cobreix totalment l'entrada principal, limitant la visibilitat de l'entrada a d'immoble i funcionant de coberta pels lladres. A més a més posseeix una zona enjardinada al davant relativament extensa, amb dos murs que trenquen la monotonia de l'espai, i a la vegada són un lloc adequat d'amagatall.

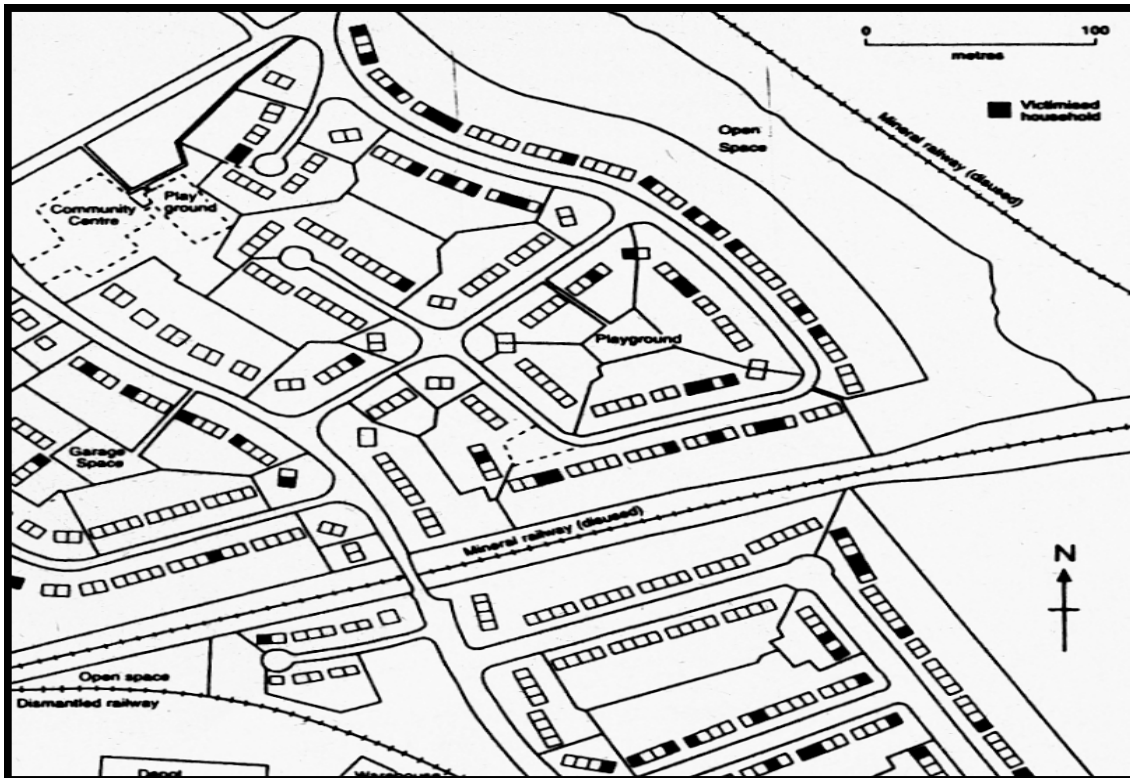
Mapa. Robatoris a domicili a una zona residencial de Newcastle

Font: Evans, D. (2001) "Spatial analyses of crime". Geographical association . Volume 83(3) pàg. 211-223. Manchester. (dades del mapa 1984)

El cas del districte de Montilivi és similiar a la una zona residencial analitzada per EVANS D (2001) a *Spatial Analyses of Crime*, en el qual també analitza els robatoris a domicili i com es pot observar en el mapa les cases pròximes a l'espai obert i properes també a la línia de ferrocarril, presenten major victimització que les que es troben a les zones internes de l'àrea

residencial. En el article d'origen del mapa, també es fa esment a què també hi ha major victimització en cases situades en vies principals i davant d'espais oberts, així com que les cases estiguin tapades per vegetació està correlacionat amb un alt grau de victimització.

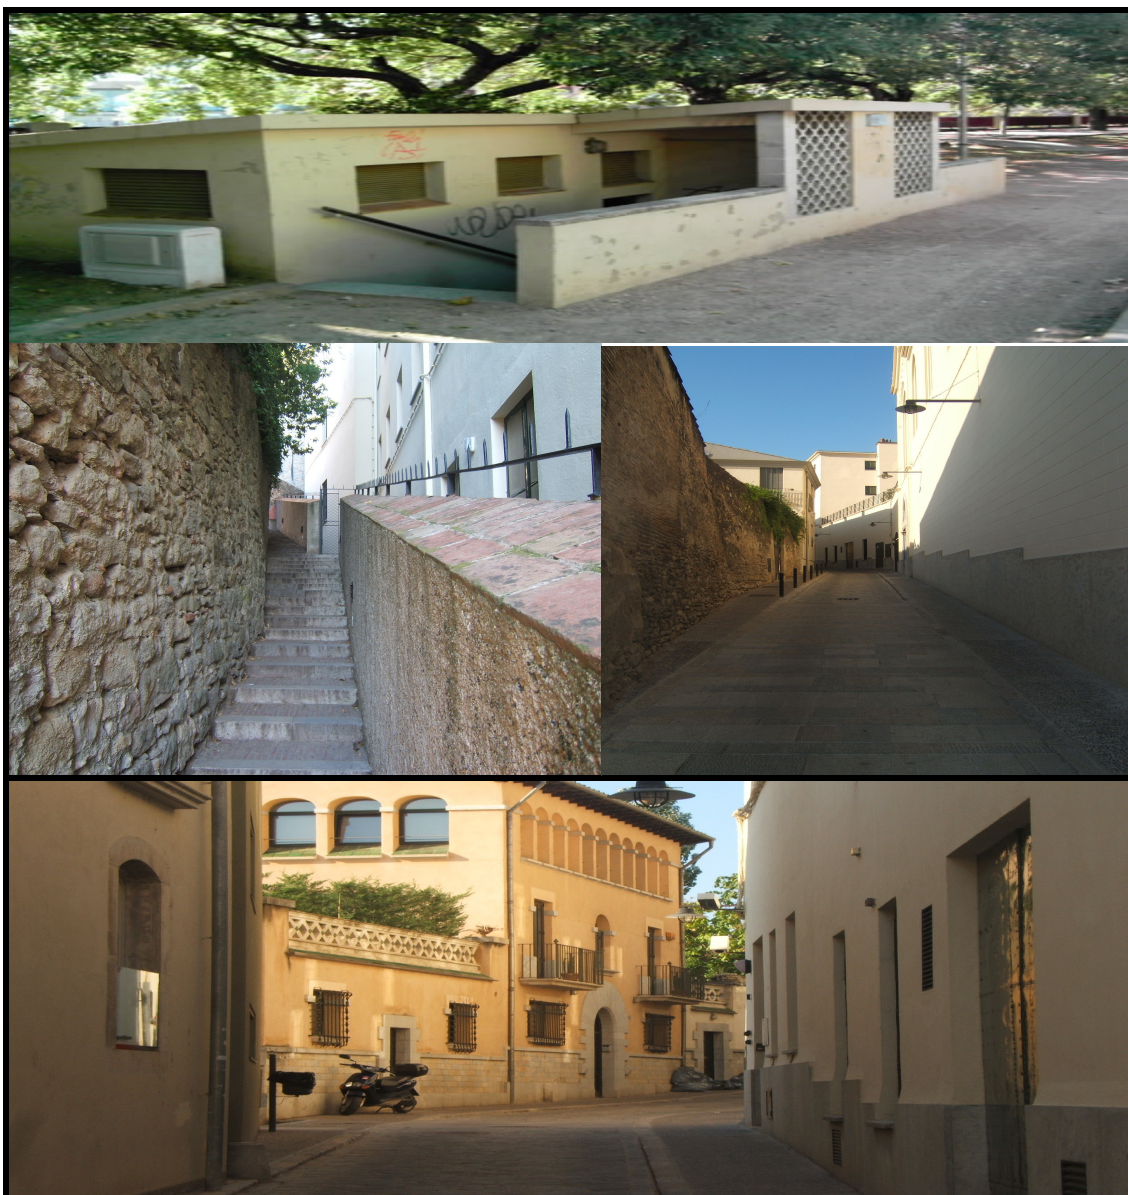
Font: Elaboració pròpia agost 2005. Primera fotografia sanitaris del c. Carme. Segona, tercera, quarta districte del barri Vell.

Els districtes de **Vista Alegre**, **Santa Eugènia**, i **Barri Vell**, presenten una diversificació funcional mitjana o baixa i una densitat de més de quatre plantes en la majoria de casos, excepte en el barri Vell, que és més baixa; voreres estretes, amb una freqüentació de gent mitjana, excepte en el barri Vell que és alta principalment als festius i estiu; portes de seguretat de qualitat mitjana, excepte en el barri Vell que esdevenen de qualitat alta. A Vista Alegre el carrer té bona visibilitat amb una freqüentació mitjana, baixa. En aquests districtes hi ha zones amagatall bones, com és el cas dels sanitaris públics que hi ha al carrer del Carme, i a la zona del barri Vell, amb carrers ondulats i on hi ha innombrables zones amagatall.
