## DECISSIONS I SÍNTESI DE LA INFORMACIÓ RECOLLIDA

assignatura: PROJECTES  
activitat: PROJECTE FINAL de CARRERA  
curs: 2007-08  
JOSE LUIS PULIDO ESCOBAR - CARLOS SEDEÑO VILA

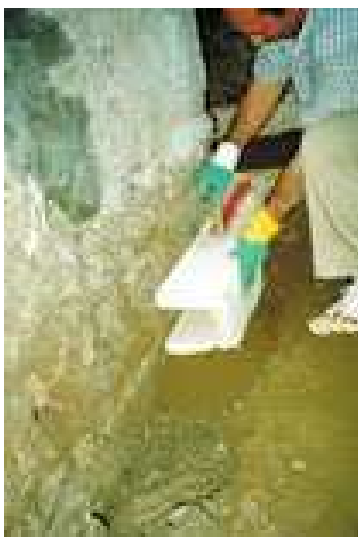
## REPARACIONS GENÈRIQUES – HUMITATS PER CAPILARITAT EN MURS

Depenent de la situació i orientació dels paraments trobarem zones més o menys humides, també la diferència d'alçada ens farà variar el grau d'humitat. Els dos sistemes que utilitzarem serà la col·locació d'un drenatge perimetral per la part exterior del mas i un sistema de ventilació continu que ens permeti dessecar els murs.

7. Reblert i compactació de rasa amb graves per a drenatge, en tongades de 25 cm com a màxim.
8. Col·locació de malla geotèxtil format per feltre de polièster, col·locat sense adherir.

9. Reblert i compactació de terres provinents de la pròpia excavació, en tongades de 25 cm com a màxim.

1. Regularització del terra fins a cota desitjada.
2. Formació de tub de ventilació amb peces prefabricades.
3. Reomplert de graves fins a cota superior del tub.
4. Col·locació de làmina separadora de polietilè de 100  $\mu\text{m}$  i 96  $\text{g}/\text{m}^2$ , col·locada no adherida i de làmina de polietilè expandit no reticulat als perímetres.
5. Formació de solera de formigó HA-25/B/20/II, de consistència tova i grandària màxima del granulat 20 mm amb additiu hidròfug, de gruix 15 cm.

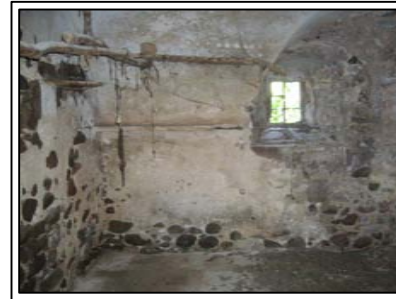
H-2. Humitat en parament.

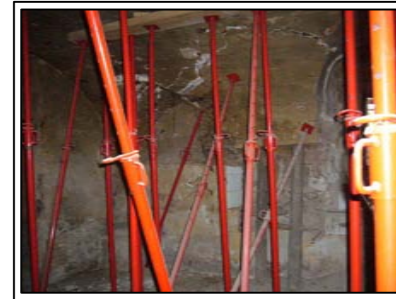
H-3. Apuntament sostre.

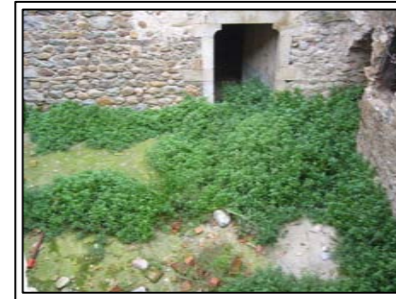
H-5. Presència de vegetació.

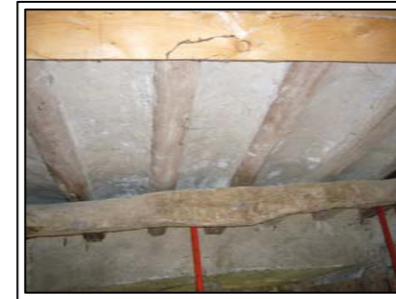
H-6. Apuntament sostre.

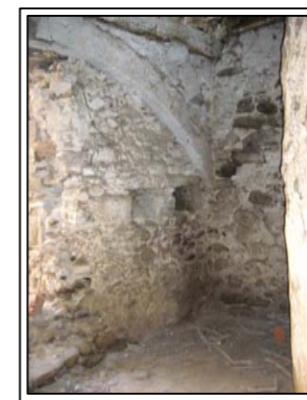
H-7. Terra sense pavimentar.

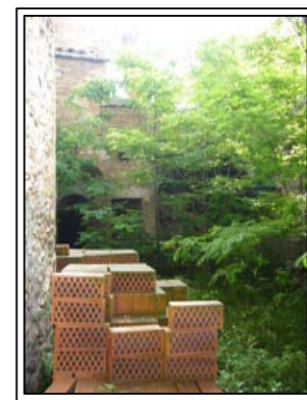
H-8. Presència de vegetació.

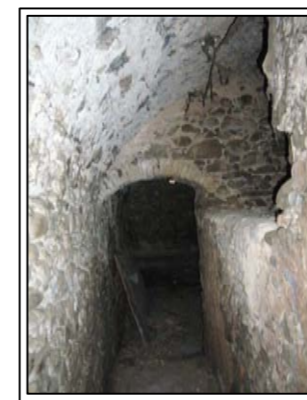
H-9. Humitat en parament.

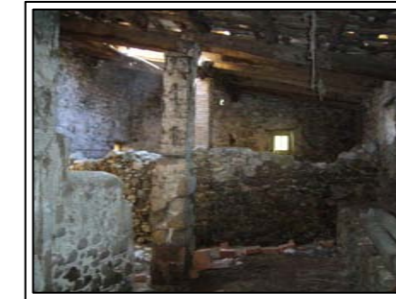
H-13. Terra sense pavimentar.

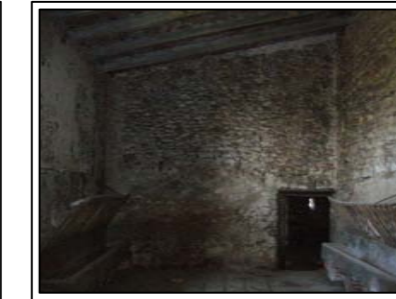
H-15. Alt contingut humitat.

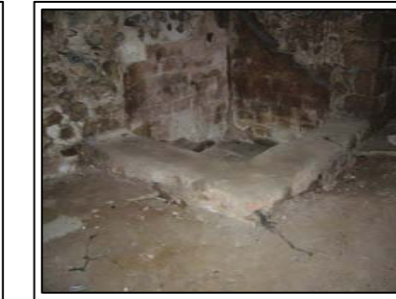
H-16. Terra sense pavimentar.

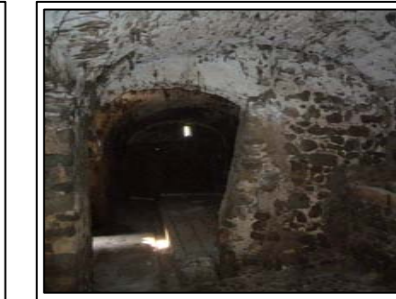
H-19. Alt contingut humitat.

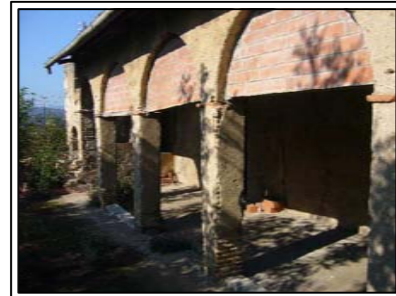
H-22. Tapiat d'arc.

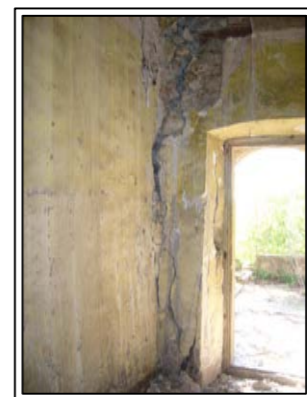
H-23. Esquerda vertical.

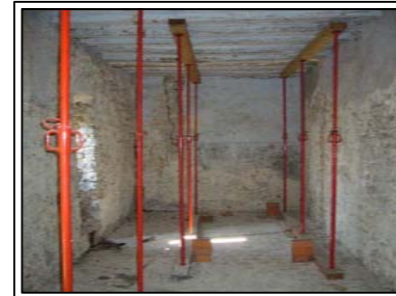
H-26. Apuntament de sostre.

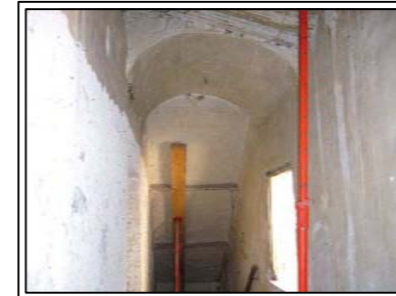
H-27. Apuntament sota escala.

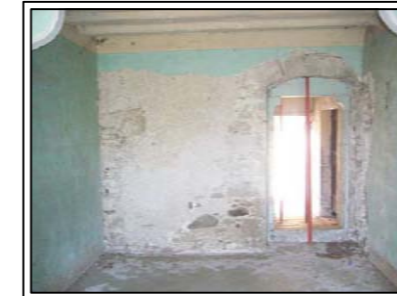
H-28. Apuntament obertura.

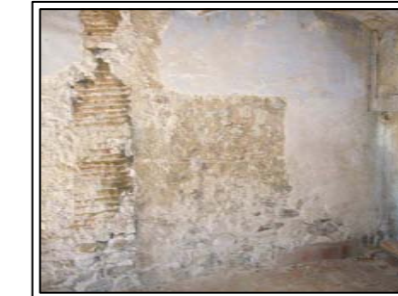
H 30. Disgregació en tapiat.

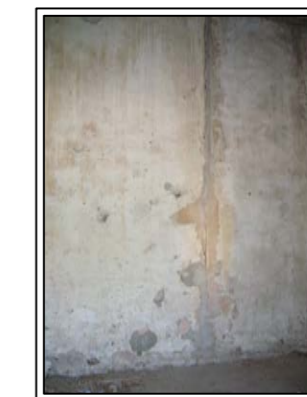
H 31. Esquerda vertical.

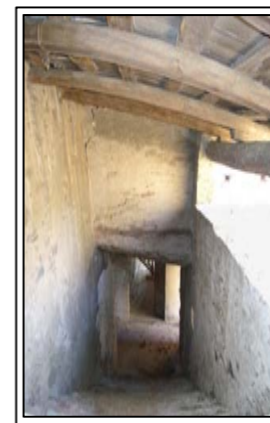
H-37. Enfonsament del paviment.

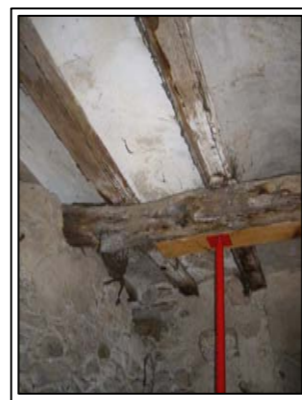
H-3. Esquerda en volta.

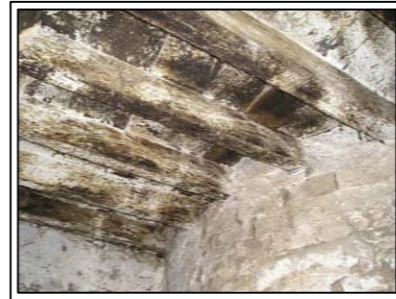
H-6. Bigueta atacada per fongs.

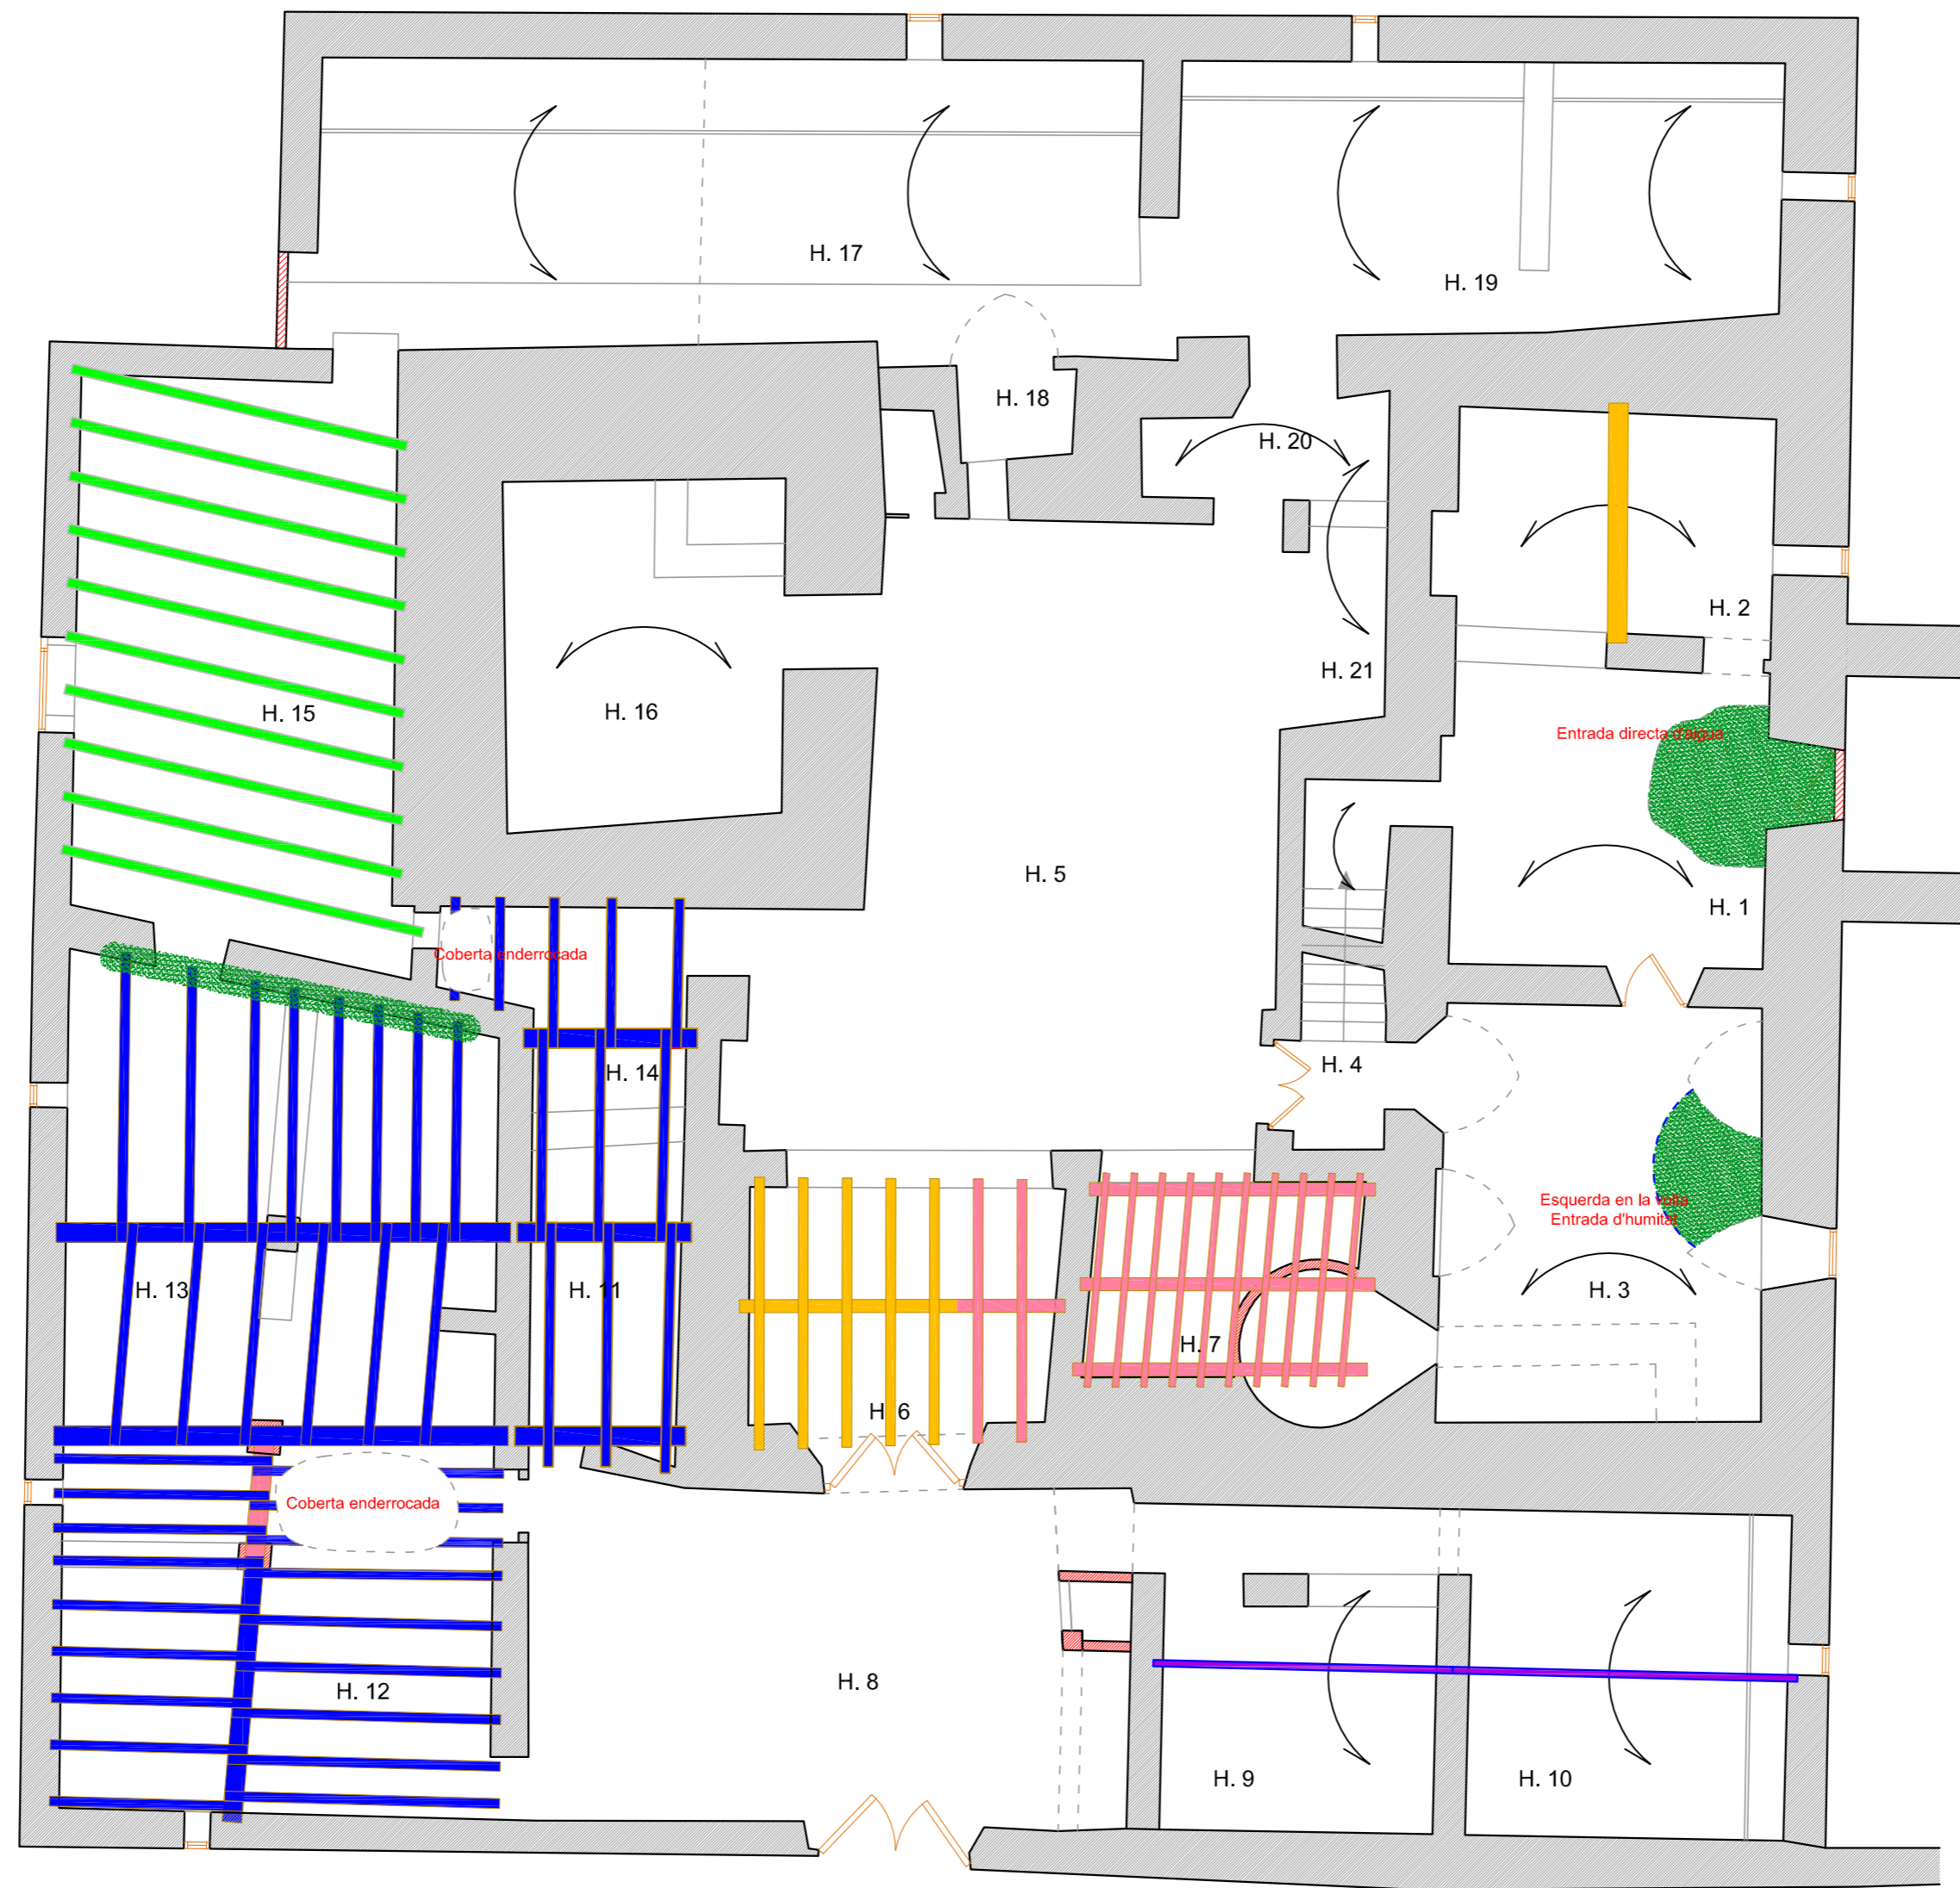
H-14. Coberta enderrocada.

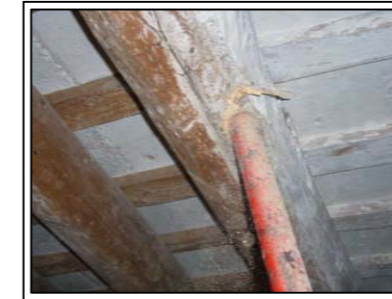
H-29. Humitat en cap de biga.

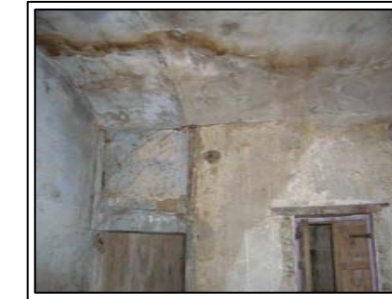
H-30. Bigueta atacada per corcs.

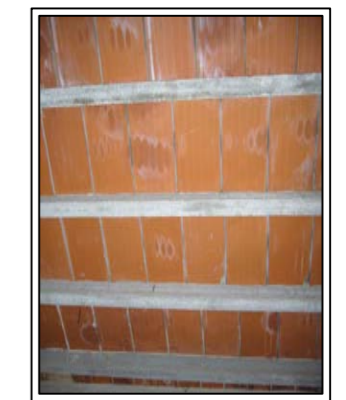
H-31. Entrada d'humitat.

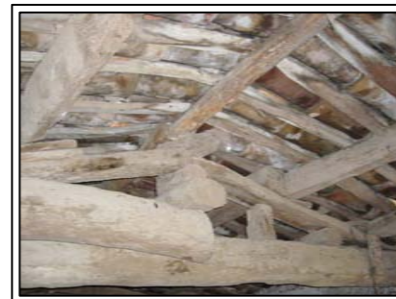
H-34. Bigueta voladiu atacada per corcs.

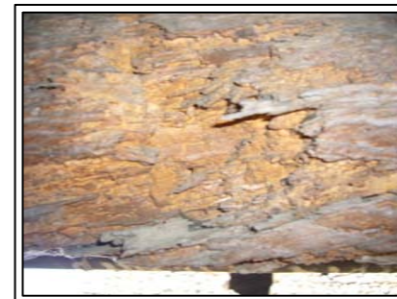
H-37. Humitat en cap de biga.

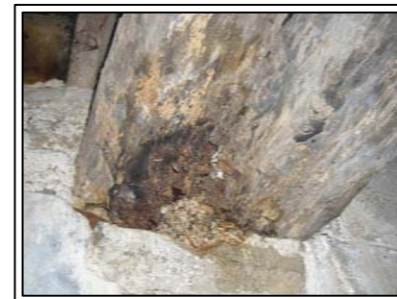
H-38. Bigueta atacada per corcs.

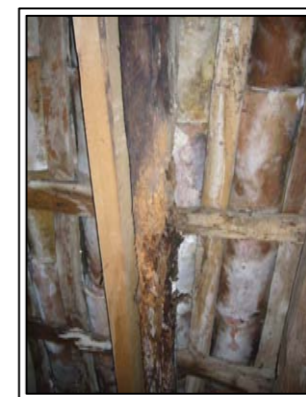
H-38. Humitat en cap de biga.
