## **Treball final de grau**

**Títol:** Estudi dels diferents fenòmens que provoquen les  
descàrregues parcials en  
conductors de mitja i alta tensió

**Alumne:** Pau Blanch Noguera

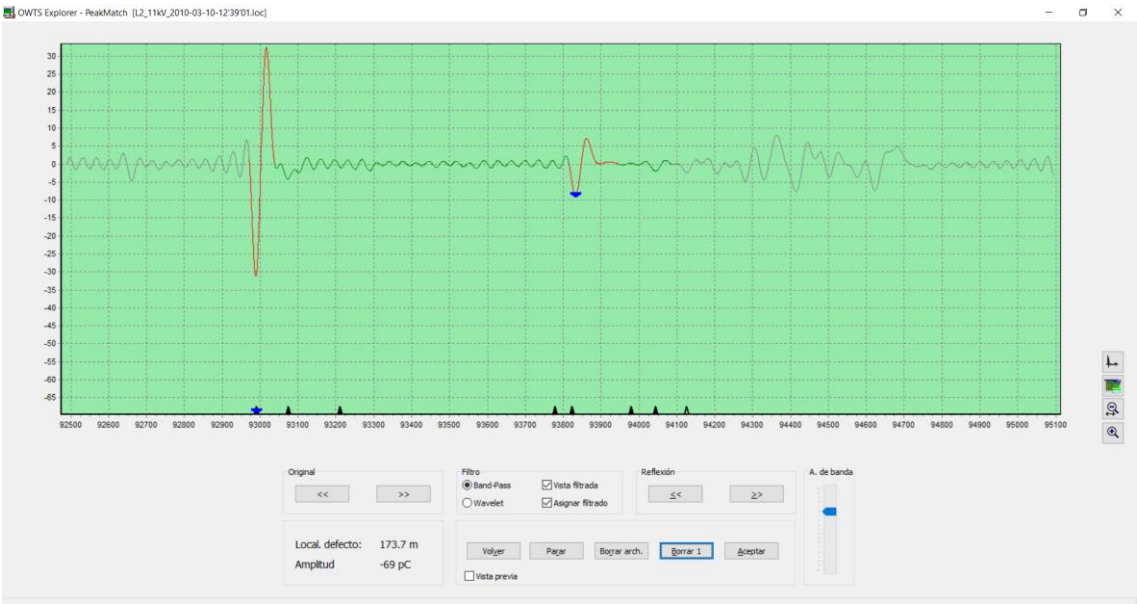
DP L2 11kV:

S'observen descàrregues en terminals a L2, a 11kV i 17kV.

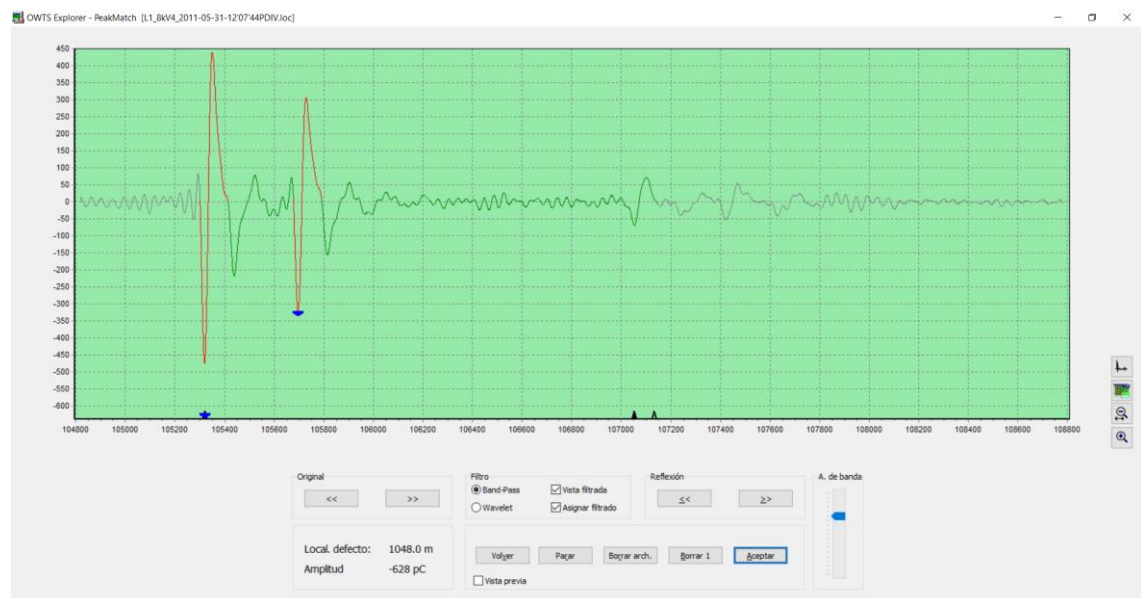
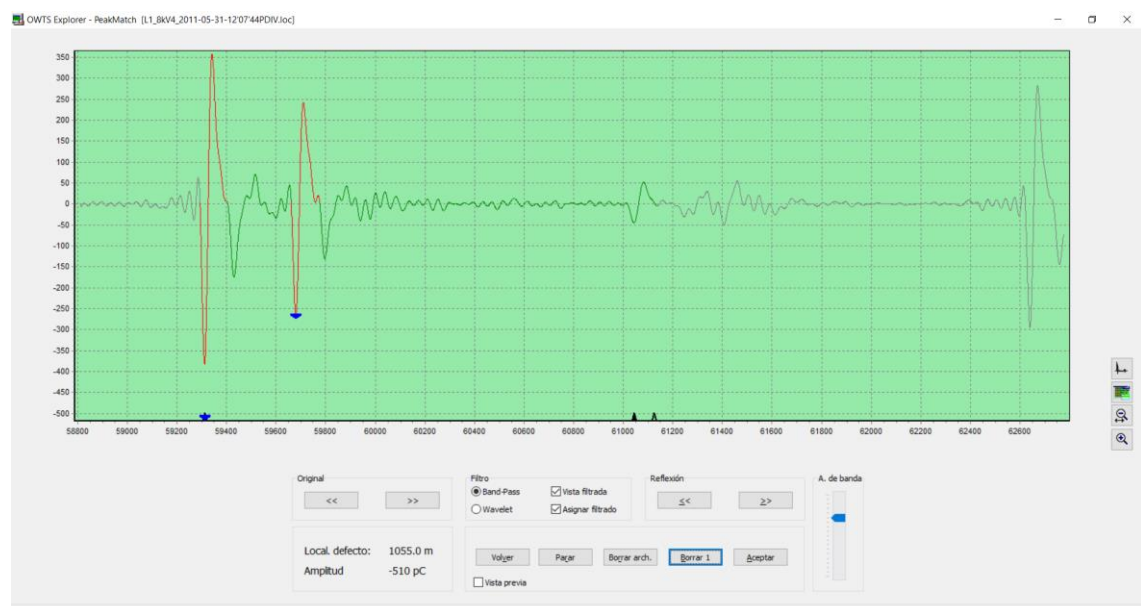
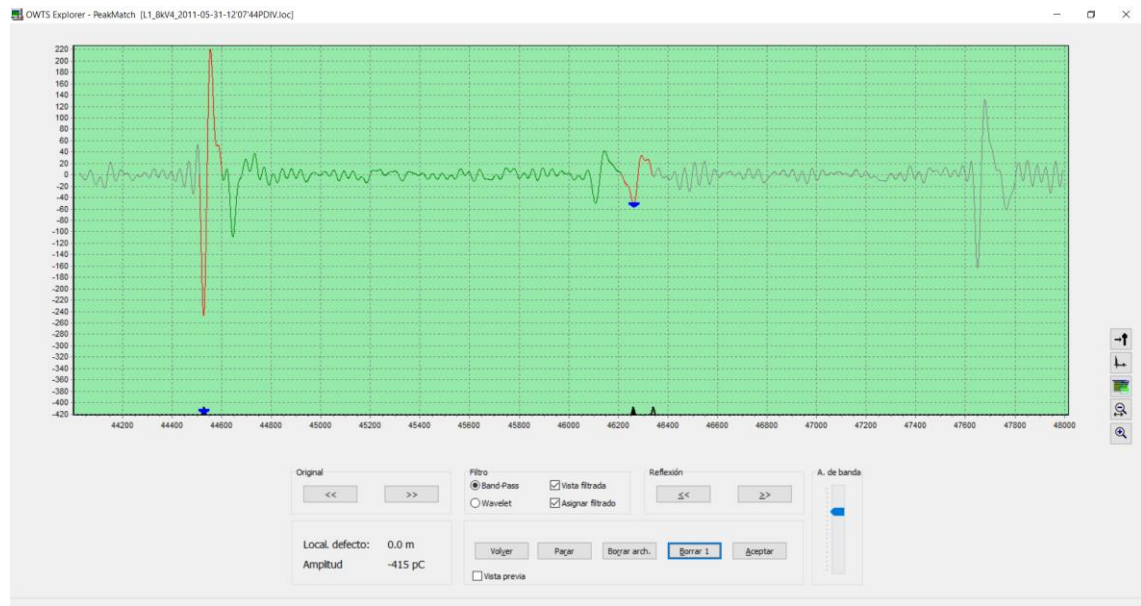
DP L1 8k4V:

S'observen descàrregues en terminals a les tres fases, a 8k4V i 11k8V.
